# Asbestinventarisatetest

Windmolenstraat 42, 9450 Haaltert

Attestnummer : 20260626-000294.000

**Asbestveilig** (maar niet asbestvrij)

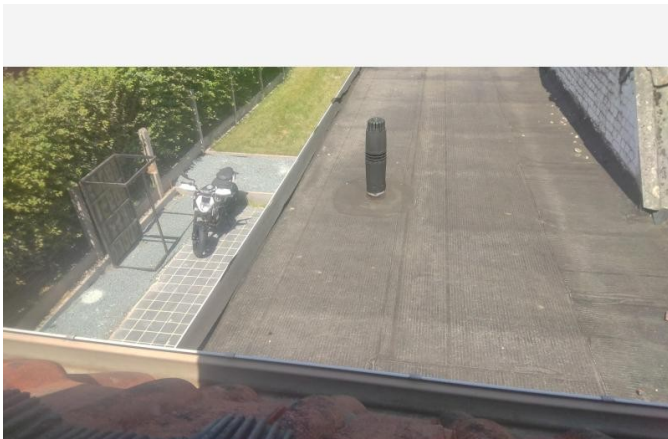
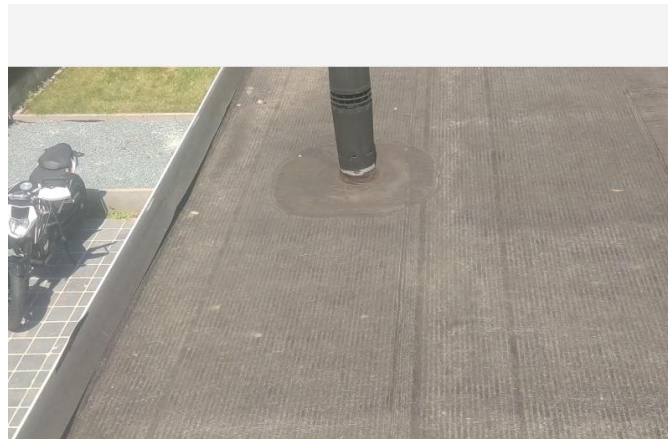
Het asbestmateriaal valt onder de mijlpaal van 2040.

| Eindbeoordeling materiaalrisico | Laag materiaalrisico en/of verlaagde kans op vezelvrijgave |

| Gebondenheid | Categorie 1: hechtgebonden in oorsprong |
| Asbestsoort (vezeltype) | Alleen chrysotiel aanwezig |
| Toestand van het materiaal | Licht beschadigd, licht verweerd. Intacte calciumsilicaatplaat of materiaal met categorie 3-gebondenheid |

| Identificatiemethode | <p>De asbestdeskundige beoordeelt het materiaal als asbestverdacht en dus asbesthoudend, en dit zonder monsternamen.</p> <p>Motivatie: De opdrachtgever weigert om het materiaal te laten bemonsteren.</p> |

- Zorg voor een veilig beheer. Vermijd het beschadigen van het asbestmateriaal. Controleer de toestand jaarlijks op wijzigingen.

- Eenvoudige handelingen: mag via doe-het-zelf of door werknemer(s) met opleidingsattest eenvoudige handelingen  
Deze toepassing mag door een aannemer die over een opleidingsattest eenvoudige handelingen beschikt of door een particulier (doe-het-zelf), verwijderd worden indien er geen verhoogd risico op vrijgave van asbestvezels (max. concentratie 0,01 vezels/cm<sup>3</sup> - CODEX Art. VI.3-54) ontstaat en de toepassing voorafgaand wordt gefixeerd/bevochtigd. De individuele elementen moeten zonder machinale werktuigen (boormachine, slijpschijf, hogedrukreiniger, etc.) en zonder breken of gooien een voor een losgemaakt worden en dubbel en luchtdicht verpakt afgevoerd worden naar een erkend afvalpunt (recyclagepark). Daar moeten ze voorzichtig in de container voor asbestafval worden gelegd. Op het recyclagepark worden uitsluitend hechtgebonden asbestmaterialen aanvaard. Niet-hechtgebonden asbestmaterialen kunnen enkel bij een erkend asbestverwijderaar of asbestafvalverwerker worden aangeboden.

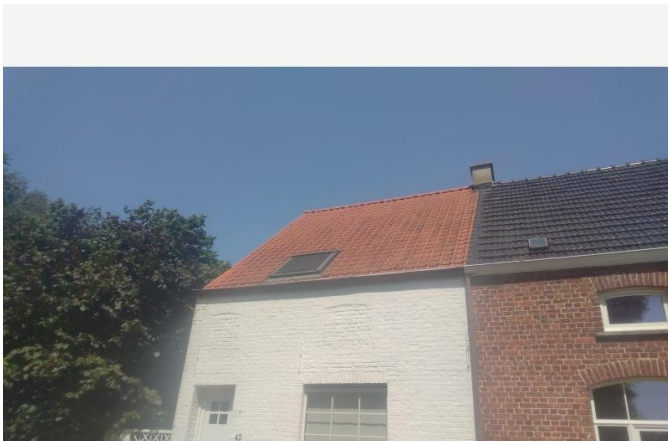
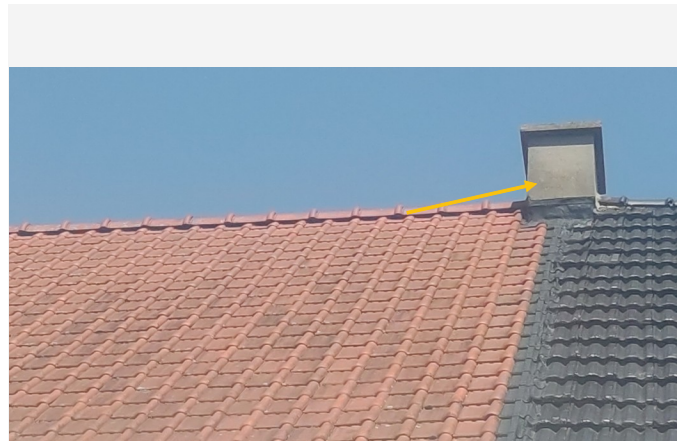
Het asbestmateriaal valt onder de mijlpaal van 2040.

| Eindbeoordeling materiaalrisico | Laag materiaalrisico en/of verlaagde kans op vezelvrijgave |

| Asbestsoort (vezeltype) | Crocidoliet aanwezig |
| Toestand van het materiaal | Licht beschadigd, licht verweerd. Intacte calciumsilicaatplaat of materiaal met categorie 3-gebondenheid |

| Identificatiemethode | <p>De asbestdeskundige beoordeelt het materiaal als asbestverdacht en dus asbesthoudend, en dit zonder monstername.</p> <p>Motivatie: Er is een onderzoeksbepierking die monstername verhindert; De ruimte of het materiaal bevindt zich hoger dan 3,5 meter vanaf een vaste ondergrond.</p> |

- Zorg voor een veilig beheer. Vermijd het beschadigen van het asbestmateriaal. Controleer de toestand jaarlijks op wijzigingen.
- Voer bijkomende staalname(s) uit.

- Hermetische zone (erkend asbestverwijderaar)  
Deze toepassing mag uitsluitend door een erkende asbestverwijderaar via de methodiek van hermetische zone verwijderd worden omdat verwijdering via de methodiek van eenvoudige handelingen en/of couveusezakmethode niet toegelaten is. De verwijdering leidt automatisch tot een verhoogd risico op vrijgave van asbestvezels (maximale concentratie 0,01 vezels/cm - CODEX Art. VI.3-54). (Bron: CODEX - Art. VI.3-61.- par 1.).

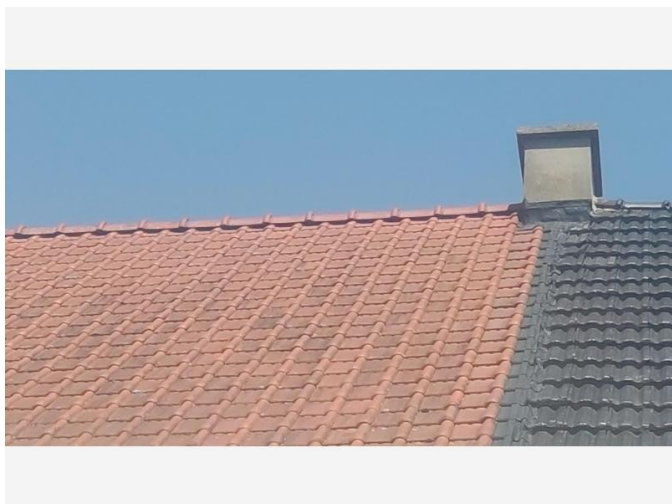
*Situeringsfoto*

**Reden:** Het te onderzoeken materiaal situeert zich hoger dan 3,50 m te rekenen vanaf een veilige ondergrond

**Uitleg van de asbestdeskundige:** De schouw bevat binnenin mogelijk een rookgaskanaal in asbestcement. Laat dit bij werken onderzoeken door een bevoegd technicus.

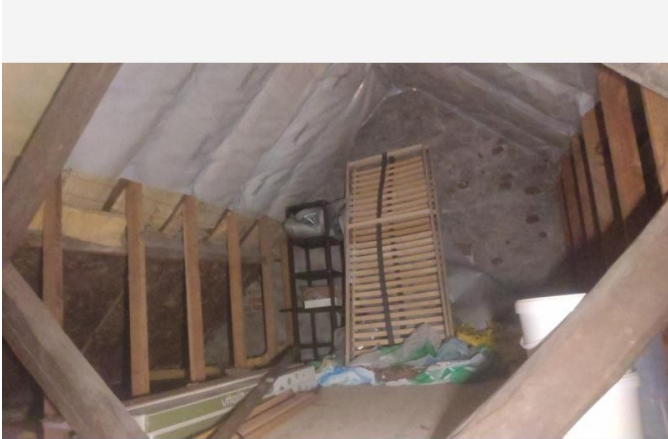
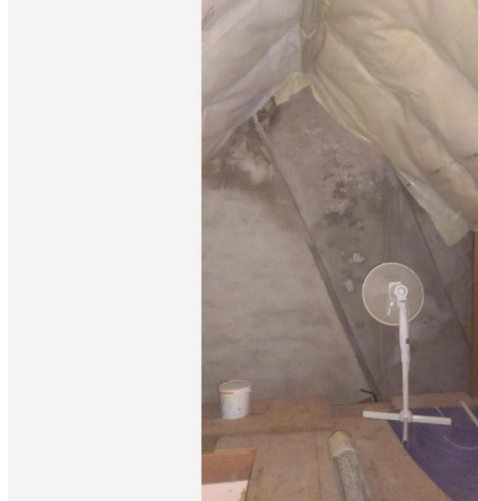
## Fiche 5: Smeerlaag in cement (binnen)

Geen asbest

| # | Type | Referentie | Resultaat |
|---|---|---|---|
| 5.1 | Mengmonster | M02 | Geen asbest |

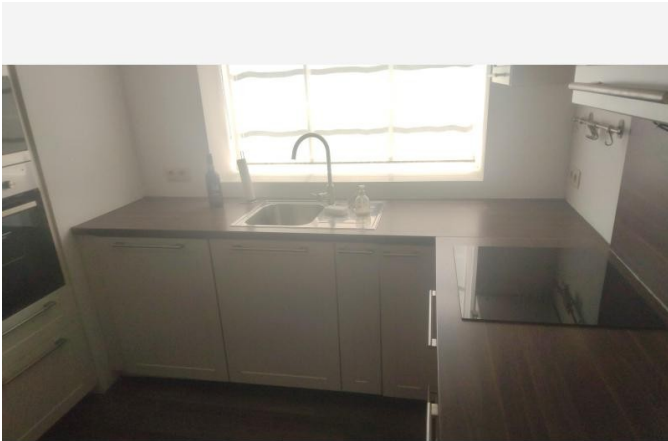
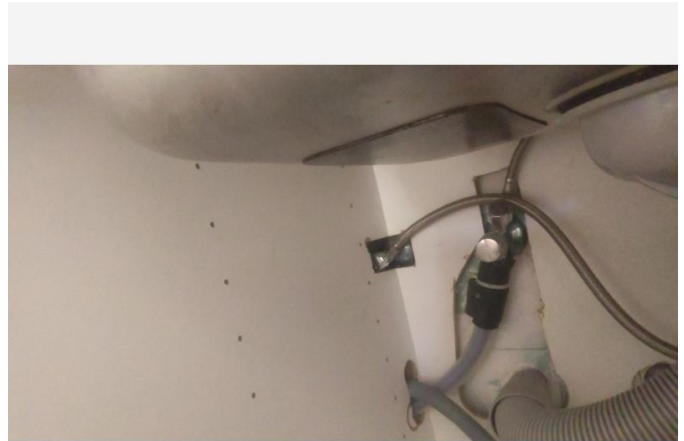
## Fiche 6: Anti-dreunplaatje

Geen asbest

| # | Type | Referentie | Resultaat |
|---|---|---|---|
| 6.1 | Puntmonster | M03 | Geen asbest |

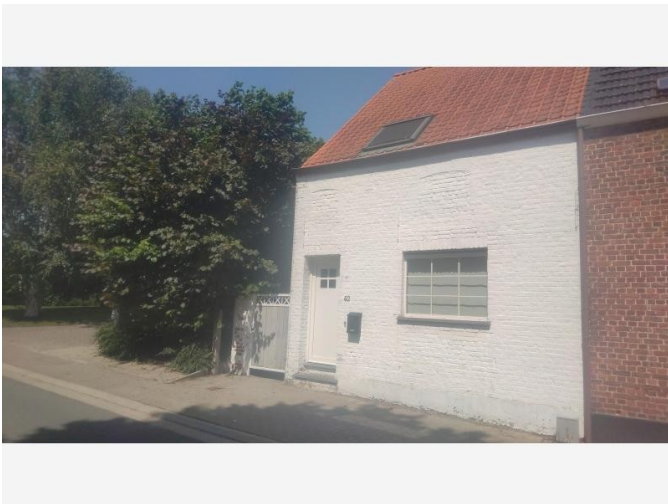
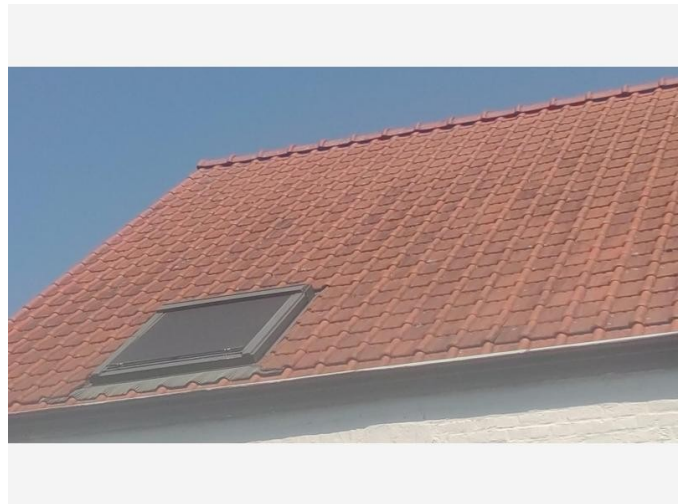
## Fiche 9: Dakbedekking in dakpannen (niet verdacht)

| Beschrijving | Notitie | Terug te vinden op plannen |
|---|---|---|
| Fiche 9: Dakbedekking in dakpannen (niet verdacht) | De dakbedekking is niet-asbestverdacht. | Plan 1.3: verdiep 2 |
