# Asbestinventarisatetest

Trapstraat 44/0101, 9620 Zottegem

Attestnummer : 20250410-000351.000

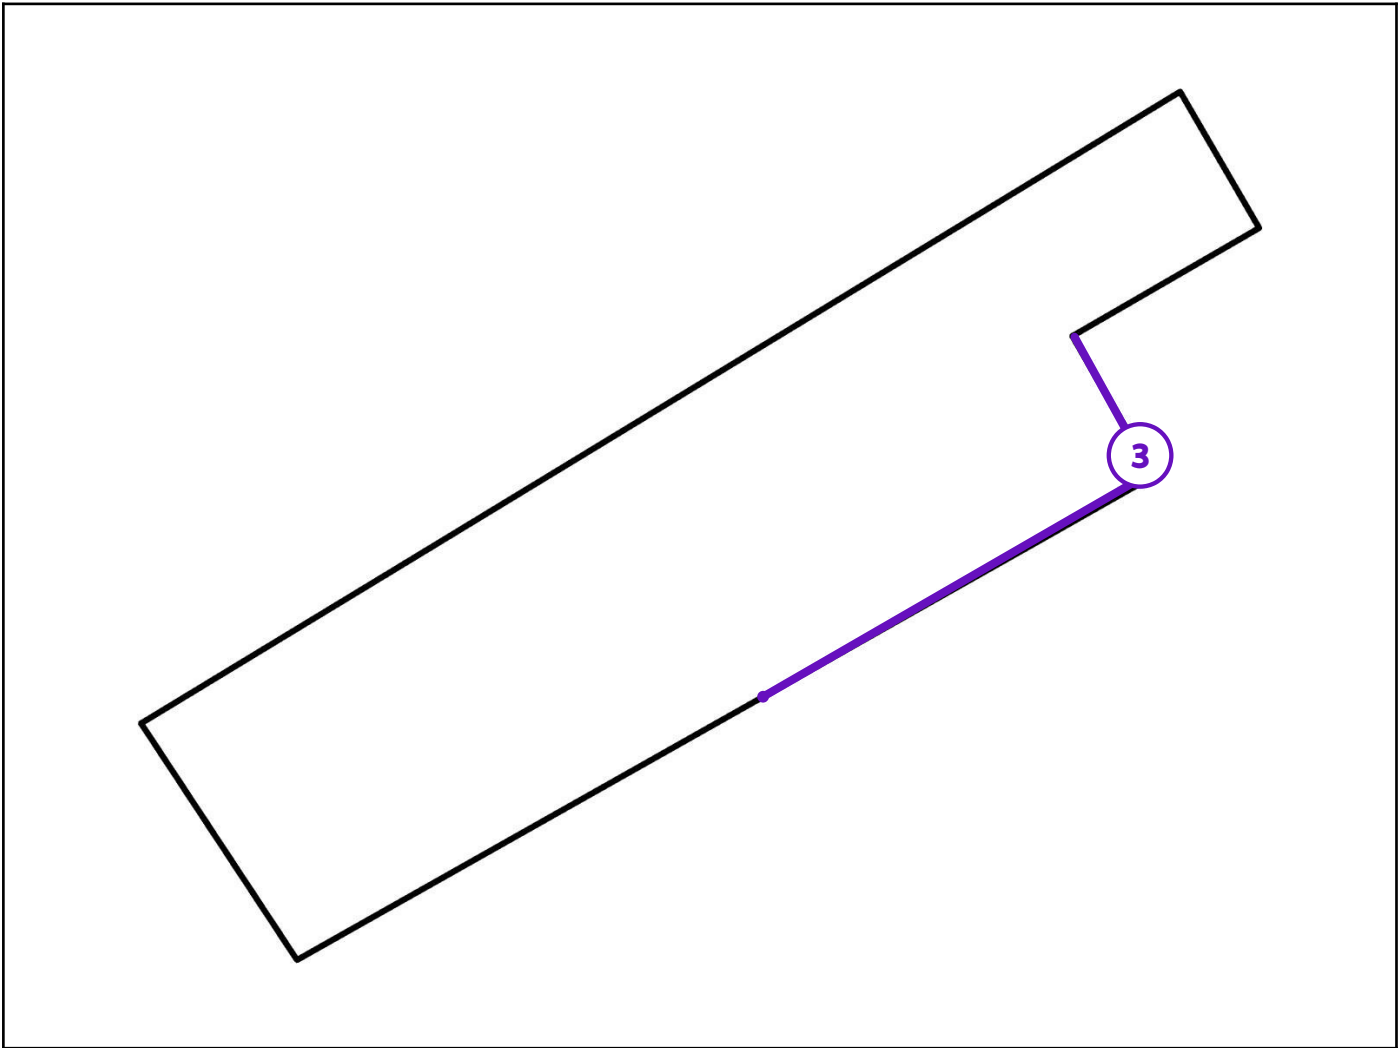
# Plan 1.1: pand plan

| Beschrijving | Type | Actie |
|---|---|---|
| 3. Gevelleien buur | Advies | - |

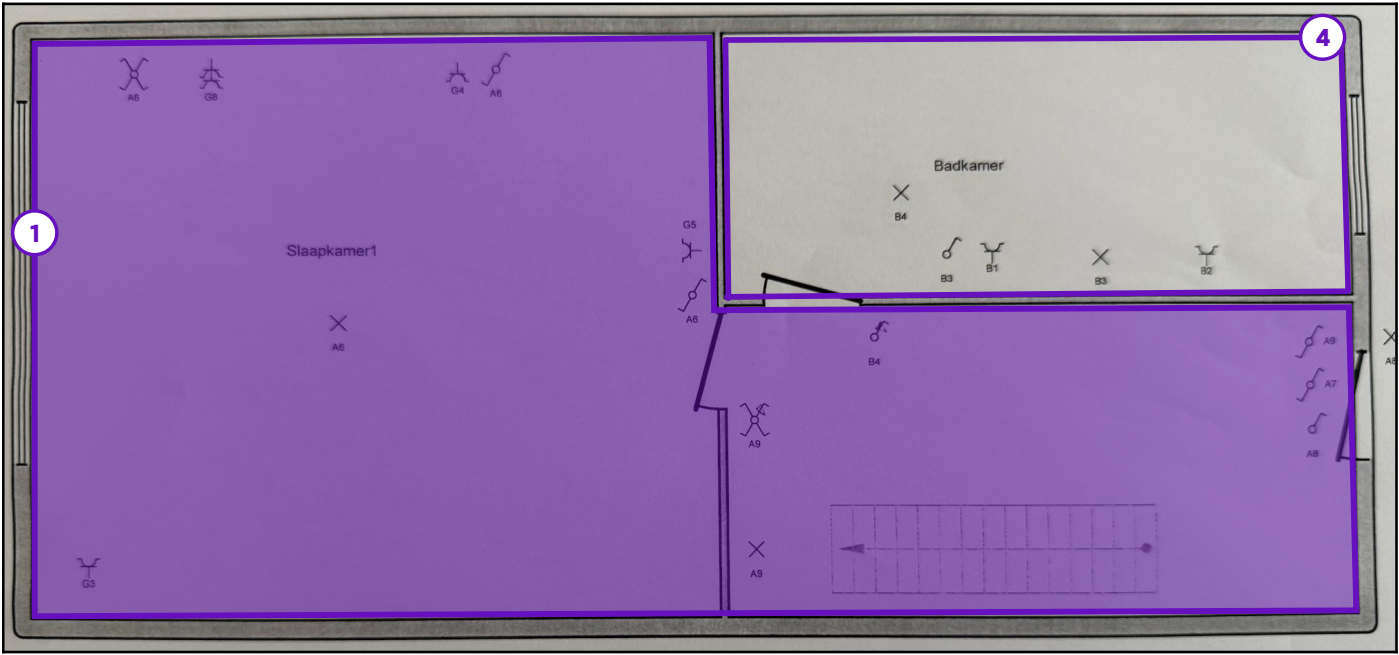
# Plan 1.3: 2de verdiep

| Beschrijving | Type | Actie |
|---|---|---|
| 1. Laminaat - Niet verdacht | Advies | - |
| 4. Tegellijm achter wandtegels & plinten | Advies | - |

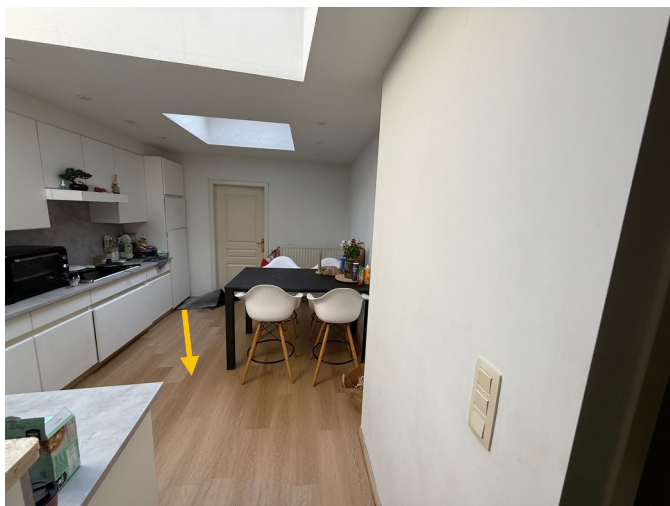
De laminaat niet verdacht. De onderliggende lagen waren echter niet inspecteerbaar zonder destructie tijdens de inspectie.

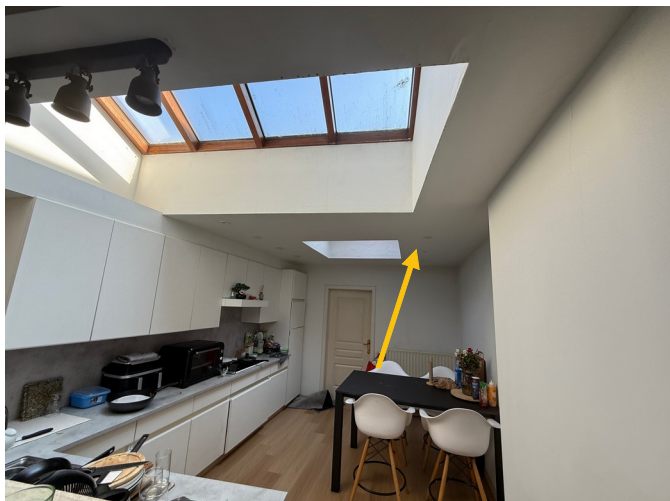
## Fiche 2: Verlaagde/valse plafonds (Achterliggende lagen)

Het plafond in de volledige woning bestaat uit een verlaagd/vals plafond. Er is geen pleisterwerk rechtstreeks aan de plafonds waar te nemen, zonder destructief onderzoek (Wel planchetten/houtvezelplaten/gipskarton/isomo/etc). Bijgevolg kon geen staal genomen worden van het eventueel achterliggende pleisterwerk of eventuele achterliggende asbestverdachte toepassingen.

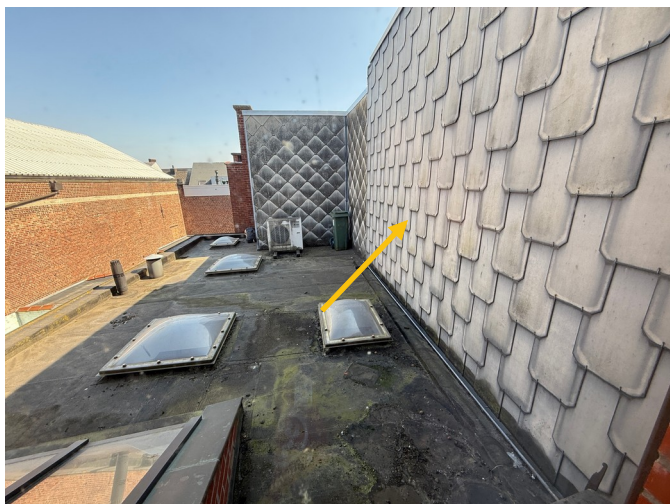
Aan de gevels van de buur zijn gevelleien deze zijn asbestverdacht.

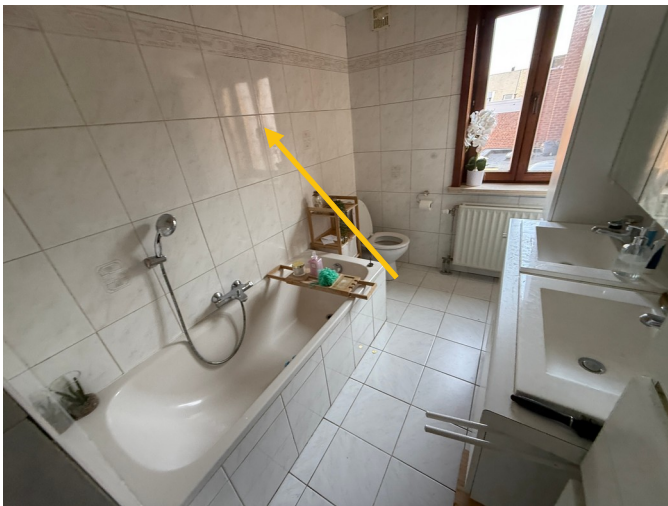
Op moment van de inspectie kon niet worden nagegaan of de tegellijm achter de muurtegels/plinten asbestverdacht is. Bij renovatie of verwijdering van de tegels dient het materiaal te worden geanalyseerd voor de werken van start gaan.

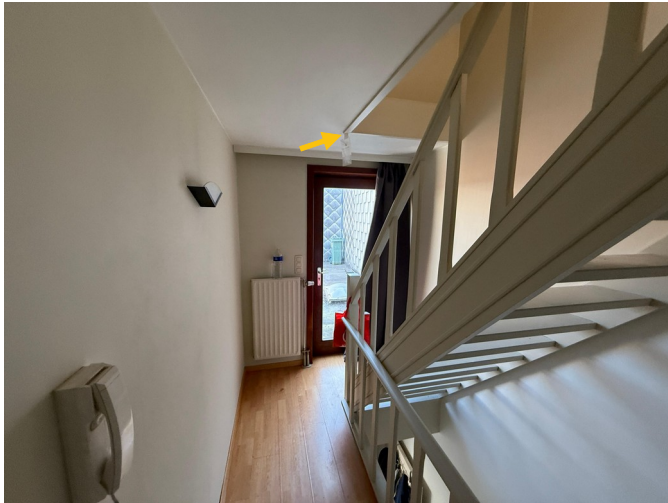
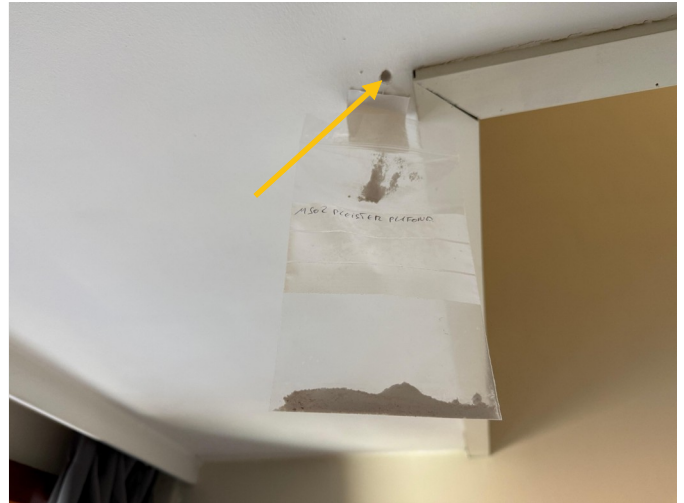
## Fiche 5: Pleisterwerk - Plafonds

Geen asbest

| Opmerking | <p>Deze hoeveelheid is een schatting.</p> <p>--&gt; Stalen werden genomen op volgende plaatsen:</p> <ul style="list-style-type: none"><li>- Droge ruimte ( berging).</li><li>- Stookruimte.</li><li>- Traphal.</li></ul> <p>--&gt; Er konden geen stalen genomen worden op volgende plaatsen:</p> <ul style="list-style-type: none"><li>- Natte ruimte (Reden: geen pleister op het plafond in de natte ruimtes).</li></ul> |

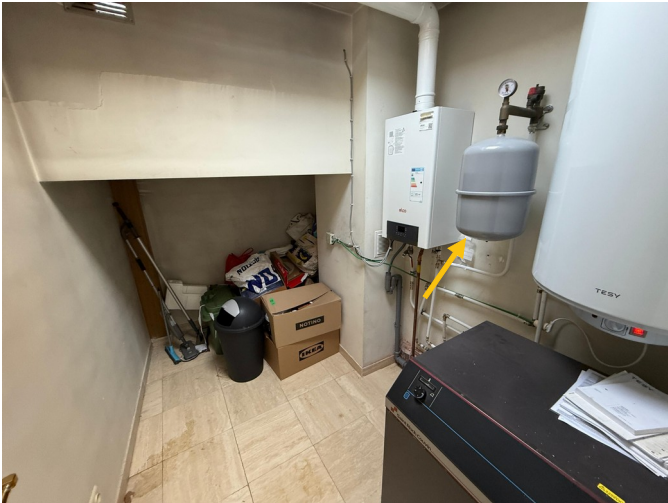
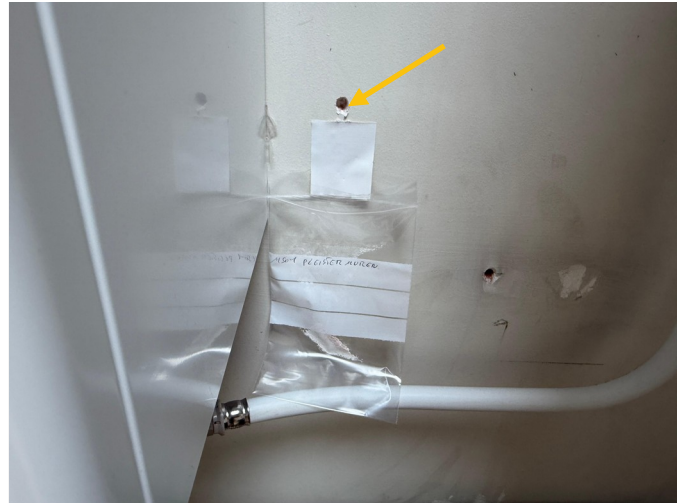
## Fiche 6: Pleisterwerk - Muren

Geen asbest

| Opmerking | <p>Deze hoeveelheid is een schatting.</p> <p>--&gt; Stalen werden genomen op volgende plaatsen:</p> <ul style="list-style-type: none"><li>- Natte ruimte (Keuken).</li><li>- Droge ruimte (berging).</li><li>- Stookruimte.</li><li>- Traphal.</li></ul> |

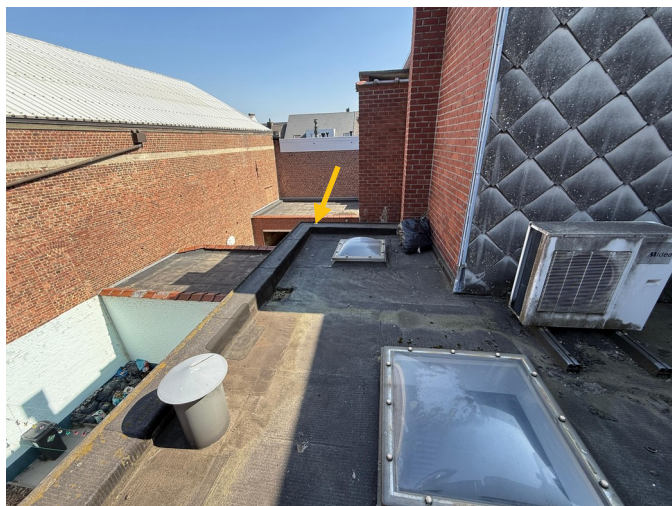
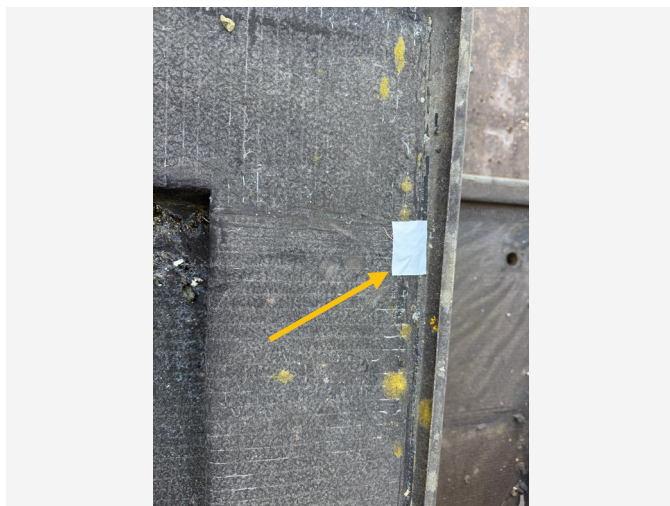
## Fiche 7: Roofing/bitumen - Plat dak (Toplaag)

Geen asbest

| Opmerking | Geen destructief onderzoek naar eventuele oudere verdachte onderliggende lagen, wegens het niet-destructief karakter van ons onderzoek (Conform de opdracht). |

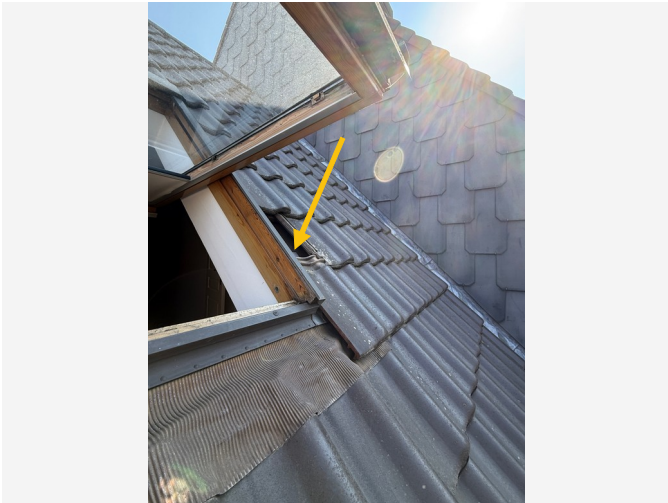
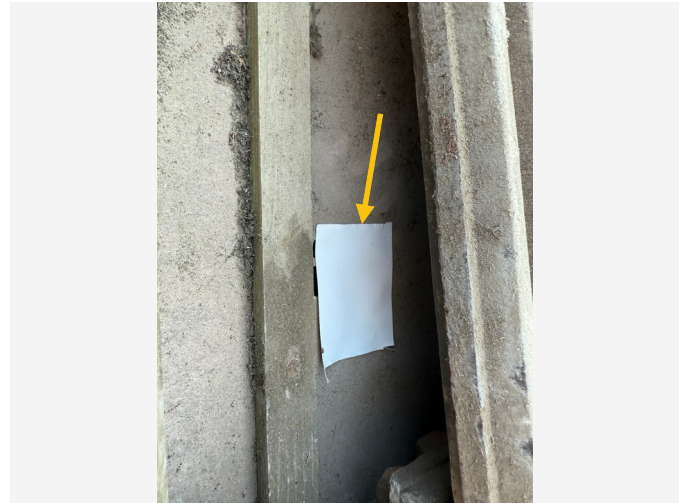
## Fiche 8: Onderdakplaten - Dak

Geen asbest
