# Asbestinventarisatetest

Trapstraat 44/0001, 9620 Zottegem

Attestnummer : **20250328-000112.000**

Uitgegeven op : **28.03.2025**

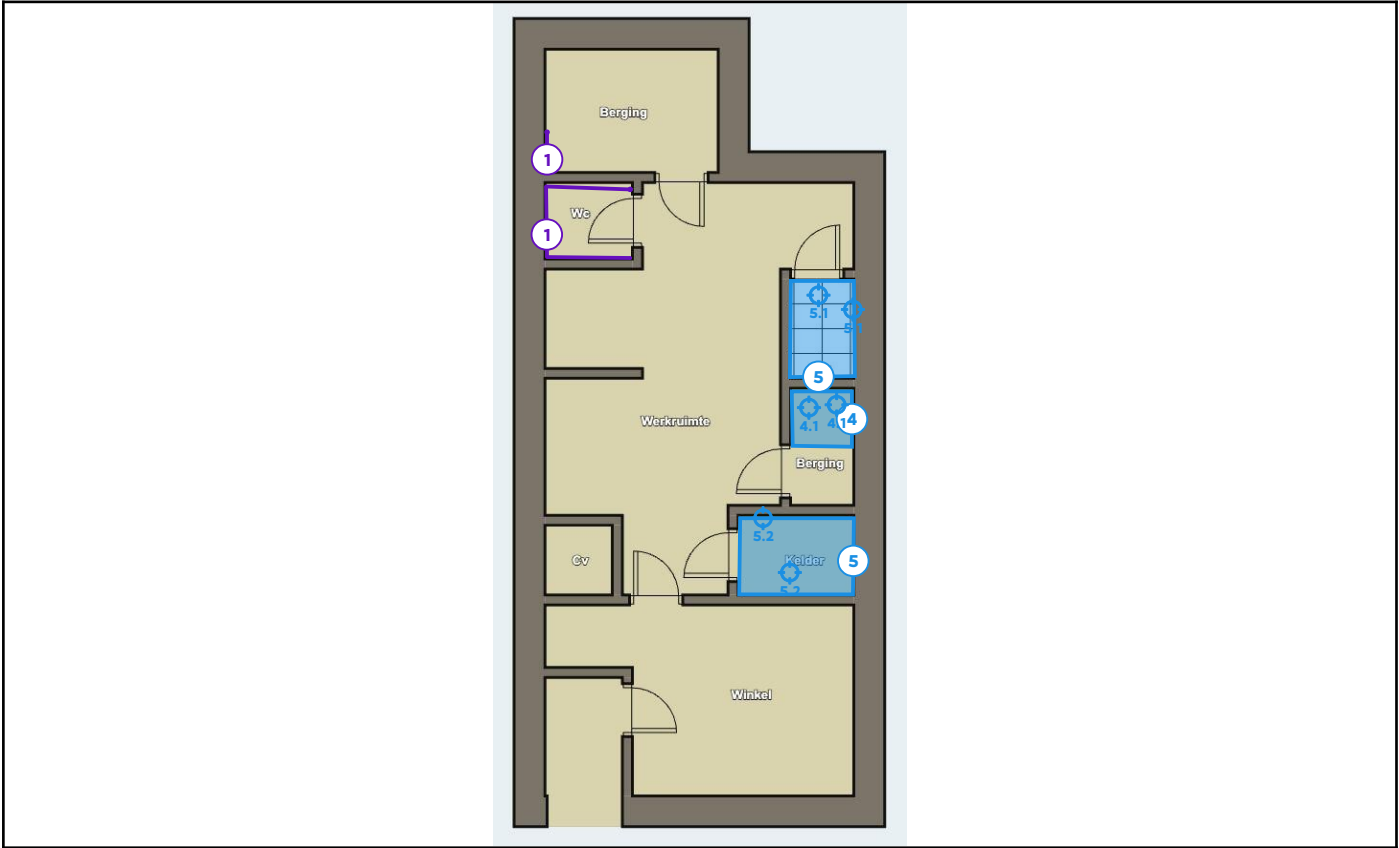
# Plan 1.2: Gelijkvloers

| Beschrijving | Type | Actie |
|---|---|---|
| 1. Tegellijn achter wandtegels & plinten | Advies | - |
| 4. Pleisterwerk - Plafonds | Geen asbest | - |
| 5. Pleisterwerk - traphallen | Geen asbest | - |

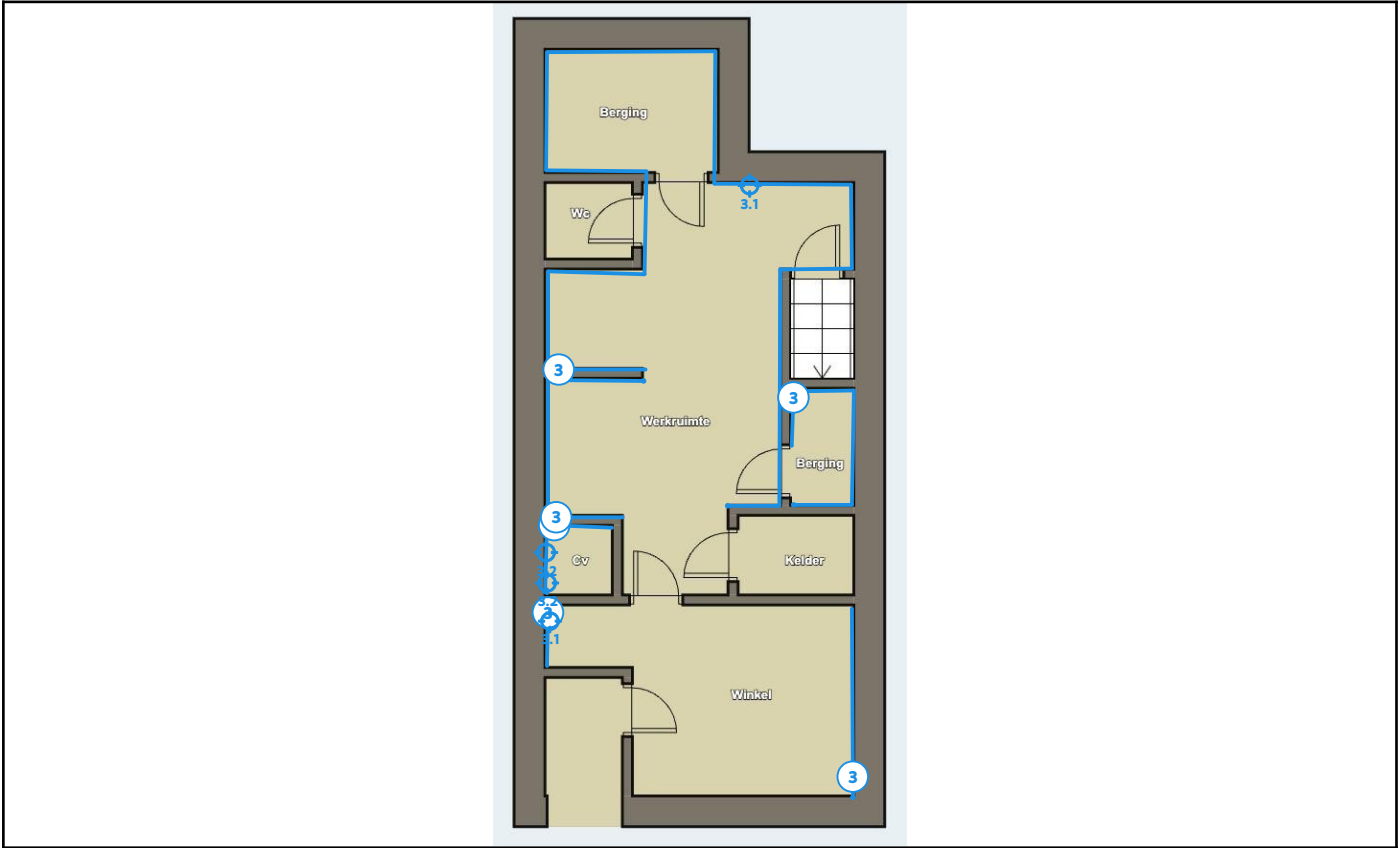
# Plan 1.3: Gelijkvloers

| Beschrijving | Type | Actie |
|---|---|---|
| 3. Pleisterwerk - Muren | Geen asbest | - |

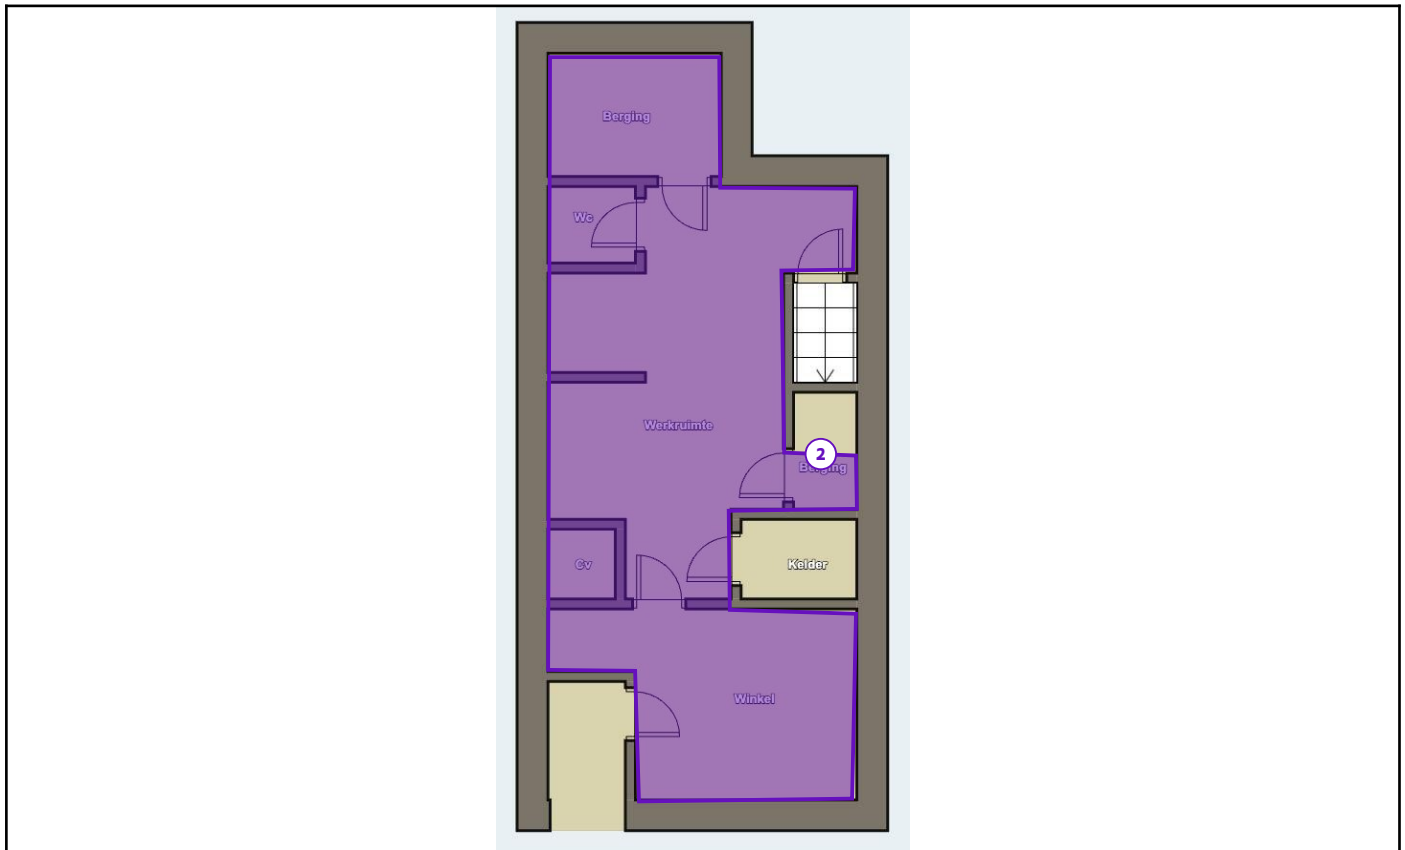
## Plan 1.4: Gelijkvloers

| Beschrijving | Type | Actie |
|---|---|---|
| 2. Verlaagde/valse plafonds (Achterliggende lagen) | Advies | - |

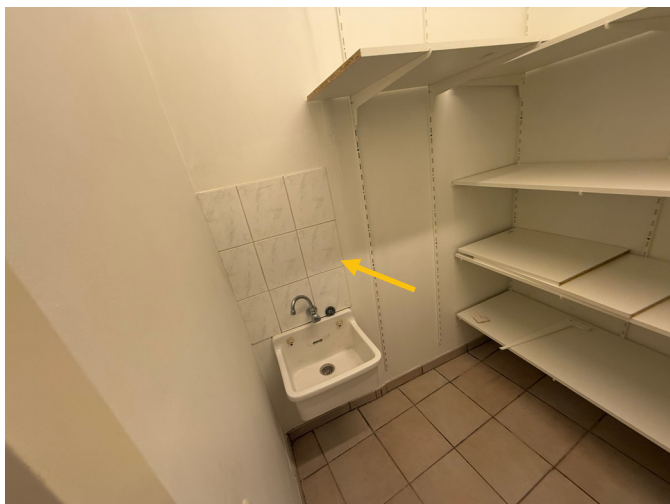
Vrije foto

Op moment van de inspectie kon niet worden nagegaan of de tegellijm achter de muurtegels/plinten asbestverdacht is. Bij renovatie of verwijdering van de tegels dient het materiaal te worden geanalyseerd voor de werken van start gaan.

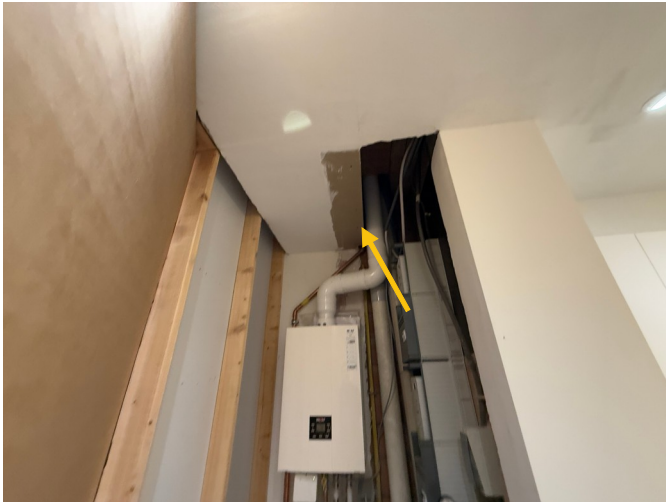
Vrije foto

Het plafond in de volledige woning bestaat uit een verlaagd/vals plafond. Er is geen pleisterwerk rechtstreeks aan de plafonds waar te nemen, zonder destructief onderzoek (Wel planchetten/houtvezelplaten/gipskarton/isomo/etc). Bijgevolg kon geen staal genomen worden van het eventueel achterliggende pleisterwerk of eventuele achterliggende asbestverdachte toepassingen.

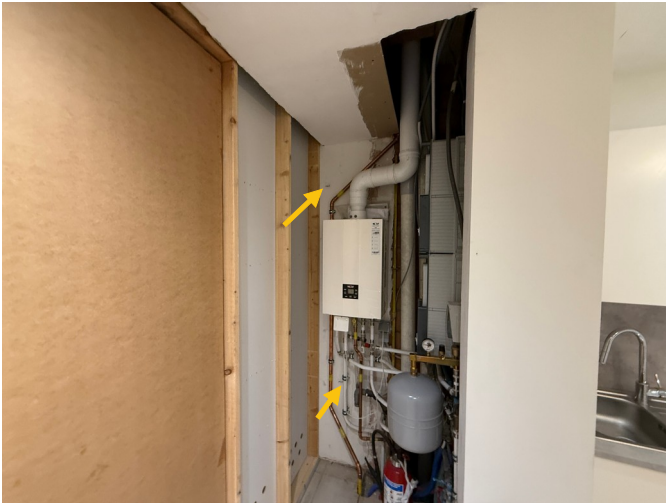
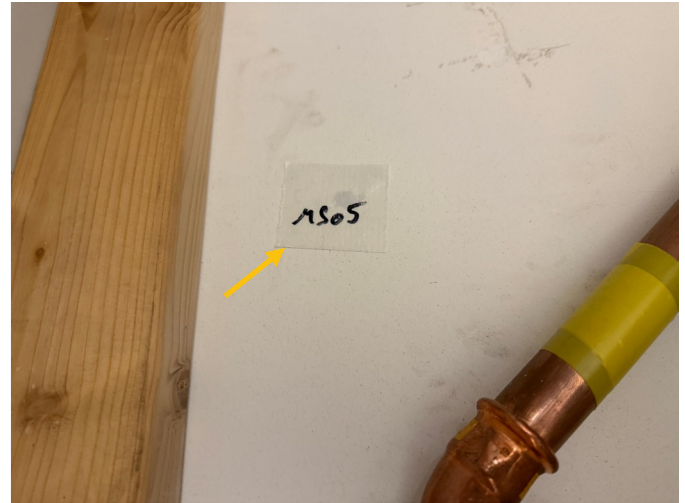
## Fiche 3: Pleisterwerk - Muren

Geen asbest

| # | Type | Referentie | Resultaat |
|---|---|---|---|
| 3.1 | Mengmonster | MS01 | Geen asbest |
| 3.2 | Mengmonster | MS05 muur cv ketel | Geen asbest |

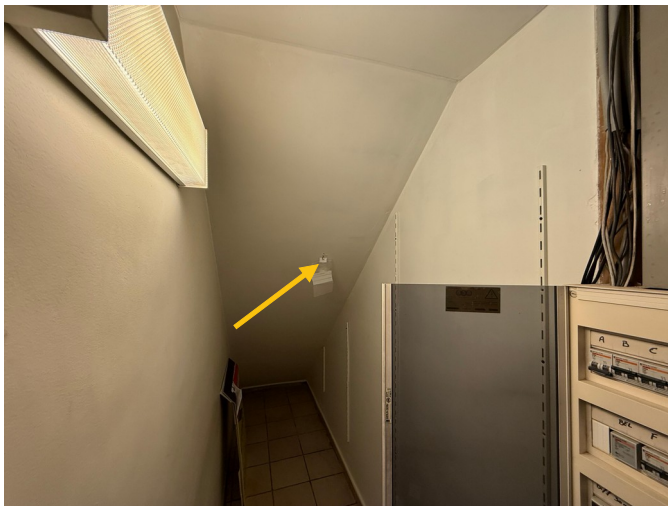
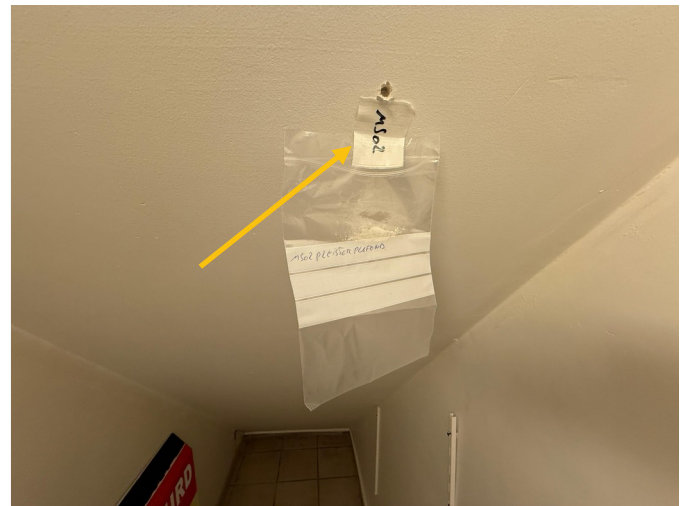
## Fiche 4: Pleisterwerk - Plafonds

Geen asbest

| # | Type | Referentie | Resultaat |
|---|---|---|---|
| 4.1 | Mengmonster | MS02 | Geen asbest |

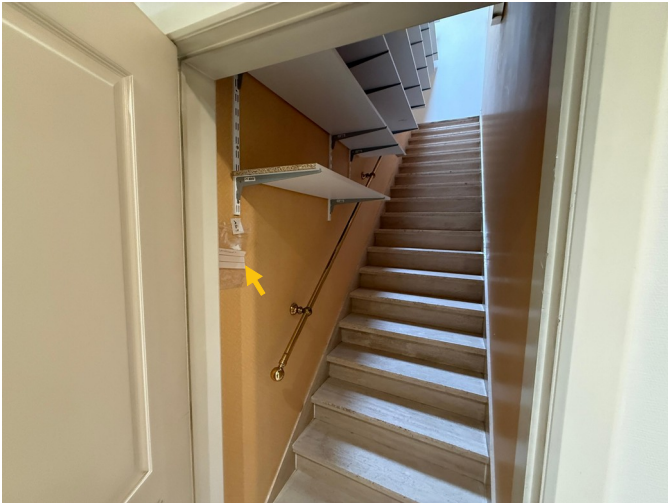
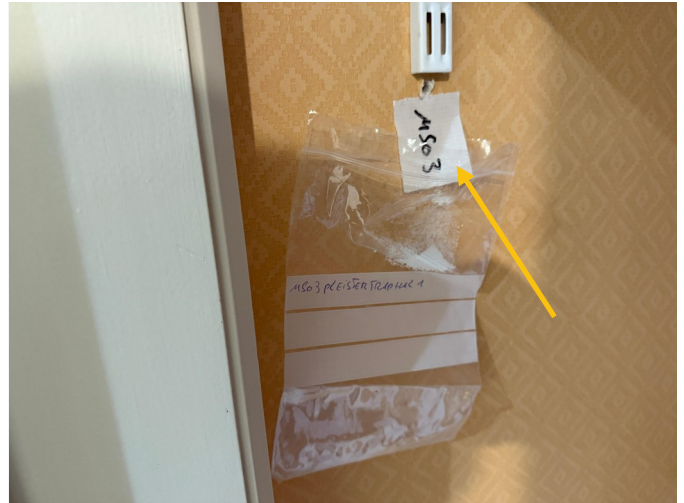
## Fiche 5: Pleisterwerk - traphallen

Geen asbest

| # | Type | Referentie | Resultaat |
|---|---|---|---|
| 5.1 | Mengmonster | MS03 | Geen asbest |
| 5.2 | Mengmonster | MS04 traphal kelder | Geen asbest |
