# Asbestinventarisatetest

Denderoordstraat 37, 9500 Geraardsbergen

Attestnummer : 20250716-000025.000

Uitgegeven op : 16.07.2025

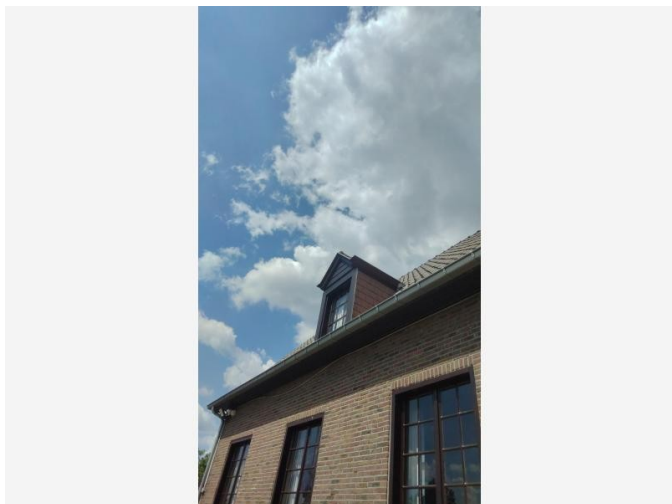
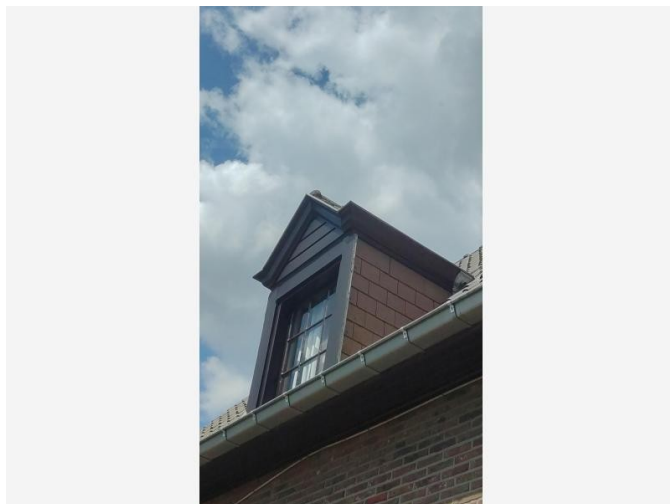
| Eindbeoordeling materiaalrisico | Laag materiaalrisico en/of verlaagde kans op vezelvrijgave |

| Asbestsoort (vezeltype) | Crocidoliet aanwezig |
| Toestand van het materiaal | Matig beschadigd, matig verweerd |

| Hoeveelheid (oppervlakte - aantal) | • 10,00 m <sup>2</sup> - 1 stuk |
| Opmerking | Verhinderde monstername. Het is niet mogelijk om een staalname uit te voeren omdat het materiaal hoger is dan 3,5m. |

Het asbestmateriaal valt onder de mijlpaal van 2034.

Verwijderen

- Zorg voor een veilig beheer. Vermijd het beschadigen van het asbestmateriaal. Controleer de toestand jaarlijks op wijzigingen.
- Voer bijkomende staalname(s) uit.

- Eenvoudige handelingen: mag via doe-het-zelf of door werknemer(s) met opleidingsattest eenvoudige handelingen  
Aanbevolen saneringsmethode: Eenvoudige handeling met bijkomende maatregelen. Het materiaal dient goed te worden gefixeerd voor deze wordt verwijderd.

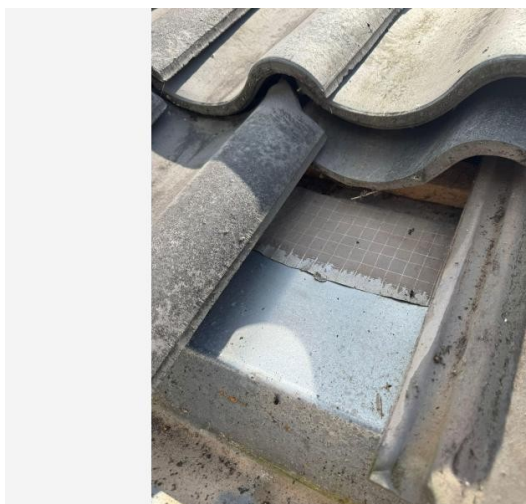
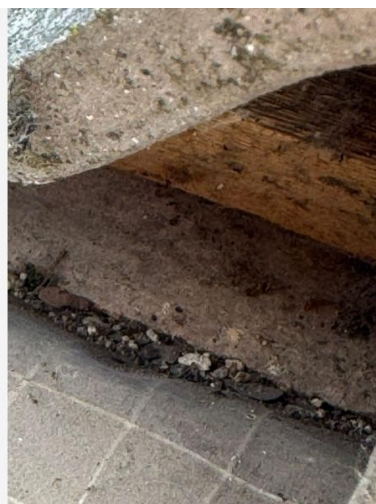
## Fiche 2: Onderdak type menuiserie (staalnummer+hoeveelheden)

| Eindbeoordeling materiaalrisico | Laag materiaalrisico en/of verlaagde kans op vezelvrijgave |

| Asbestsoort (vezeltype) | Crocidoliet aanwezig |
| Toestand van het materiaal | Licht beschadigd, licht verweerd. Intact calciumsilicaatmateriaal of categorie III 'gebondenheid' |

| Beschrijving | Onderdak type menuiserite (staalnummer+hoeveelheden) |
| Hoeveelheid (oppervlakte - dikte - aantal) | • 90,00 m <sup>2</sup> - 0,35 cm - 1 stuk |

Het asbestmateriaal valt onder de mijlpaal van 2040.

Zorgvuldig beheren

- Zorg voor een veilig beheer. Vermijd het beschadigen van het asbestmateriaal. Controleer de toestand jaarlijks op wijzigingen.
- Voer bijkomende staalname(s) uit.

- Eenvoudige handelingen: mag via doe-het-zelf of door werknemer(s) met opleidingsattest eenvoudige handelingen  
Mag via doe het zelf mits bijkomende maatregelen. De toepassing dient goed gefixeerd te worden voor de verwijdering.

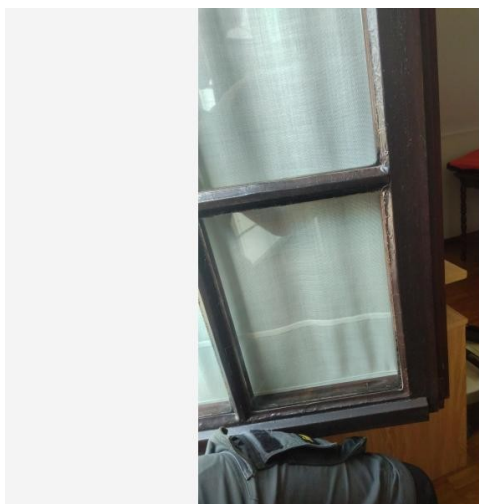
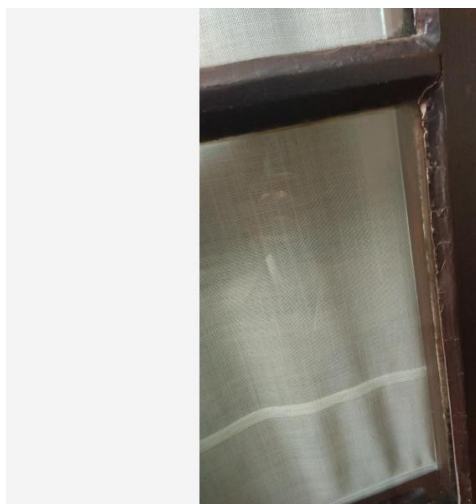
## Fiche 3: Kitramen (tussen glas en profiel) (staalnummer +hoeveelheden)

| Eindbeoordeling materiaalisico | Laag materiaalisico en/of verlaagde kans op vezelvrijgave |

| Asbestsoort (vezeltype) | Amfibool aanwezig, uitgezonderd crocidoliet |
| Toestand van het materiaal | Licht beschadigd, licht verweerd. Intact calciumsilicaatmateriaal of categorie III 'gebondenheid' |

| Beschrijving | Kitramen (tussen glas en profiel) (staalnummer +hoeveelheden) |

Het asbestmateriaal valt onder de mijlpaal van 2040.

Zorgvuldig beheren

- Zorg voor een veilig beheer. Vermijd het beschadigen van het asbestmateriaal. Controleer de toestand jaarlijks op wijzigingen.
- Voer bijkomende staalname(s) uit.

- Eenvoudige handelingen: enkel door erkend asbestverwijderaar  
Door de moeilijke verwijdering raden we een erkend asbestverwijderaar aan.

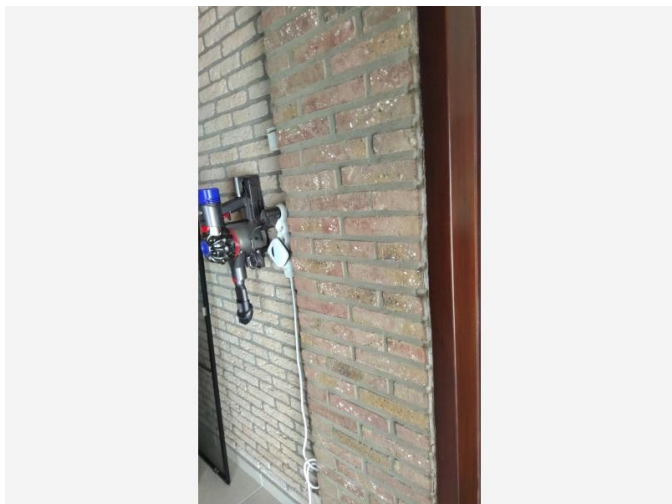
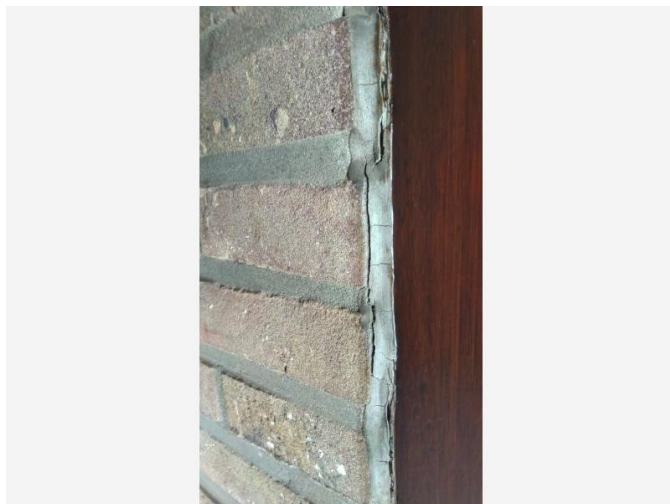
| Eindbeoordeling materiaalisico | Laag materiaalisico en/of verlaagde kans op vezelvrijgave |

| Asbestsoort (vezeltype) | Amfibool aanwezig, uitgezonderd crocidoliet |
| Toestand van het materiaal | Licht beschadigd, licht verweerd. Intact calciumsilicaatmateriaal of categorie III 'gebondenheid' |

| Beschrijving | Kitramen (tussen muur en profiel) |

Het asbestmateriaal valt onder de mijlpaal van 2040.

Zorgvuldig beheren

- Zorg voor een veilig beheer. Vermijd het beschadigen van het asbestmateriaal. Controleer de toestand jaarlijks op wijzigingen.
- Voer bijkomende staalname(s) uit.

- Eenvoudige handelingen: mag via doe-het-zelf of door werknemer(s) met opleidingsattest eenvoudige handelingen  
Raam in zijn geheel verwijderen zonder de toestand van de toepassing te wijzigen.

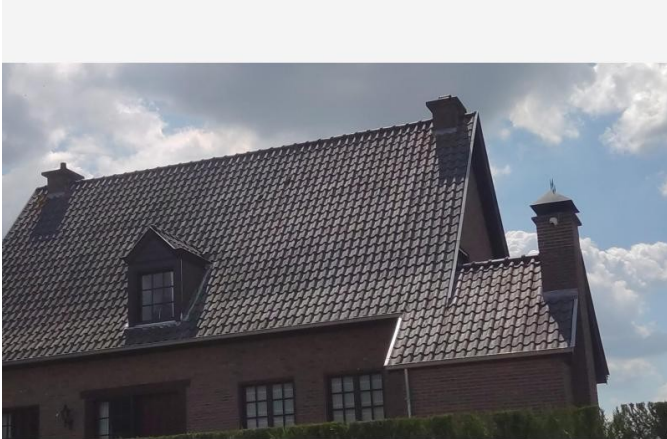
Situeringsfoto

**Reden:** Het te onderzoeken materiaal situeert zich hoger dan 3,50 m te rekenen vanaf een veilige ondergrond

**Uitleg van de asbestdeskundige:** Het rookgaskanaal is niet beoordeeld. Aan de binnenzijde is de kachel aangesloten. Aan de buitenzijde is het hoger dan 3,5 meter om de schoorsteen te inspecteren. Het is niet zichtbaar of er een asbestverdacht rookgaskanaal aanwezig is in de schoorsteen. Conform ons inspectieprotocol mogen wij een beperking inroepen voor hoogtes hoger dan 3,5 m. Indien men dit wil laten onderzoeken, dient er een nieuwe afspraak gemaakt te worden en moet er een hoogtewerker voorzien worden, evenals iemand die bevoegd is om deze te bedienen en eventueel een techniek die de al dan niet aanwezige schouwwhoed kan afnemen en weer terugplaatsen.

| Karakterisatie | Asbest (verdacht) |

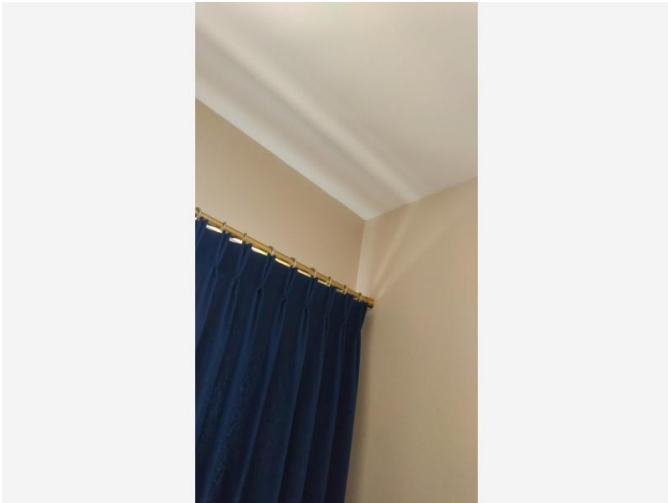
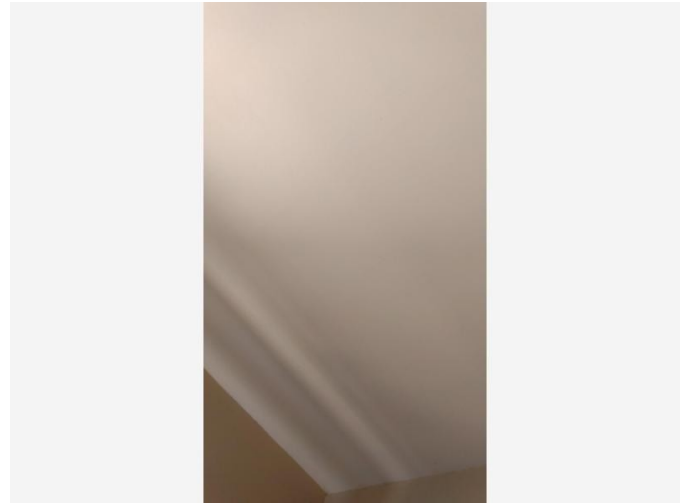
## Fiche 6: Pleisterwerk plafonds

Geen asbest

| # | Type | Referentie | Resultaat |
|---|---|---|---|
| 6.1 | Mengmonster | M02 | Geen asbest |

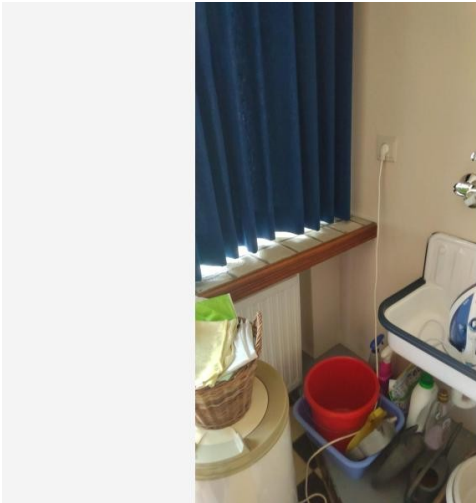
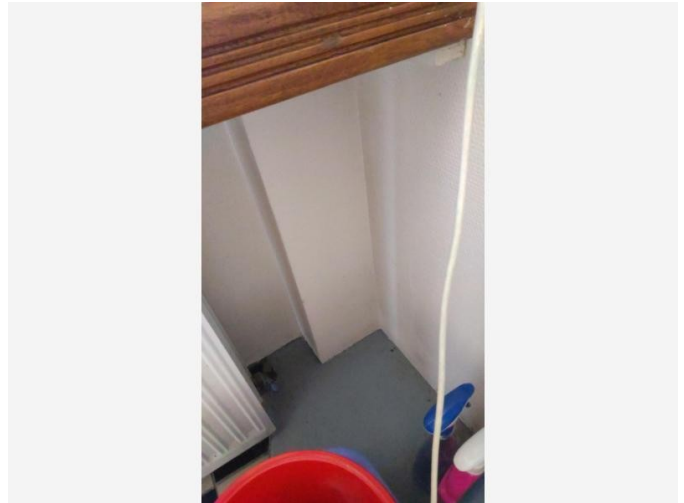
## Fiche 7: Pleisterwerk wand

Geen asbest

| # | Type | Referentie | Resultaat |
|---|---|---|---|
| 7.1 | Mengmonster | M01 | Geen asbest |

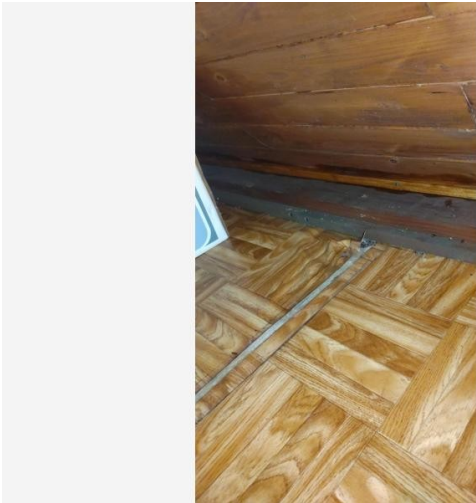
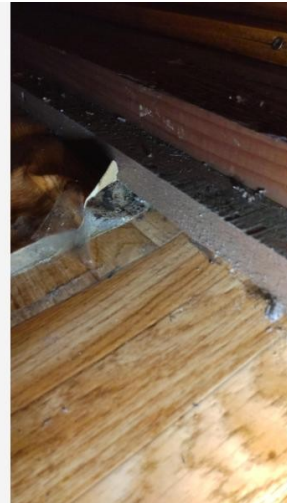
## Fiche 8: Vinyl

Geen asbest

| # | Type | Referentie | Resultaat |
|---|---|---|---|
| 8.1 | Puntmonster | M03 | Geen asbest |
