# Asbestinventarisatetest

Bruinborrelaan 31, 1860 Meise

Attestnummer : 20260705-000272.000

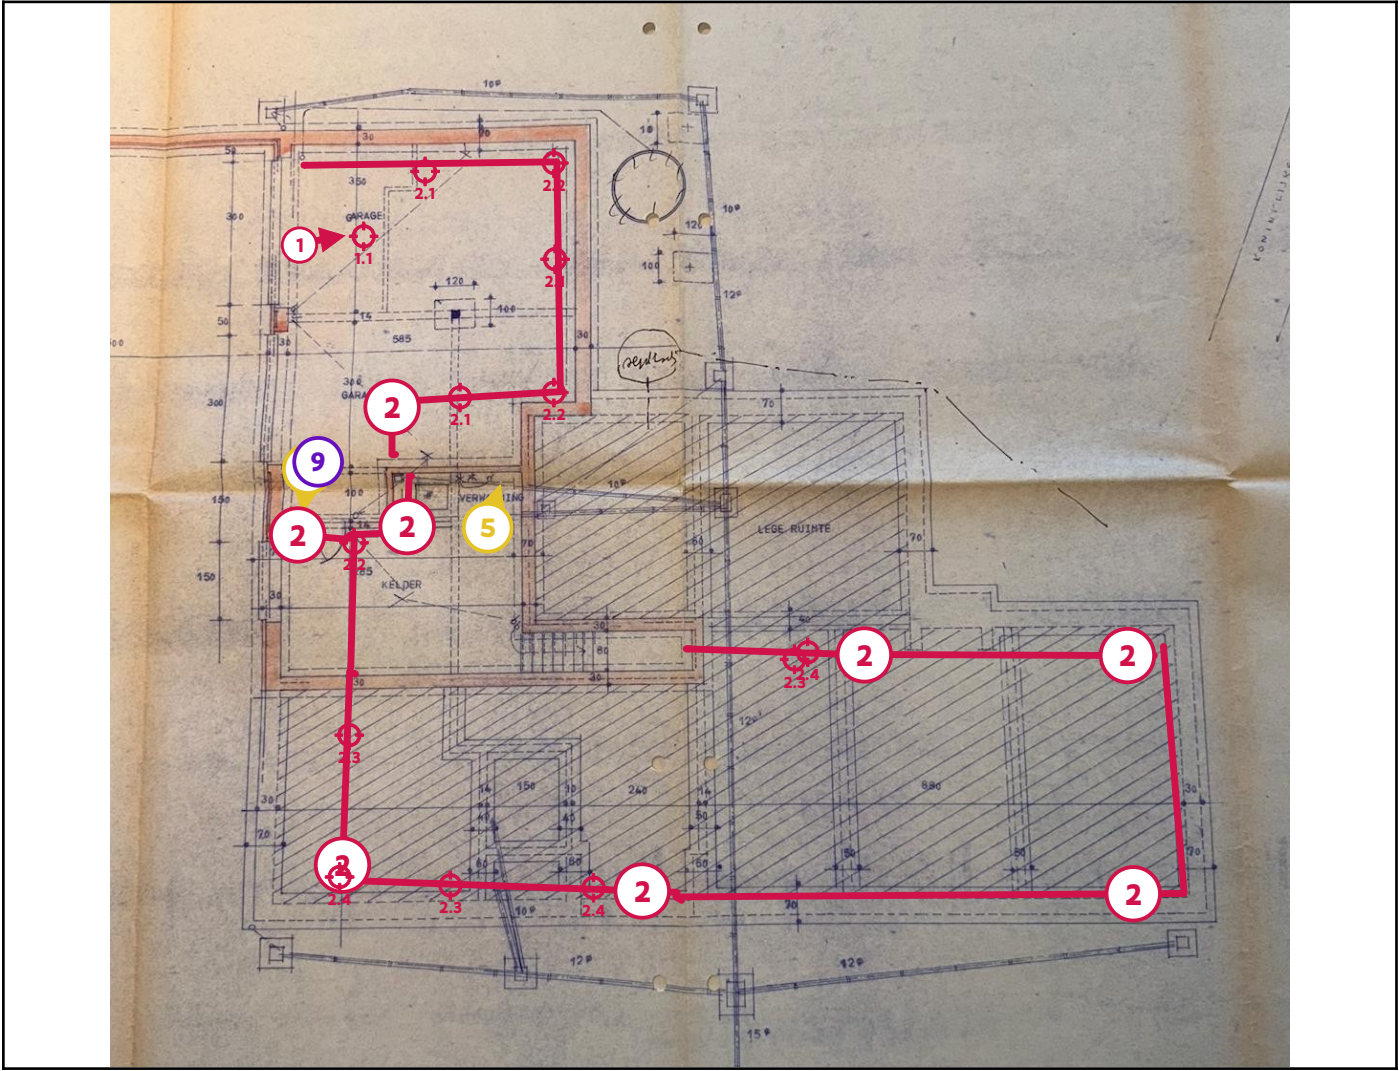
# Plan 1.1: Plan-1

| Beschrijving | Type | Actie |
|---|---|---|
| 1. KOLOM GARAGE MET CEMENTPLATEN | Asbestmateriaal | Dringend verwijderen |
| 2. LEIDINGISOLATIE | Asbestmateriaal | Dringend maatregelen nemen |

| 5. BAKELIET | Asbestmateriaal | Zorgvuldig beheren |

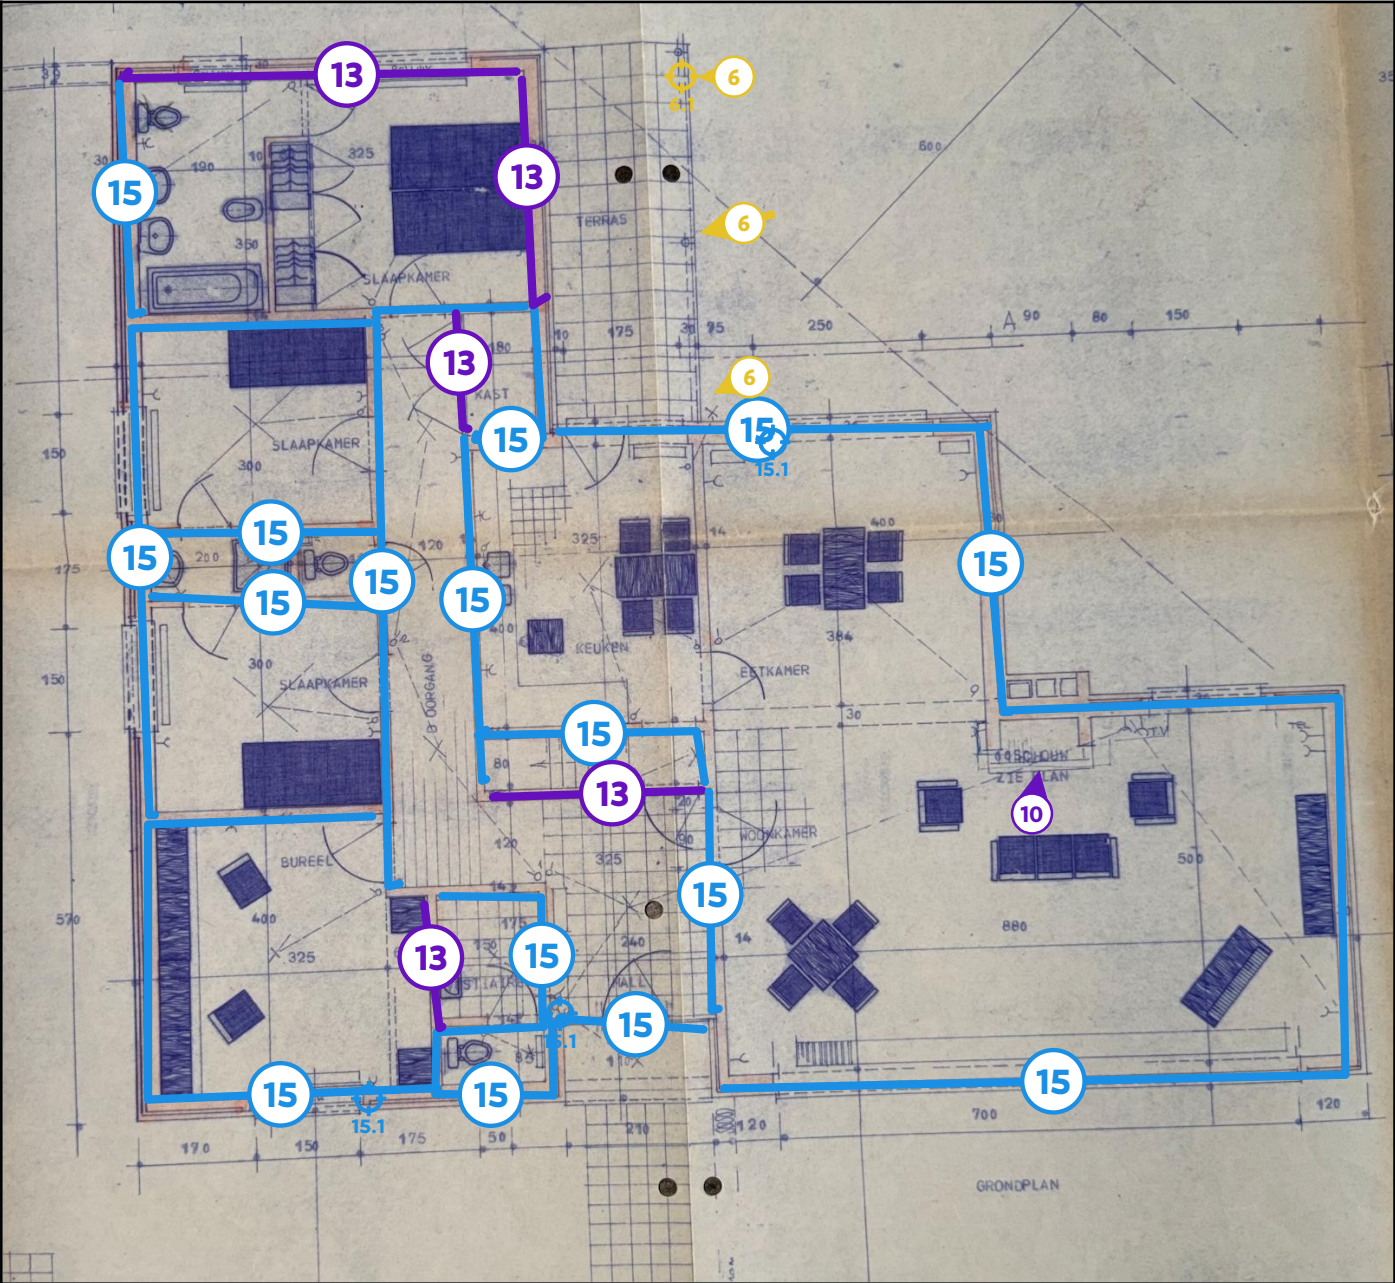
# Plan 1.4: Plan+0

| Beschrijving | Type | Actie |
|---|---|---|
| 6. ASBESTKOLOMMEN | Asbestmateriaal | Zorgvuldig beheren |

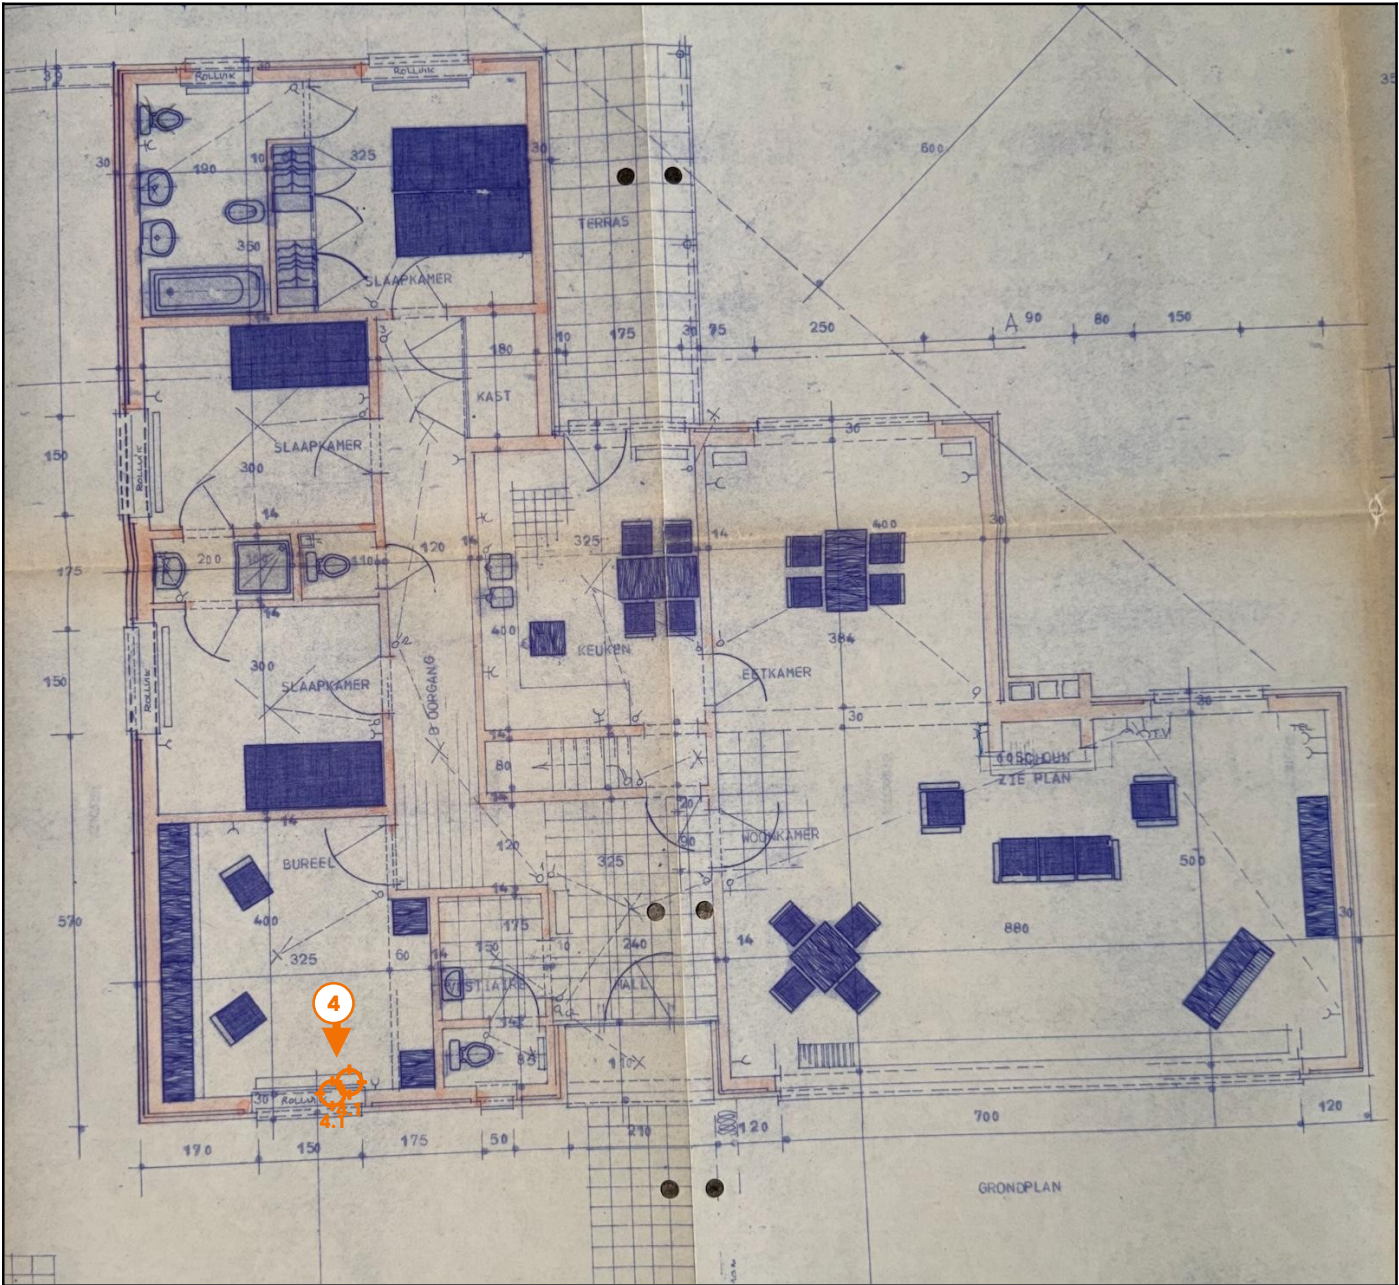
# Plan 1.6: Plan+0

| Beschrijving | Type | Actie |
|---|---|---|
| 4. DICHTING/PAKKING RADIATOR | Asbestmateriaal | Verwijderen |

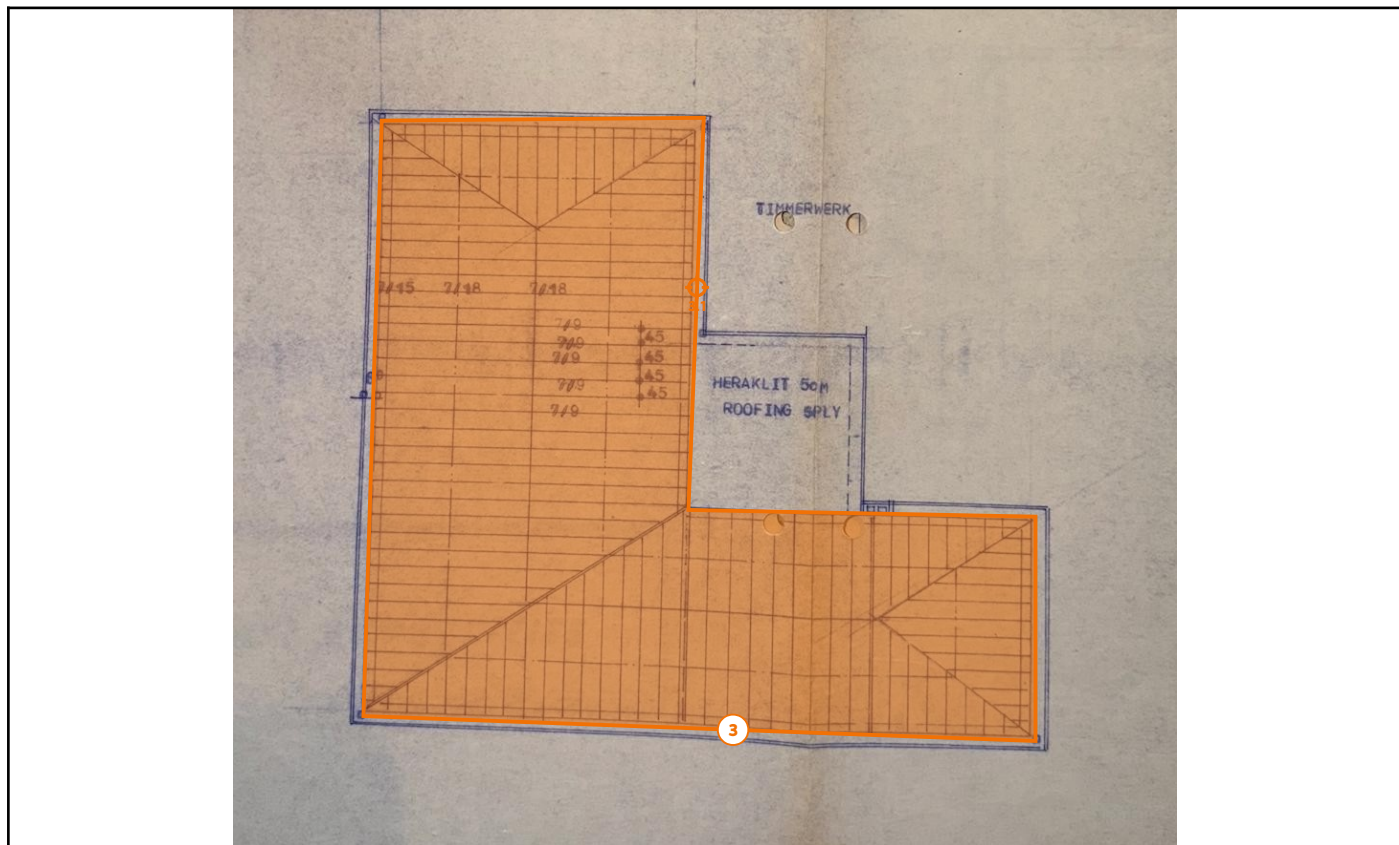
## Plan 1.9: Plan Dak

| Beschrijving | Type | Actie |
|---|---|---|
| 3. ASBESTLEIEN | Asbestmateriaal | <a href="#">Verwijderen</a> |

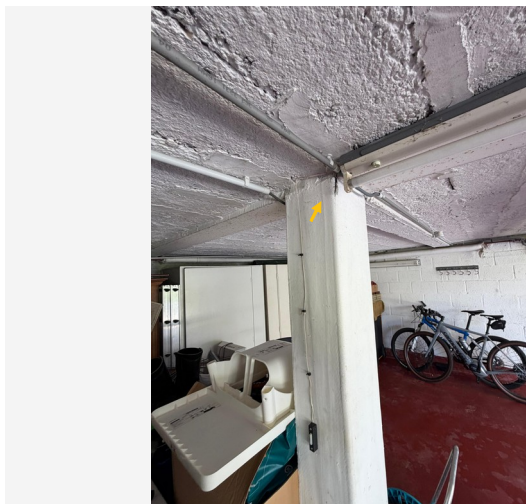
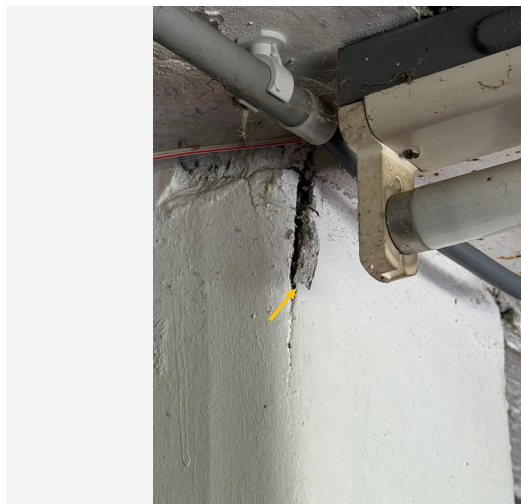
| Eindbeoordeling materiaalrisico | Hoog materiaalrisico en/of hoge kans op vezelvrijgave |

| Gebondenheid | Categorie 1: hechtgebonden in oorsprong |
| Asbestsoort (vezeltype) | Crocidoliet aanwezig |
| Toestand van het materiaal | Zwaar beschadigd, zwaar verweerd |

| # | Type | Referentie | Resultaat |
|---|---|---|---|
| 1.1 | Puntmonster | MM13 | Chrysotiel, Crocidoliet |

| Beschrijving | KOLOM GARAGE MET CEMENTPLATEN |

**Dringend verwijderen**

- Zorg voor een veilig beheer. Vermijd het beschadigen van het asbestmateriaal. Controleer de toestand jaarlijks op wijzigingen.
- Verwijder dit asbestmateriaal zo snel mogelijk. Volg de toestand goed op.

- Eenvoudige handelingen: mag via doe-het-zelf of door werknemer(s) met opleidingsattest eenvoudige handelingen  
De toepassing is een hechtgebonden materiaal en kan via de doe-het-zelf methode verwijderd worden of door een werknemer met 8u opleiding met de nodige PBM-middelen (FFP3-mondmasker, handschoenen en Tyvek overall) rekening houdend met het Welzijnswet.

De plaat wordt nat gehouden tijdens de verwijdering om stofvorming en verspreiding van vezels te vermijden. Onderdelen worden in hun geheel verwijderd, niet gebroken of gezaagd. Het materiaal wordt direct in gesloten asbestzakken of vaten verpakt en gelabeld. Afval altijd in een speciale asbestzak leggen en dubbel verpakken. Vervolgens laten ophalen of naar een asbestcontainer brengen. Indien u denkt dat u het niet zorgvuldig kan verwijderen kunt u beroep doen op een elektriker of een erkend asbestverwijderaar.

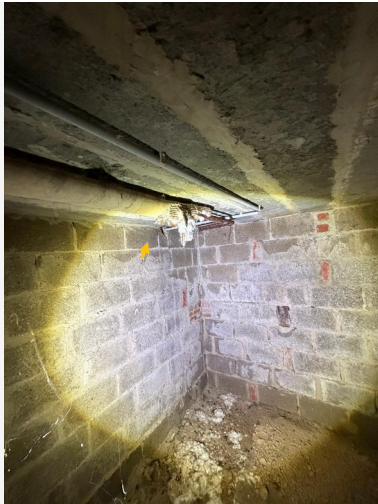
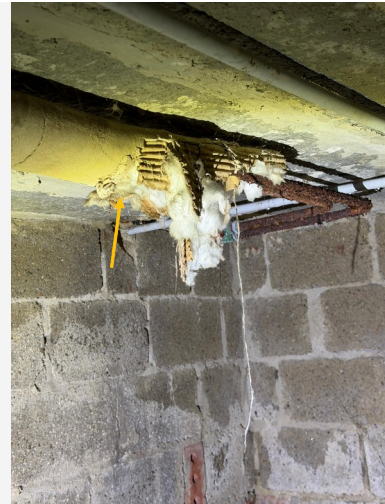
| Eindbeoordeling materiaalrisico | Hoog materiaalrisico en/of hoge kans op vezelvrijgave |

| Gebondenheid | Categorie 2: niet-hechtgebonden met matrix |
| Asbestsoort (vezeltype) | Amfibool aanwezig, uitgezonderd crocidoliet |
| Toestand van het materiaal | Zwaar beschadigd, zwaar verweerd |

| # | Type | Referentie | Resultaat |
|---|---|---|---|
| 2.1 | Mengmonster | MM04 (rechte stukken) | Amosiet |

| Beschrijving | LEIDINGISOLATIE |

**Dringend maatregelen nemen**

- Zorg voor een veilig beheer. Vermijd het beschadigen van het asbestmateriaal. Controleer de toestand jaarlijks op wijzigingen.
- Scherm in afwachting van verwijdering het asbestmateriaal af van luchtstromingen en verstoring: bijvoorbeeld door het te verpakken, te fixeren, af te dekken, signalisatie - afbakening aan te brengen, ...

- Hermetische zone (erkend asbestverwijderaar)  
De toepassing dient in een hermetische zone verwijderd te worden daar het niet mogelijk is om het te verwijderen/vervangen zonder te beschadigen en het voorkomen van vezelverspreiding.

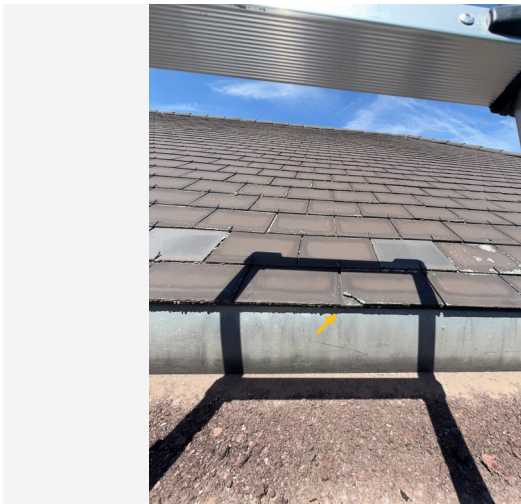
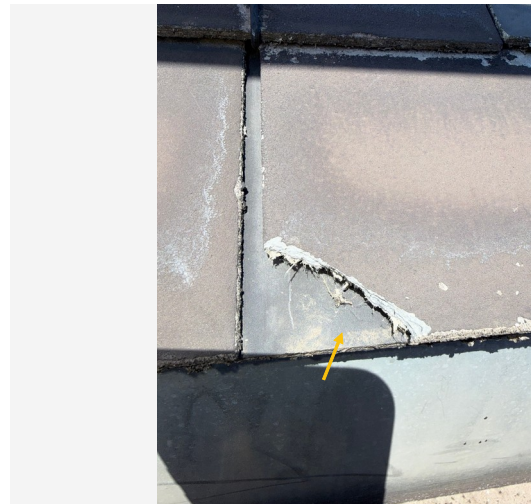
| Eindbeoordeling materiaalrisico | Laag materiaalrisico en/of verlaagde kans op vezelvrijgave |

| Asbestsoort (vezeltype) | Alleen chrysotiel aanwezig |
| Toestand van het materiaal | Licht beschadigd, licht verweerd. Intacte calciumsilicaatplaat of materiaal met categorie 3-gebondenheid |

| # | Type | Referentie | Resultaat |
|---|---|---|---|
| 3.1 | Puntmonster | MM10 | Chrysotiel |

| Beschrijving | ASBESTLEIEN |

Verwijderen

- Zorg voor een veilig beheer. Vermijd het beschadigen van het asbestmateriaal. Controleer de toestand jaarlijks op wijzigingen.
- Voer bijkomende staalname(s) uit.

- Eenvoudige handelingen: mag via doe-het-zelf of door werknemer(s) met opleidingsattest eenvoudige handelingen  
De toepassing is een hechtgebonden materiaal en kan via de doe-het-zelf methode verwijderd worden of door een werknemer met 8u opleiding met de nodige PBM-middelen (FFP3-mondmasker, handschoenen en Tyvek overall) rekening houdend met het Welzijnswet.

De toepassing wordt nat gehouden tijdens de verwijdering om stofvorming en verspreiding van vezels te vermijden. Onderdelen worden in hun geheel verwijderd, niet gebroken of gezaagd. Het is ten strengste verboden om werktuigen te gebruiken die stof genereren. Het materiaal wordt direct in gesloten asbestzakken of vaten verpakt en gelabeld. Afval altijd in een speciale asbestzak leggen en dubbel verpakken. Vervolgens laten ophalen of naar een asbestcontainer brengen. Indien u denkt dat u het niet zorgvuldig kan

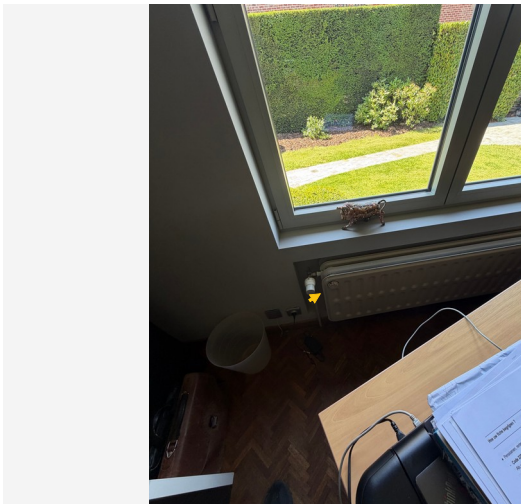
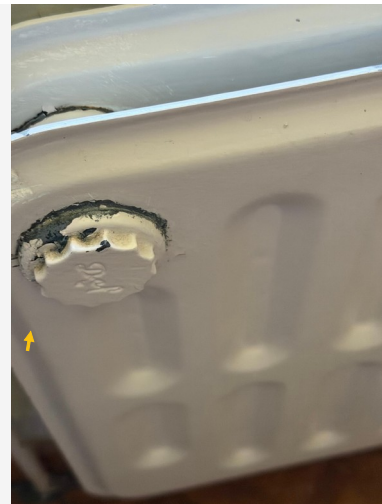
| Eindbeoordeling materiaalarisico | Zeer laag materiaalarisico en/of zeer lage kans op vezelvrijgave |

| Asbestsoort (vezeltype) | Amfibool aanwezig, uitgezonderd crocidoliet |
| Toestand van het materiaal | Onbeschadigd, niet verweerd |

| # | Type | Referentie | Resultaat |
|---|---|---|---|
| 4.1 | Mengmonster | MM09 | Amosiet |

Verwijderen

- Zorg voor een veilig beheer. Vermijd het beschadigen van het asbestmateriaal. Controleer de toestand jaarlijks op wijzigingen.

- Eenvoudige handelingen: mag via doe-het-zelf of door werknemer(s) met opleidingsattest eenvoudige handelingen  
De radiator kan in zijn geheel verwijderd worden.

De toepassing is een hechtgebonden materiaal en kan via de doe-het-zelf methode verwijderd worden of door een werknemer met 8u opleiding met de nodige PBM-middelen (FFP3-mondmasker, handschoenen en Tyvek overall) rekening houdend met het Welzijnswet.

De toepassing wordt nat gehouden tijdens de verwijdering om stofvorming en verspreiding van vezels te vermijden. Onderdelen worden in hun geheel verwijderd, niet gebroken of gezaagd. Het is ten strengste verboden om werktuigen te gebruiken die stof genereren. Het materiaal wordt direct in gesloten

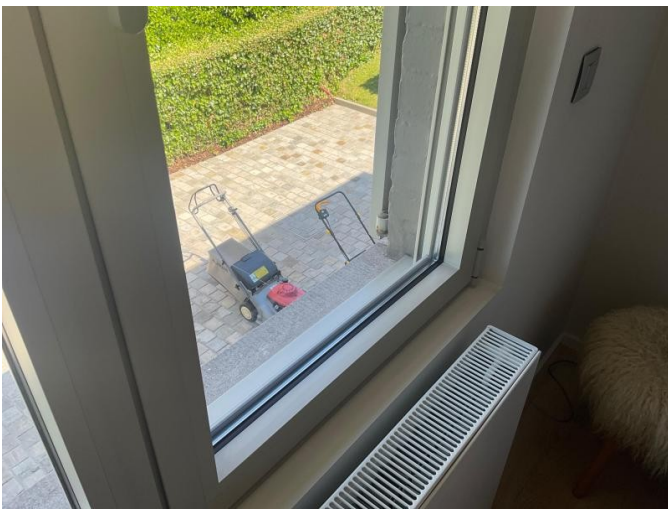
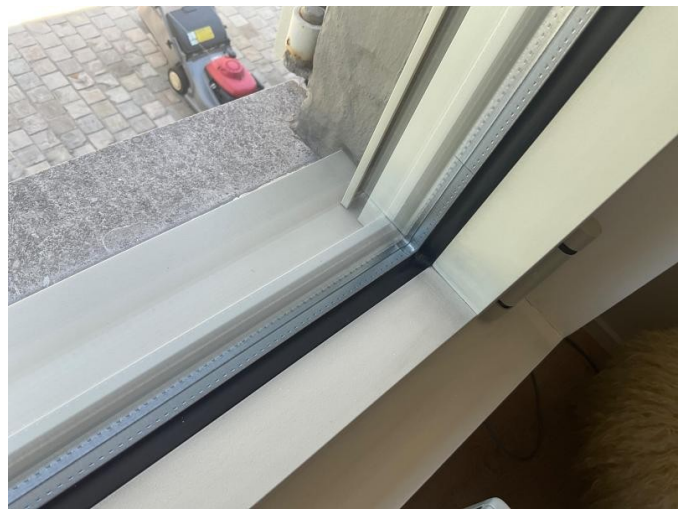
### Fiche 18: MASTIEK

| Beschrijving | Notitie | Terug te vinden op plannen |
|---|---|---|
| Fiche 18: MASTIEK | Tijdens het onderzoek is vastgesteld dat het afdichtingsmateriaal (mastiek, kit, enz.) van alle ramen niet-asbestverdacht is. | - |

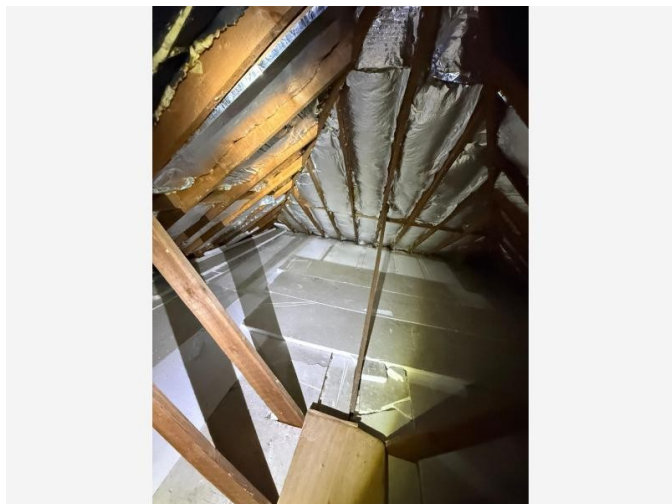
## Fiche 20: ASBESTONDERDAK

| Beschrijving | Notitie | Terug te vinden op plannen |
|---|---|---|
| Fiche 20: ASBESTONDERDAK | Gezien er asbestleien zijn is de kans groot dat het onderdak ook uit asbest is. Echter is het dak geïsoleerd waardoor het onderdak niet kan vastgesteld worden en de zoldervloer is ook niet beloopbaar. | Plan 1.8: Plan Dak |
