# Asbestinventarisatetest

Meterkensstraat 16, 2320 Hoogstraten

Attestnummer : 20231021-000100.000

Uitgegeven op : 21.10.2023

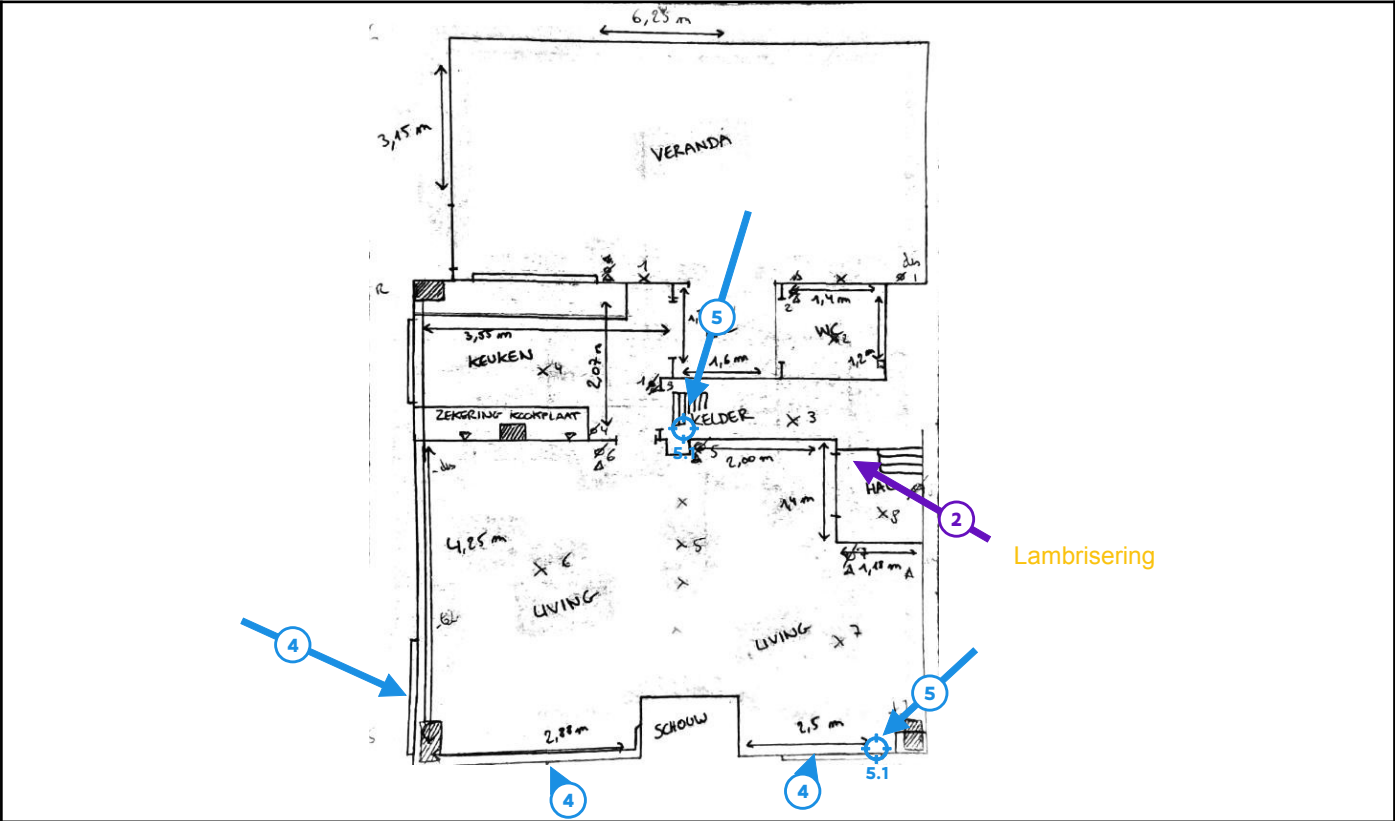
# Plan 1.1: schets gelijksvloer

| Beschrijving | Type | Actie |
|---|---|---|
| 2. Lambrisering Hal | Advies | - |
| 4. Buitenschrijnwerk | Geen asbest | - |
| 5. Pleisterwerk | Geen asbest | - |

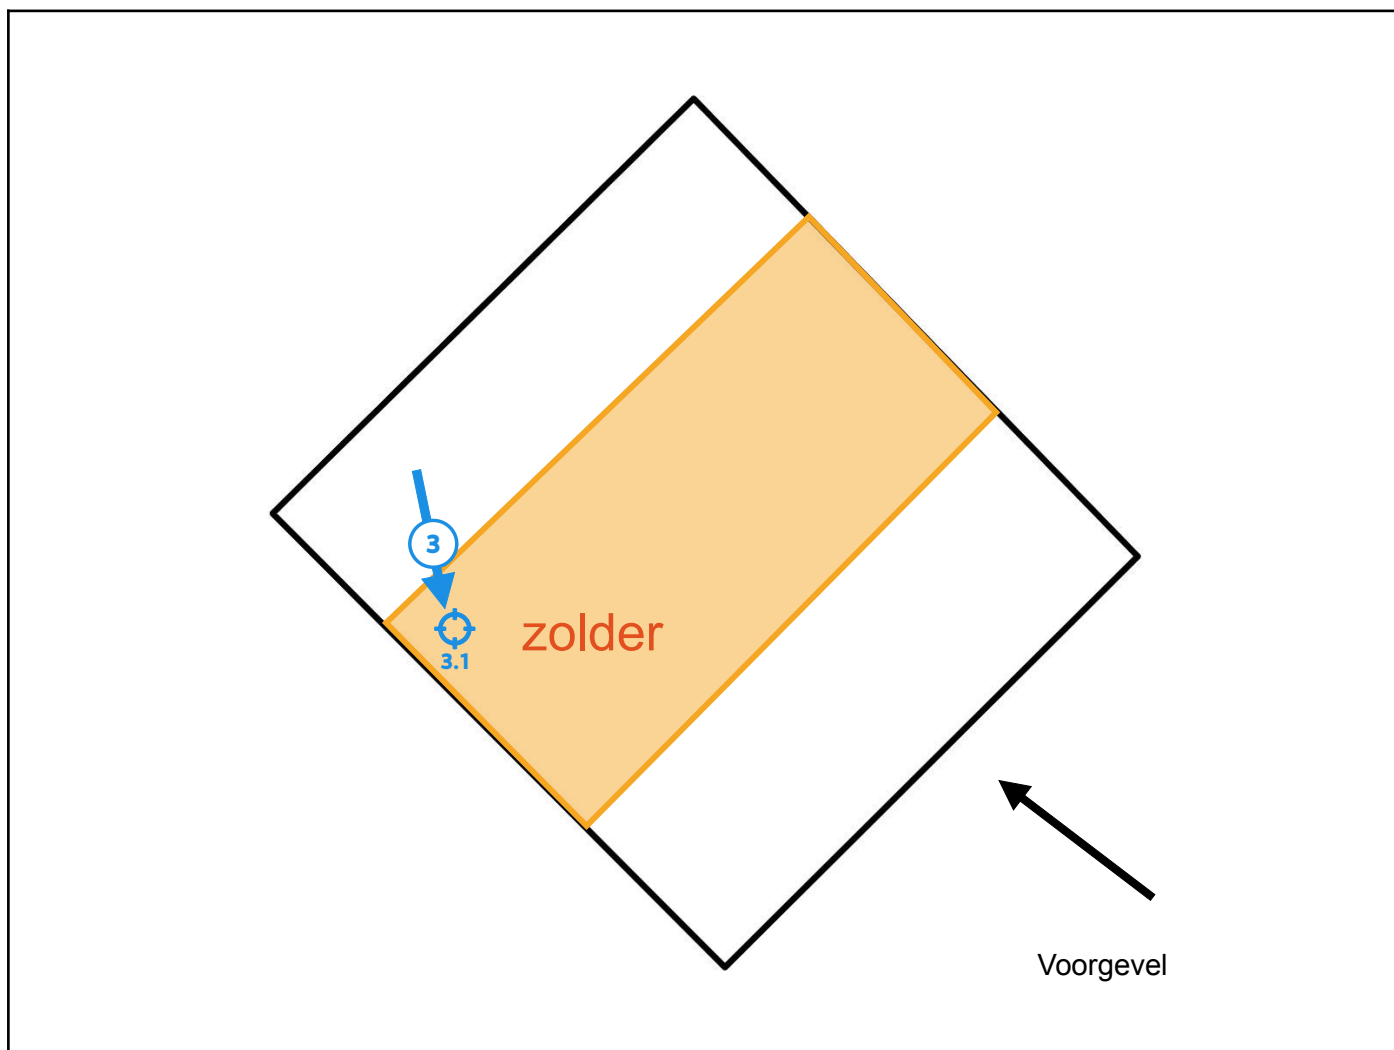
## Plan 1.3: Niveau +2 - zolder

| Beschrijving | Type | Actie |
|---|---|---|
| 3. Plafond pleisterplaat | Geen asbest | - |

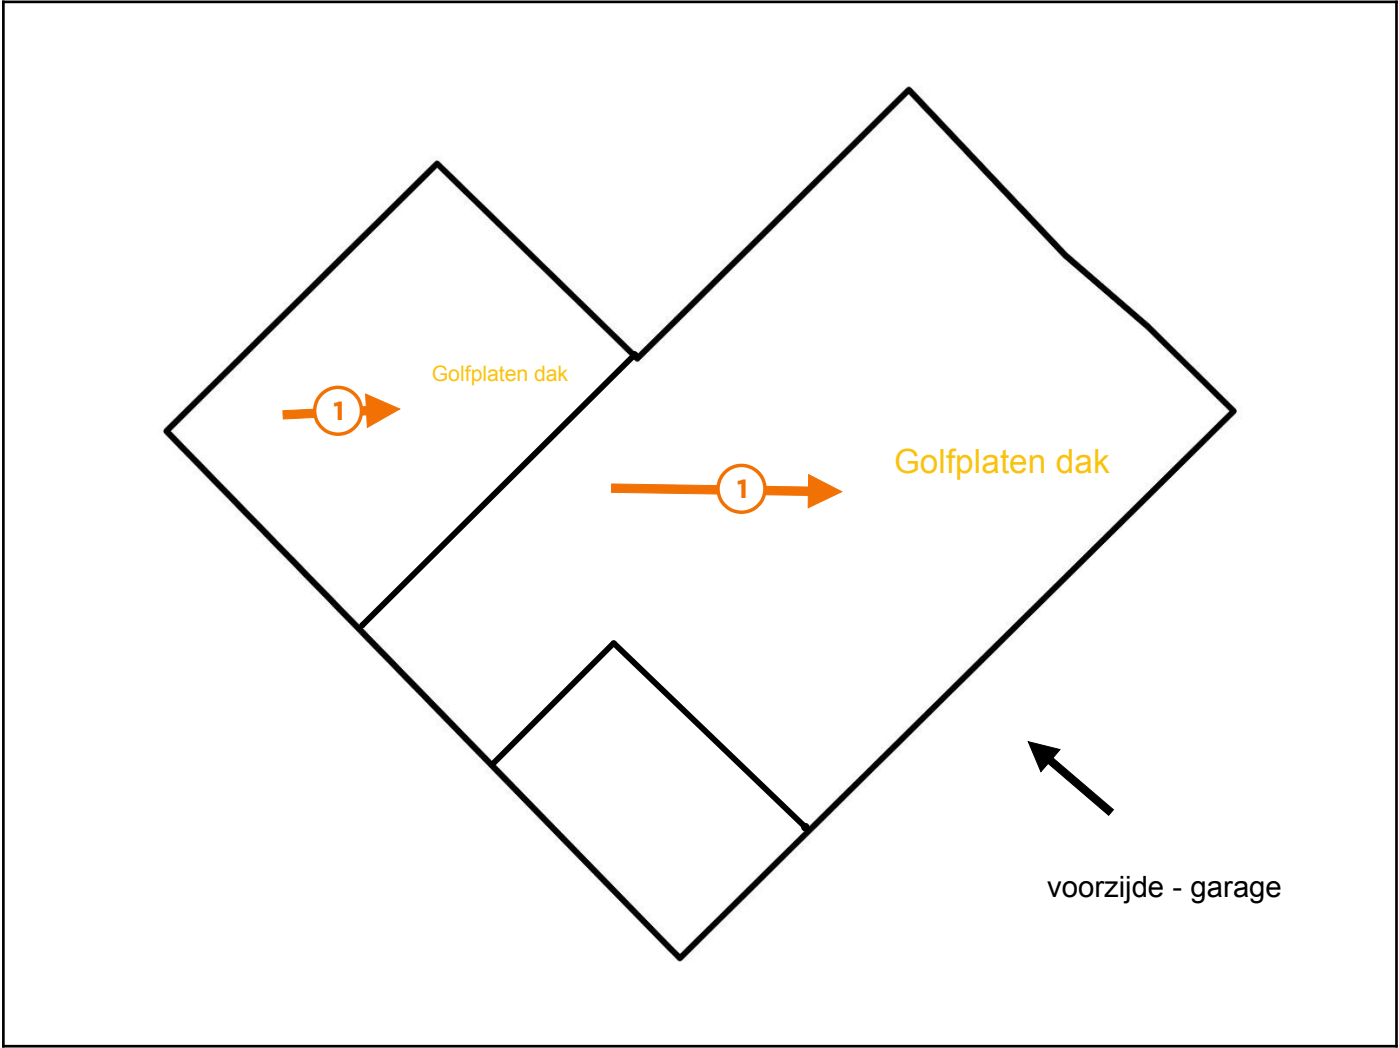
## Plan 2.1: Bijgebouw plan

| Beschrijving | Type | Actie |
|---|---|---|
| 1. Golfplaten dak | Asbestmateriaal | Verwijderen |

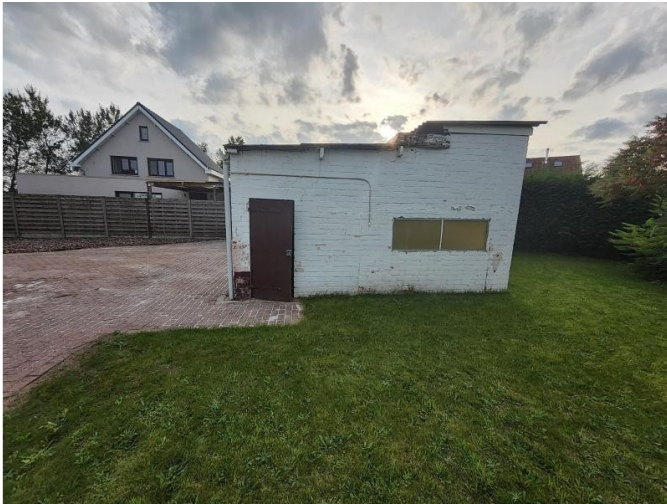
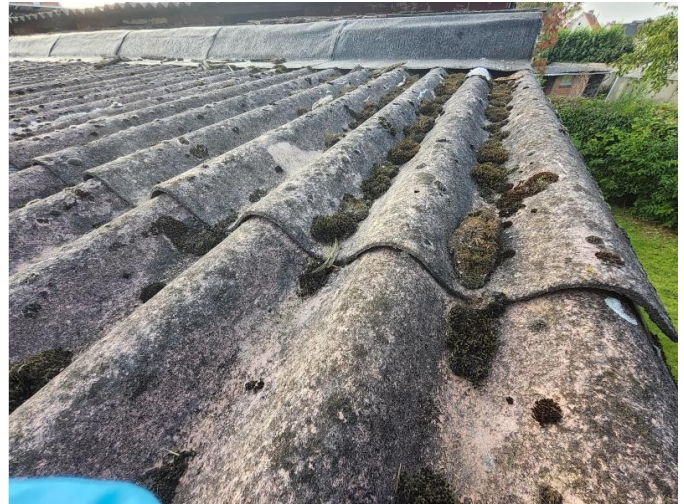
Het asbestmateriaal valt onder de mijlpaal van 2034.

- Eenvoudige handelingen: mag via doe-het-zelf of door werknemer(s) met opleidingsattest eenvoudige handelingen  
De golfplaten zijn ruw maar niet broos of gebroken. De golfplaten zijn geschroefd en makkelijk bereikbaar.

| Eindbeoordeling materiaalrisico | Verhoogd materiaalrisico en/of verhoogde kans op vezelvrijgave |

| Toestand van het materiaal | Zwaar beschadigd, zwaar verweerd |

| Asbestmateriaal | Dak- en gevelbekleding - Golfplaat |

| Opmerking | Oud golfplaten dak -> asbesthoudend |

Verwijderen

- Zorg voor een veilig beheer. Vermijd het beschadigen van het asbestmateriaal. Controleer de toestand jaarlijks op wijzigingen.
- Zorg voor een veilig beheer en verwijder dit asbestmateriaal wanneer het bij werken eenvoudig bereikbaar wordt. Controleer de toestand jaarlijks op wijzigingen.

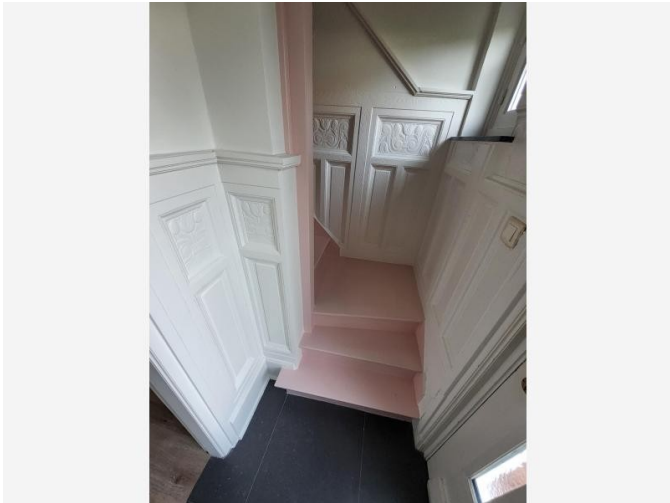
Deel van de mu(u)r(en) in de hal zijn bekleed met decoratieve lambrisering. Het is mogelijk dat de lambrisering asbest bevat. Op heden is het niet mogelijk om een staal te nemen gezien het een niet-destructief onderzoek betreft en nergens materiaal loszit of beschadigd is. Bij renovatie of herstelwerken is het advies om een staal v.d. lambrisering te laten analyseren of de lambrisering te beschouwen als asbesthoudend materiaal en als dusdanig behandelen en/of verwijderen.

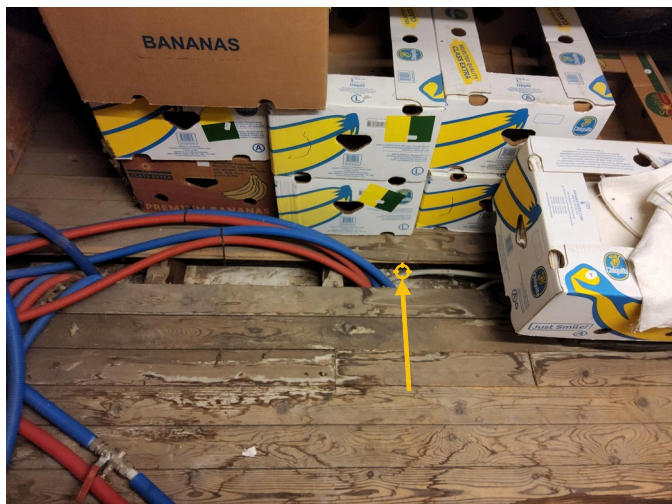
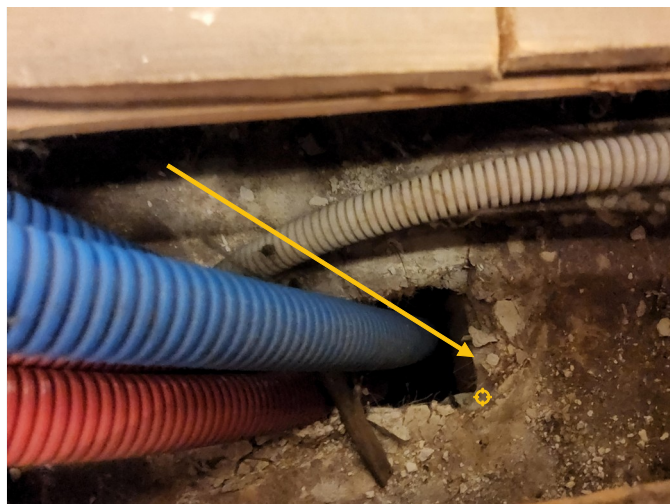
## Fiche 3: Plafond pleisterplaat

Geen asbest

| # | Type | Referentie | Resultaat |
|---|---|---|---|
| 3.1 | Mengmonster | MM02 | Geen asbest |

| Opmerking | Plaat tussen vals plafond in de slaapkamers en de zoldervloer |

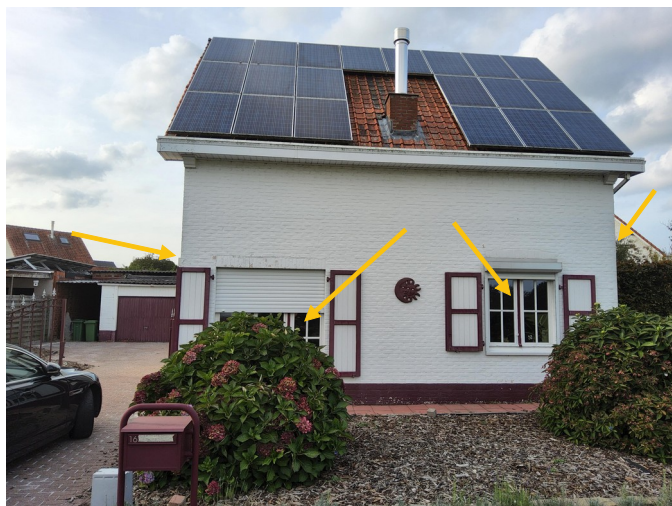
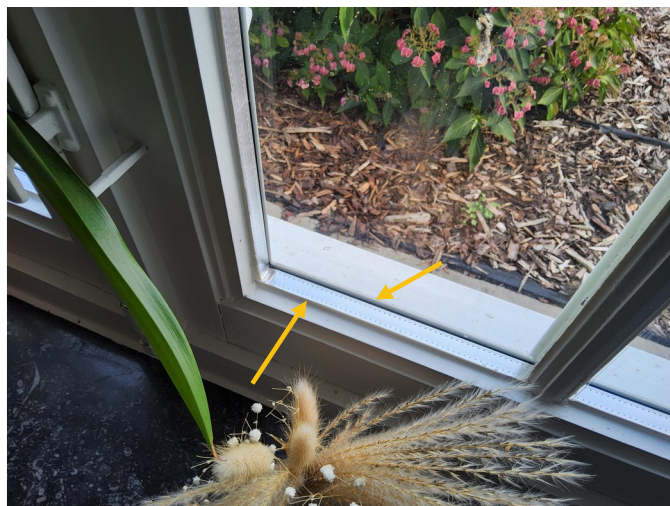
## Fiche 4: Buitenschrijnwerk

Geen asbest

| Opmerking | het glas van het buitenschrijnwerk is vervangen incl. kitwerk |

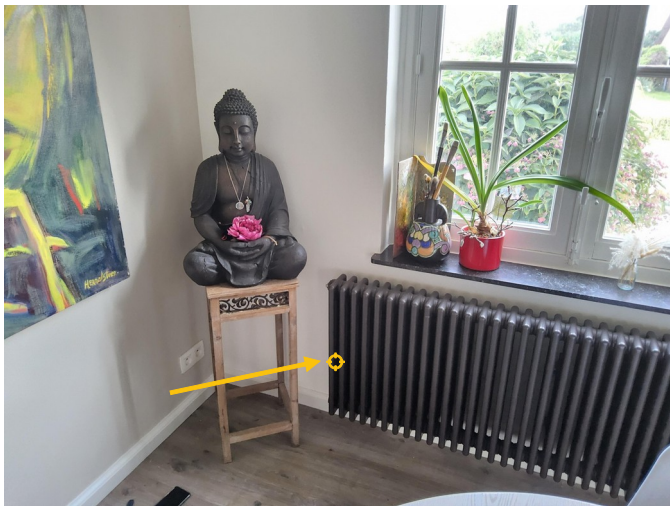
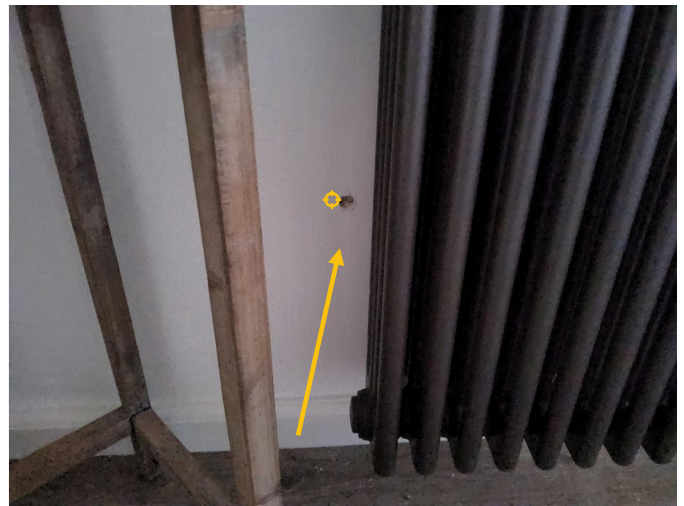
## Fiche 5: Pleisterwerk

Geen asbest

| # | Type | Referentie | Resultaat |
|---|---|---|---|
| 5.1 | Mengmonster | MM01 | Geen asbest |

| Opmerking | Mengstaal pleisterwerk |
