# Asbestinventarisatetest

Kerkstraat 8, 9060 Zelzate

Attestnummer : **20260625-000276.000**

Uitgegeven op : **25.06.2026**

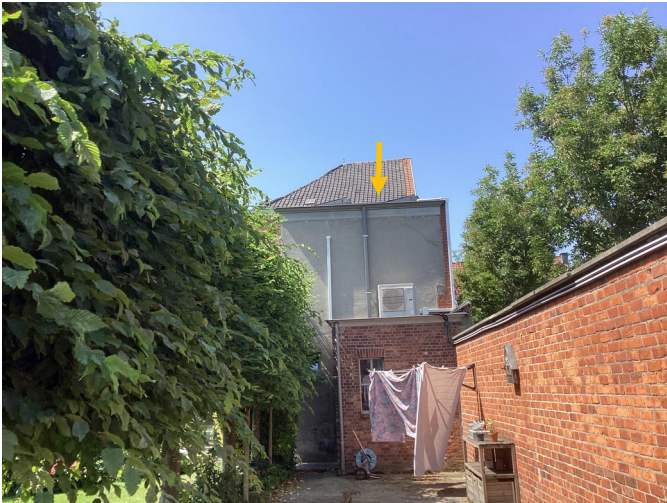
### Tijdelijke beperking

**Reden:** Het te onderzoeken materiaal situeert zich hoger dan 3,50 m te rekenen vanaf een veilige ondergrond

**Uitleg van de asbestdeskundige:** Aangezien het onderdak niet zichtbaar is langs de binnenkant van het dak wegens dat dit afgewerkt is, en vanuit de zolder(raam) niet vaststelbaar is welk onderdak er aanwezig is en er ook de beperking is van de hoogte wordt hier een beperkingsfiche van middellange termijn opgemaakt. Deze verplicht te beschrijven ruimte of materiaal is niet waarneembaar waardoor er op dit ogenblik in de databank geen adviesfiche voor kan opgesteld worden. Bij het beperkingstype duidt die middellange termijn aan.

| Karakterisatie | Asbest (verdacht) |

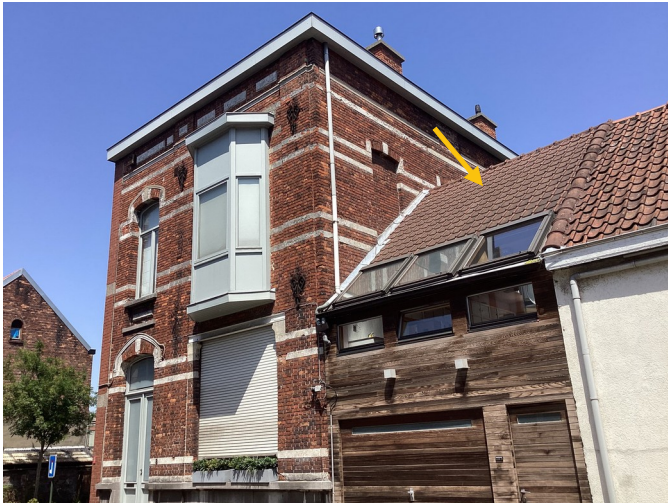
### Tijdelijke beperking

**Reden:** Het te onderzoeken materiaal situeert zich hoger dan 3,50 m te rekenen vanaf een veilige ondergrond

**Uitleg van de asbestdeskundige:** Aangezien het onderdak niet zichtbaar is langs de binnenkant van het dak wegens dat dit afgewerkt is, en vanuit de zolder(raam) niet vaststelbaar is welk onderdak er aanwezig is en er ook de beperking is van de hoogte wordt hier een beperkingsfiche van middellange termijn opgemaakt. Deze verplicht te beschrijven ruimte of materiaal is niet waarneembaar waardoor er op dit ogenblik in de databank geen adviesfiche voor kan opgesteld worden. Bij het beperkingstype duidt die middellange termijn aan.

| Karakterisatie | Asbest (verdacht) |

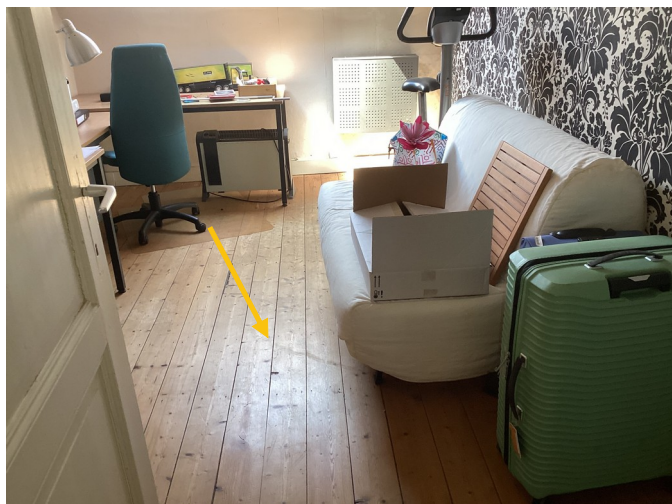
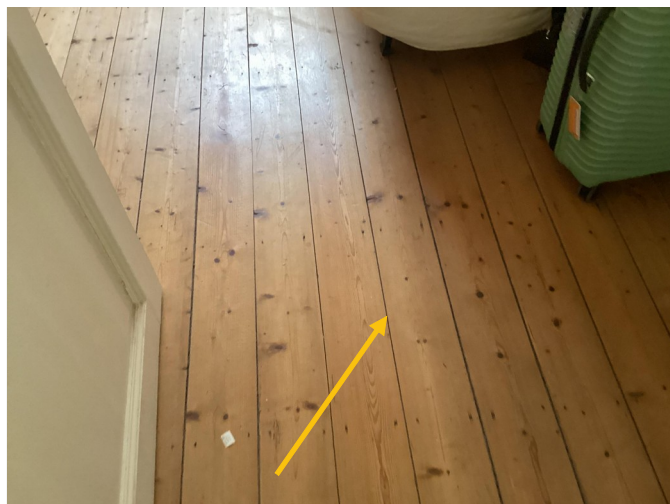
### Informatie over een niet-asbestverdacht materiaal

| Basis voor advies | De asbestdeskundige beoordeelt het materiaal als niet-asbestverdacht. |

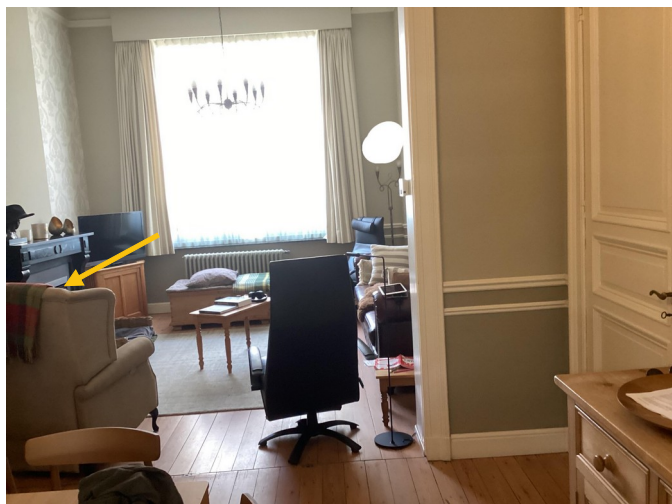
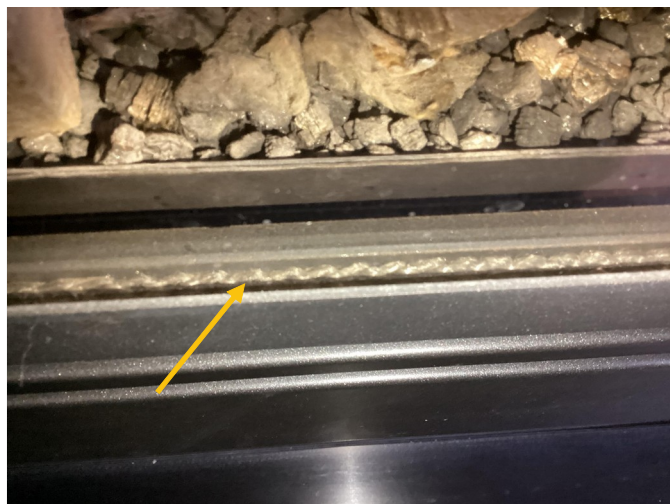
### Informatie over een niet-asbestverdacht materiaal

| Basis voor advies | De asbestdeskundige beoordeelt het materiaal als niet-asbestverdacht. |

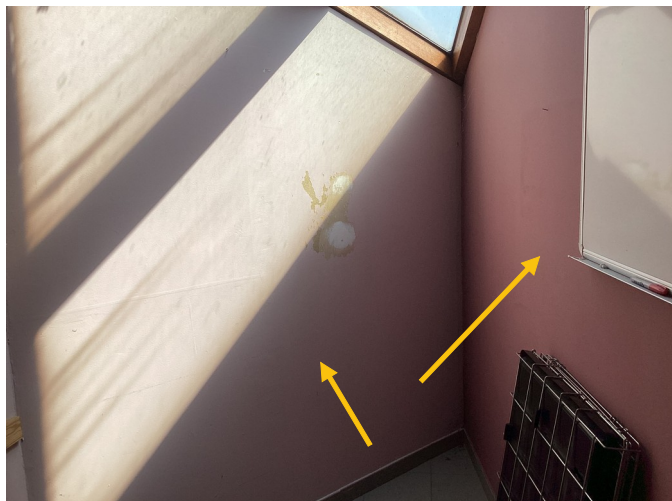
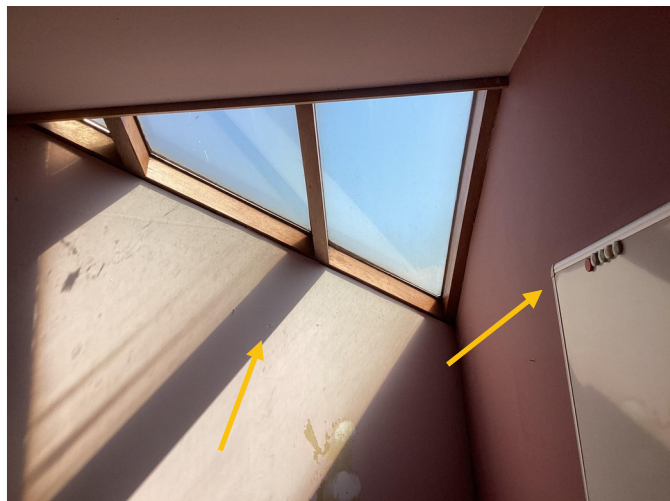
## Fiche 5: Valse wand(en)/voorzetwand(en) - Gipskarton-Pvc-hout

### Informatie over een materiaal dat de asbestdeskundige niet kan waarnemen of vaststellen

We. Konden niet vaststellen ter plaatsen wat er achter de wanden zich bevindt!

| Basis voor advies | Beoordeling op basis van expertise met een vaststelling door de asbestdeskundige. |

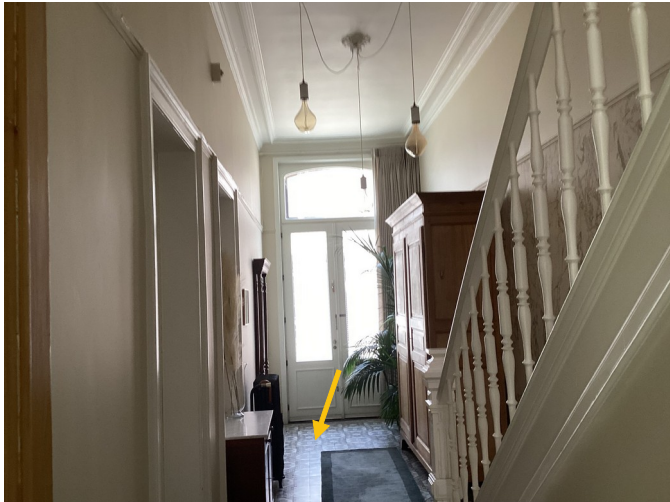
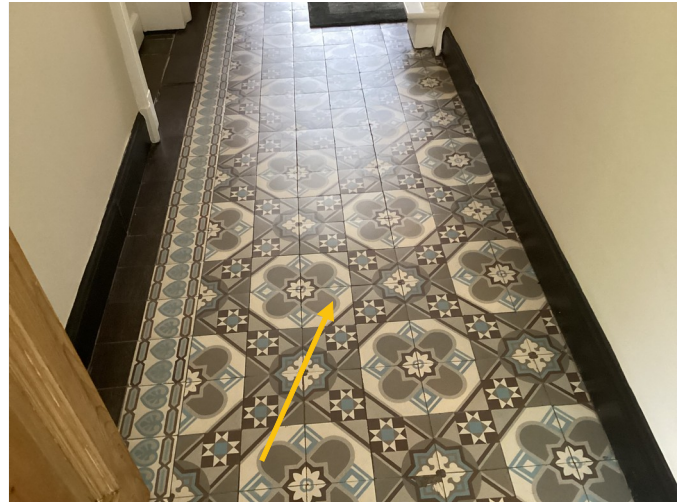
## Fiche 6: Tegellijm onder vloertegels en achter plinttegels

### Informatie over een materiaal dat de asbestdeskundige niet kan waarnemen of vaststellen

| Basis voor advies | Beoordeling op basis van expertise met een vaststelling door de asbestdeskundige. |

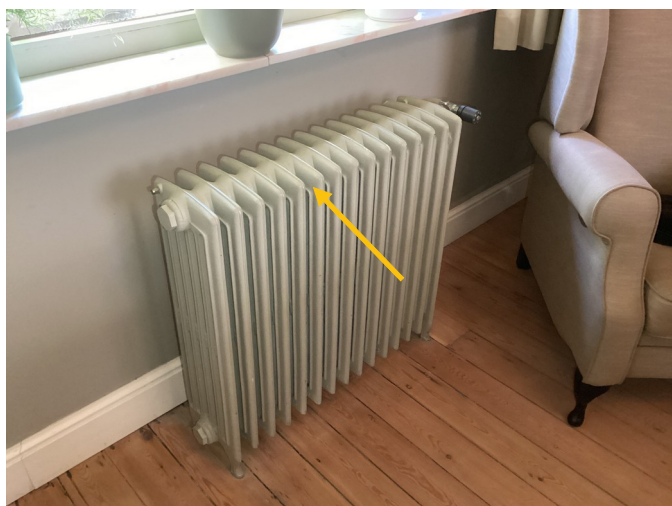
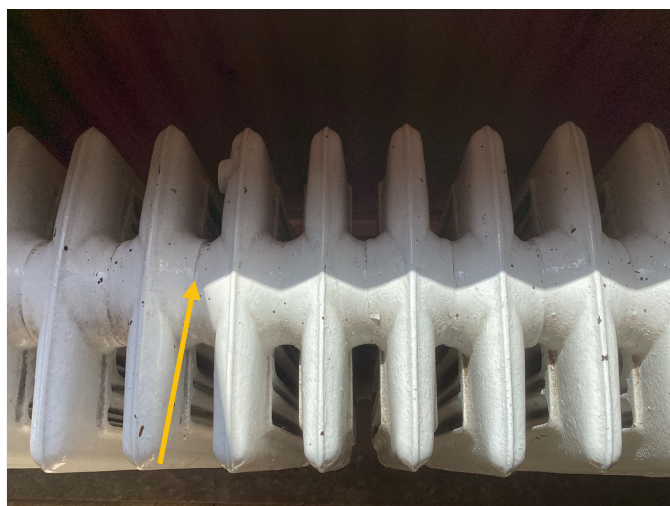
### Informatie over een materiaal dat de asbestdeskundige niet kan waarnemen of vaststellen

Radiatoren dichtingen kunnen asbesthoudende pakkingen hebben!

| Basis voor advies | Beoordeling op basis van expertise met een vaststelling door de asbestdeskundige. |

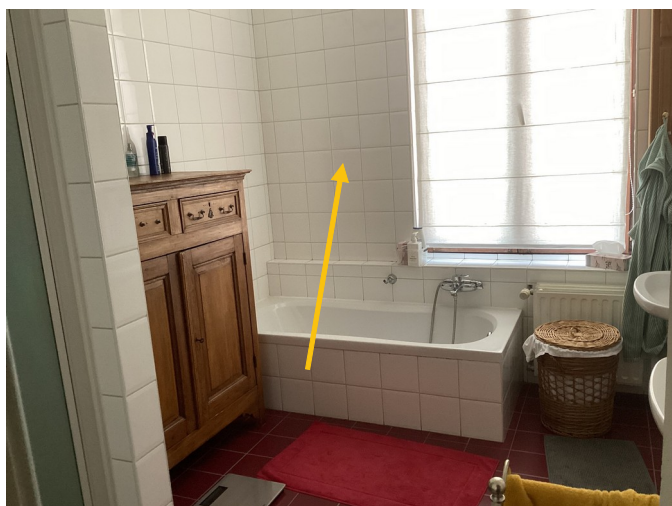
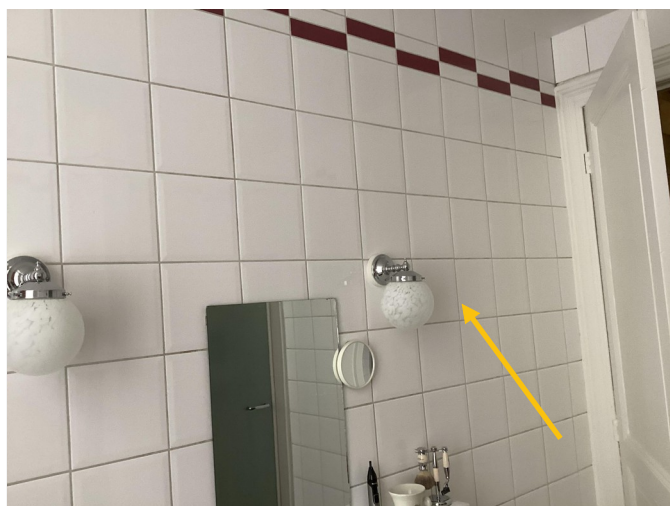
### Informatie over een materiaal dat de asbestdeskundige niet kan waarnemen of vaststellen

| Basis voor advies | Beoordeling op basis van expertise met een vaststelling door de asbestdeskundige. |

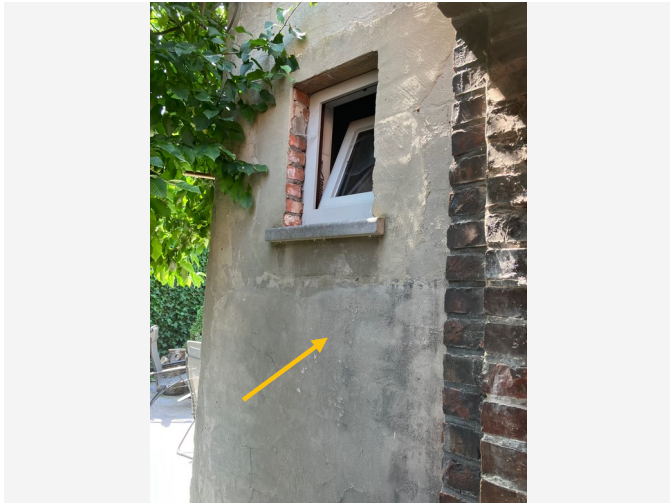
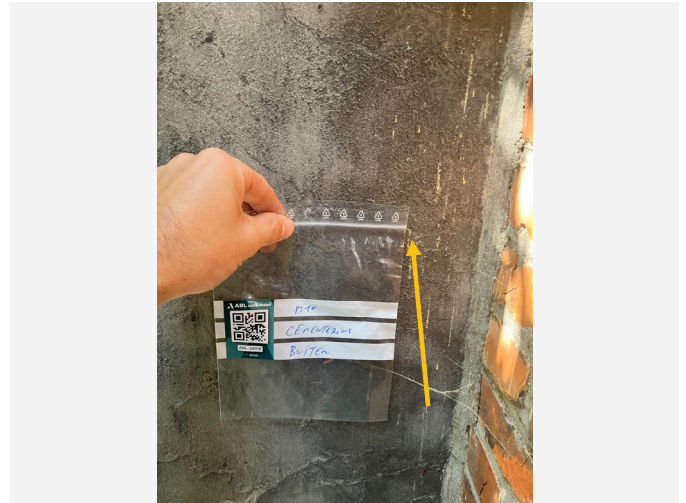
## Fiche 9: Cementering buiten

Geen asbest

| # | Type | Referentie | Resultaat |
|---|---|---|---|
| 9.1 | Mengmonster | M08 | Geen asbest |

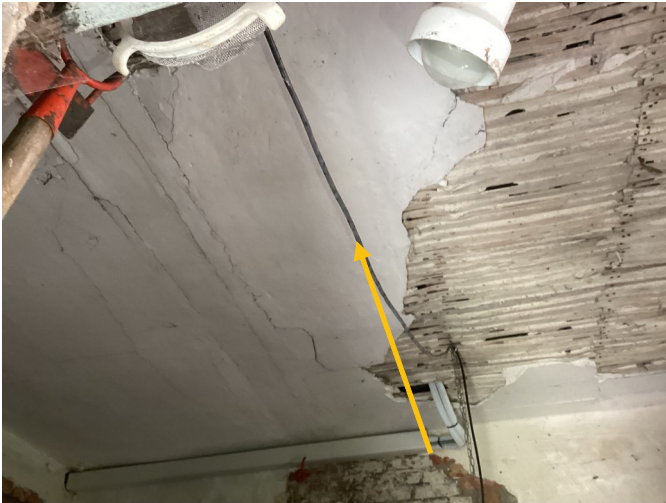
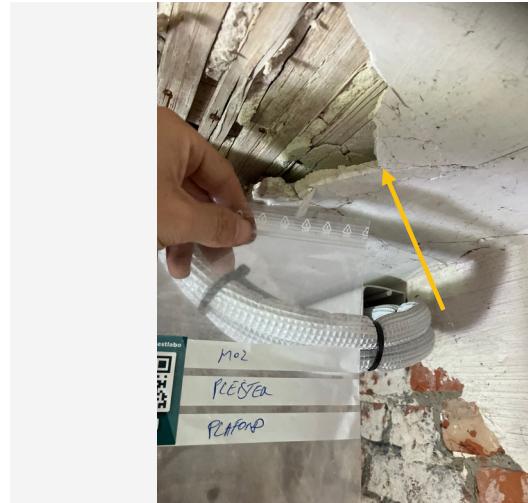
## Fiche 10: Pleisterwerk plafonds

Geen asbest

| # | Type | Referentie | Resultaat |
|---|---|---|---|
| 10.1 | Mengmonster | M02 | Geen asbest |

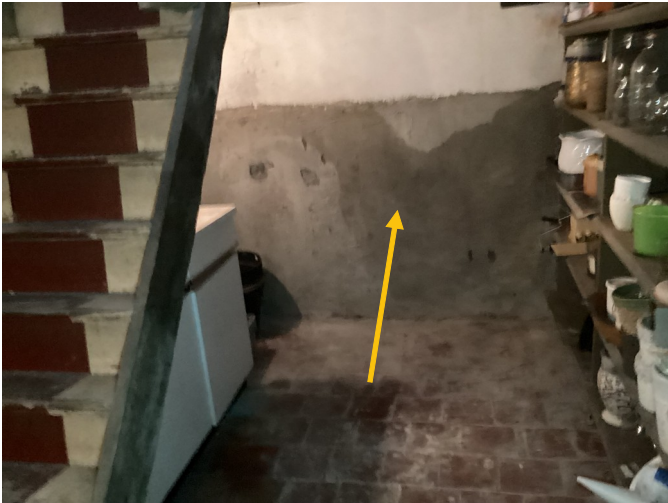
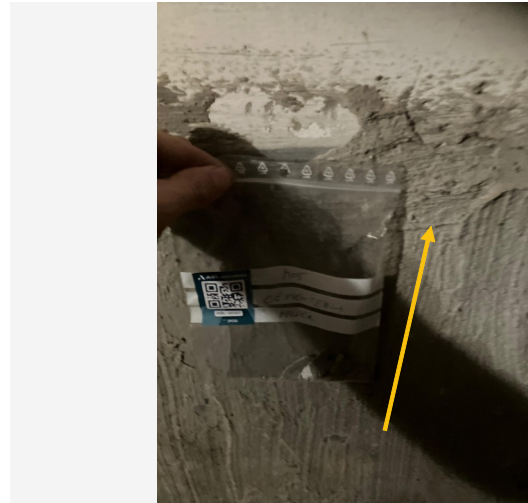
## Fiche 11: Cementering kelder

Geen asbest

| # | Type | Referentie | Resultaat |
|---|---|---|---|
| 11.1 | Mengmonster | M05 | Geen asbest |

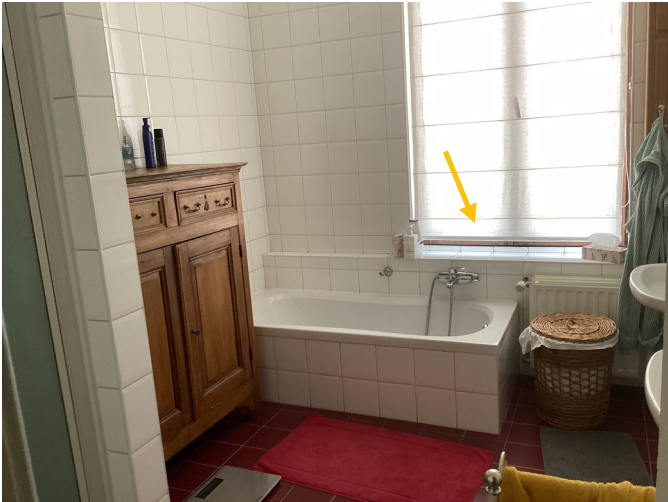
## Fiche 13: Mastiek/kit tussen glas en profiel - Binnen ramen

Geen asbest

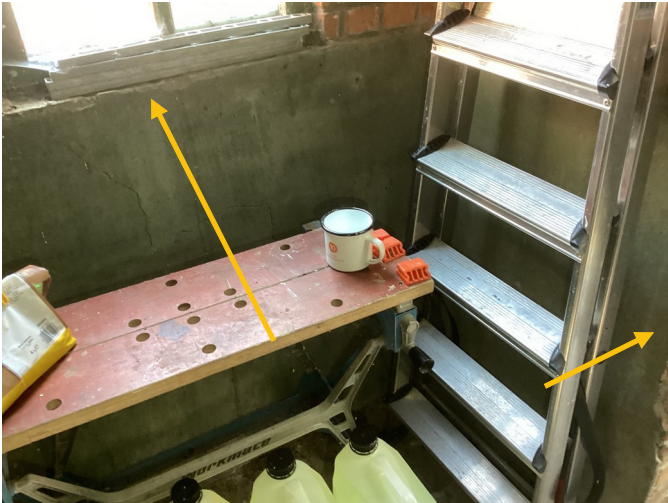
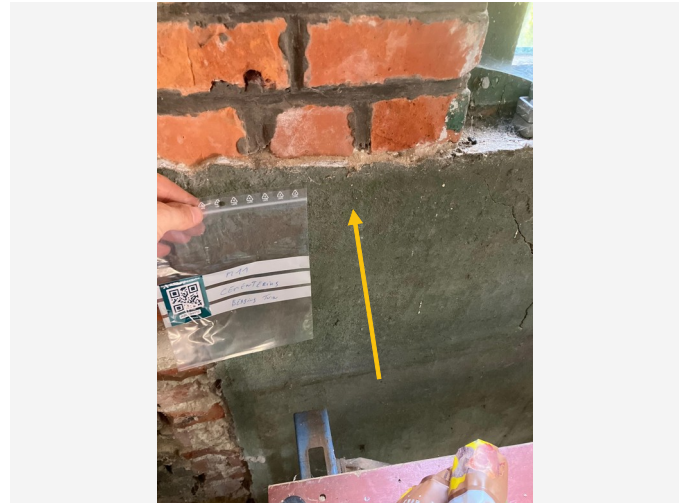
## Fiche 14: Cementering binnen. Berging tuin

Geen asbest

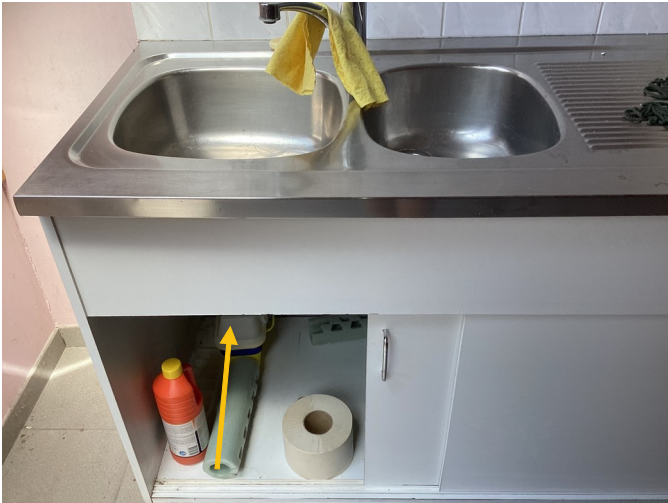
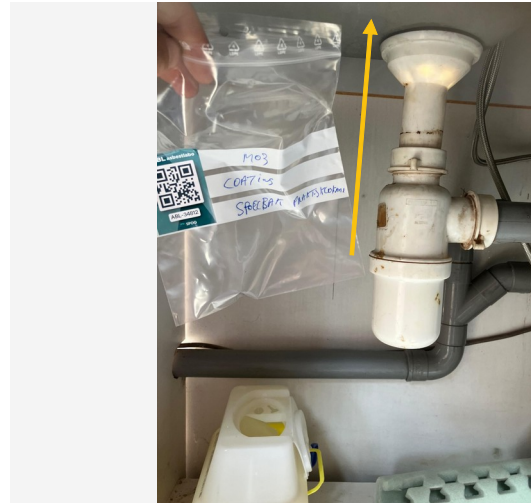
## Fiche 15: Coating spoelbak

Geen asbest

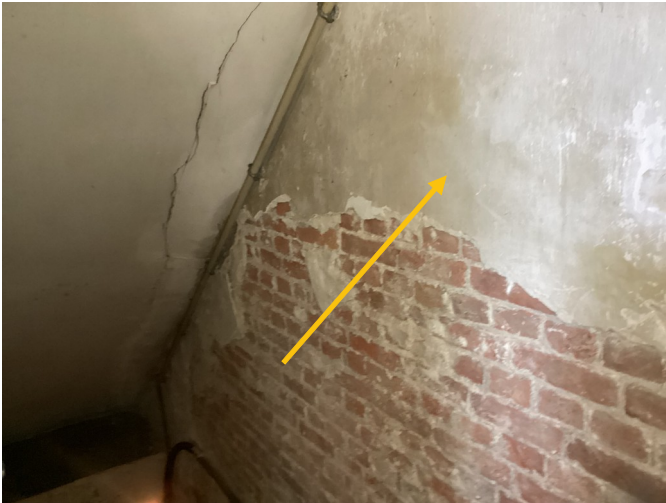
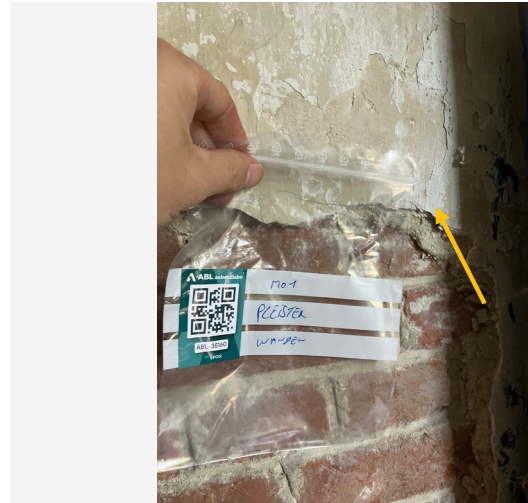
## Fiche 16: Pleisterwerk wanden

Geen asbest

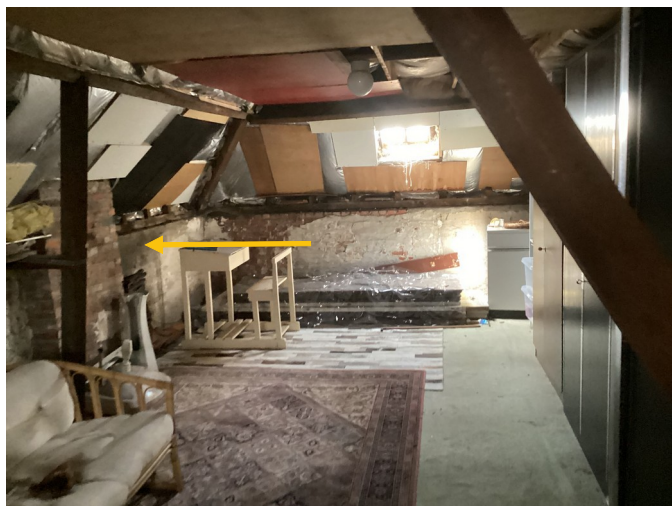
## Fiche 17: Cementering binnen.zolder

Geen asbest
