# Asbestinventarisatetest

Bagattenstraat 102, 9000 Gent

Attestnummer : 20250610-000326.000

Uitgegeven op : 10.06.2025

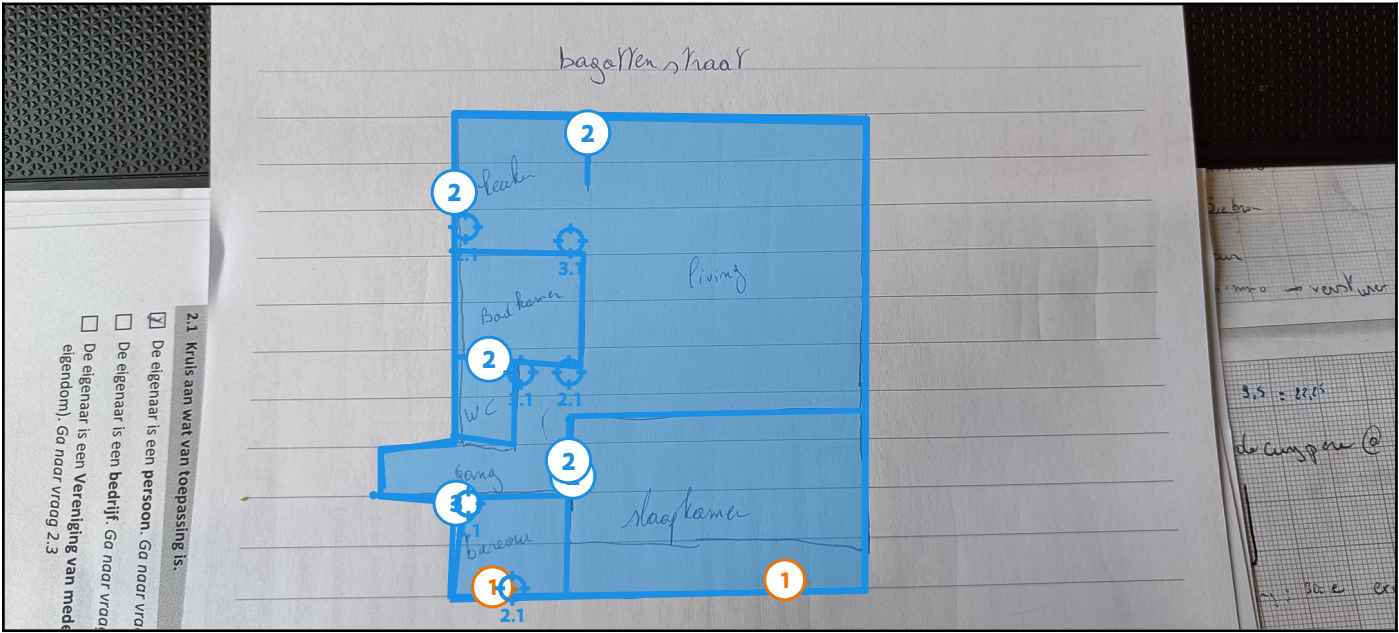
# Plan 1.1: plan appartement 102

| Beschrijving | Type | Actie |
|---|---|---|
| 1. pakking radiator | Asbestmateriaal | Verwijderen |
| 2. Pleisterwerk muren (hoeveelheden) | Geen asbest | - |
| 3. Pleisterwerk plafonds | Geen asbest | - |

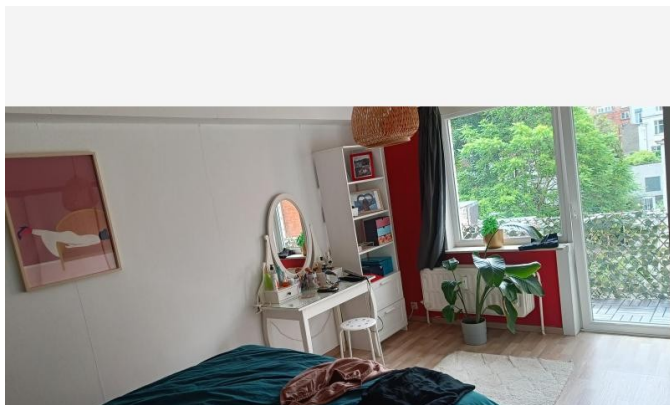
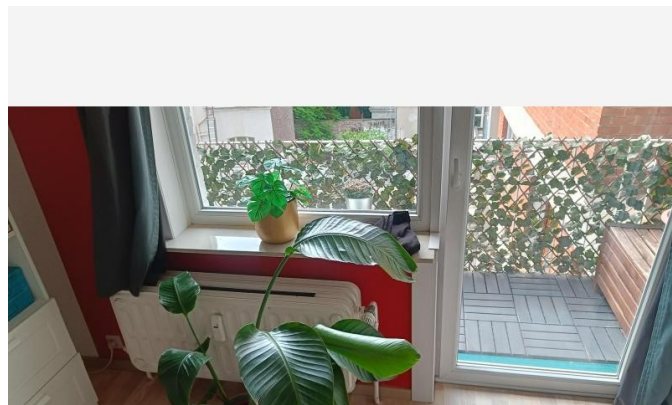
| Fiche 1: pakking radiator..... | 9 |

Het asbestmateriaal valt onder de mijlpaal van 2034.

| Eindbeoordeling materiaalisico | Laag materiaalisico en/of verlaagde kans op vezelvrijgave |

| Gebondenheid | Categorie 3: niet-hechtgebonden met weinig of geen matrix |
| Asbestsoort (vezeltype) | Alleen chrysotiel |
| Asbestconcentratie | Hoog ( $\geq 50\%$ ) |
| Toestand van het materiaal | Licht beschadigd, licht verweerd. Intact calciumsilicaatmateriaal of categorie III 'gebondenheid' |

| Beschrijving | pakking radiator |
| Asbestmateriaal | Pakking, dichting |

Verwijderen

- Zorg voor een veilig beheer. Vermijd het beschadigen van het asbestmateriaal. Controleer de toestand jaarlijks op wijzigingen.

- Eenvoudige handelingen: mag via doe-het-zelf of door werknemer(s) met opleidingsattest eenvoudige handelingen  
De volgende asbesthoudende materialen mag u als particulier of zelfstandige zelf verwijderen, ongeacht of ze zich binnen of buiten bevinden:

Het is aangewezen deze materialen te laten verwijderen door iemand met opleidingsattest eenvoudige handelingen of een erkend asbestverwijderaar.

Het is essentieel om de juiste persoonlijke beschermingsmiddelen (PBM's) te gebruiken, zoals een FFP3-stofmasker, wegwerpoverall en handschoenen. Bovendien is het cruciaal om stofvorming te voorkomen door materialen te bevochtigen of te fixeren.

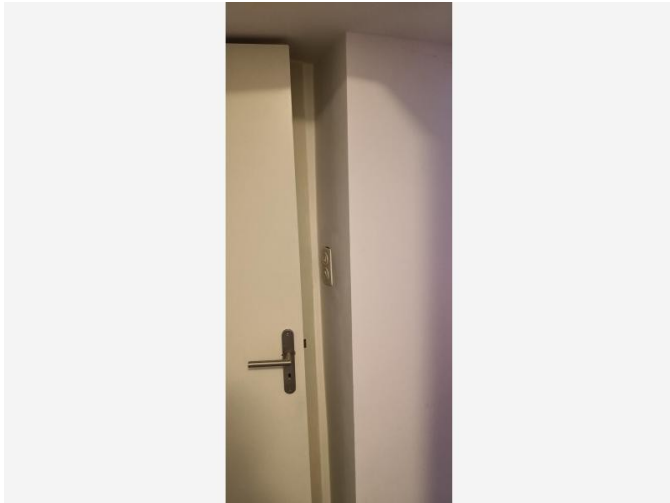
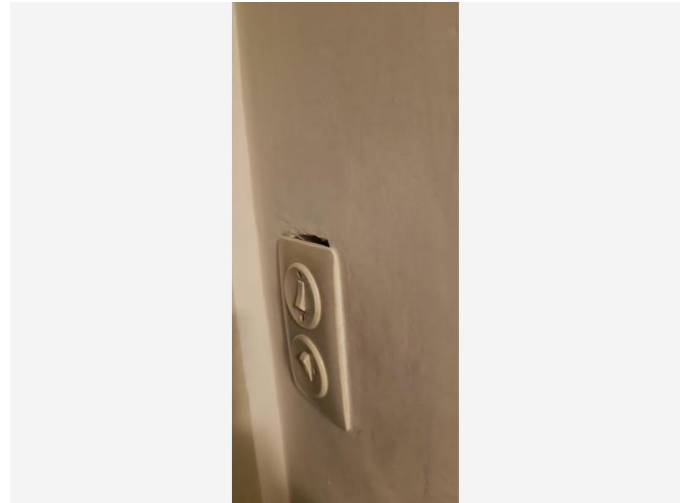
## Fiche 2: Pleisterwerk muren (hoeveelheden)

Geen asbest

| # | Type | Referentie | Resultaat |
|---|---|---|---|
| 2.1 | Mengmonster | M01 | Geen asbest |

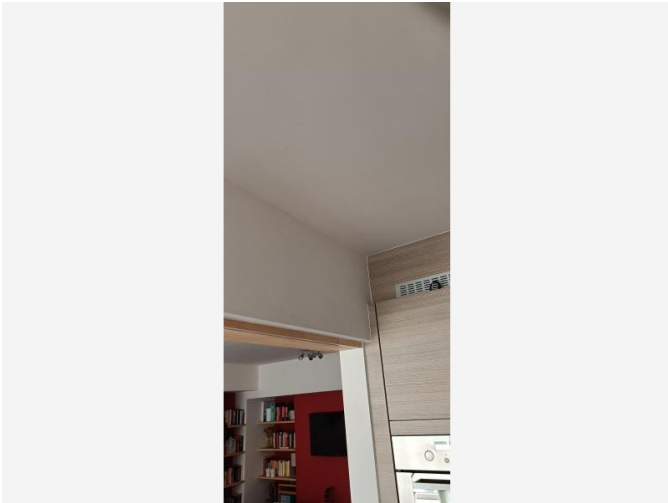
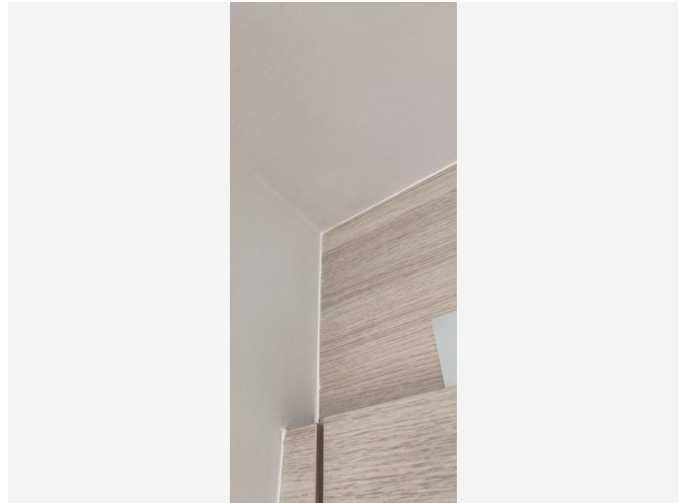
## Fiche 3: Pleisterwerk plafonds

Geen asbest

| # | Type | Referentie | Resultaat |
|---|---|---|---|
| 3.1 | Mengmonster | M02 | Geen asbest |
