# Asbestinventarisatetest

Stationsstraat 127, 9810 Nazareth

Attestnummer : 20230412-000321.000

**Niet-asbestveilig**

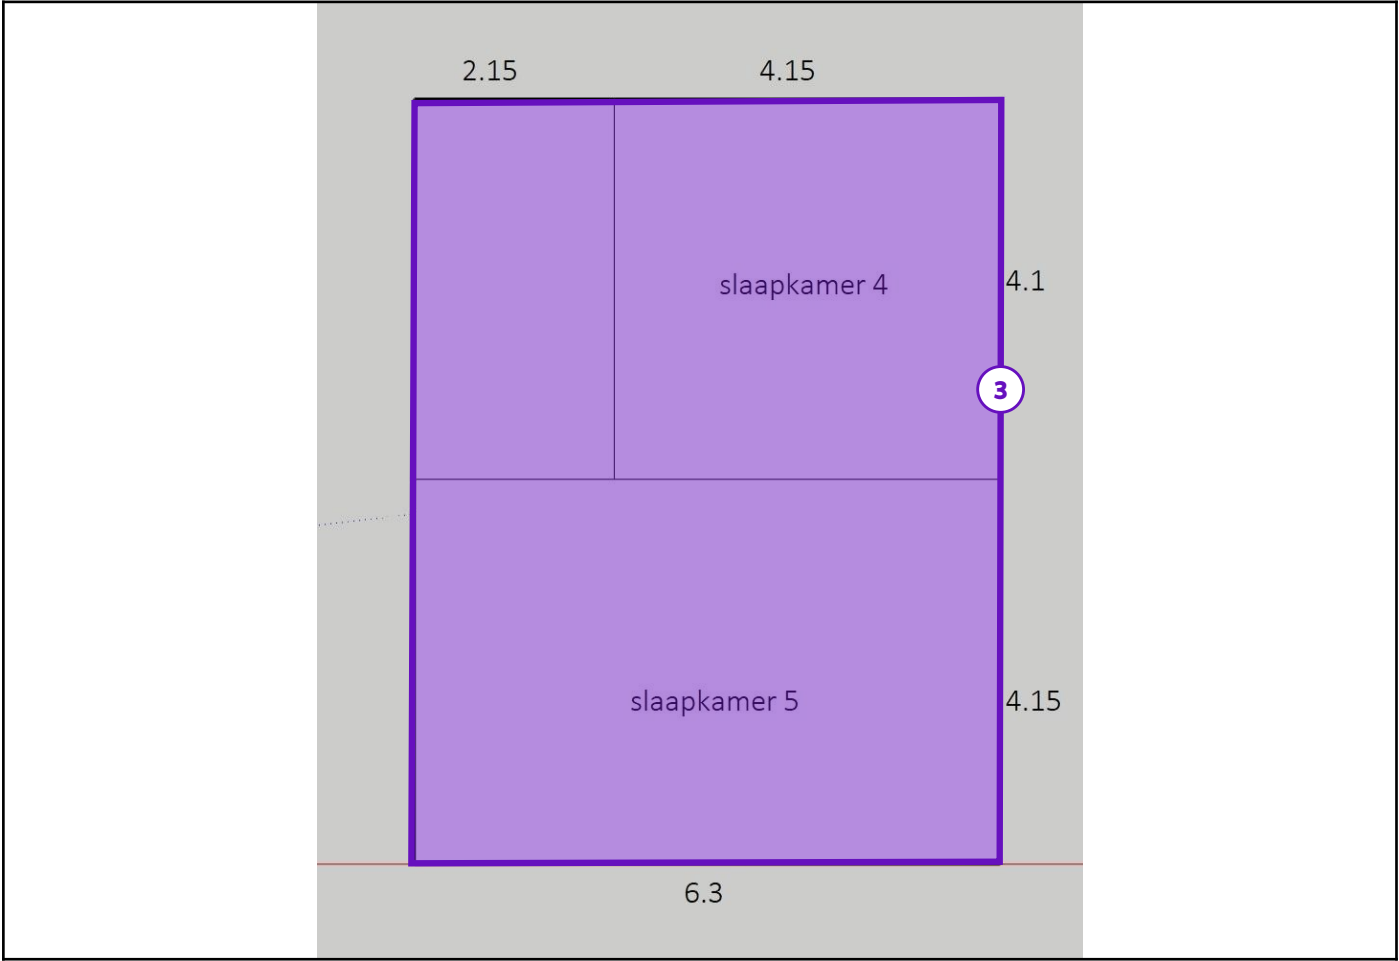
# Plan 1.1: Tweede verdiep

| Beschrijving | Type | Actie |
|---|---|---|
| 3. Onderdakplaten hellend dak | Advies | - |

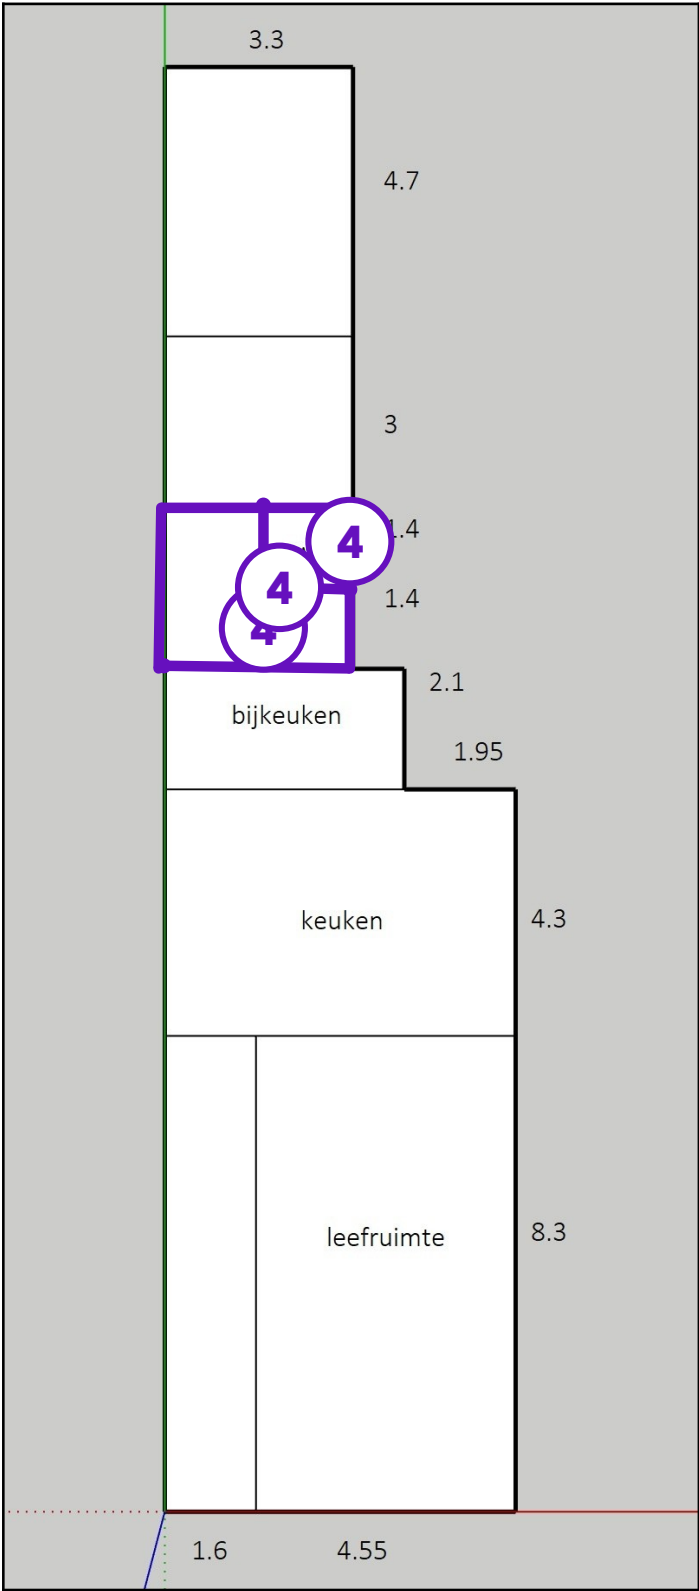
# Plan 1.15: Gelijkvloers

| 4. Smeerlaag achter de faïencetegel badkamer | Advies | - |

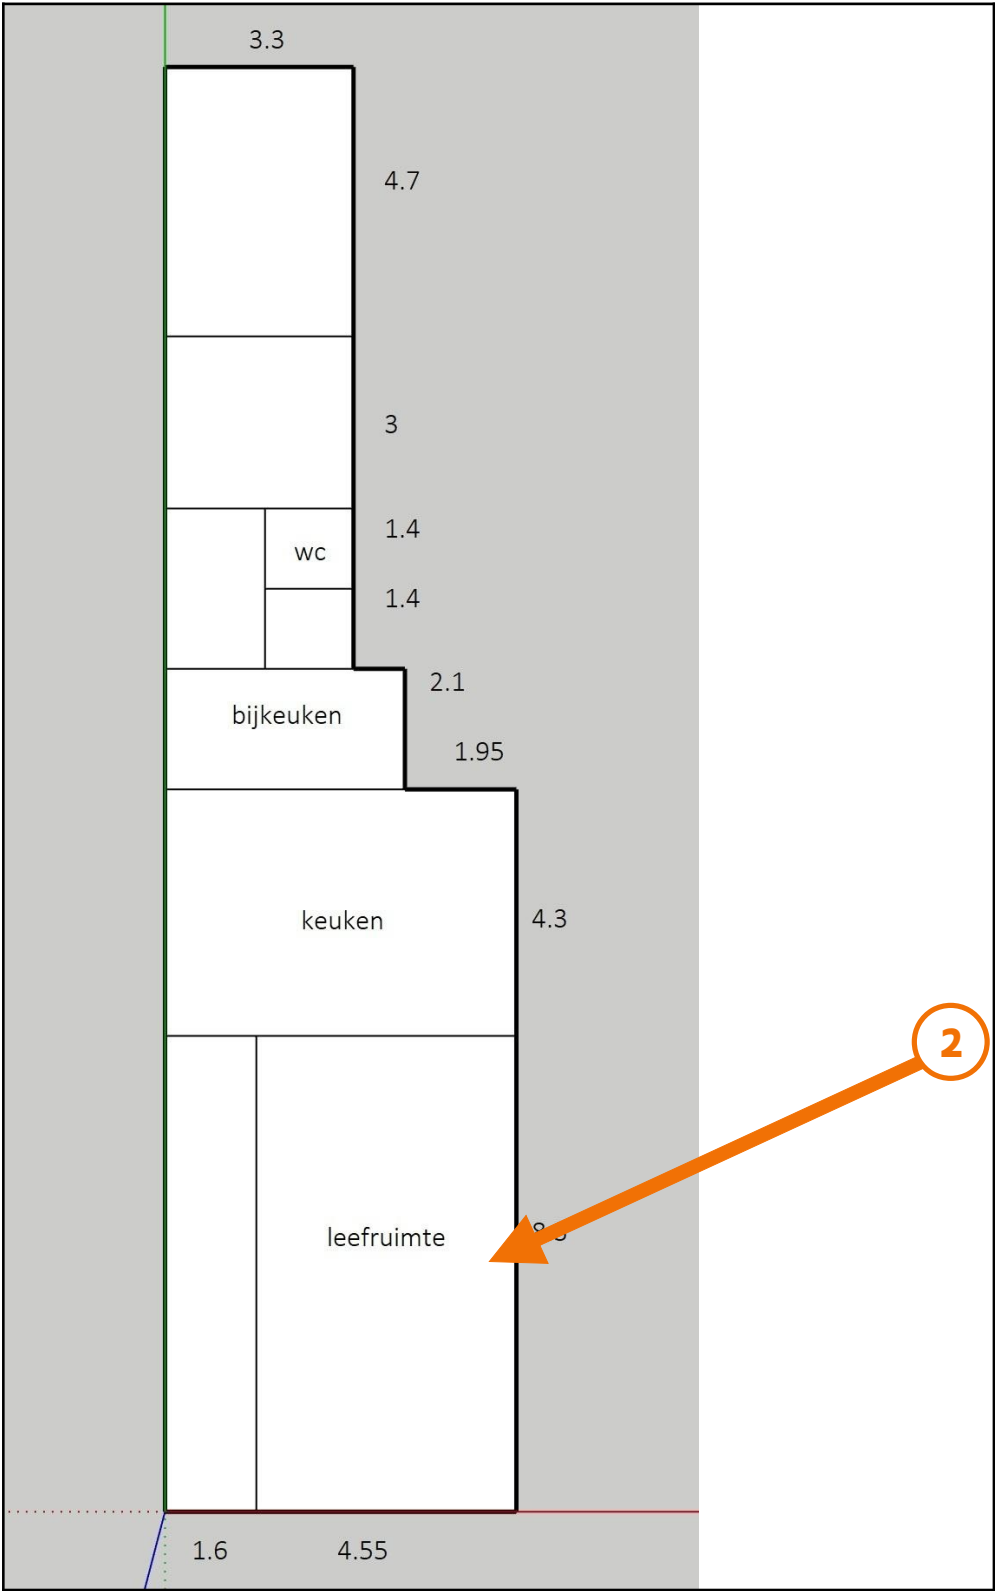
# Plan 1.16: Gelijkvloers

| 2. Rookgaskanaal op hoofdgebouw is<br>asbestverdacht | Asbestmateriaal | <a href="#">Verwijderen</a> |

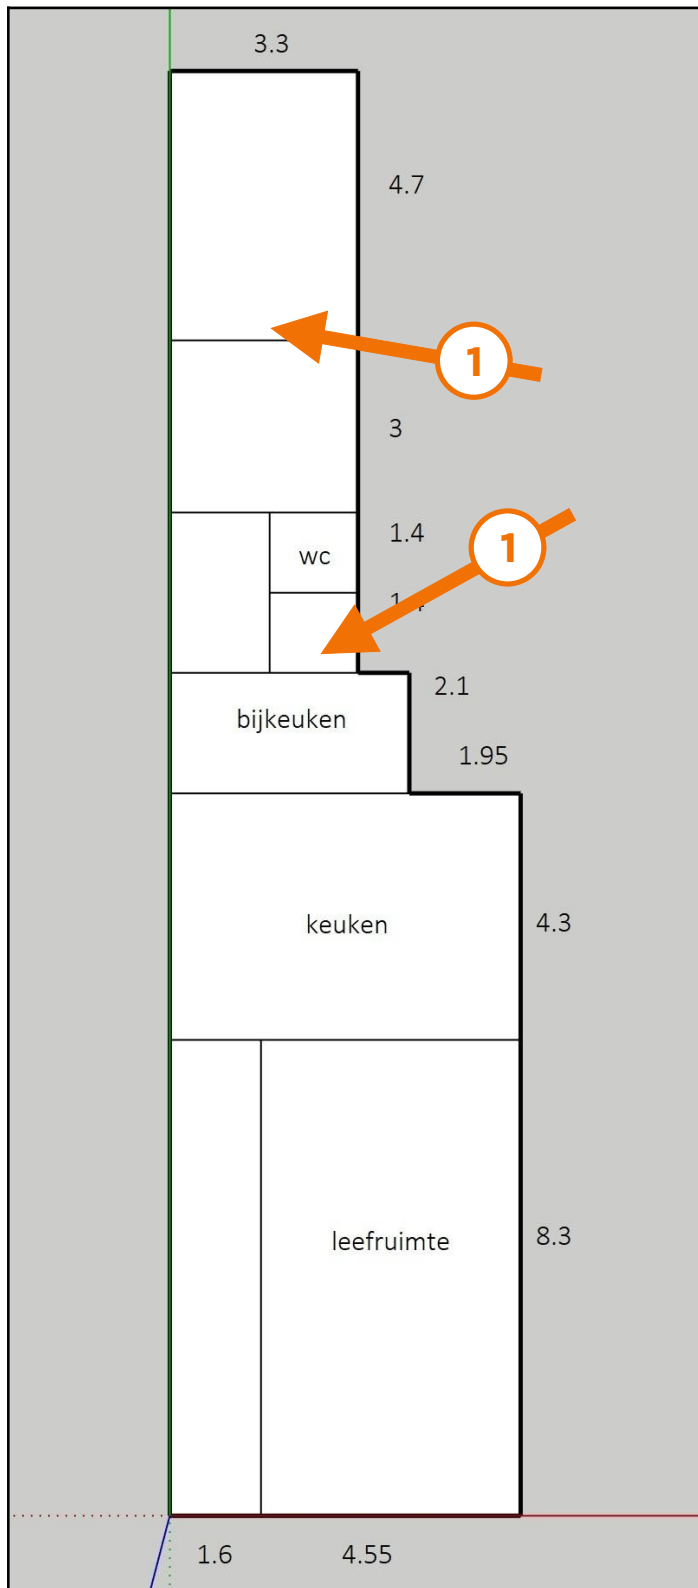
## Plan 1.17: Gelijkvloers

| 1. Oude rookgaskanalen bijgebouw | Asbestmateriaal | <a href="#">Verwijderen</a> |

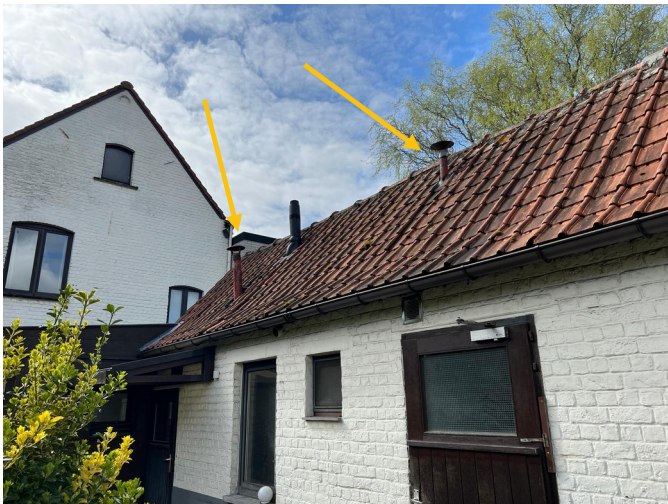
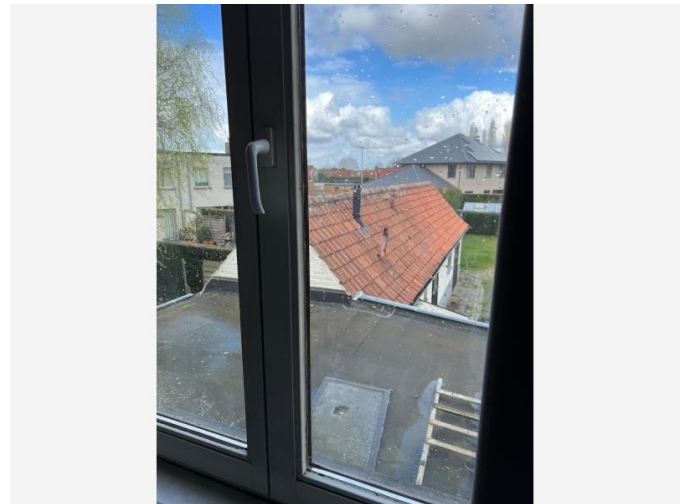
| Eindbeoordeling materiaalrisico | Laag materiaalrisico en/of verlaagde kans op vezelvrijgave |

| Asbestsoort (vezeltype) | Crocidoliet aanwezig |
| Asbestconcentratie | Laag (< 50%) |
| Afschermingsgraad van het gehele materiaal | Geheel of deels vrij aan de buitenlucht |
| Toestand van het materiaal | Licht beschadigd, licht verweerd. Intact materiaal type Pical – asbestboard of categorie III 'gebondenheid' |

| Beschrijving | Oude rookgaskanalen bijgebouw |
| Hoeveelheid (lengte - omtrek - dikte - aantal) | • 5,00 m - 20,00 cm - 10,00 cm - 2 stuks |

Het asbestmateriaal valt onder de mijlpaal van 2034.

Verwijderen

- Zorg voor een veilig beheer. Vermijd het beschadigen van het asbestmateriaal. Controleer de toestand jaarlijks op wijzigingen.
- Voer bijkomende staalname(s) uit.

- Eenvoudige handelingen: mag via doe-het-zelf of door werknemer(s) met opleidingsattest eenvoudige handelingen  
Bij een beperkt risico kan men via eenvoudige handelingen en met beperkte beschermingsmaatregelen deze toepassing wegnemen. Hierbij geldt wel dat degene die de asbest verwijderd een verplichte opleiding en bijscholing dient te volgen.

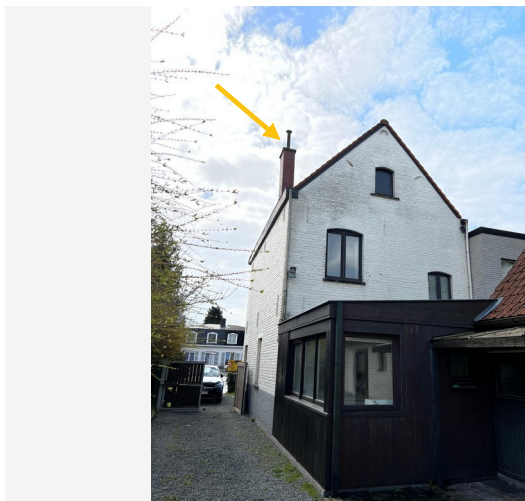
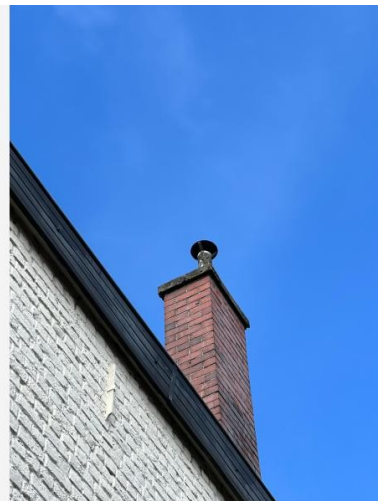
## Fiche 2: Rookgaskanaal op hoofdgebouw is asbestverdacht

| Eindbeoordeling materiaalarisico | Laag materiaalarisico en/of verlaagde kans op vezelvrijgave |

| Asbestsoort (vezeltype) | Crocidoliet aanwezig |
| Asbestconcentratie | Laag (< 50%) |
| Toestand van het materiaal | Licht beschadigd, licht verweerd. Intact materiaal type Pical – asbestboard of categorie III 'gebondenheid' |

| Beschrijving | Rookgaskanaal op hoofdgebouw is asbestverdacht |
| Hoeveelheid (lengte - omtrek - dikte - aantal) | • 10,00 m - 20,00 cm - 10,00 cm - 1 stuk |

Het asbestmateriaal valt onder de mijlpaal van 2034.

Verwijderen

- Zorg voor een veilig beheer. Vermijd het beschadigen van het asbestmateriaal. Controleer de toestand jaarlijks op wijzigingen.
- Voer bijkomende staalname(s) uit.

- Eenvoudige handelingen: mag via doe-het-zelf of door werknemer(s) met opleidingsattest eenvoudige handelingen  
Bij een beperkt risico kan men via eenvoudige handelingen en met beperkte beschermingsmaatregelen deze toepassing wegnemen. Hierbij geldt wel dat degene die de asbest verwijderd een verplichte opleiding en bijscholing dient te volgen.

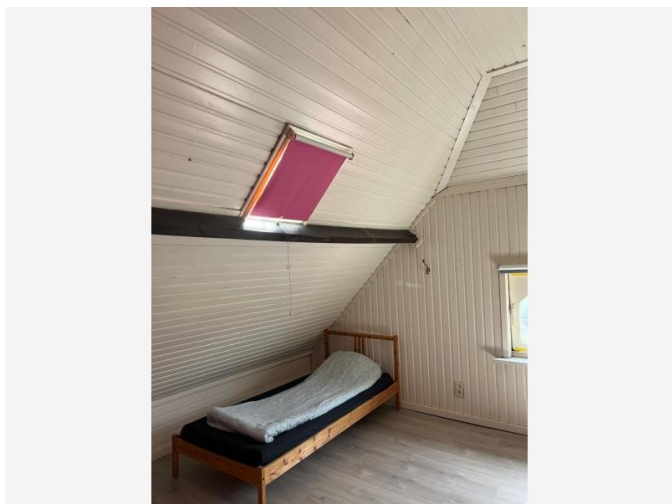
De onderdakplaten van het hellend dak zijn niet zichtbaar. Wees voorzichtig indien je deze beschadigd.

| (Asbest)materiaal | Dak- en gevelbekleding - Plaat |

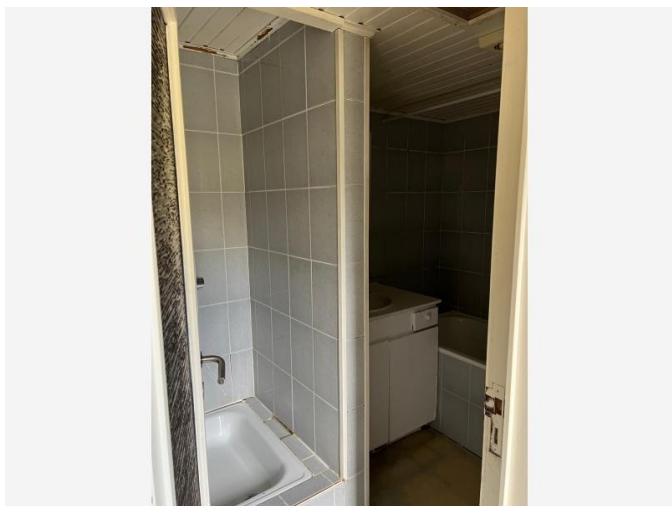
De smeerlaag achter de faïencetegel in de badkamer is niet zichtbaar. Wees voorzichtig indien deze zwart is.

| (Asbest)materiaal | In-situ afwerkingslagen - Smeerlaag |
