# Asbestinventarisatetest

Kouter 19, 3060 Bertem

Attestnummer : 20260325-000346.000

Uitgegeven op : 25.03.2026

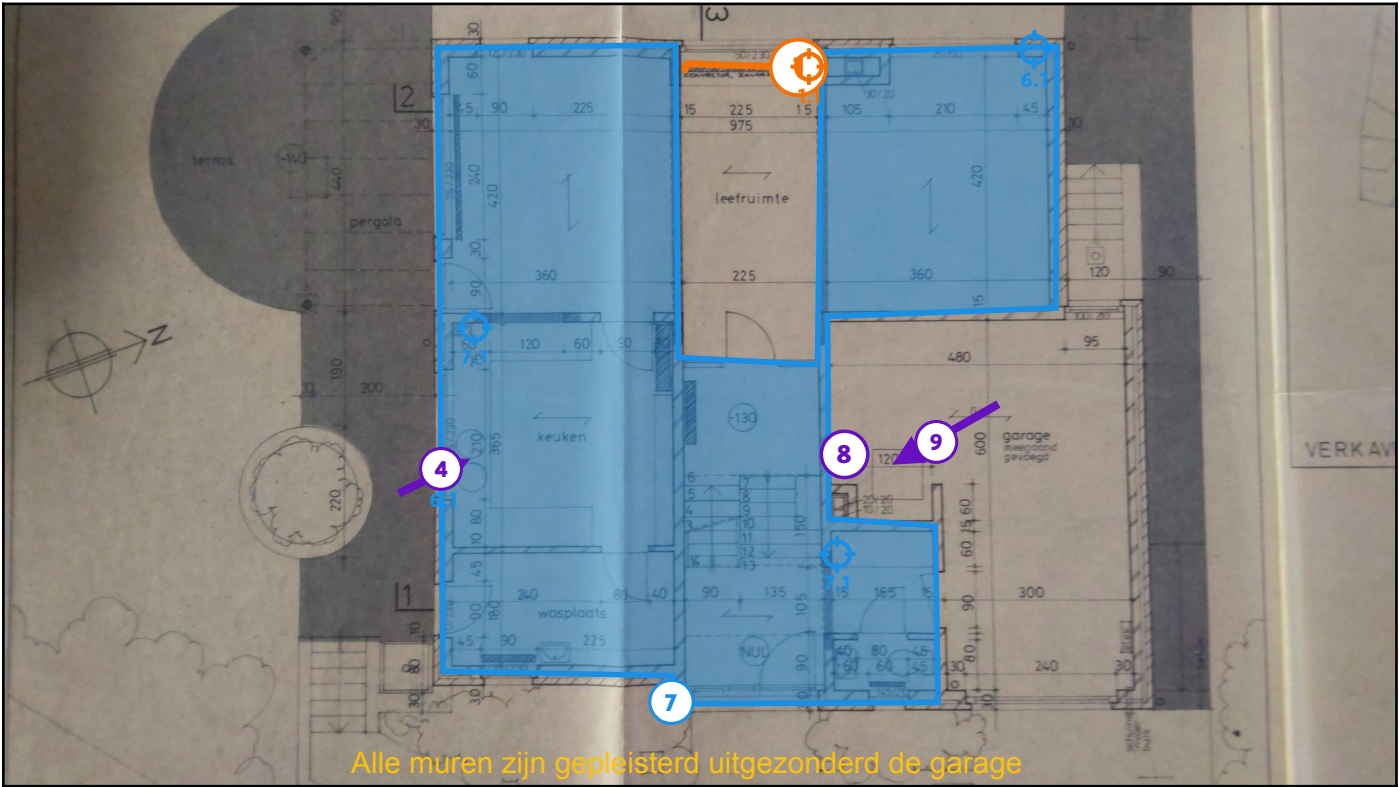
# Plan 1.2: Verdiep 0

| Beschrijving | Type | Actie |
|---|---|---|
| 1. Wandpanelen | Asbestmateriaal | Verwijderen |

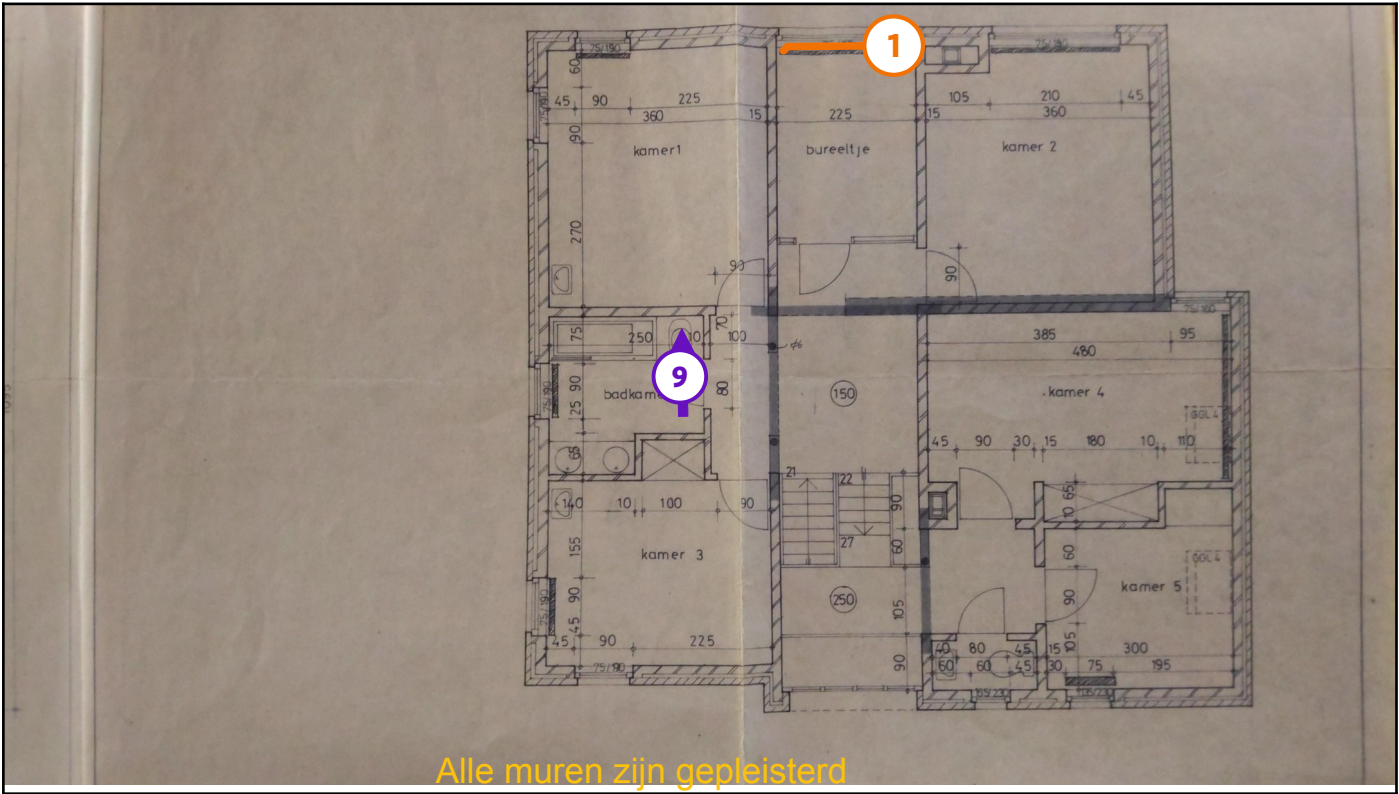
# Plan 1.3: Verdiep 1

| Beschrijving | Type | Actie |
|---|---|---|
| 1. Wandpanelen | Asbestmateriaal | Verwijderen |

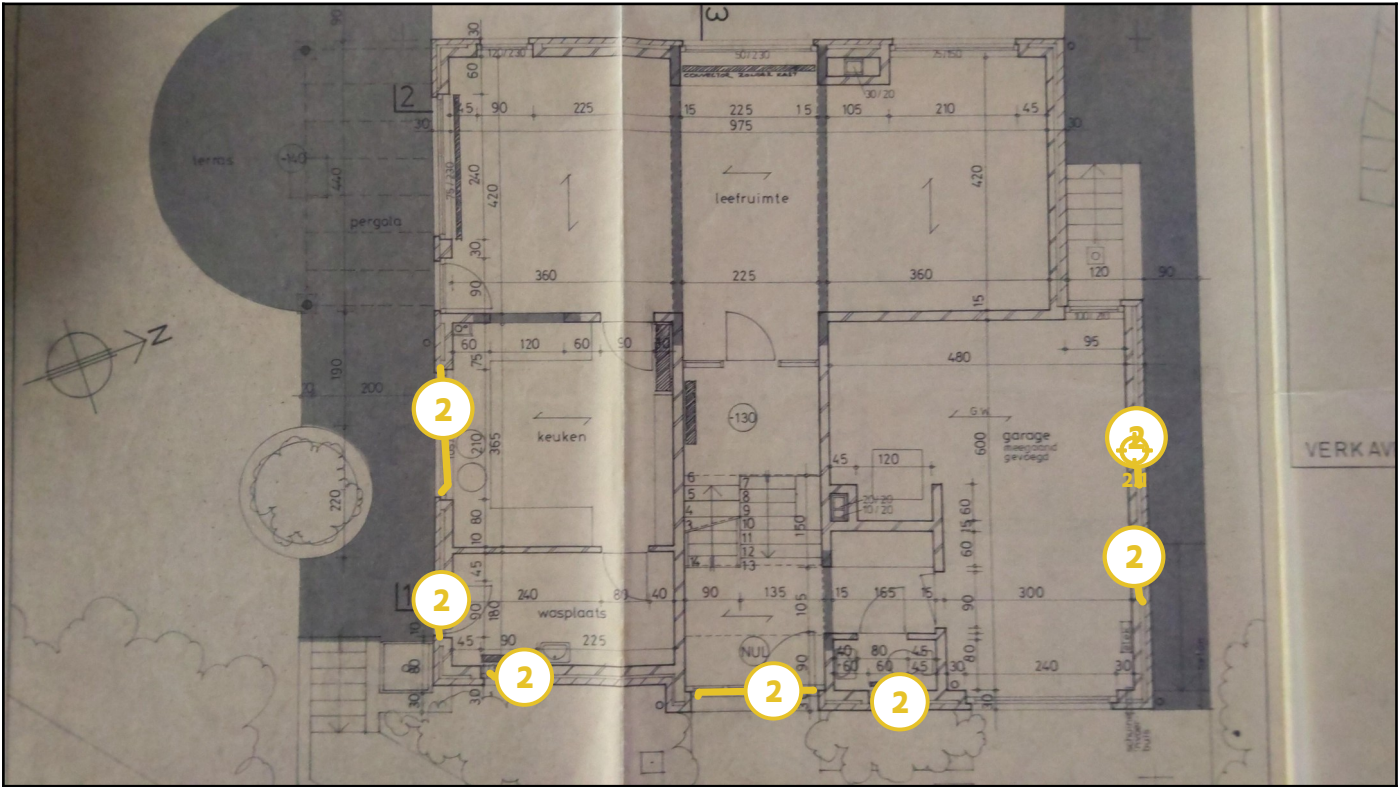
# Plan 1.4: Verdiep 0 ramen

| Beschrijving | Type | Actie |
|---|---|---|
| 2. Mastiek (asbestverdacht) | Asbestmateriaal | Zorgvuldig beheren |

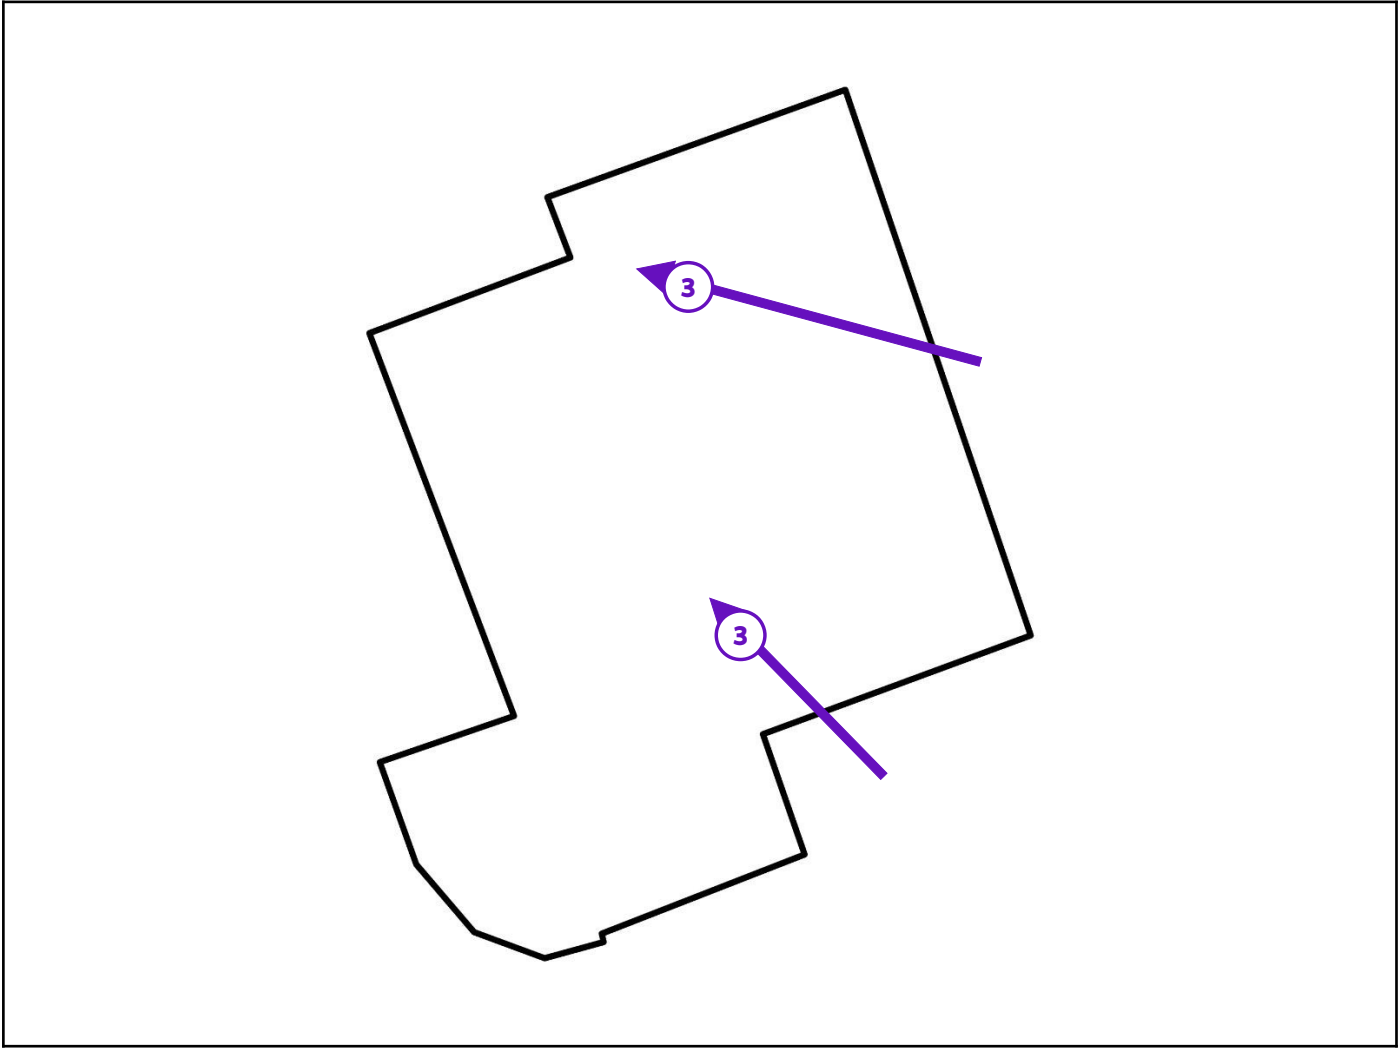
# Plan 1.5: Dak

| Beschrijving | Type | Actie |
|---|---|---|
| 3. Schouw | Beperking | - |

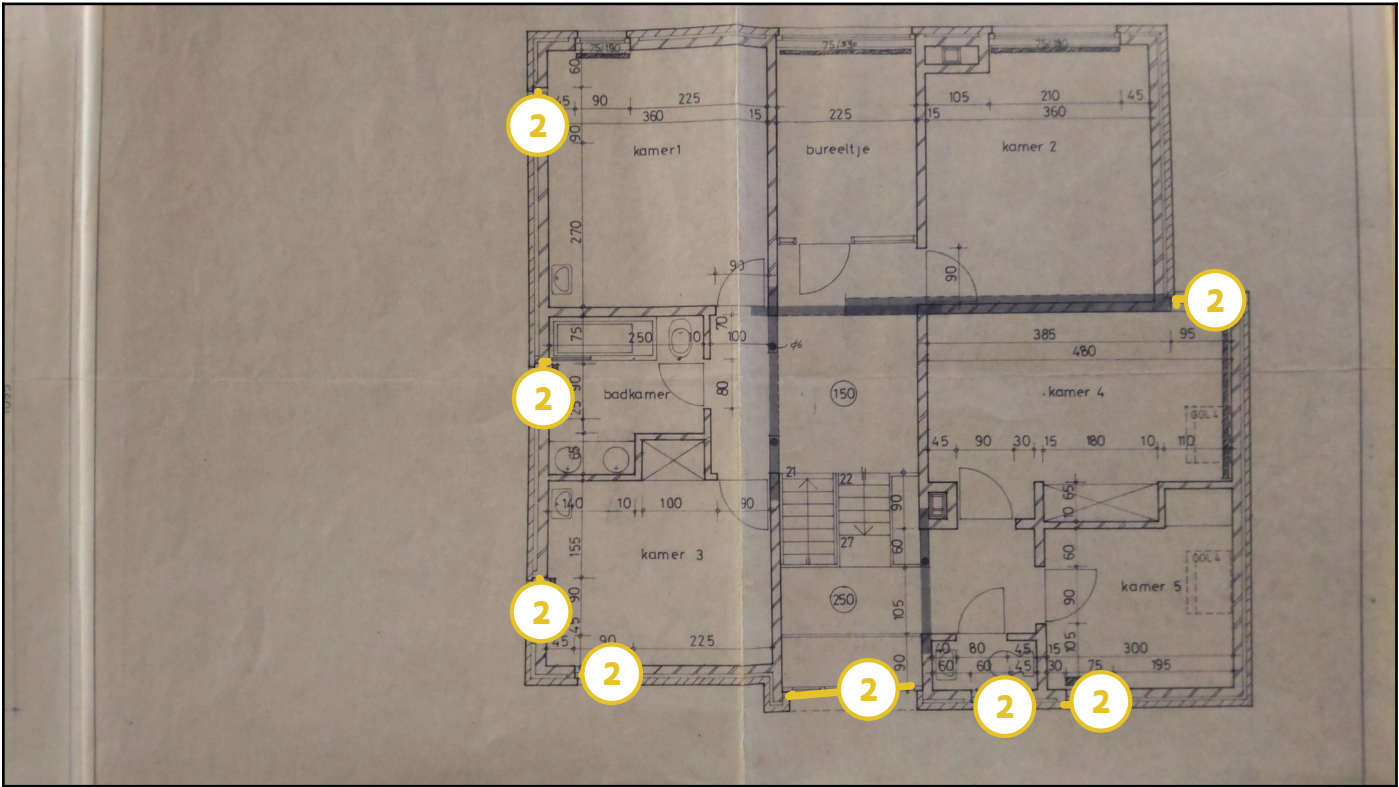
# Plan 1.6: Verdiep 1 ramen

| Beschrijving | Type | Actie |
|---|---|---|
| 2. Mastiek (asbestverdacht) | Asbestmateriaal | Zorgvuldig beheren |

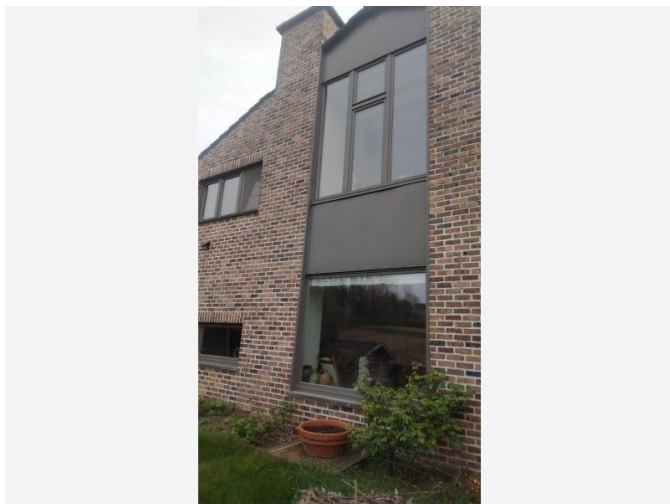
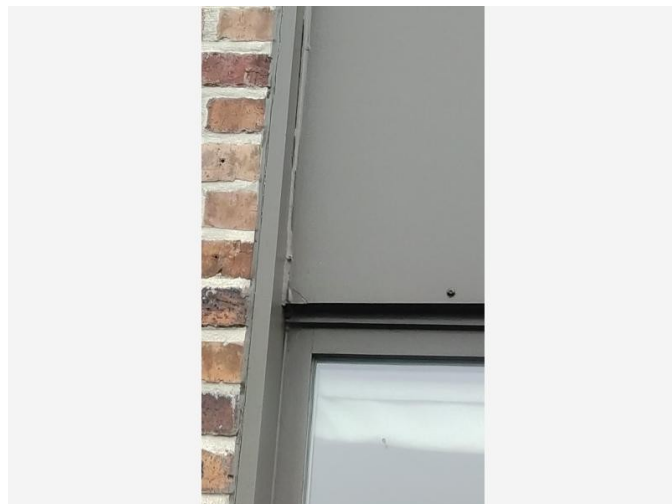
| Eindbeoordeling materiaalrisico | Verhoogd materiaalrisico en/of verhoogde kans op vezelvrijgave |

| Toestand van het materiaal | Matig beschadigd, matig verweerd |

| # | Type | Referentie | Resultaat |
|---|---|---|---|
| 1.1 | Puntmonster | M04 | Chrysotiel |

| Asbestmateriaal | Dak- en gevelbekleding - Plaat |
| Hoeveelheid (oppervlakte - dikte - aantal) | • 8,00 m <sup>2</sup> - 1,00 cm - 1 stuk |

Verwijderen

- Verwijder dit asbestmateriaal zo snel mogelijk. Volg de toestand goed op.

- Eenvoudige handelingen: mag via doe-het-zelf of door werknemer(s) met opleidingsattest eenvoudige handelingen  
Deze toepassing mag door een aannemer die over een opleidingsattest eenvoudige handelingen beschikt of door een particulier (doe-het-zelf), verwijderd worden indien er geen verhoogd risico op vrijgave van asbestvezels (max. concentratie 0,01 vezels/cm<sup>3</sup> - CODEX Art. VI.3-54) ontstaat en de toepassing voorafgaand wordt gefixeerd/bevochtigd. De individuele elementen moeten zonder machinale werktuigen (boormachine, slijpschijf, hogedrukreiniger, etc.) en zonder breken of gooien een voor een losgemaakt worden en dubbel en luchtdicht verpakt afgevoerd worden naar een erkend afvalpunt (recyclagepark). Daar moeten ze voorzichtig in de container voor asbestafval worden gelegd. Op het recyclagepark worden uitsluitend hechtgebonden asbestmaterialen aanvaard. Niet-hechtgebonden asbestmaterialen kunnen enkel bij een erkend asbestverwijderaar of asbestafvalverwerker worden aangeboden.

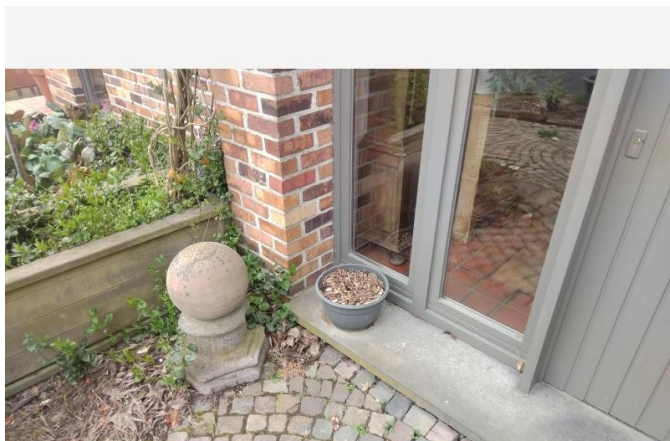
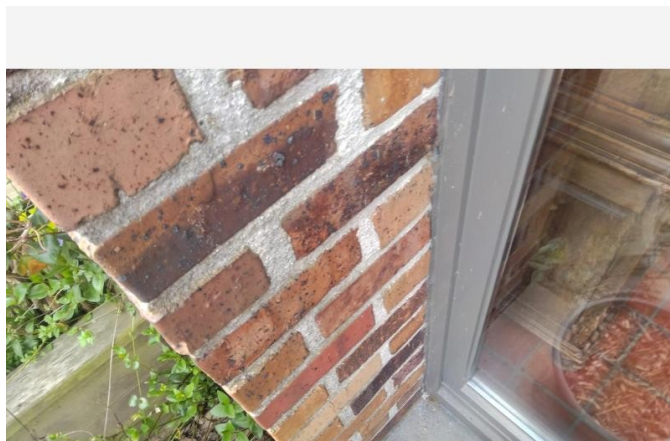
| Eindbeoordeling materiaalarisico | Laag materiaalarisico en/of verlaagde kans op vezelvrijgave |

| Toestand van het materiaal | Licht beschadigd, licht verweerd. Intacte calciumsilicaatplaat of materiaal met categorie 3-gebondenheid |

| # | Type | Referentie | Resultaat |
|---|---|---|---|
| 2.1 | Puntmonster | M05 | Chrysotiel |

| Asbestmateriaal | In-situ afwerkingslagen - Pasta, stopverf, voegsel, stopsel, vulsel, mastiek, kitten, ... |

Zorgvuldig beheren

- Zorg voor een veilig beheer. Vermijd het beschadigen van het asbestmateriaal. Controleer de toestand jaarlijks op wijzigingen.
- Voer bijkomende staalname(s) uit.

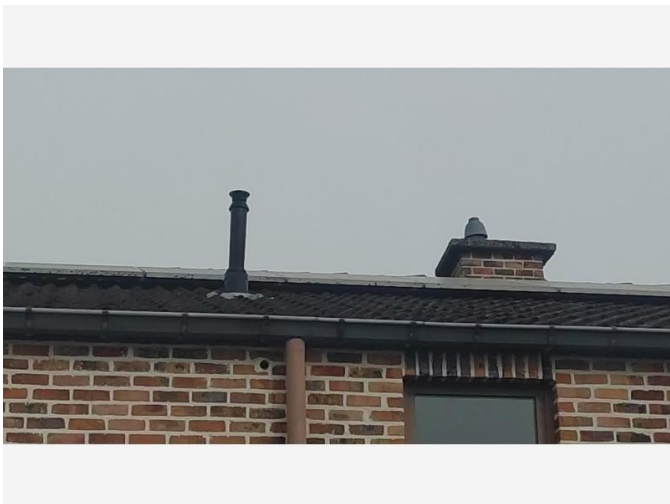
*Situeringsfoto*

**Reden:** Het te onderzoeken materiaal situeert zich hoger dan 3,50 m te rekenen vanaf een veilige ondergrond

**Uitleg van de asbestdeskundige:** De schouw bevat binnenin mogelijk een rookgaskanaal in asbestcement. Laat dit bij werken onderzoeken door een bevoegd technicus.
