# Asbestinventarisatetest

Heibergstraat 37, 2340 Beerse

Attestnummer : 20260810-000376.000

**Niet-asbestveilig**

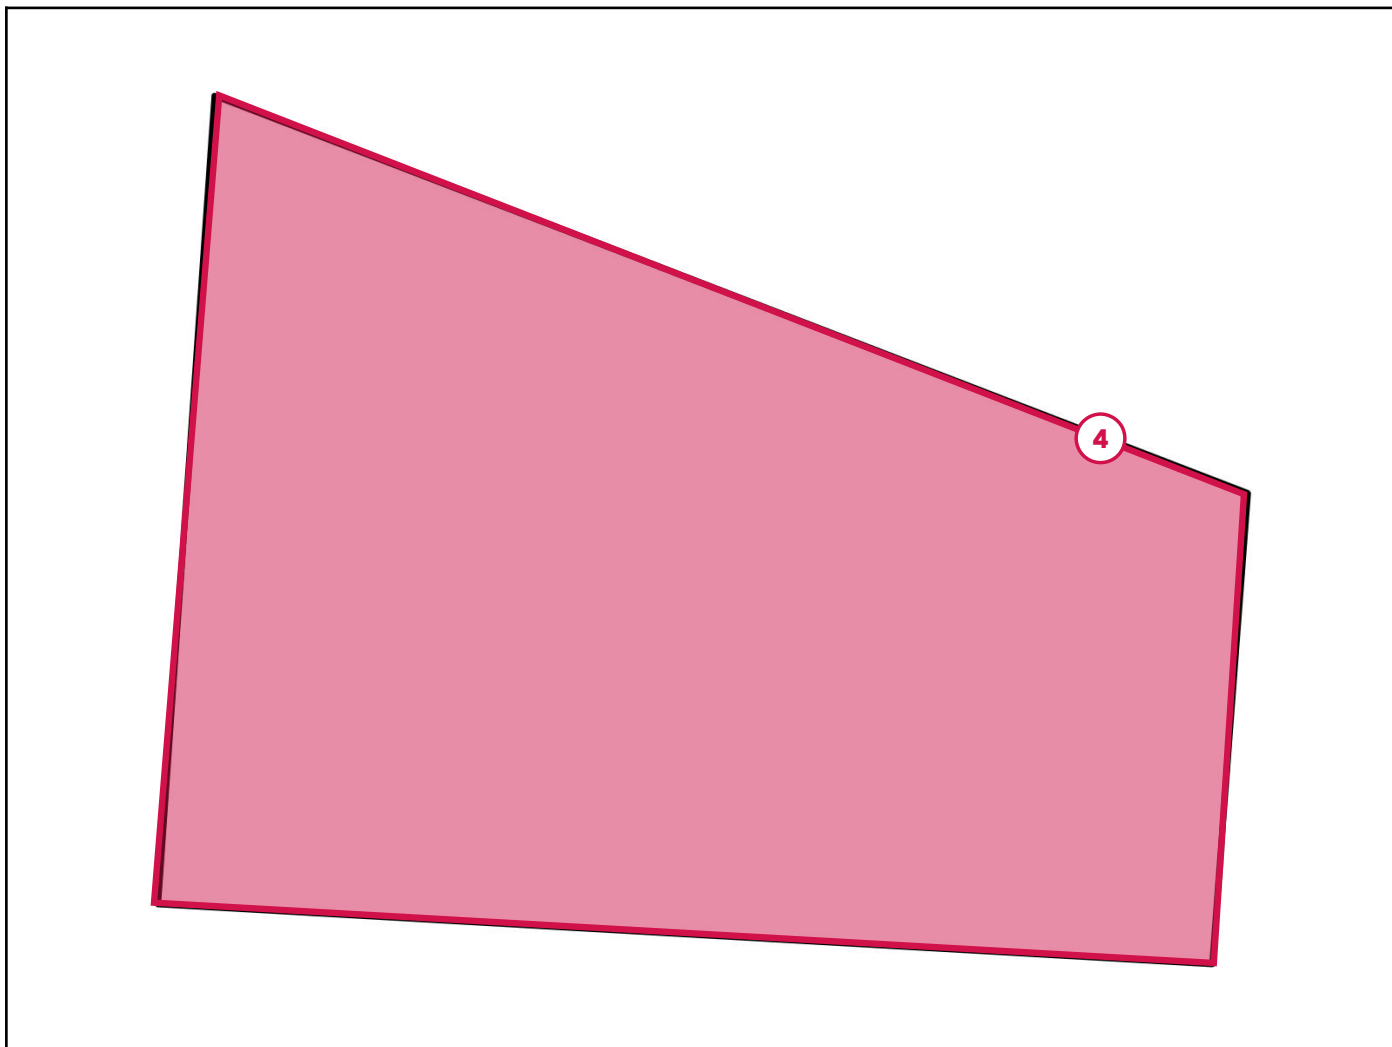
## Plan 2.1: Afdak: golfplaten

| Beschrijving | Type | Actie |
|---|---|---|
| 4. Golfplaten visueel vastgesteld (zonder staal) | Asbestmateriaal | Dringend verwijderen |

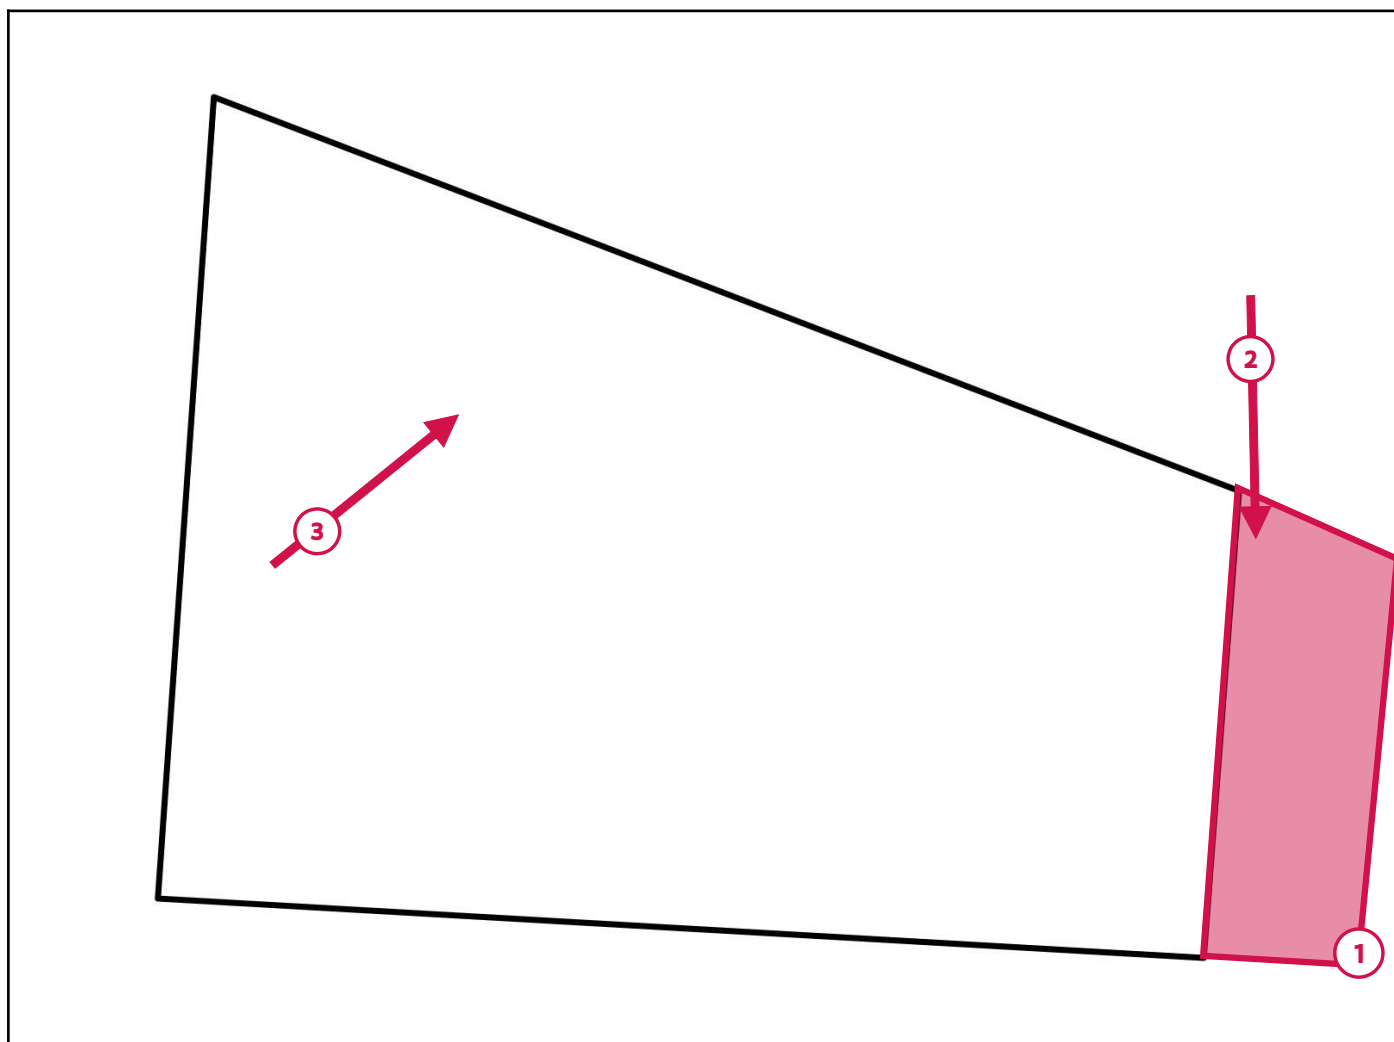
## Plan 2.2: Afdak: afval

| Beschrijving | Type | Actie |
|---|---|---|
| 1. Asbestcement afval (golfplaten) | Asbestmateriaal | Dringend verwijderen |
| 2. Slib/sediment regenwaterton | Asbestmateriaal | Dringend verwijderen |
| 3. Asbestcement afval (lei) | Asbestmateriaal | Dringend verwijderen |

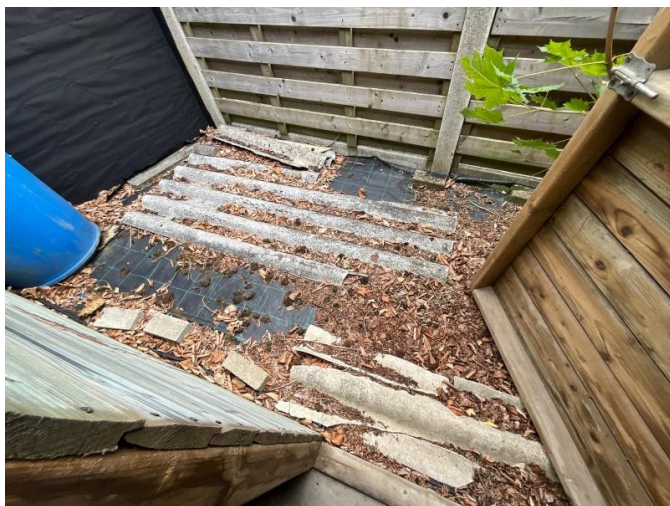
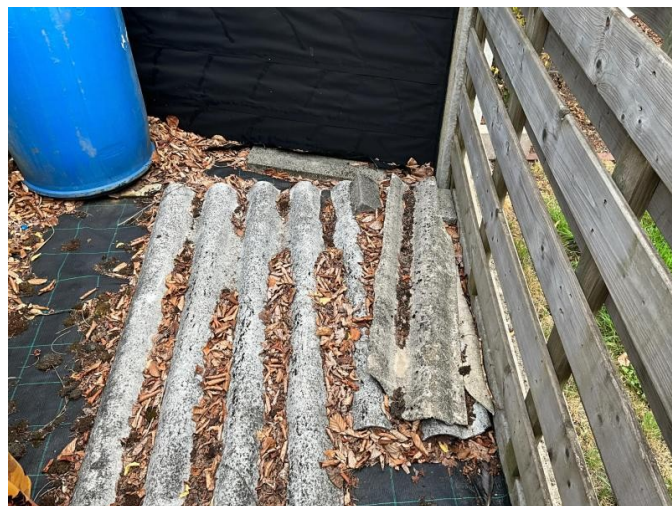
| Beschrijving | Asbestcement afval (golfplaten) |
| Identificatiemethode | De asbestdeskundige beoordeelt het materiaal als asbestverdacht en dus asbesthoudend, en dit zonder monstername. |

**Dringend verwijderen**

- Verwijder het asbestafval.
- Voer bijkomende staalname(s) uit.

- Eenvoudige handelingen: mag via doe-het-zelf of door werknemer(s) met opleidingsattest eenvoudige handelingen  
EH via doe-het zelf.

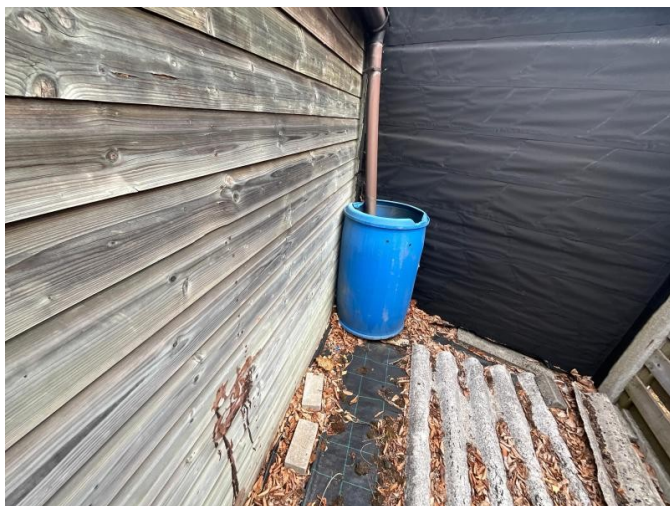
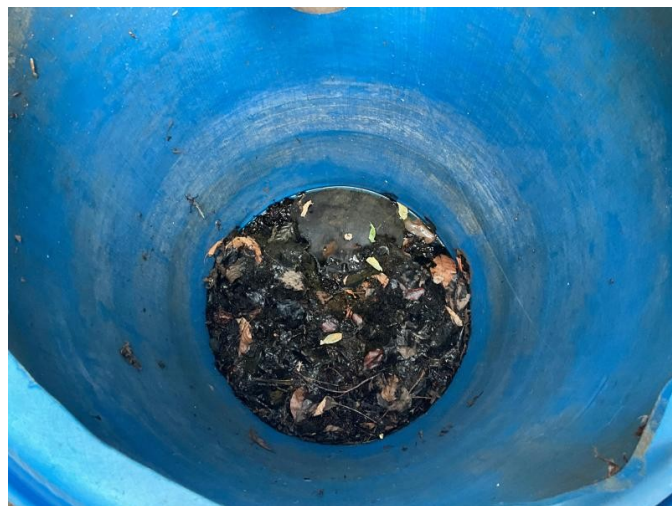
| Identificatiemethode | De asbestdeskundige beoordeelt het materiaal als asbestverdacht en dus asbesthoudend, en dit zonder monsternamen. |
| Opmerking | <p>De vermelde oppervlaktes, diktes, gewichten en volumes betreffen een berekenende raming. Er worden geen rechten verleend aan deze oppervlaktes/diktes/volumes.</p> <p>Hemelwater dat afspoelt van asbestcement daken of gevels kan asbestdeeltjes bevatten.</p> |

Voor verwijdering het slib extra bevochtigen of fixeren om stof te voorkomen , niet breken om stof te beperken .

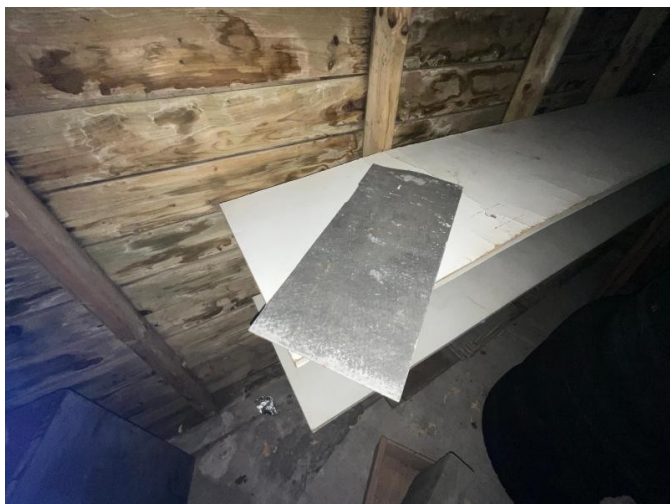
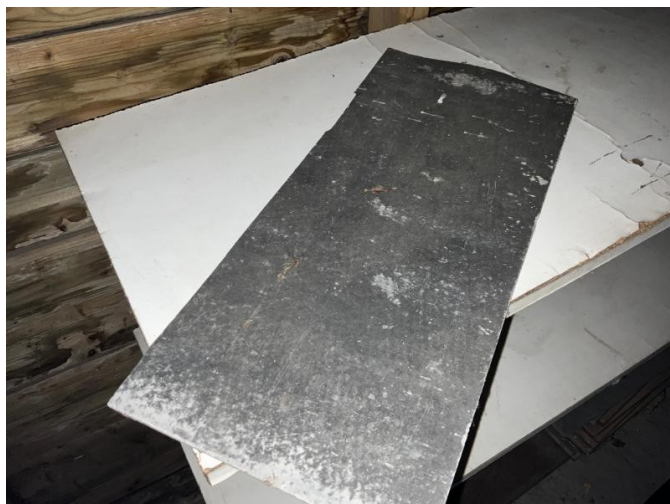
| Identificatiemethode | De asbestdeskundige beoordeelt het materiaal als asbestverdacht en dus asbesthoudend, en dit zonder monstername. |

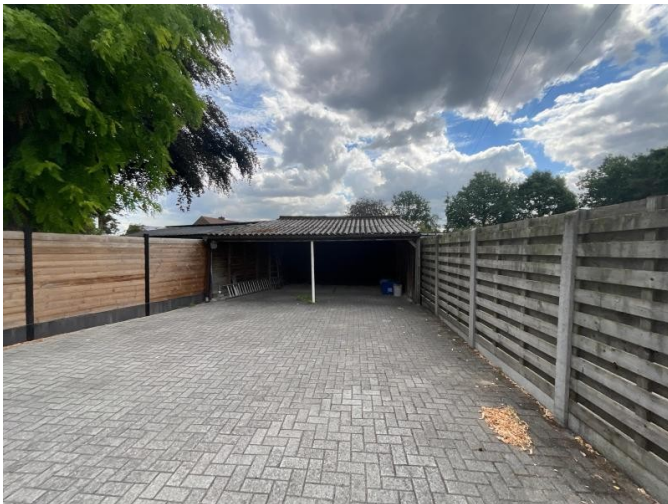
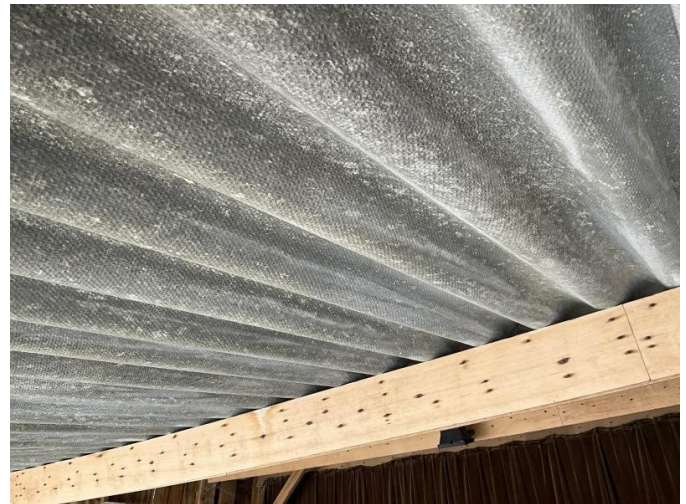
| Identificatiemethode | <p>De asbestdeskundige beoordeelt het materiaal als asbestverdacht en dus asbesthoudend, en dit zonder monstername.</p> <p>Motivatie: De monstername brengt andere schade aan dan schade die inherent is aan de monstername.</p> |
| Opmerking | <p>De golfplaten zijn visueel vastgesteld. Het is aangewezen om bijkomend onderzoek uit te voeren bij renovatiewerken. De vermelde oppervlaktes, diktes en volumes betreffen een beredeneerde schatting. Er worden geen rechten verleend aan deze oppervlaktes/diktes/volumes.</p> |

- Eenvoudige handelingen: mag via doe-het-zelf of door werknemer(s) met opleidingsattest eenvoudige handelingen  
EH via doe-het zelf Standaard dragen van de nodige wegwerp beschermingsmiddelen FFP 3 masker , handschoenen en tyvec CAT III type 5-6 , afwasbaar schoeisel Indien mogelijk de ondervloer afdekken , golfplaten voorzichtig verwijderen, extra fixeren, niet breken , niet gooien, onmiddellijk dubbel verpakken , luchtdicht afsluiten of voorzichtig in container met asbest bag plaatsen. Voldoende benevelen/bevochtigen tijdens de duur van de werken. Indien golfplaten in slechte staat zijn en kans bestaat op breken : Eenvoudige handeling opgeleid personeel , alle werknemer(s) moeten wel beschikken over een opleidingsattest eenvoudige handelingen 8u Voor hechtgebonden toepassingen: Bij verwijdering door doe-het-zelf moet men

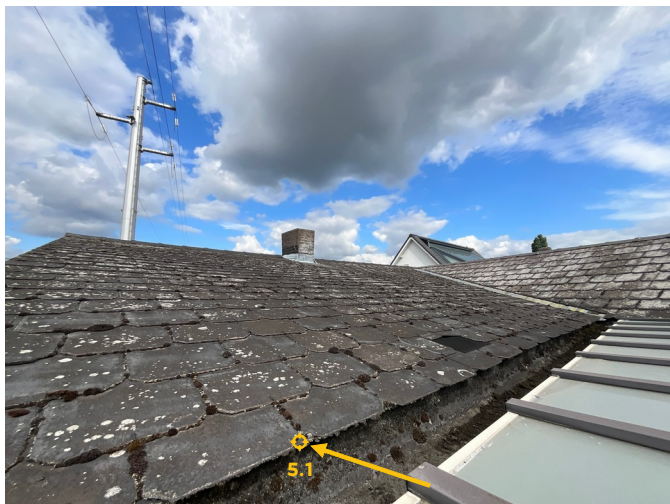
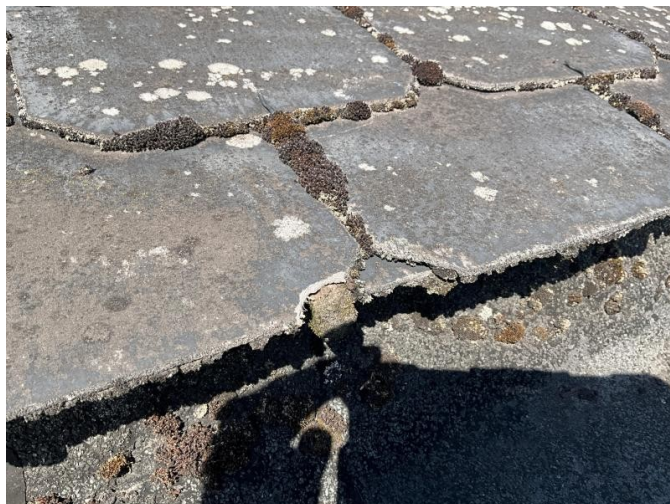
| Opmerking | <p>Er werd een staal genomen aan een uitstekend stuk waardoor de waterdichtheid van de dakbedekking niet in het gedrang komt.</p> <p>De vermelde oppervlaktes, diktes en volumes betreffen een beredeneerde schatting. Er worden geen rechten verleend aan deze oppervlaktes/diktes/volumes.</p> |

- Eenvoudige handelingen: mag via doe-het-zelf of door werknemer(s) met opleidingsattest eenvoudige handelingen  
EH via doe-het zelf Standaard dragen van de nodige wegwerp beschermingsmiddelen FFP 3 masker , handschoenen en tyvec CAT III type 5-6 , afwasbaar schoeisel Indien mogelijk de ondervloer afdekken , leien voorzichtig verwijderen, extra fixeren, niet breken , niet gooien, onmiddellijk verpakken of voorzichtig in container met asbest bag plaatsen. Voldoende benevelen/bevochtigen tijdens de duur van de werken. Gebruik geen storkokers. Voor hechtgebonden toepassingen: Bij verwijdering door doe-het-zelf moet men dit afval dubbel en luchtdicht verpakt aandienen bij het gemeentelijk recyclagepark. Men raadpleegt best op voorhand de voorwaarden van het recyclagepark. Indien leien in slechte staat zijn en kans bestaat op breken : Eenvoudige handeling opgeleid personeel , alle werknemer(s) moeten wel beschikken over een opleidingsattest eenvoudige handelingen 8u Zie ook link Zie <https://ovam.vlaanderen.be/wie-mag-wat->

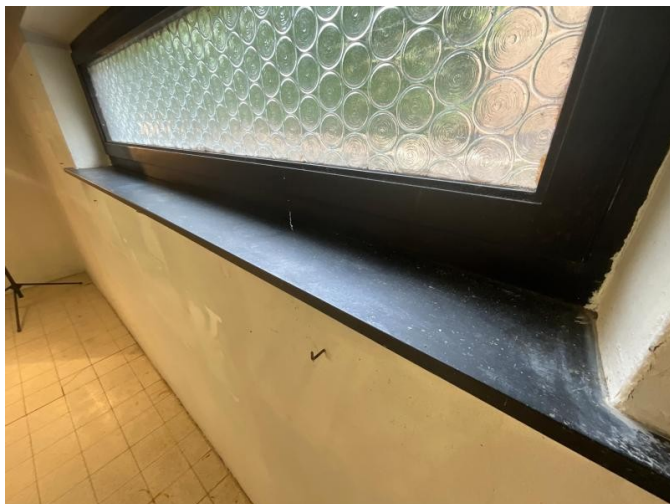
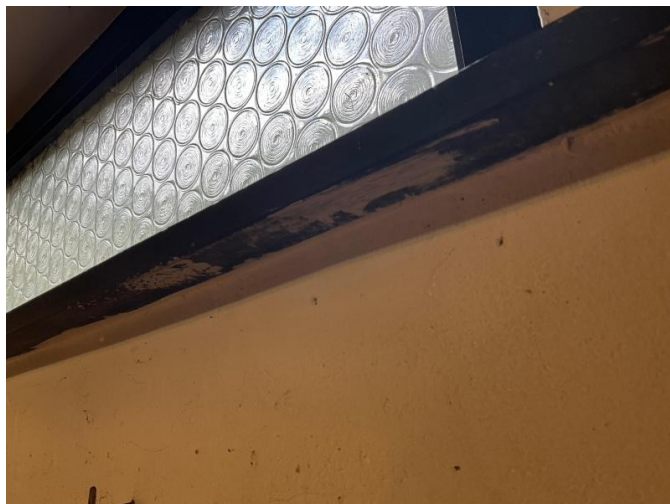
| Identificatiemethode | <p>De asbestdeskundige beoordeelt het materiaal als asbestverdacht en dus asbesthoudend, en dit zonder monstername.</p> <p>Motivatie: De monstername brengt andere schade aan dan schade die inherent is aan de monstername.</p> |

- Eenvoudige handelingen: mag via doe-het-zelf of door werknemer(s) met opleidingsattest eenvoudige handelingen  
EH via doe-het zelf : De dorpels of tabletten kunnen voorzichtig losgebeiteld worden, zonder de toepassing zelf te breken , extra bevochtigen om stof te voorkomen Standaard dragen van de nodige wegwerp beschermingsmiddelen FFP 3 masker , handschoenen en tyvec CAT III type 5-6 , afwasbaar schoeisel Verpakken in dubbel plastic folie , sluit luchtdicht af en afvoeren naar het containerpark als hechtgebonden asbestafval. Voor hechtgebonden toepassingen: Bij verwijdering door doe-het-zelf moet men dit afval dubbel en luchtdicht verpakt aandienen bij het gemeentelijk recyclagepark. Men raadpleegt best op voorhand de voorwaarden van het recyclagepark. Zie ook link Zie <https://ovam.vlaanderen.be/wie-mag-wat-verwijderen> <https://ovam.vlaanderen.be/voorzorgsmaatregelen-bij-asbestverwijdering> <https://ovam.vlaanderen.be/asbestafval-afvoeren> Zie ook wetgevend kader (website van de OVAM en CODEX boek VI titel 3). [http://werk.belgie.be/sites/default/files/content/documents/Welzijn op het](http://werk.belgie.be/sites/default/files/content/documents/Welzijn%20op%20het%20werk.pdf)

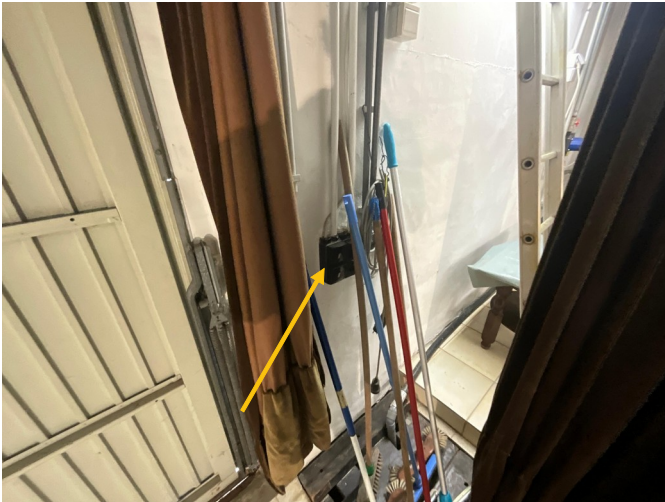
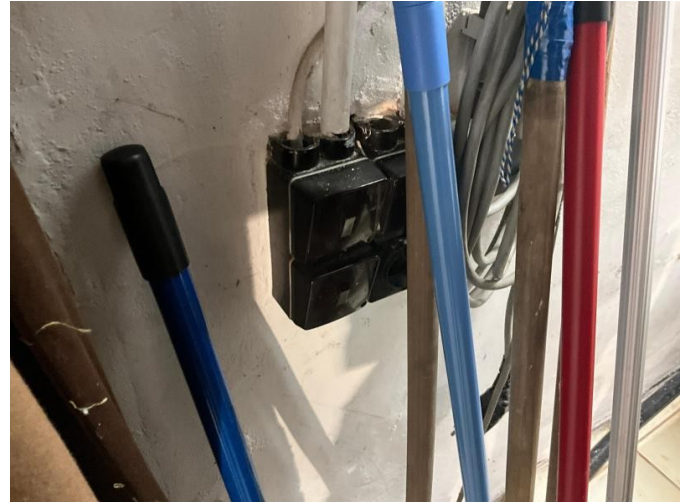
## Fiche 7: Bakeliet toep. (schakelaars-stopcontact.-verdeelkasten)

| Identificatiemethode | <p>De asbestdeskundige beoordeelt het materiaal als asbestverdacht en dus asbesthoudend, en dit zonder monstername.</p> <p>Motivatie: De monstername brengt andere schade aan dan schade die inherent is aan de monstername.</p> |

- Eenvoudige handelingen: mag via doe-het-zelf of door werknemer(s) met opleidingsattest eenvoudige handelingen  
Schakelaars, stopcontacten en andere gelijkaardige toepassingen kunnen eenvoudig losgeschroefd worden --> EH doe-het-zelf. Afgesloten of verzegelde kast --> EH opgeleid techniek personeel 8u basisopleiding asbest. Voor elektrische infrastructuur en uitrusting dient u vooraleer men deze toepassing gaat bevochtigen de elektriciteit af te sluiten (zoniet elektrocutie-/brandgevaar). standaard dragen van de nodige wegwerp beschermingsmiddelen FFP 3 masker , handschoenen en tyvec CAT III type 5-6 , afspoelbaar schoeisel Losschroeven en dubbel verpakken in plastic , sluit luchtdicht af en breng dit als hechtgebonden afval naar een plaatselijk containerpark. Voor hechtgebonden toepassingen: Bij verwijdering door doe-het-zelf moet men dit afval dubbel en luchtdicht verpakt aandienen bij het gemeentelijk recyclagepark. Men raadpleegt best op voorhand de voorwaarden van het recyclagepark.

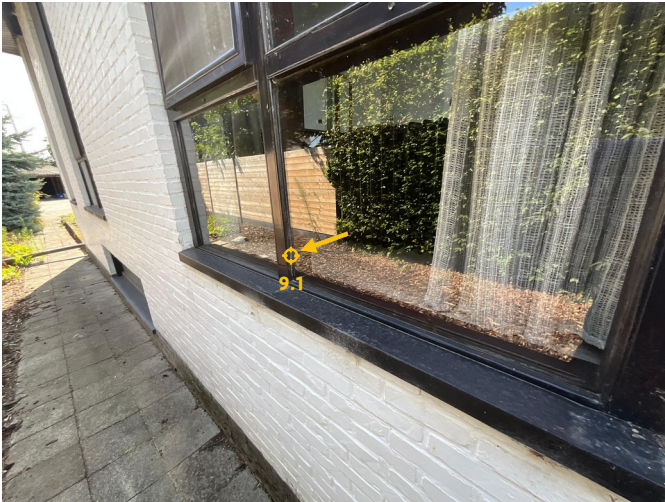
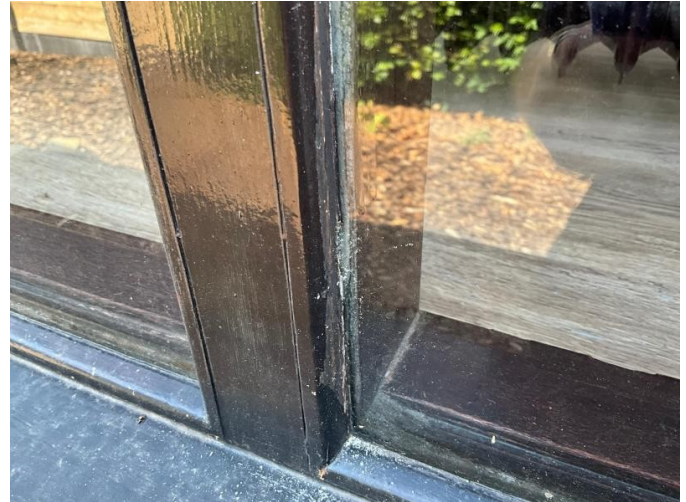
## Fiche 9: Kit kozijn-glas V1 (met staalname) houten raam

| Opmerking | Het gewicht en lm is een beredeneerde schatting. Er worden geen rechten verleend aan deze oppervlaktes. De dikte is een schatting die voorkomt uit de monsterplaatsen en is daarom niet altijd representatief. |

Mag en wil uzelf verwijderen: Zorg er dan voor dat: -u zich vooraf goed informeert op [www.asbestinfo.be](http://www.asbestinfo.be) -u zich beschermt met een FFP3 mondmasker, wegwerphandschoenen, wegwerpoveral Cat III type 5-6, afspoelbaar schoeisel -er geen minderjarigen of derden aanwezig zijn -u beschikt over PE-folie en zakken om loskomende deeltjes en het afval op te vangen en te verpakken -u beschikt over een vernevelaar (water) of fixeermiddel om het abestmateriaal te bevochtigen tijdens de volledige duur van de werken -u weet hoe u asbestmateriaal veilig kan demonteren zonder stof of breuken -u beschikt over natte doeken om eventuele resten en stof weg te nemen

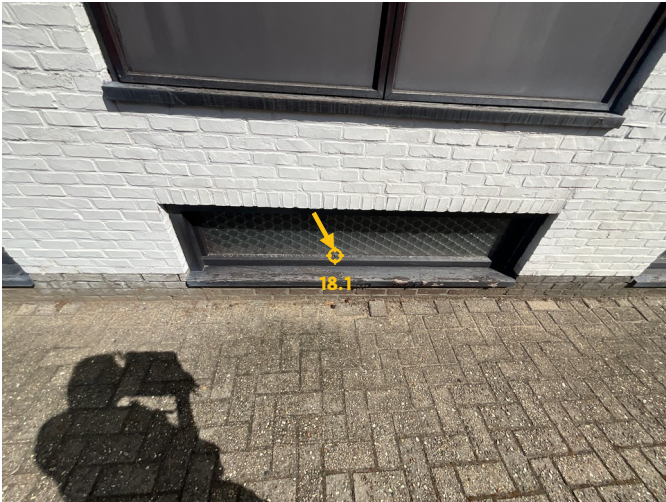
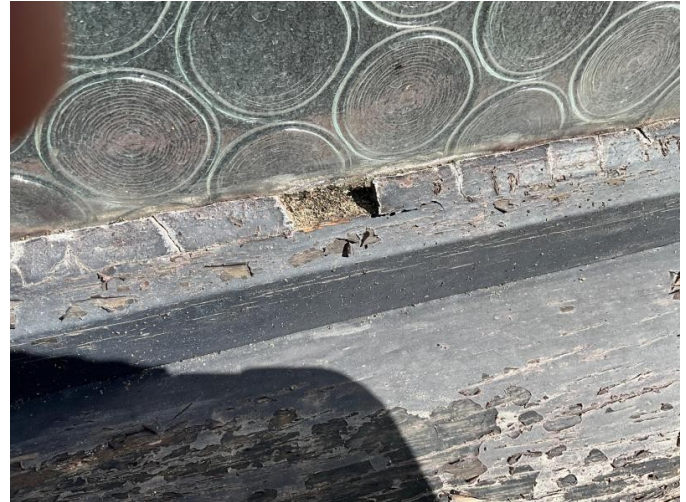
## Fiche 18: Kit kozijn-glas kelder (met staalname) houten raam

| Opmerking | Het gewicht en lm is een bereedeneerde schatting. Er worden geen rechten verleend aan deze oppervlaktes. De dikte is een schatting die voorkomt uit de monsterplaatsen en is daarom niet altijd representatief. |

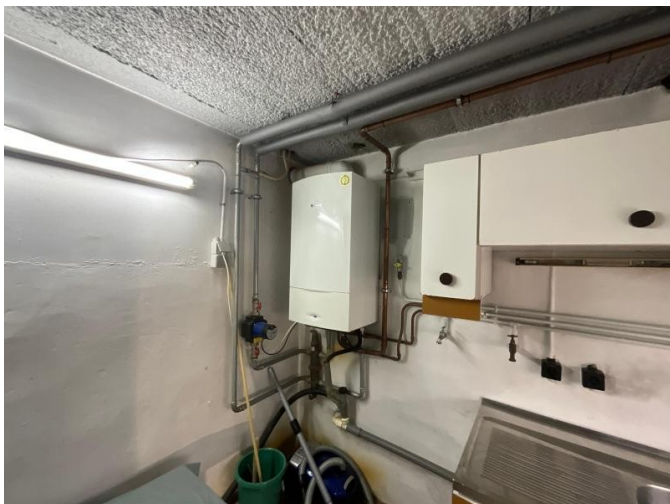
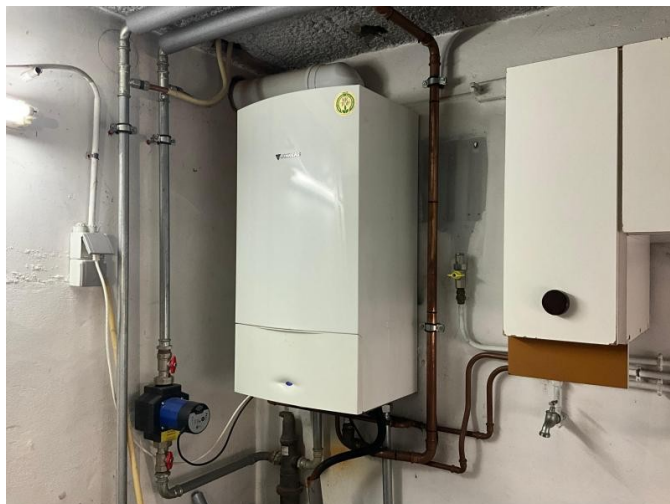
## Fiche 22: CV Ketel niet verdacht

| Beschrijving | Notitie | Terug te vinden op plannen |
|---|---|---|
| Fiche 22: CV Ketel niet verdacht | De CV ketel werd gecontroleerd en is niet asbest verdacht geen risico bouwjaar. | Plan 1.8: Kelder: HVAC |
