# Asbestinventarisatattest

Stationsstraat 20, 8660 De Panne

Attestnummer : 20260218-000064.000

**Niet-asbestveilig**

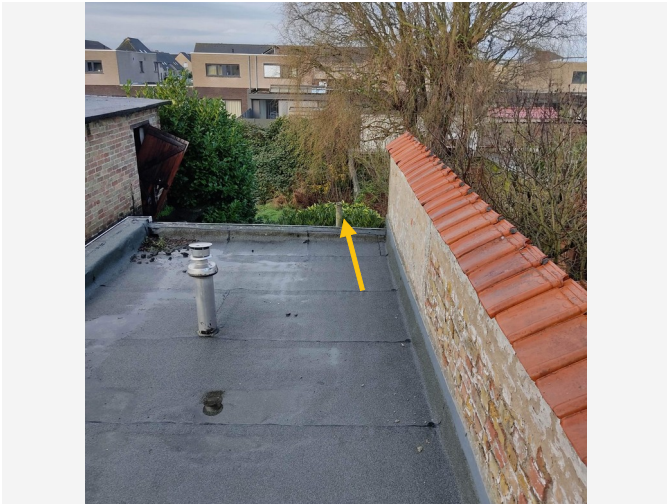
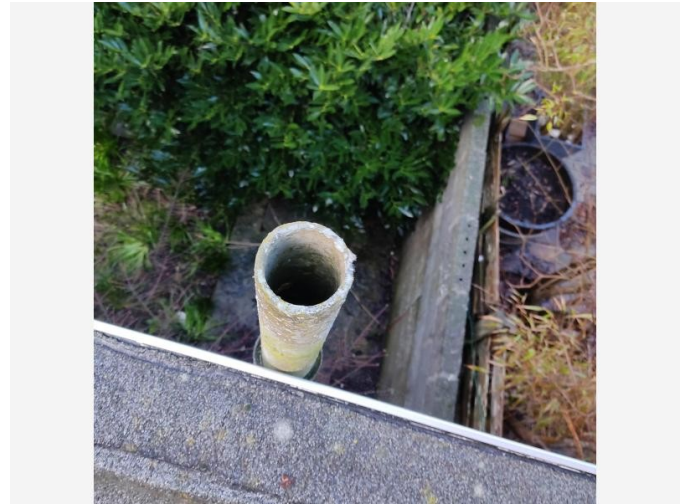
Het asbestmateriaal valt onder de mijlpaal van 2034.

Verwijderen

| Eindbeoordeling materiaalisico | Laag materiaalisico en/of verlaagde kans op vezelvrijgave |

| Asbestsoort (vezeltype) | Crocidoliet aanwezig |

| # | Type | Referentie | Resultaat |
|---|---|---|---|
| 2.1 | Puntmonster | 11497 - 10 | Chrysotiel, Crocidoliet |

| Beschrijving | Cementbuis achteraan |

- Verwijder dit asbestmateriaal zo snel mogelijk. Volg de toestand goed op.

- Eenvoudige handelingen: mag via doe-het-zelf of door werknemer(s) met opleidingsattest eenvoudige handelingen  
Verwijder de cementbuis zonder deze te beschadigen. Zo komen er een minimum aan vezels vrij.

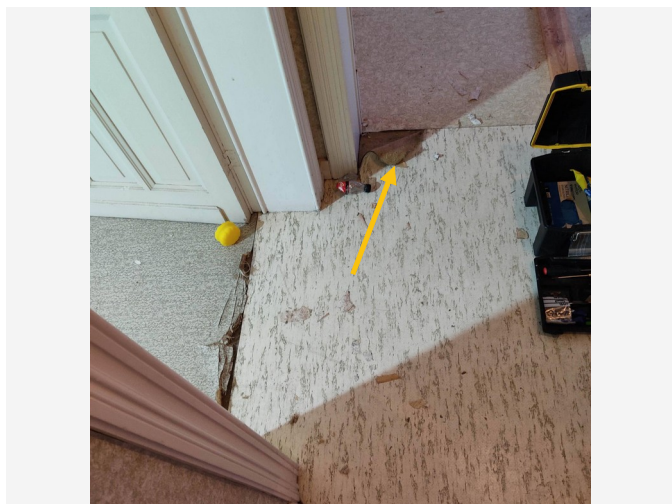
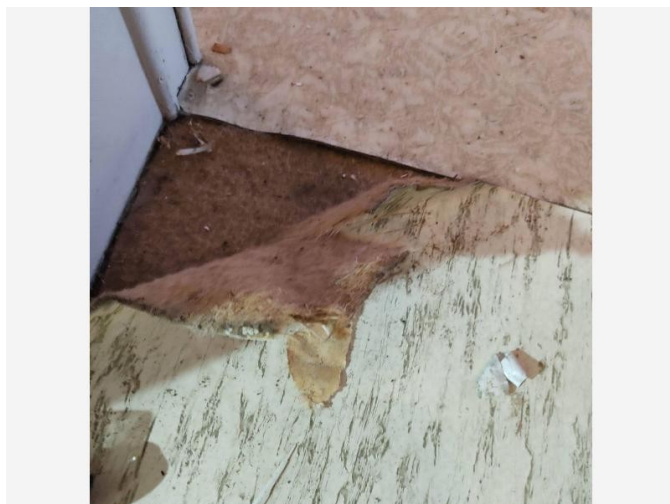
## Fiche 14: Vinyl 3 in traphal

Geen asbest

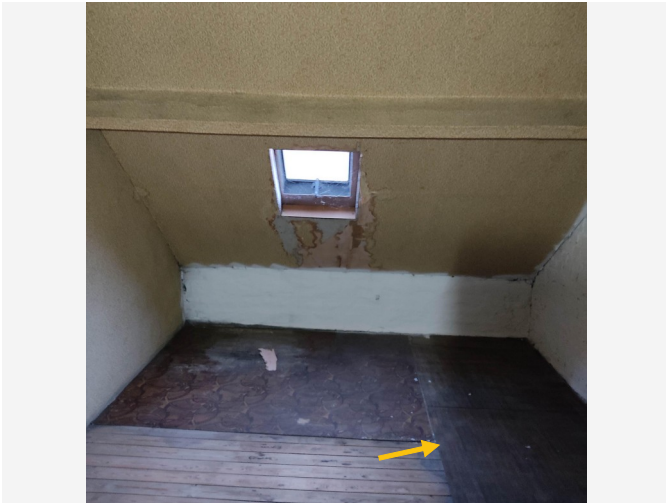
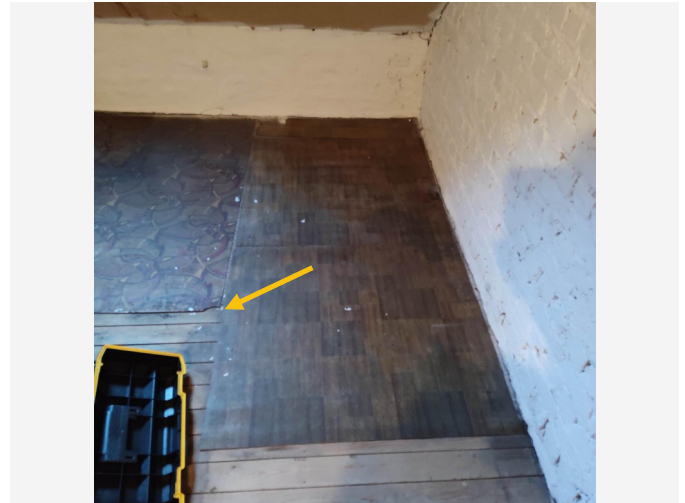
## Fiche 15: Vinyl zolder +

Geen asbest

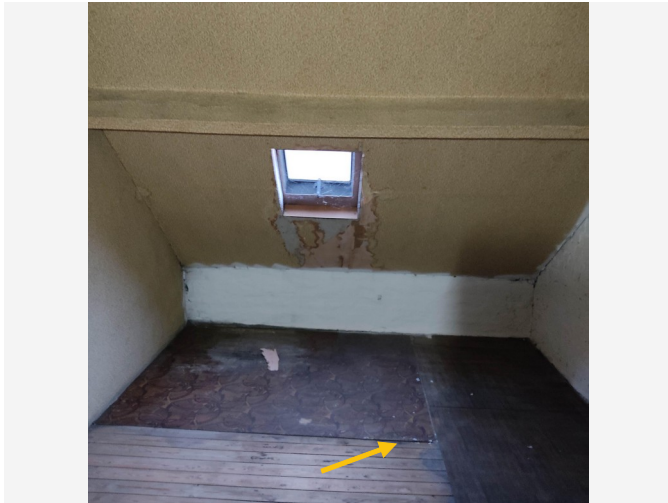
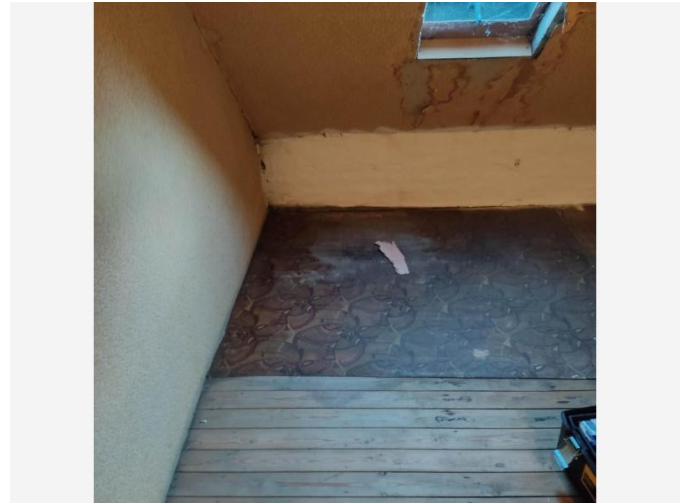
## Fiche 16: Vinyl zolder

Geen asbest

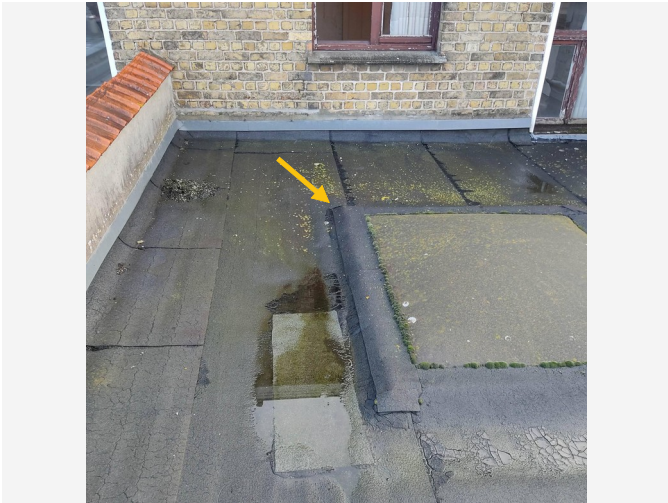
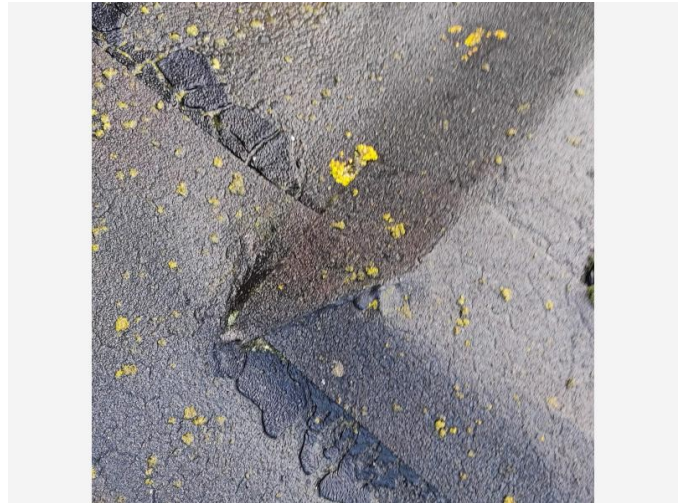
## Fiche 18: Roofing dak keuken

Geen asbest

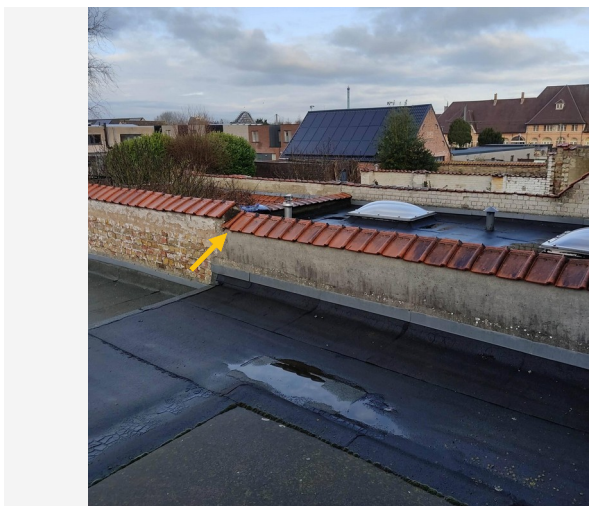
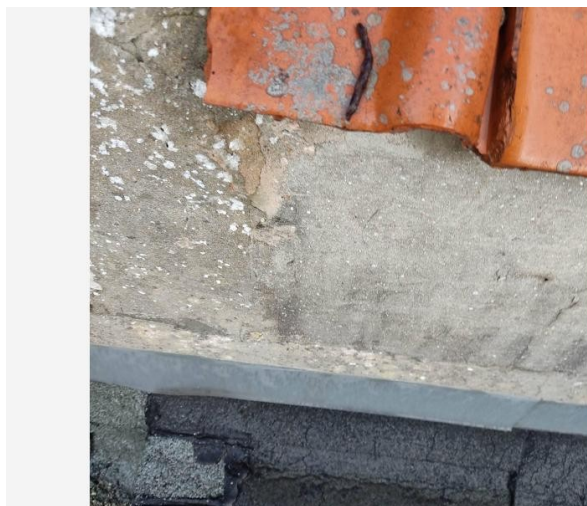
## Fiche 19: Cement buiten

Geen asbest

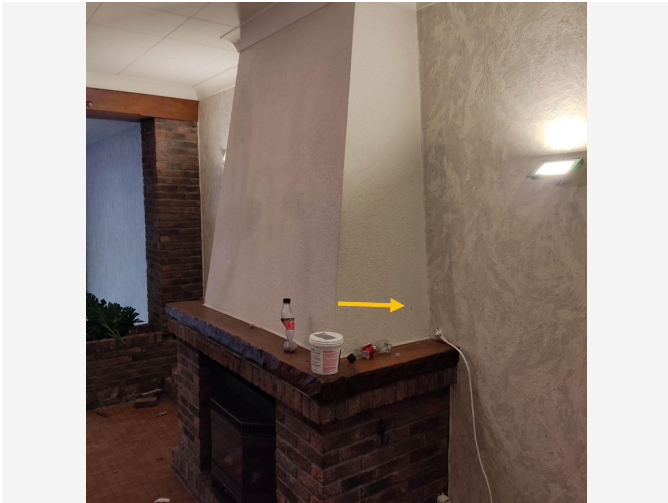
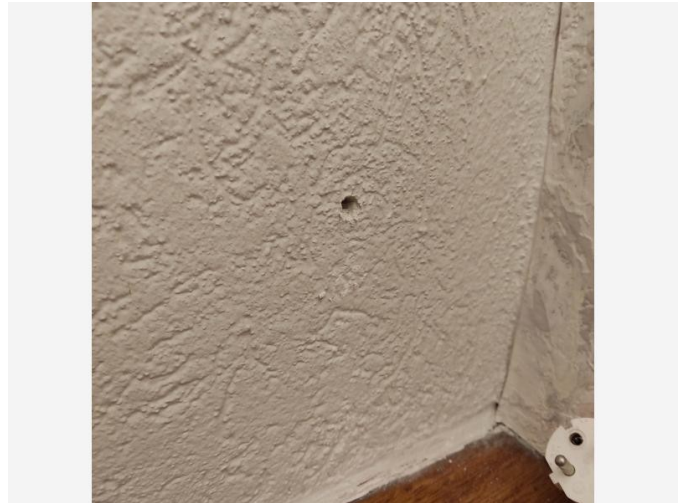
## Fiche 21: Crepi haard

Geen asbest

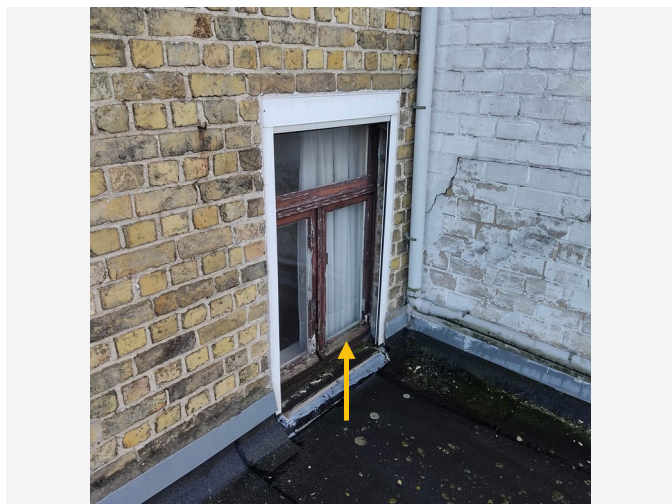
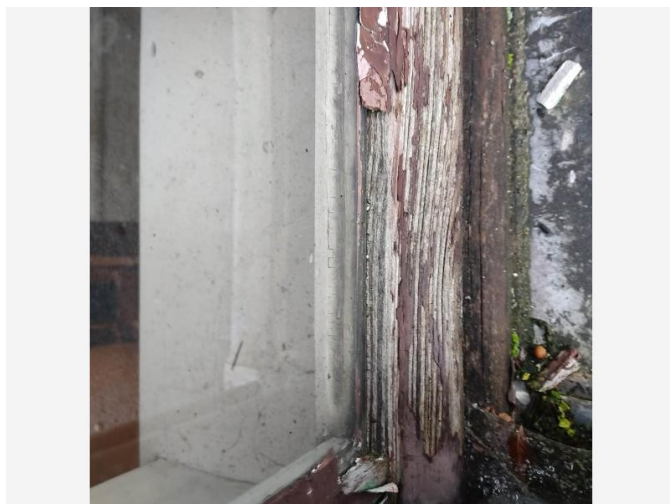
## Fiche 22: Mastiek ramen

Geen asbest

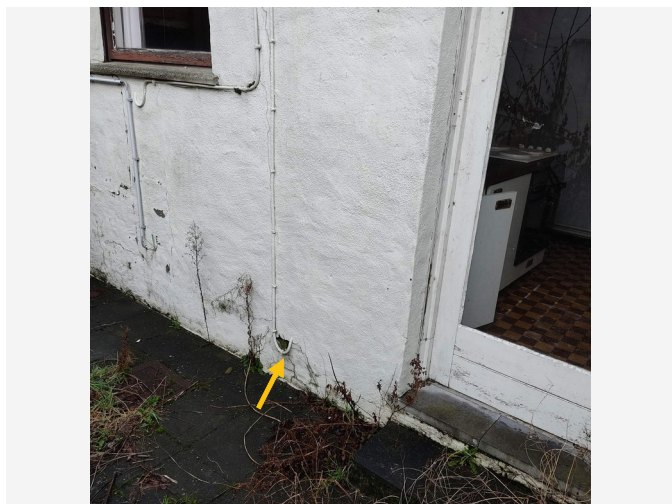
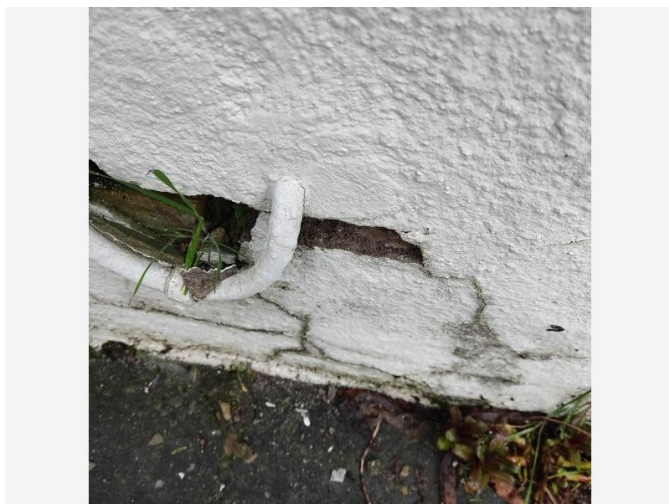
## Fiche 23: Cement buiten met verf

Geen asbest

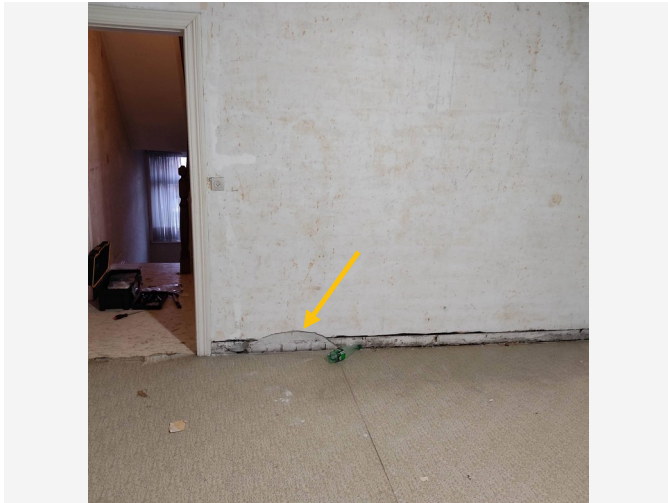
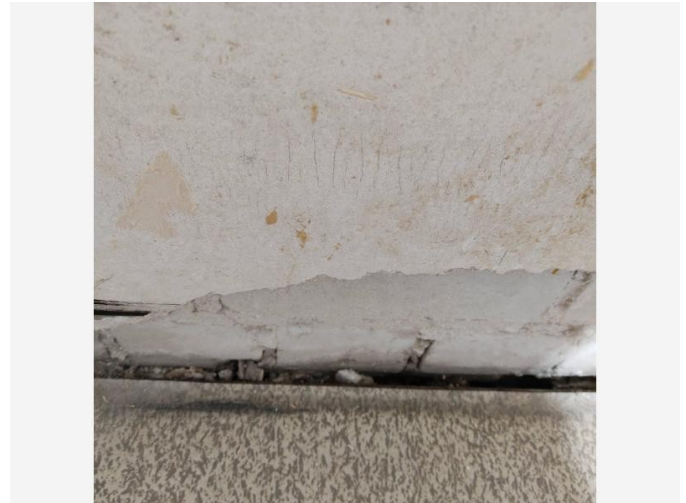
## Fiche 25: Pleister muren

Geen asbest

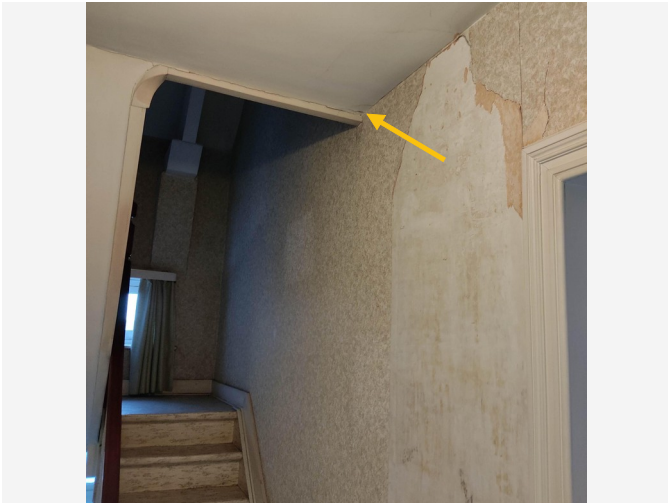
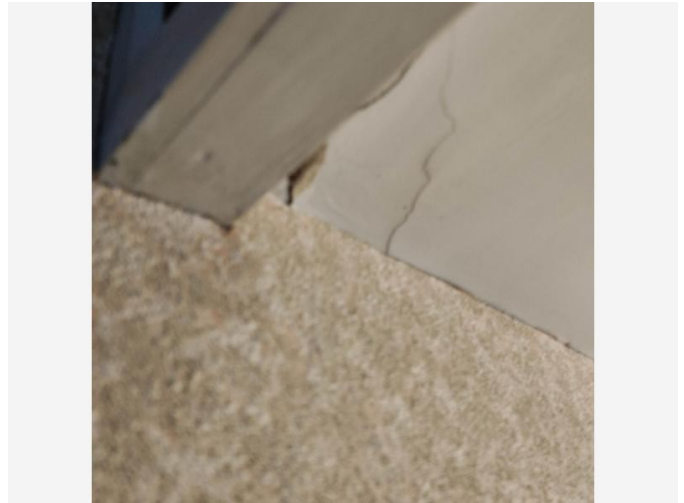
## Fiche 26: Pleister plafond

Geen asbest

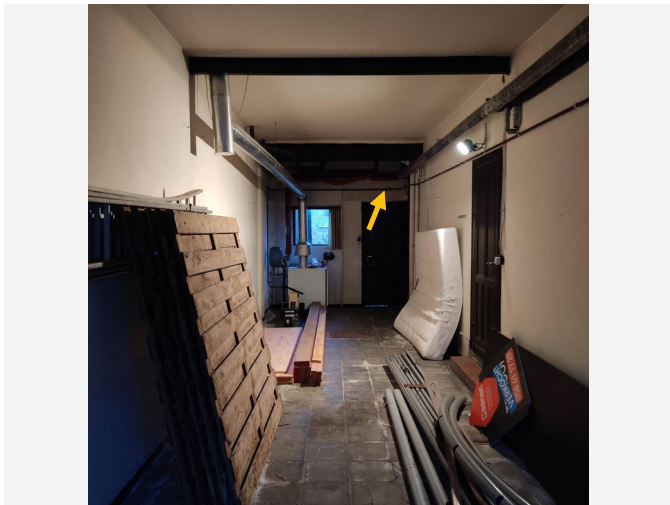
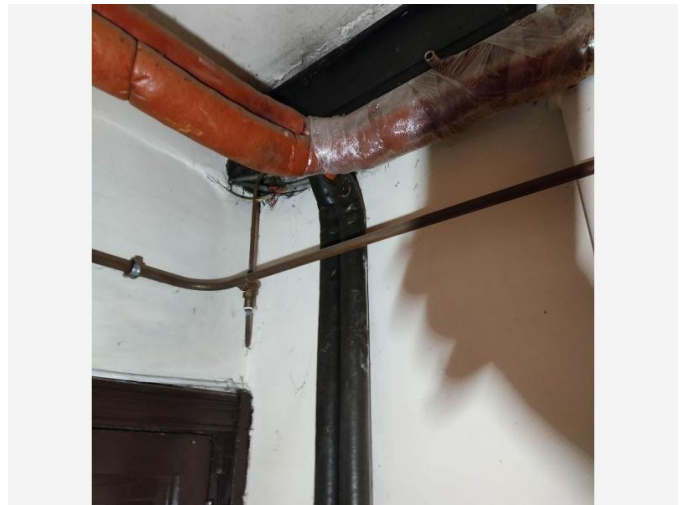
### Fiche 28: Leidingisolatie

| Beschrijving | Notitie | Terug te vinden op plannen |
|---|---|---|
| Fiche 28: Leidingisolatie | Deze isolatie is niet verdacht. | Plan 1.2: Gelijkvloers |
