# Asbestinventarisatetest

Overwinningstraat 62/0002, 3010 Leuven

Attestnummer : **20260819-000066.000**

Uitgegeven op : **19.08.2026**

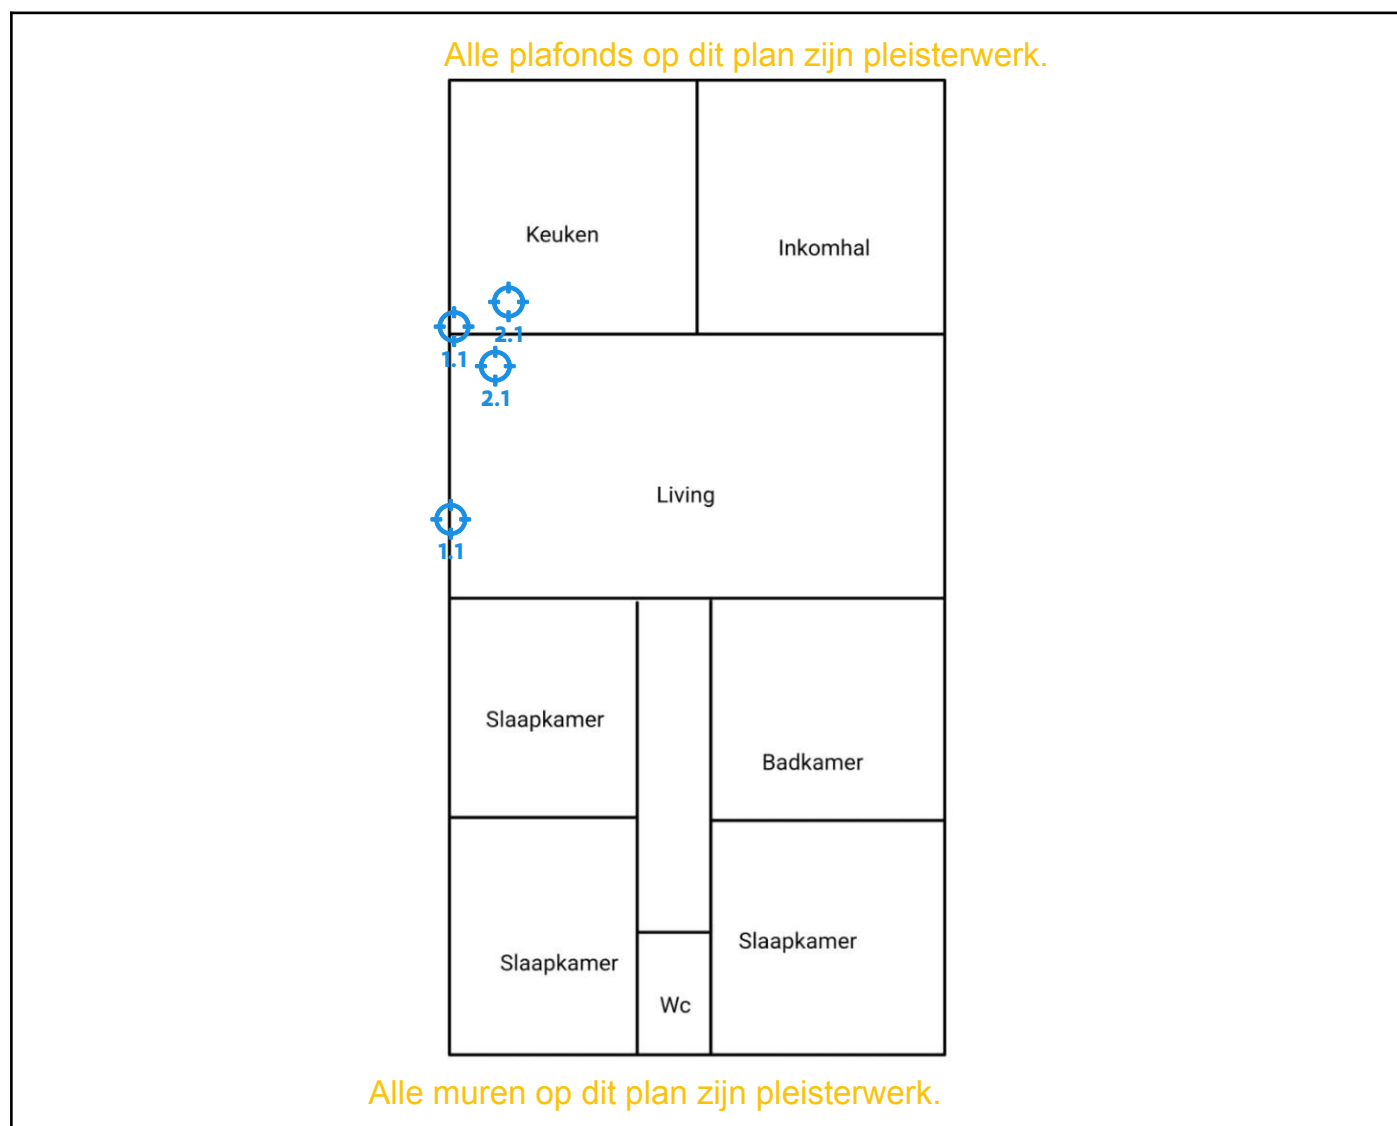
## Plan 1.2: Bus 0002

| Beschrijving | Type | Actie |
|---|---|---|
| 1. Pleisterwerk Wanden | Geen asbest | - |
| 2. Pleisterwerk Plafonds | Geen asbest | - |

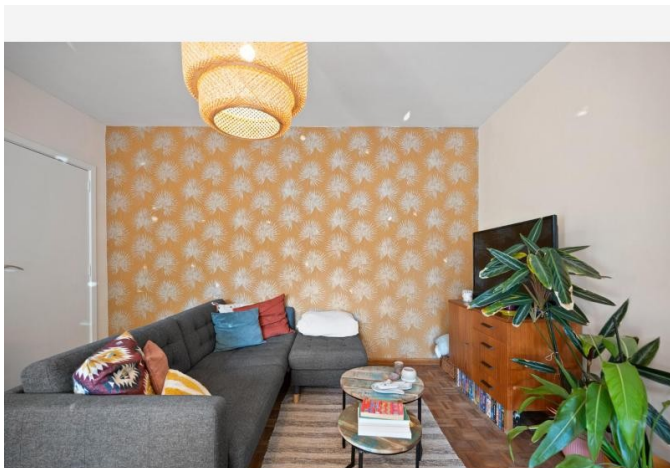
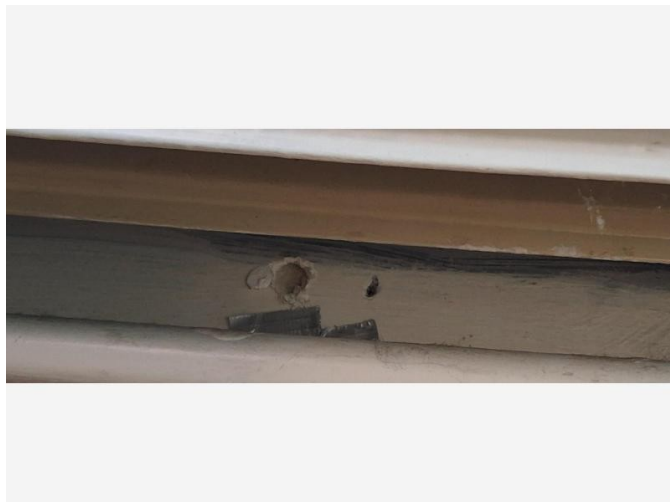
## Fiche 1: Pleisterwerk Wanden

Geen asbest

| # | Type | Referentie | Resultaat |
|---|---|---|---|
| 1.1 | Mengmonster | MM01 | Geen asbest |

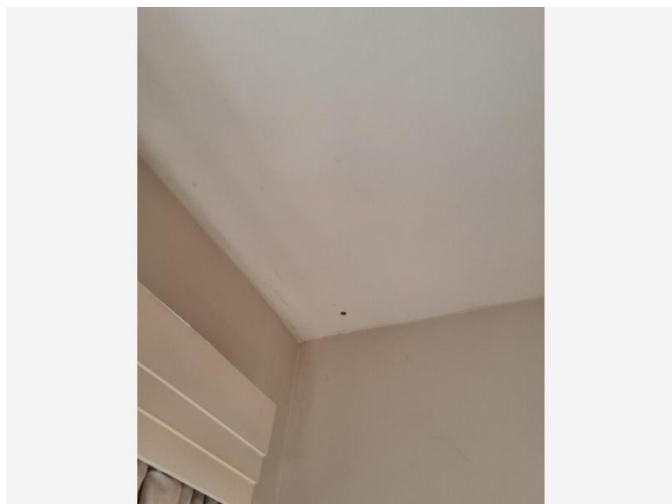
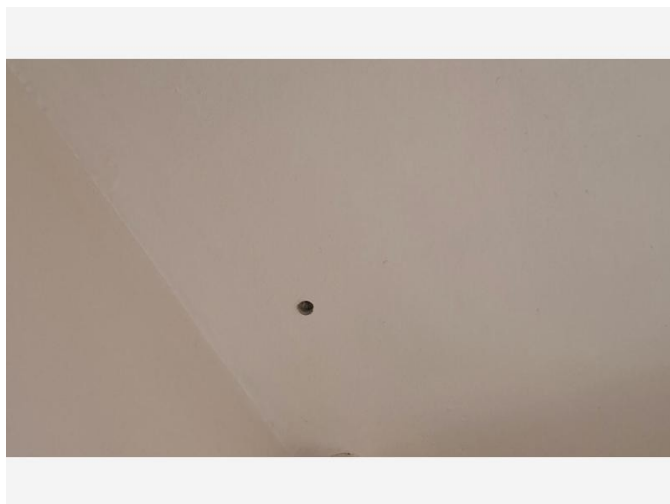
## Fiche 2: Pleisterwerk Plafonds

Geen asbest

| # | Type | Referentie | Resultaat |
|---|---|---|---|
| 2.1 | Mengmonster | MM02 | Geen asbest |
