# Asbestinventarisatetest

Stoelstraat 7, 2000 Antwerpen

Attestnummer : **20260410-000023.000**

**Asbestveilig** (maar mogelijk niet asbestvrij)

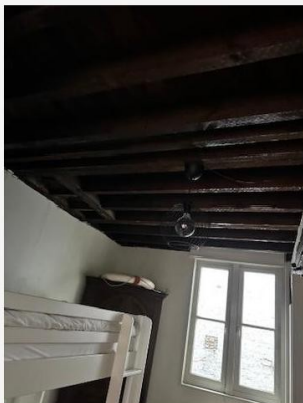
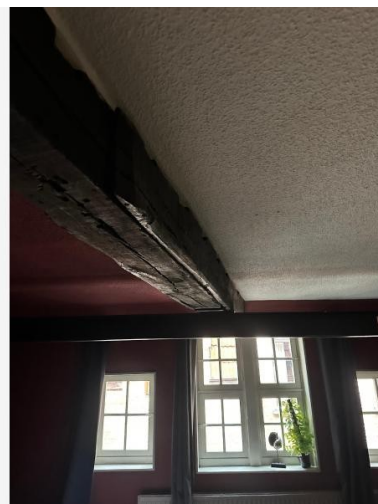
De (valse) plafondafwerking bevat geen asbesthoudende materialen volgens visuele vastelling & expertise. Indien de situatie wijzigt door bv afbraak of grondige verbouwingswerken, is het aangewezen om bijkomend (destructief) onderzoek uit te voeren (met extra staalnames) op achterliggende/ingesloten materialen.

| Basis voor advies | De asbestdeskundige beoordeelt het materiaal als niet-asbestverdacht. |

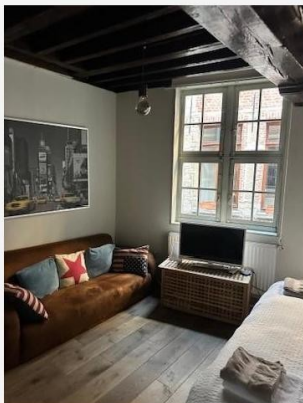
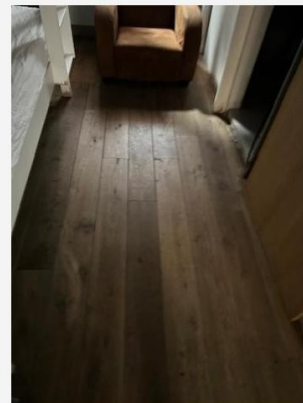
De vloerafwerking bevat geen asbesthoudende materialen volgens visuele vastelling & expertise. Indien de situatie wijzigt door bv afbraak of grondige verbouwingswerken, is het aangewezen om bijkomend (destructief) onderzoek uit te voeren (met extra staalnames) op onderliggende/ingesloten materialen zoals zwarte (tegel)lijmlagen,...

| Basis voor advies | De asbestdeskundige beoordeelt het materiaal als niet-asbestverdacht. |

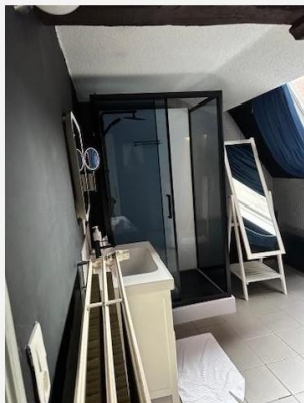
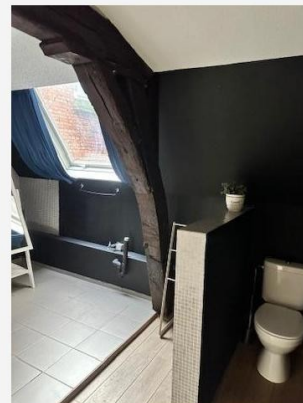
De (voorzet) wandafwerking bevat geen asbesthoudende materialen volgens visuele vastelling & expertise. Indien de situatie wijzigt door bv afbraak of grondige verbouwingswerken, is het aangewezen om bijkomend (destructief) onderzoek uit te voeren (met extra staalnames) op achterliggende/ingesloten materialen zoals zwarte (tegel)lijmlagen,...

| Basis voor advies | De asbestdeskundige beoordeelt het materiaal als niet-asbestverdacht. |

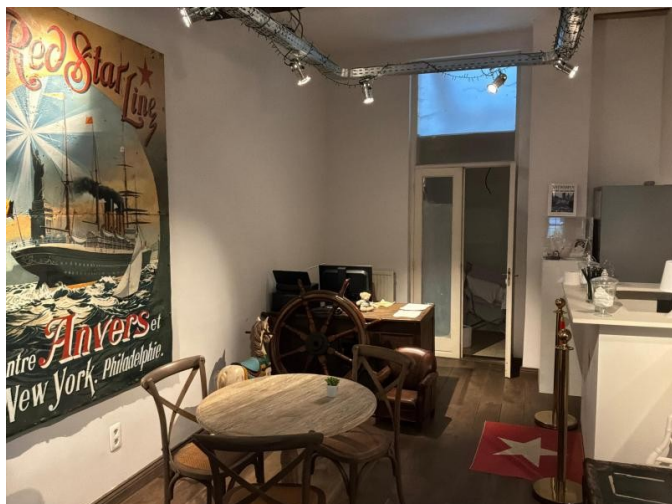
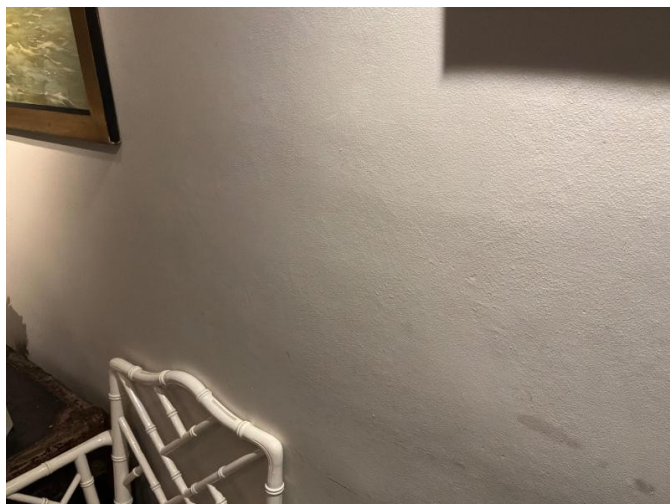
## Fiche 4: Wandbepleistering

## Conclusie

Geen asbest

| # | Type | Referentie | Resultaat |
|---|---|---|---|
| 4.1 | Mengmonster | X1 | Geen asbest |

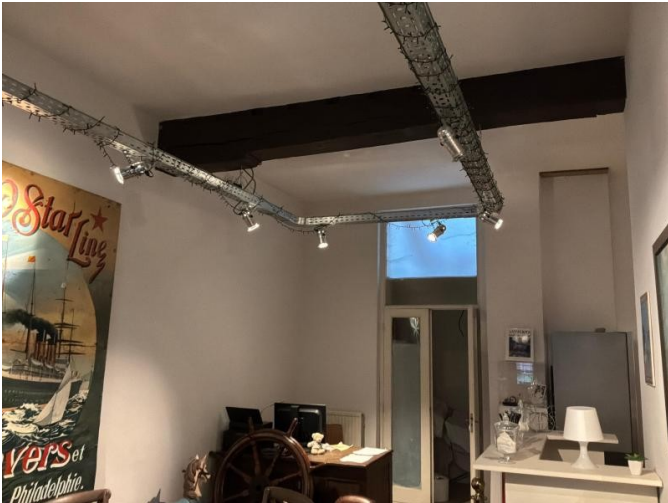
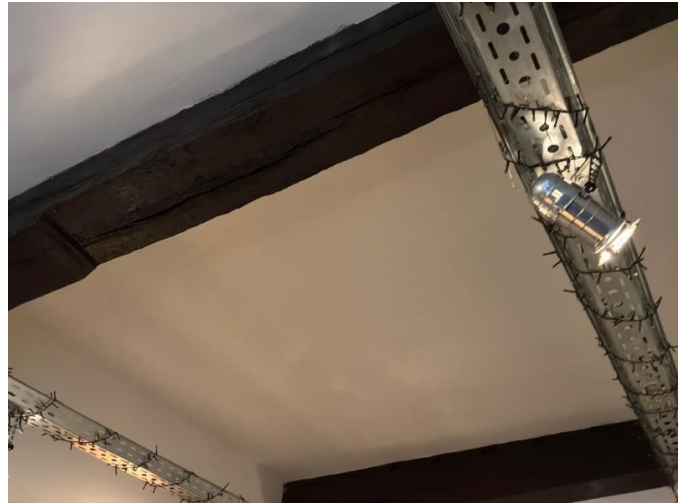
## Fiche 5: Plafondbepleistering

### Conclusie

Geen asbest

| # | Type | Referentie | Resultaat |
|---|---|---|---|
| 5.1 | Mengmonster | X2 | Geen asbest |

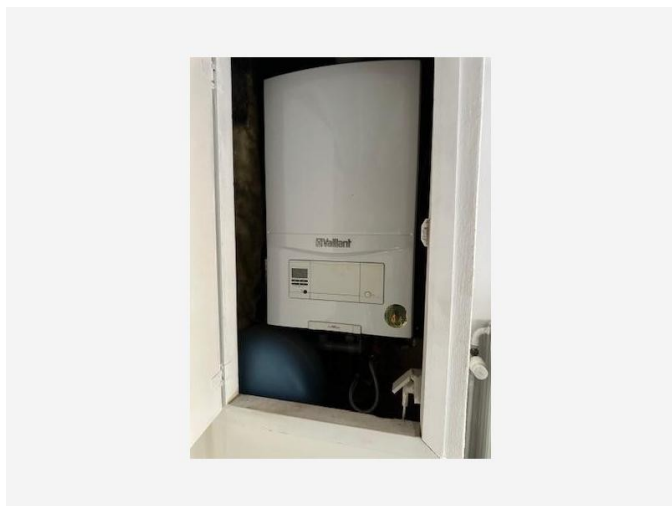
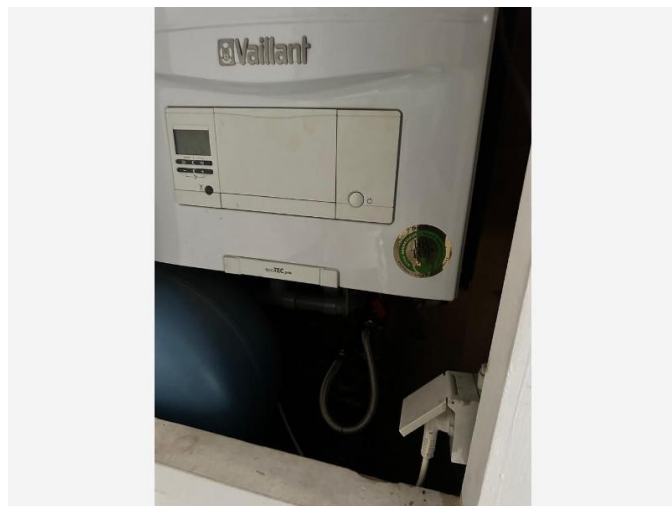
### Fiche 6: CV-ketel (niet verdacht)

| Beschrijving | Notitie | Terug te vinden op plannen |
|---|---|---|
| Fiche 6: CV-ketel (niet verdacht) | De CV-ketel (dichtingen, isolerend materiaal) is niet asbestverdacht. | Plan 1.13: 3de Verdieping |

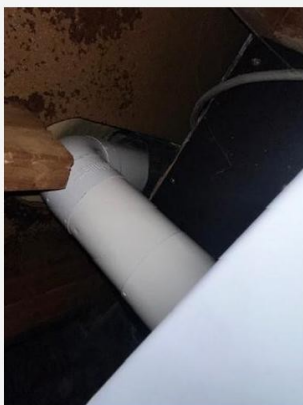
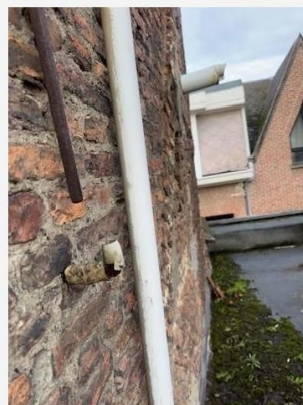
## Fiche 7: Rookgaskanaal (niet verdacht)

| Beschrijving | Notitie | Terug te vinden op plannen |
|---|---|---|
| Fiche 7: Rookgaskanaal (niet verdacht) | Het rookgaskanaal is niet-asbestverdacht. | Plan 1.13: 3de Verdieping |

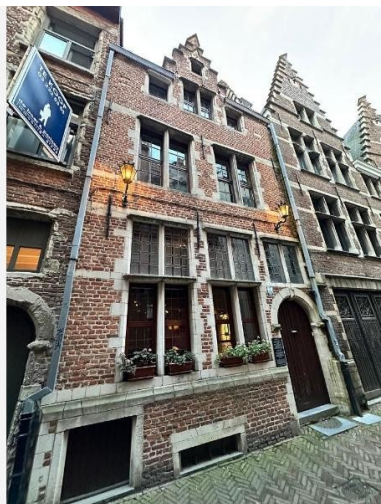
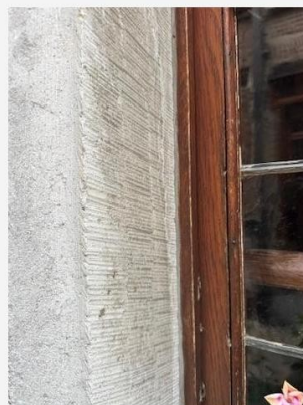
## Fiche 8: Kit aan de ramen

| Beschrijving | Notitie | Terug te vinden op plannen |
|---|---|---|
| Fiche 8: Kit aan de ramen | De kit aan de ramen is niet asbestverdacht. | - |

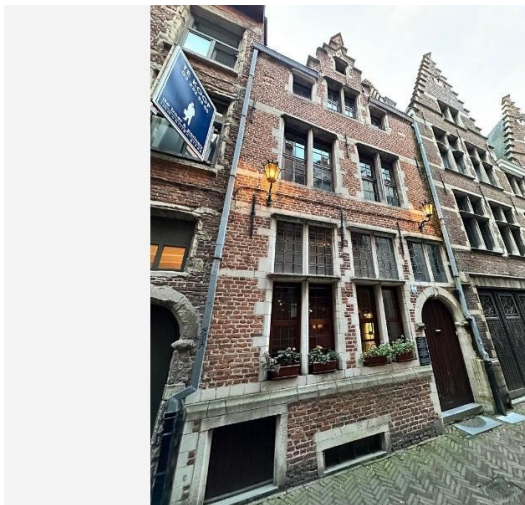
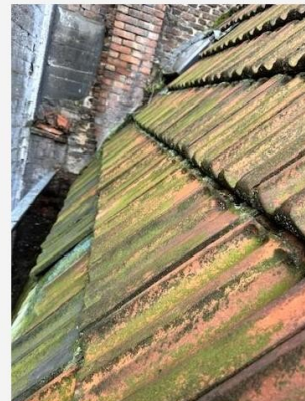
## Fiche 9: (Schuin)dakbedekking bestaande uit pannen (niet verdacht)

| Beschrijving | Notitie | Terug te vinden op plannen |
|---|---|---|
| Fiche 9: (Schuin)dakbedekking bestaande uit pannen (niet verdacht) | De dakbedekking (pannen) bevat geen asbesthoudende materialen volgens visuele vaststelling & expertise. Indien de situatie wijzigt door bv afbraak of grondige verbouwwerken, is het aangewezen om bijkomend (destructief) onderzoek uit te voeren (met extra staalnames) op onderliggende/ingesloten materialen. | Plan 1.17: Dak(en) |

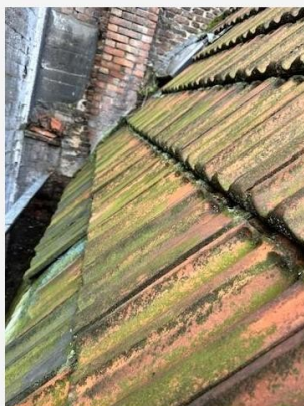
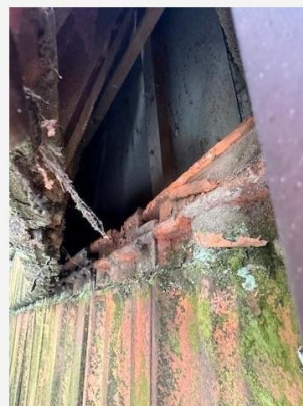
### Fiche 12: Geen asbestverdacht onderdak aangetroffen

| Beschrijving | Notitie | Terug te vinden op plannen |
|---|---|---|
| Fiche 12: Geen asbestverdacht onderdak aangetroffen | Na het optillen van een pan werd geen asbestverdacht onderdak aangetroffen. Dit betekent niet dat er geen onderdak aanwezig kan zijn op plaatsen die niet gecontroleerd werden. Bij werken, laat een eventueel aangetroffen onderdak controleren op aanwezigheid van asbest. | Plan 1.16: Onderdak |
