# Asbestinventarisatetest

Hemelstraat 23, 3582 Beringen

Attestnummer : **20260817-000365.000**

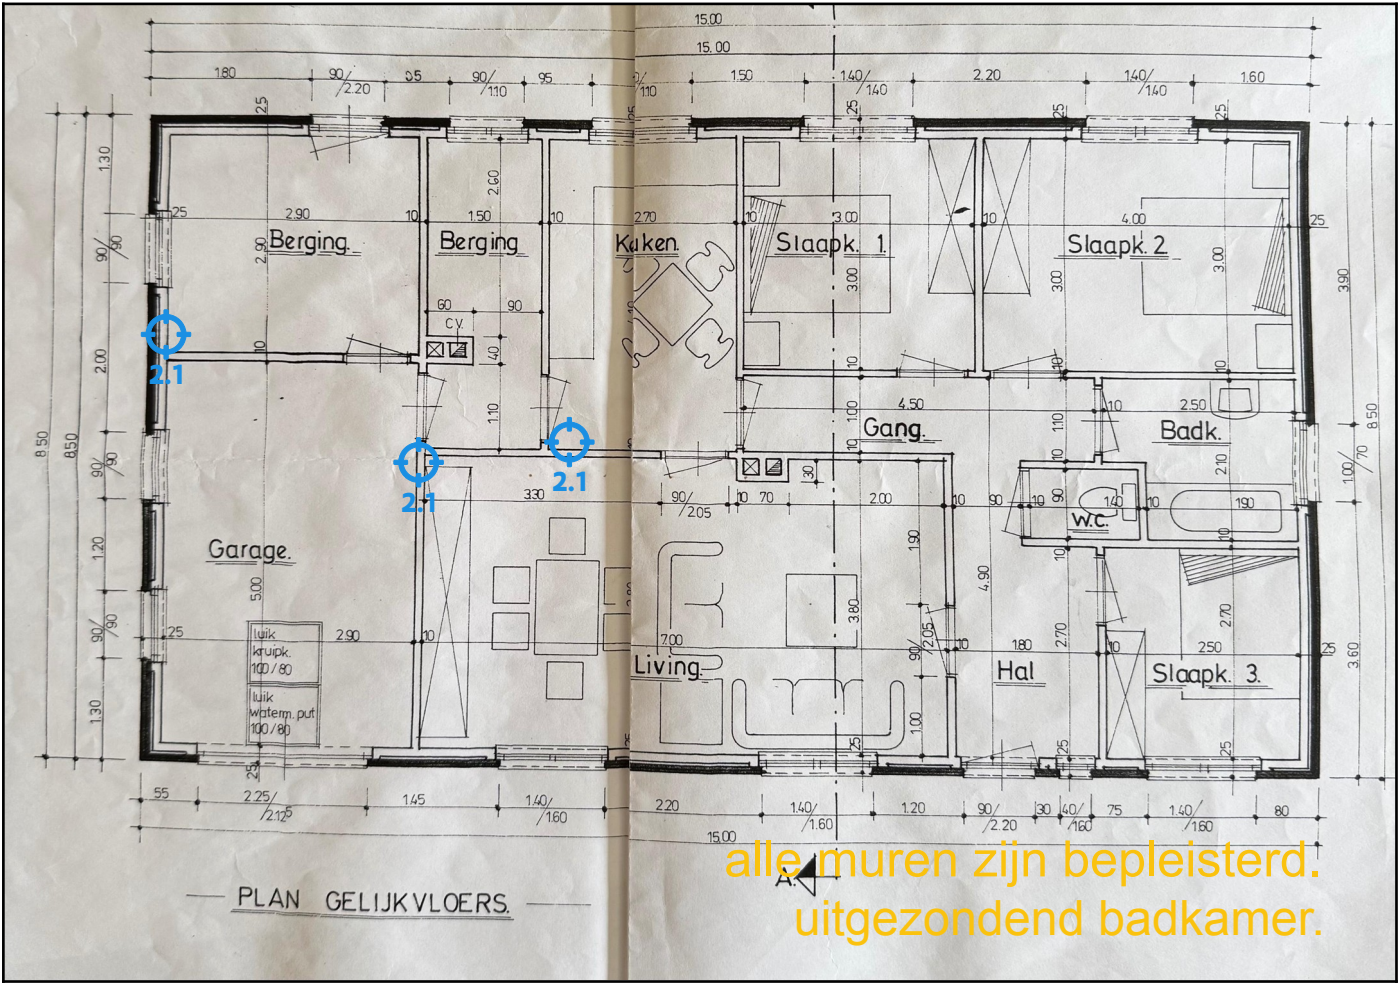
# Plan 1.3: Gelijkvloers

| Beschrijving | Type | Actie |
|---|---|---|
| 2. pleisterwerk muren | Geen asbest | - |
| 2.1 Code: mm01 | Mengmonster | - |

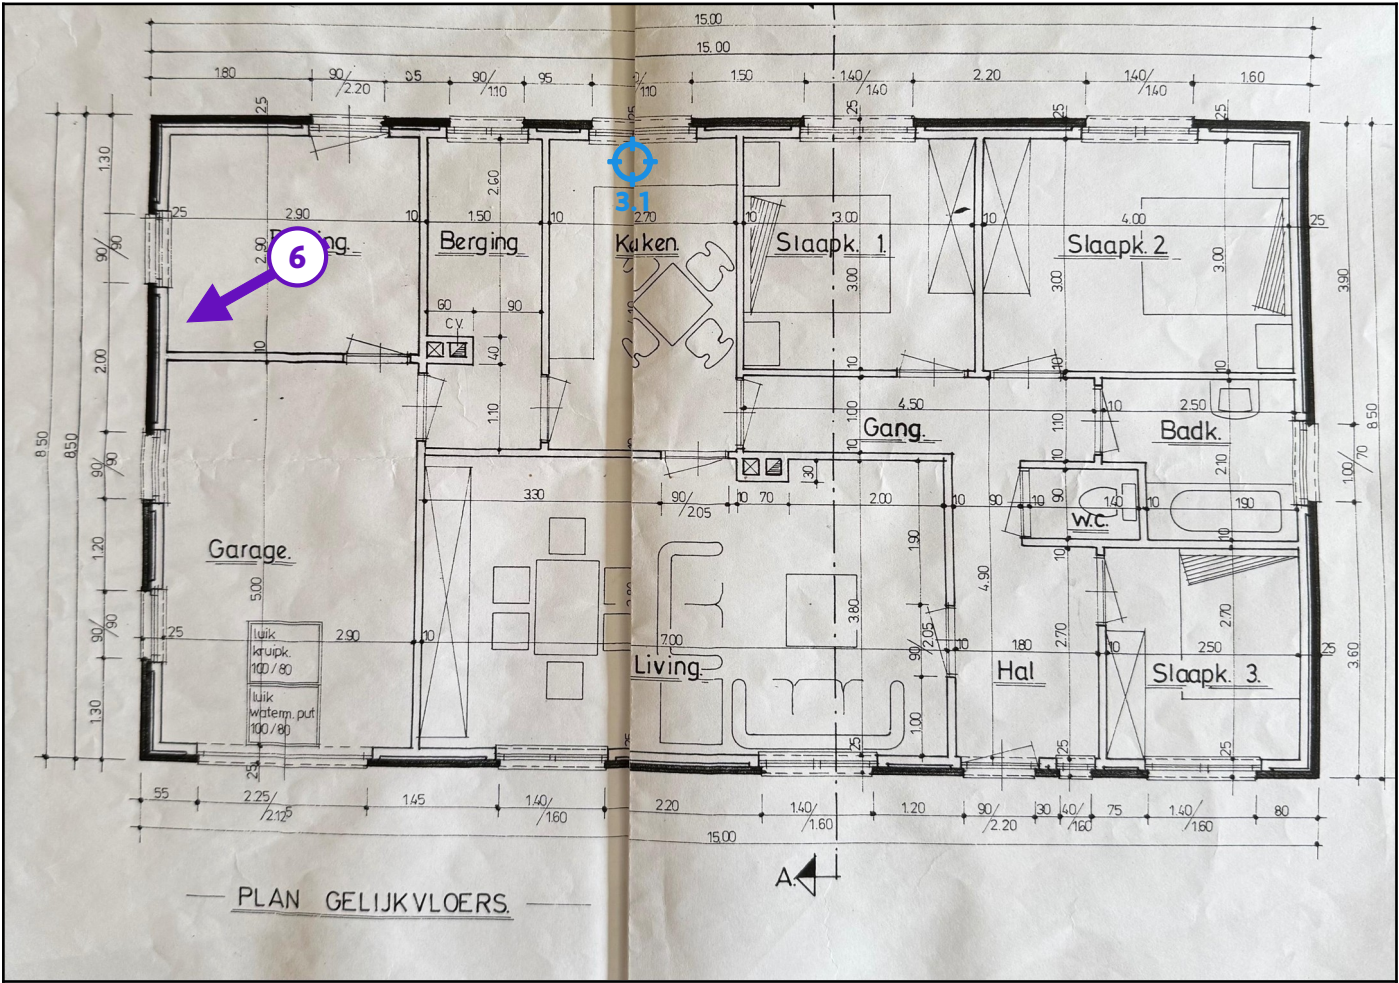
# Plan 1.5: Gelijkvloers

| Beschrijving | Type | Actie |
|---|---|---|
| 3. anti-dreun (spoelbak) | Geen asbest | - |
| 3.1 Code: mm02 | Puntmonster | - |
| 6. Materialen aan de ketel | Overige ruimte of materiaal | - |

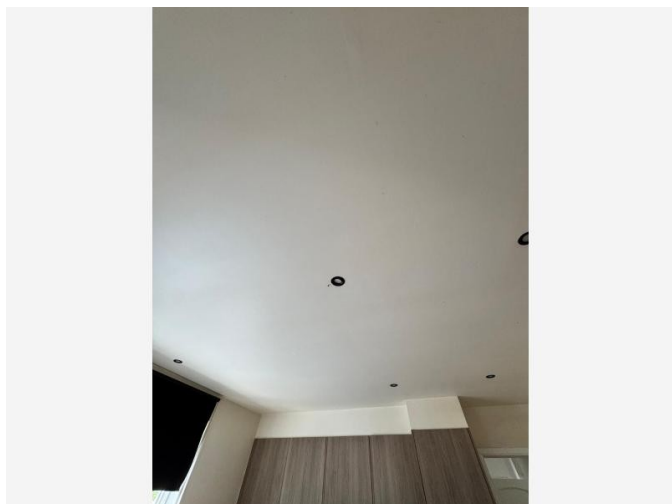
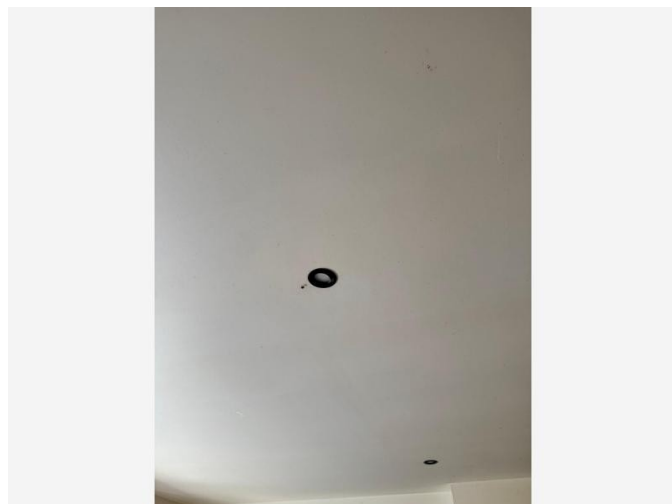
De plafonds zijn gemaakt van niet-asbestverdachte materialen (bijvoorbeeld laminaat, gyproc, hout ..), deze toepassingen zijn niet asbestverdacht. We hebben echter niet kunnen vaststellen of er mogelijk asbestverdachte of asbesthoudende materialen achter deze toepassingen aanwezig zijn. Bij renovatie of sloop is het aangeraden om een destructief onderzoek te laten uitvoeren van deze toepassingen.

| Basis voor advies | De asbestdeskundige beoordeelt het materiaal als niet-asbestverdacht. |

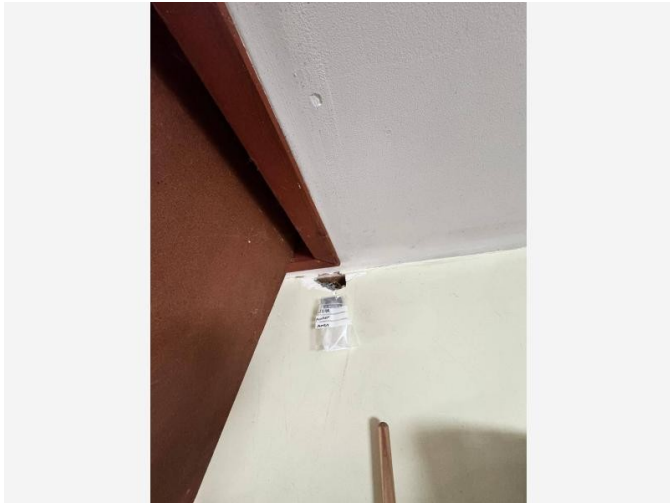
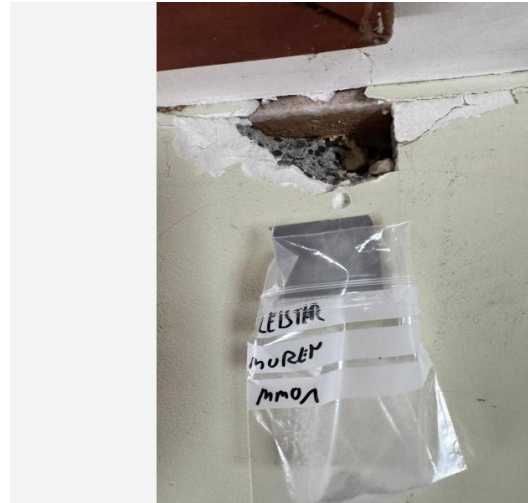
## Fiche 2: pleisterwerk muren

Geen asbest

| # | Type | Referentie | Resultaat |
|---|---|---|---|
| 2.1 | Mengmonster | mm01 | Geen asbest |

| Beschrijving | pleisterwerk muren |
| Bindmiddel van materiaal | Gips - kalk |
| Gebondenheid op basis van bindmiddel | Niet-hechtgebonden |

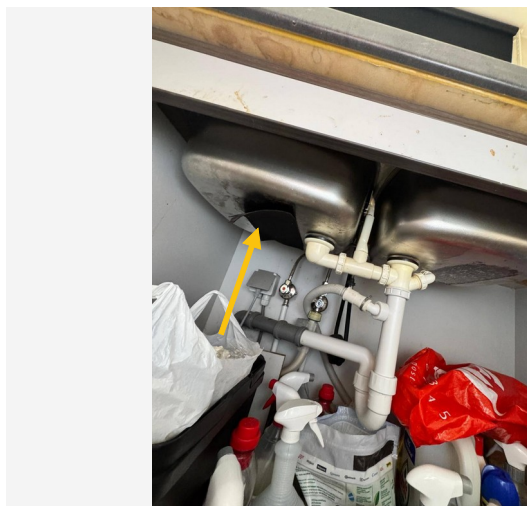
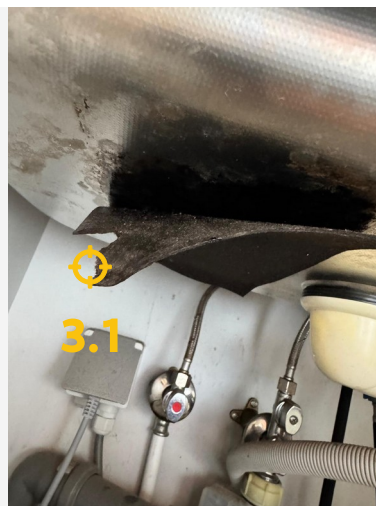
## Fiche 3: anti-dreun (spoelbak)

Geen asbest

| # | Type | Referentie | Resultaat |
|---|---|---|---|
| 3.1 | Puntmonster | mm02 | Geen asbest |

| Beschrijving | anti-dreun (spoelbak) |
| Bindmiddel van materiaal | Bitumen (roofing, teer, asfalt) |

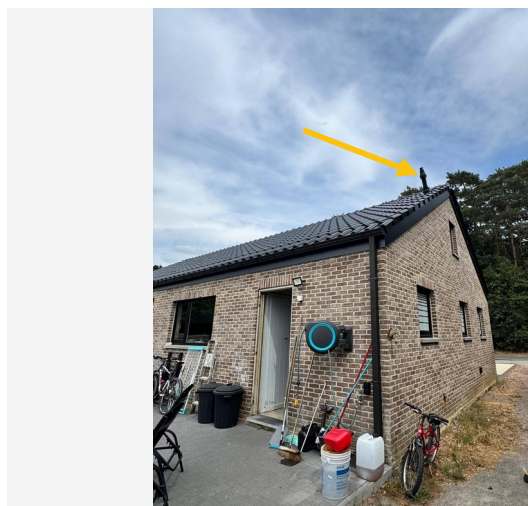
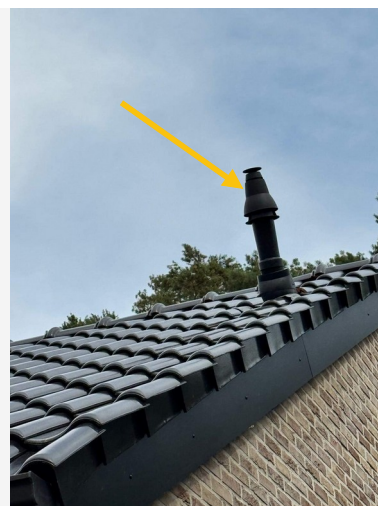
### Fiche 4: Materialen van rookgaskanalen

| Beschrijving | Notitie | Terug te vinden op plannen |
|---|---|---|
| Fiche 4: Materialen van rookgaskanalen | - | Plan 1.1: Woning plan |

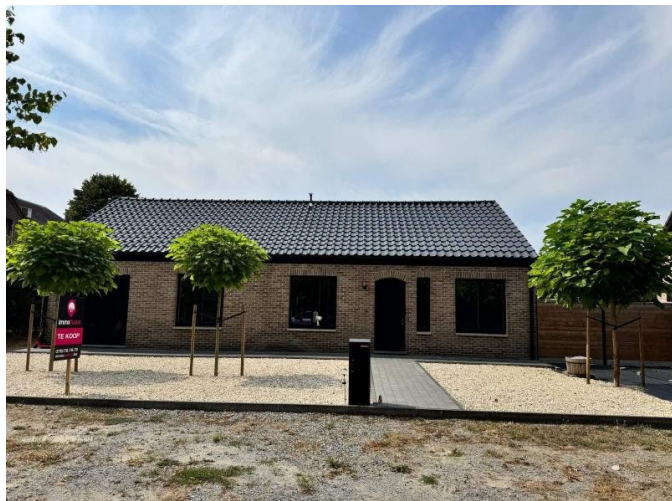
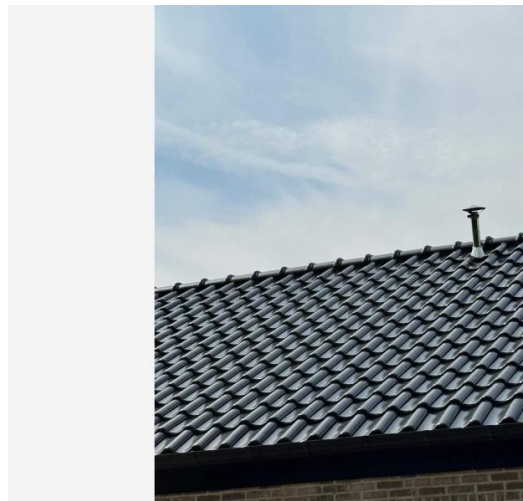
## Fiche 5: dakpannen

| Beschrijving | Notitie | Terug te vinden op plannen |
|---|---|---|
| Fiche 5: dakpannen | <p>Op basis van visuele inspectie ter plaatse en historisch beeldmateriaal (Google Street View, mei 2025) werd vastgesteld dat de dakbedekking volledig vernieuwd is. De archiefopname toont de dakwerken in uitvoering, met bevoorrading van nieuwe dakpannen (type Roben) op het terrein. De huidige, tijdens het plaatsbezoek vastgestelde dakbedekking (zwarte glanspannen) bevestigt dat het volledige dakpakket nieuw is en dateert van 2025.</p> <p>De dakbedekking wordt bijgevolg niet als asbesthoudend beschouwd, aangezien de oorspronkelijke bedekking volledig verwijderd en vervangen is.</p> | Plan 1.2: Woning plan |

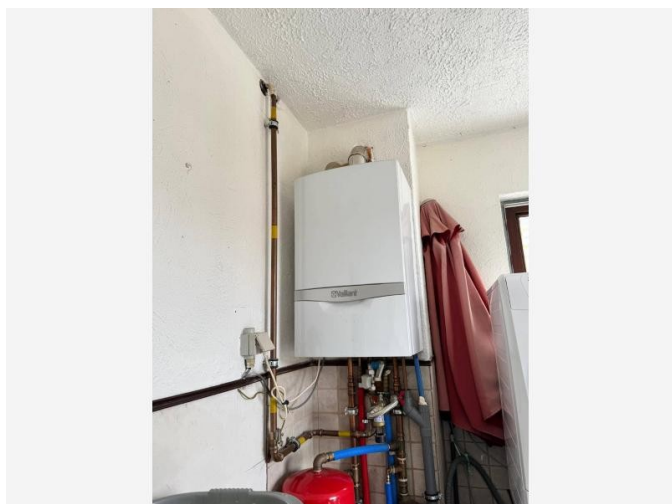
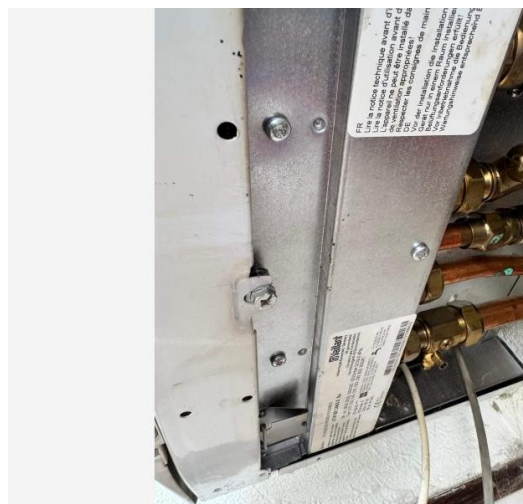
## Fiche 6: Materialen aan de ketel

| Beschrijving | Notitie | Terug te vinden op plannen |
|---|---|---|
| Fiche 6: Materialen aan de ketel | Tijdens de inspectie werd een ketel aangetroffen. Het betreft een moderne ketel, geproduceerd na 2001. Op basis hiervan wordt de ketel niet als asbestverdacht beschouwd. | Plan 1.5: Gelijkvloers |
