# Asbestinventarisatetest

Gravendreef 11/001, 9120 Beveren-Kruibeke-Zwijndrecht

Attestnummer : 20260806-000206.000

Uitgegeven op : 06.08.2026

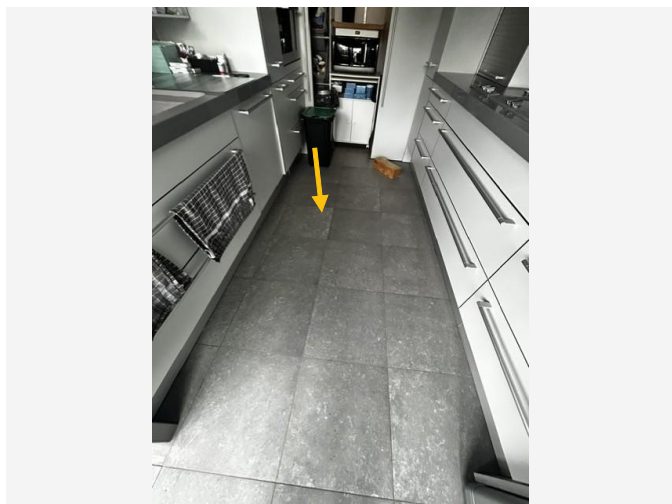
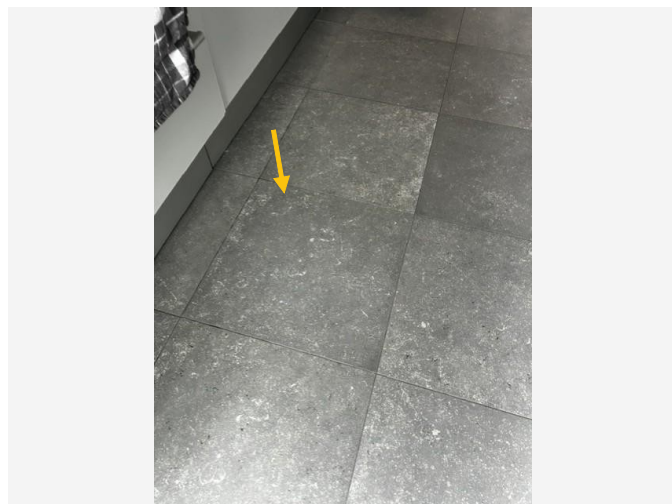
De vloeren zijn intact zonder zichtbare beschadigingen. Controle en monsternamen van de lijmlaag is enkel mogelijk mits uitbreiding naar een aanvullend destructief onderzoek.

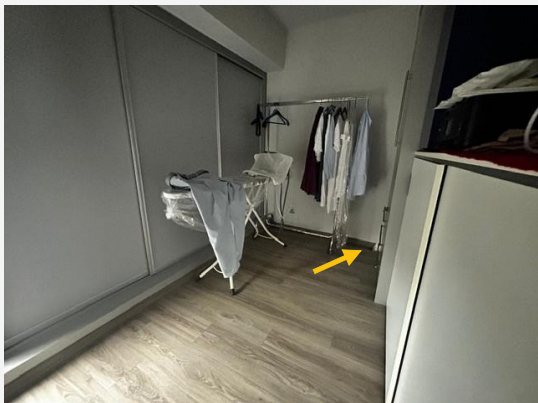
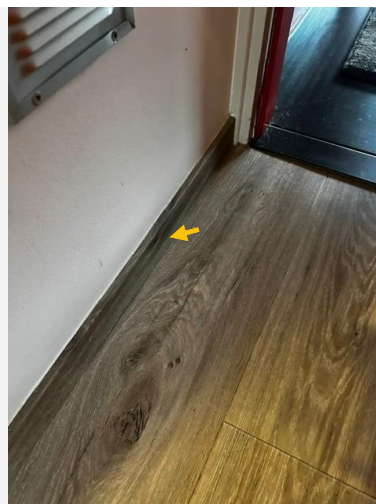
Afwerking met intacte plinten zonder zichtbare beschadigingen. Controle en monsternamen van de lijmlaag is enkel mogelijk mits uitbreiding naar een aanvullend destructief onderzoek.

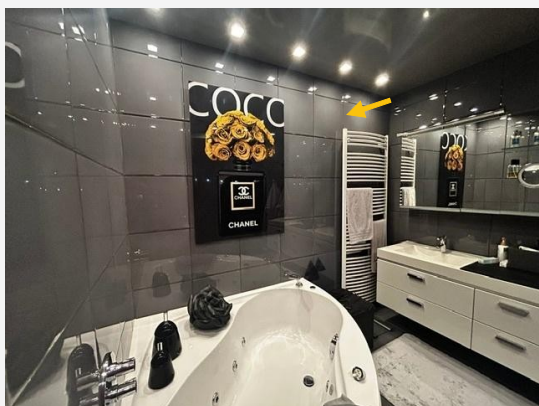
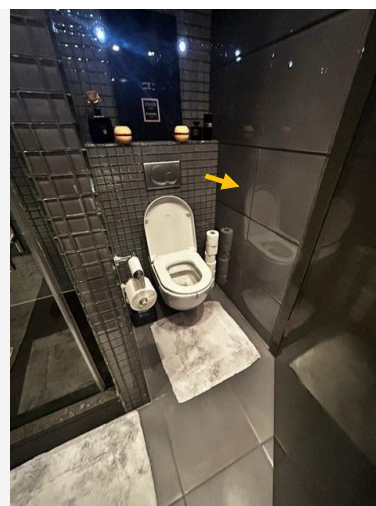
Afwerking met intacte faiencetegels zonder zichtbare beschadigingen. Controle en monsternamen van de lijmlaag is enkel mogelijk mits uitbreiding naar een aanvullend destructief onderzoek.

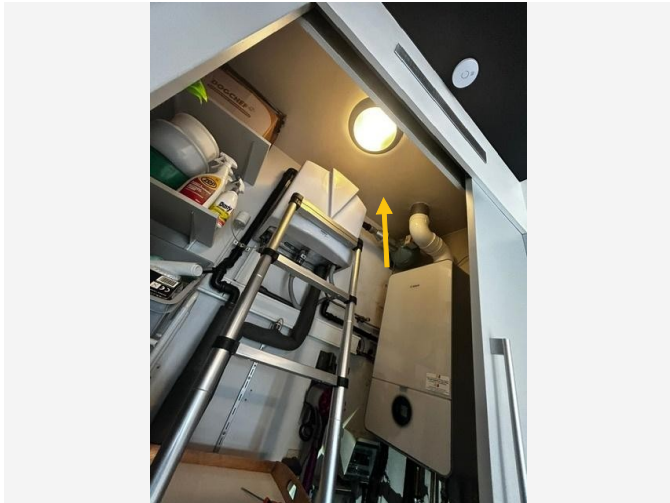
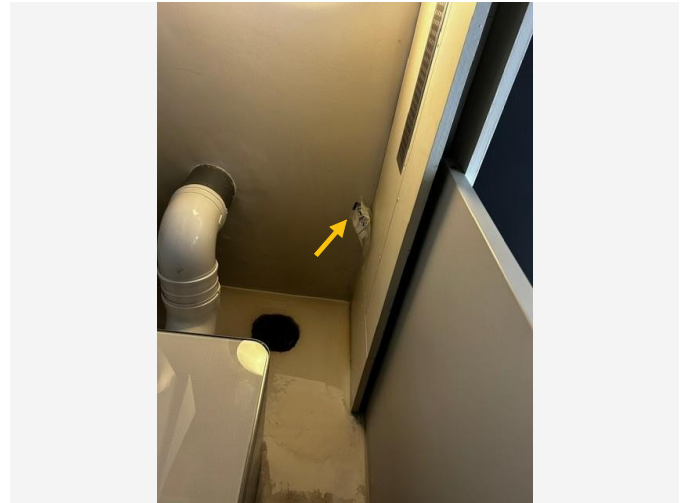
## Fiche 4: Pleisterwerk plafonds

Geen asbest

| # | Type | Referentie | Resultaat |
|---|---|---|---|
| 4.1 | Mengmonster | 5011 | Geen asbest |

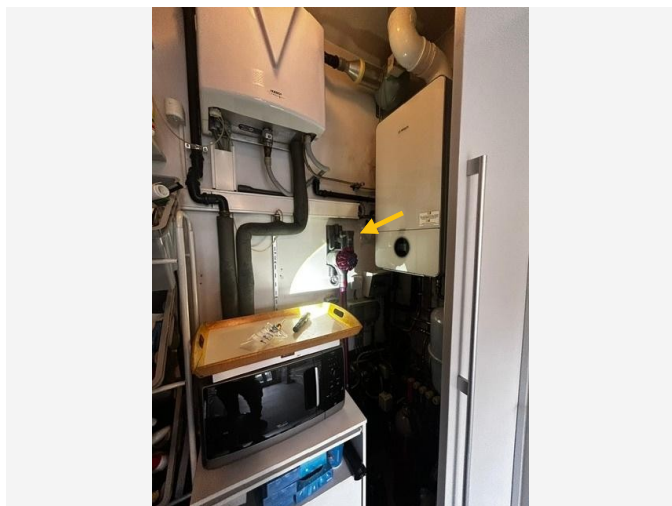
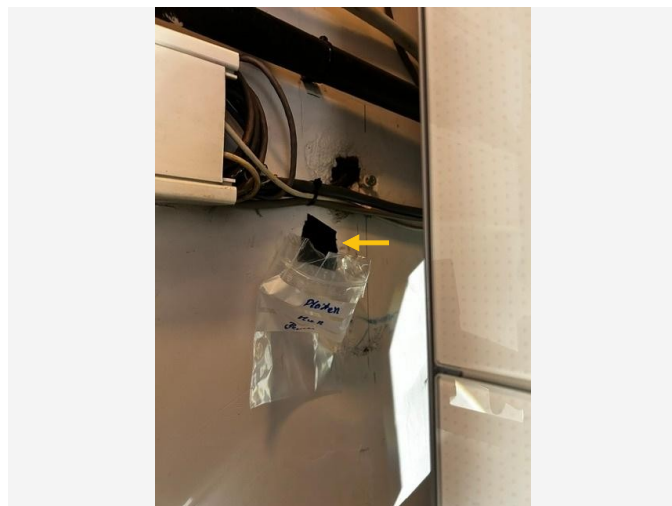
## Fiche 5: Pleisterwerk muren

Geen asbest

| # | Type | Referentie | Resultaat |
|---|---|---|---|
| 5.1 | Mengmonster | 5010 | Geen asbest |
