# Asbestinventarisatetest

Van Luppenstraat 6/101, 2018 Antwerpen

Attestnummer : 20260817-000054.000

Uitgegeven op : 17.08.2026

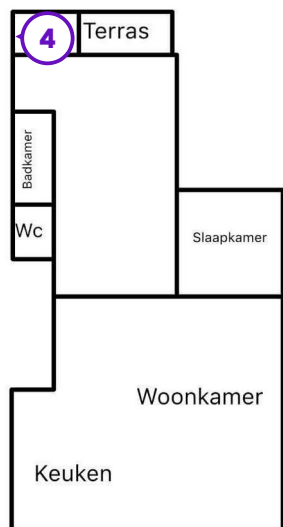
## Plan 1.1: Grondplan appartement

De kit aan alle ramen is niet asbestverdacht

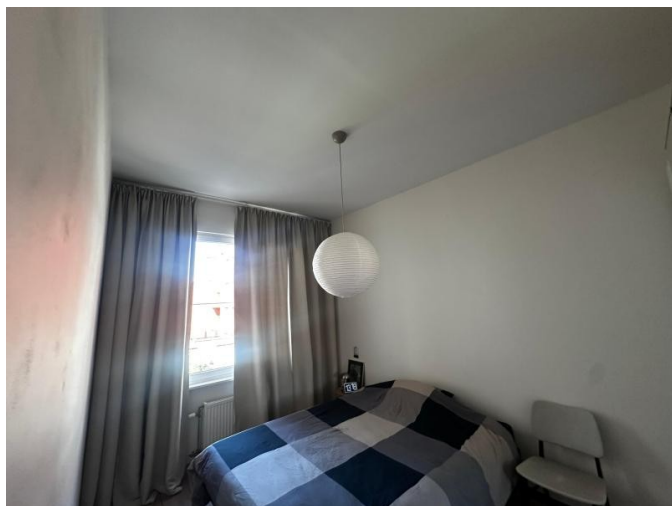
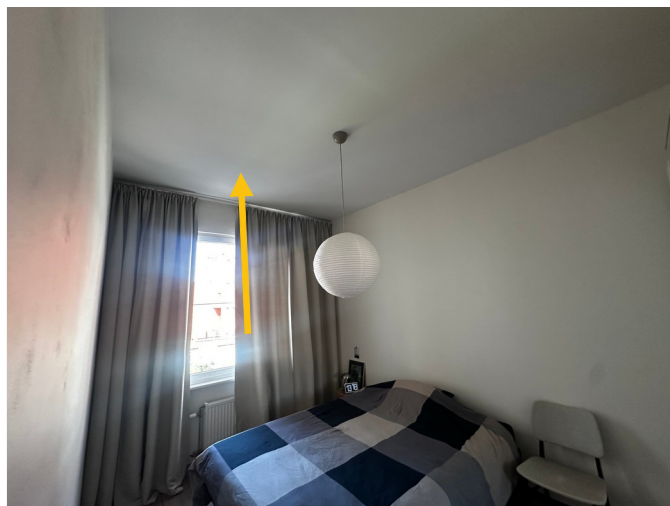
### Informatie over een materiaal dat de asbestdeskundige niet kan waarnemen of vaststellen

| Basis voor advies | Beoordeling op basis van expertise met een vaststelling door de asbestdeskundige. |

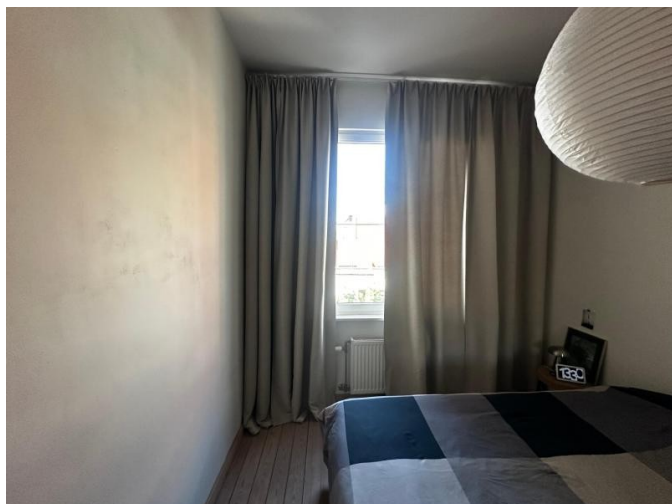
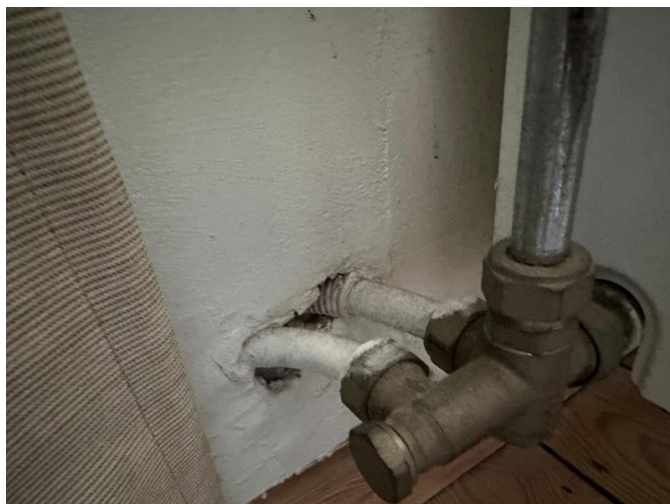
## Fiche 2: Pleisterwerk wanden

### Conclusie

Geen asbest

| # | Type | Referentie | Resultaat |
|---|---|---|---|
| 2.1 | Mengmonster | MM01 - Pleisterwerk wanden | Geen asbest |

| Opmerking | De hoeveelheid is een zo nauwkeurig mogelijke opmeting. Hieraan kunnen evenwel geen rechten worden ontleend. Waar mogelijk, wordt staalname uitgevoerd conform het inspectieprotocol: in een droge ruimte zoals een slaapkamer, in een natte ruimte zoals een keuken of badkamer, in een stookruimte. Geen traphal aanwezig in het appartement. |

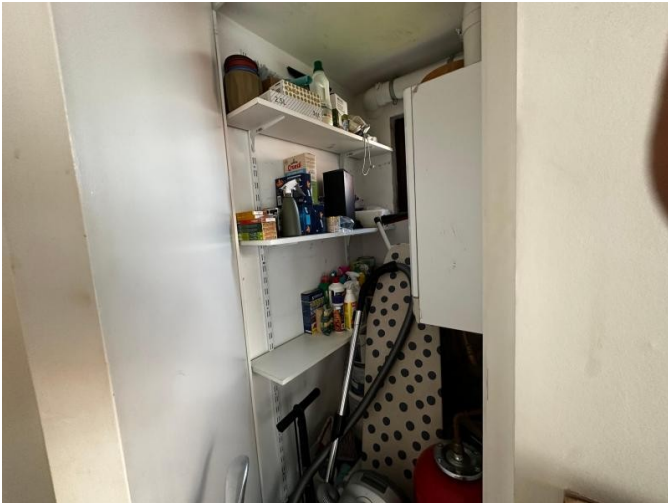
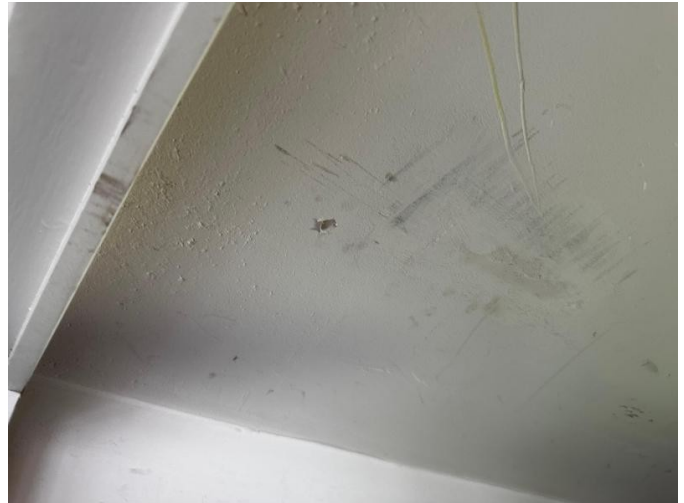
## Fiche 3: Pleisterwerk plafonds

### Conclusie

Geen asbest

| # | Type | Referentie | Resultaat |
|---|---|---|---|
| 3.1 | Mengmonster | MM02 - Pleisterwerken plafonds | Geen asbest |

| Opmerking | <p>De hoeveelheid is een zo nauwkeurig mogelijke opmeting. Hieraan kunnen evenwel geen rechten worden ontleend. Waar mogelijk, wordt staalname uitgevoerd conform het inspectieprotocol: in een droge ruimte zoals een slaapkamer, in een natte ruimte zoals een keuken of badkamer, in een traphal en in een stookruimte.</p> <p>In dit specifieke geval is er enkel pleisterwerk aanwezig in de stookruimte. Hier werd een mengmonster genomen.</p> |

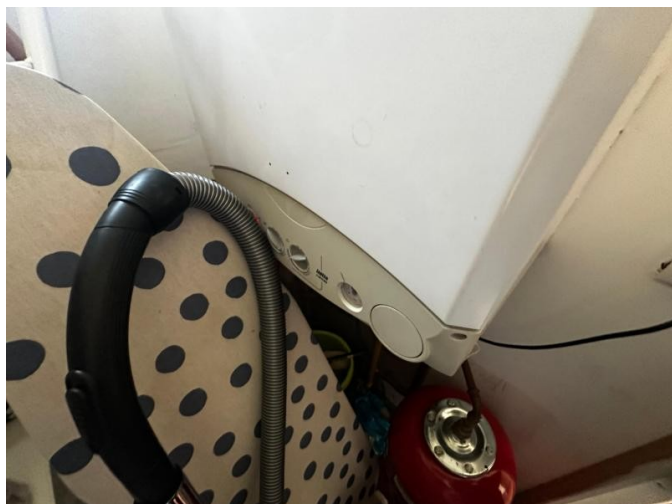
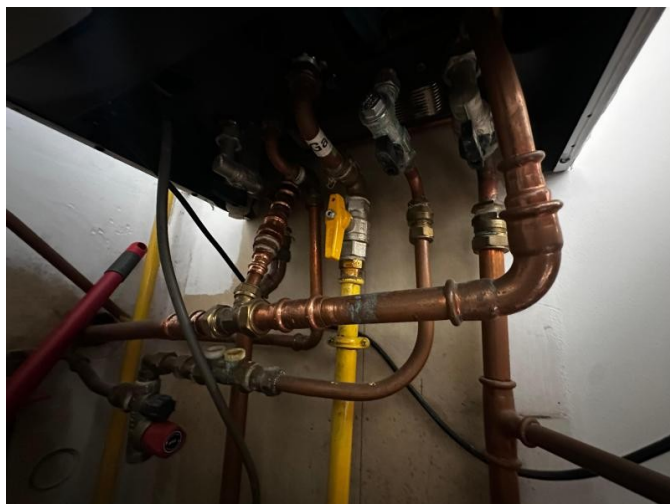
### Fiche 4: CV-ketel (niet verdacht)

| Beschrijving | Notitie | Terug te vinden op plannen |
|---|---|---|
| Fiche 4: CV-ketel (niet verdacht) | De CV-ketel (dichtingen, isolerend materiaal) is niet asbestverdacht. | Plan 1.1: Grondplan appartement |

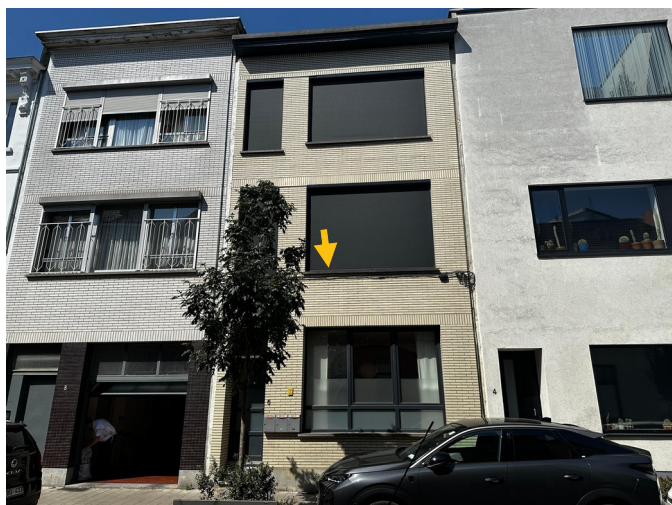
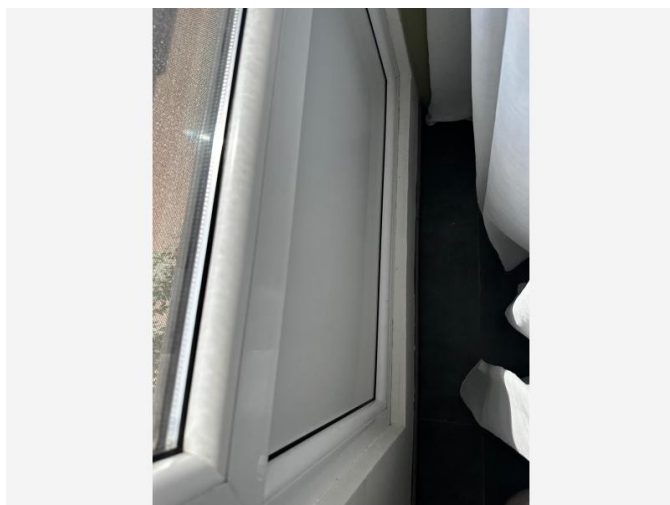
### Fiche 5: Kit aan de ramen

| Beschrijving | Notitie | Terug te vinden op plannen |
|---|---|---|
| Fiche 5: Kit aan de ramen | De kit aan de ramen is niet asbestverdacht. Het gaat om niet asbestverdachte silicone. | Plan 1.1: Grondplan appartement |
