# Asbestinventarisatetest

Terlicht 112, 9451 Haaltert

Attestnummer : **20260818-000359.000**

Uitgegeven op : **18.08.2026**

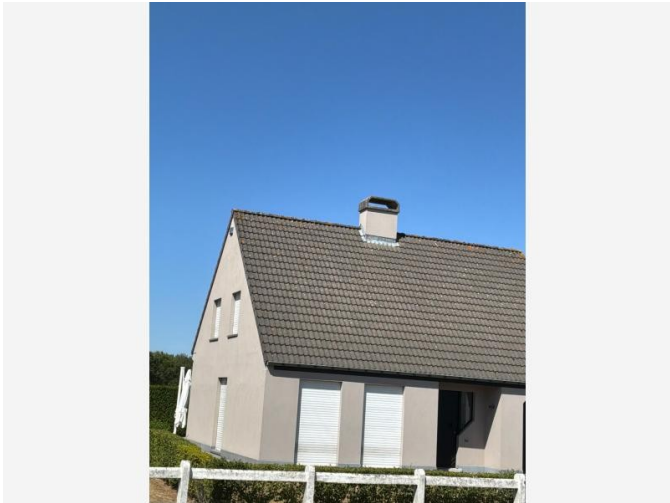
Situeringfoto

### Tijdelijke beperking

**Reden:** Het te onderzoeken materiaal situeert zich hoger dan 3,50 m te rekenen vanaf een veilige ondergrond

**Uitleg van de asbestdeskundige:** De binnekant van de schouw is niet inspecteerbaar, aan de buitenkant van de schouw werd zichtbaar geen asbest aangetroffen. Bij werken in of aan de schouw extra aandacht besteden, hier kan zich mogelijks nog asbest schuilhouden. De inspecteur kon dit tijdens zijn bezoek niet vaststellen, daar deze handelingen onder een destructieve handeling zou vallen.

| (Asbest)materiaal | Rookgaskanaal |
| Karakterisatie | Asbest (verdacht) |

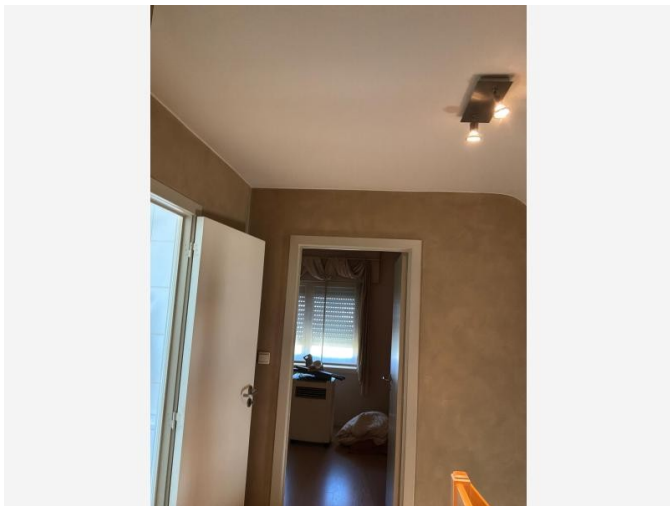
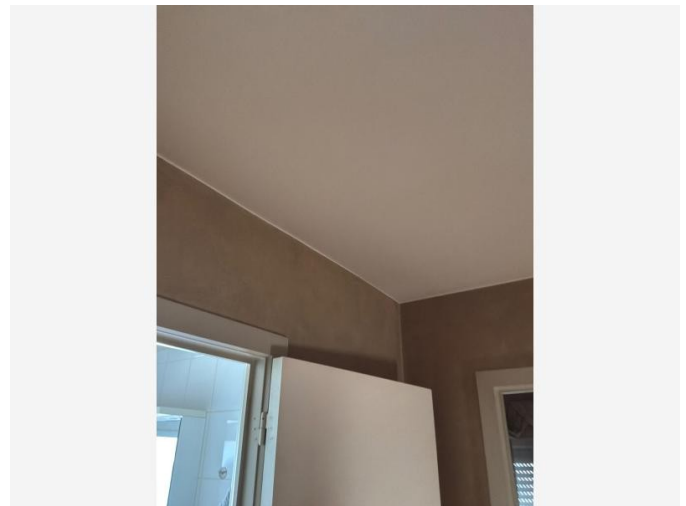
Dit type plafond is niet asbest verdacht. Er kan echter geen uitspraak gedaan worden over de achterliggende delen. Hier kunnen zich mogelijk nog verdacht materialen bevinden.

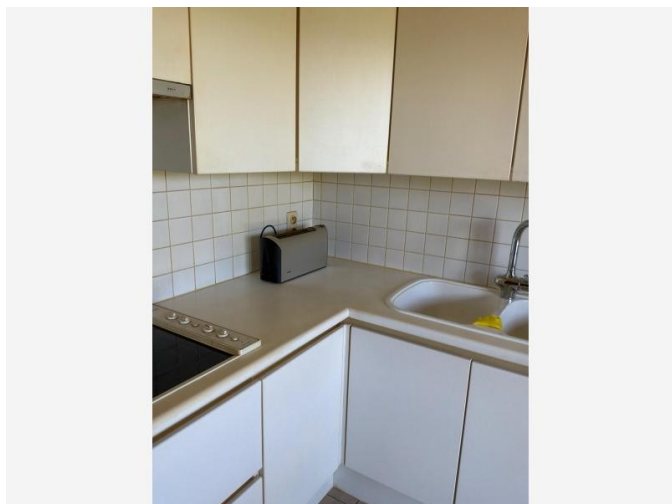
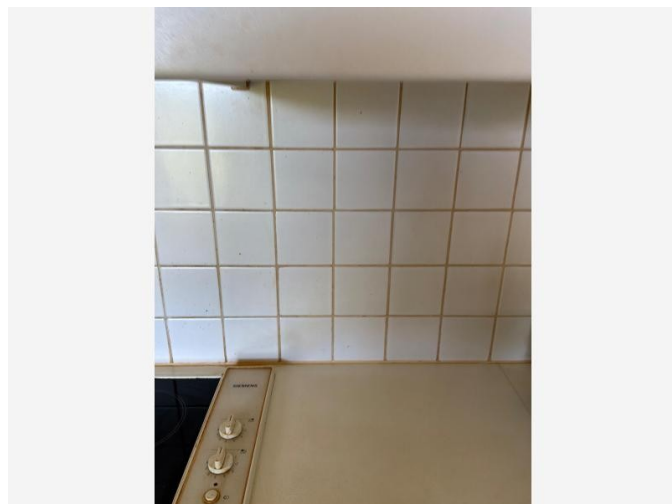
Mogelijk bevinden zich achter deze tegels verdachte lijmen. Bij werken aan de tegels is een aanvullend onderzoek aangewezen om de aard van de lijmen te bepalen.

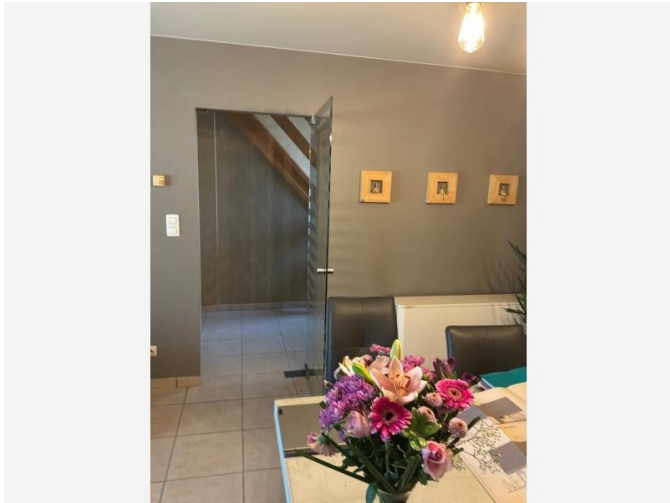
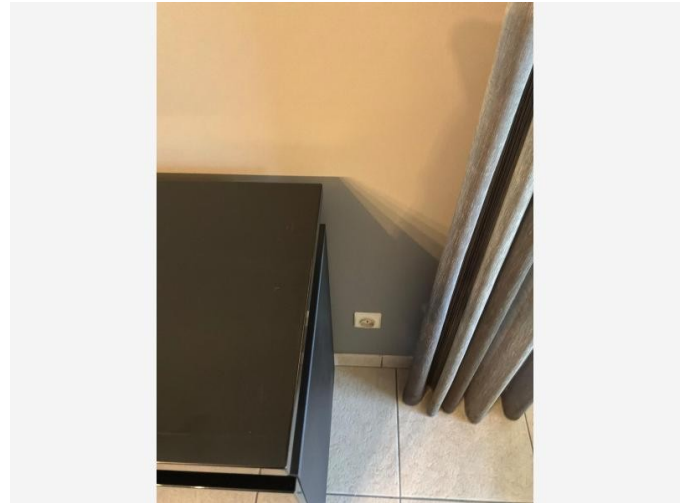
## Fiche 4: 1. pleisterwerk wanden

Geen asbest

| # | Type | Referentie | Resultaat |
|---|---|---|---|
| 4.1 | Mengmonster | mm01 | Geen asbest |

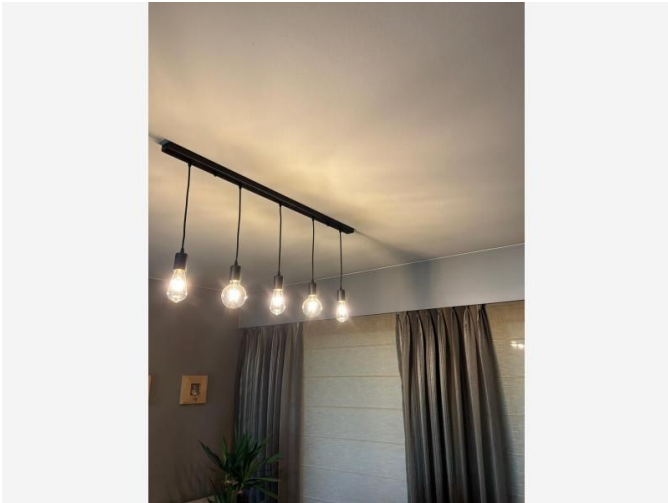
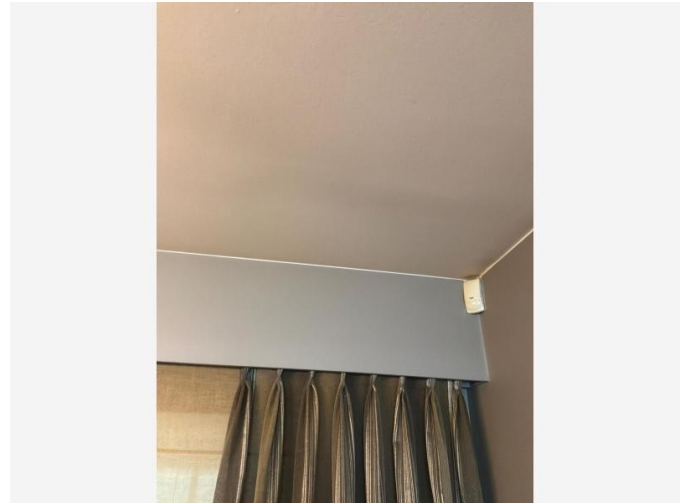
## Fiche 5: 2. pleisterwerk plafond

Geen asbest

| # | Type | Referentie | Resultaat |
|---|---|---|---|
| 5.1 | Mengmonster | mm02 | Geen asbest |

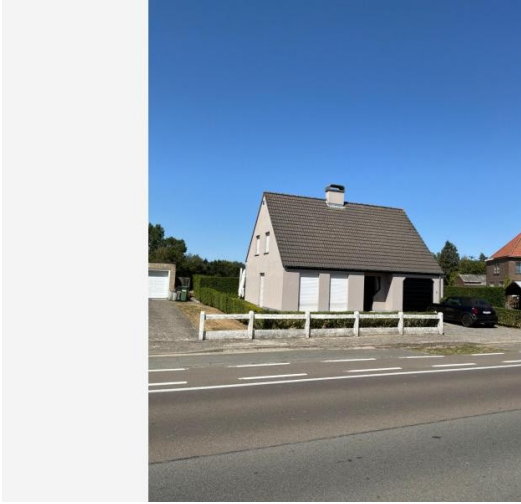
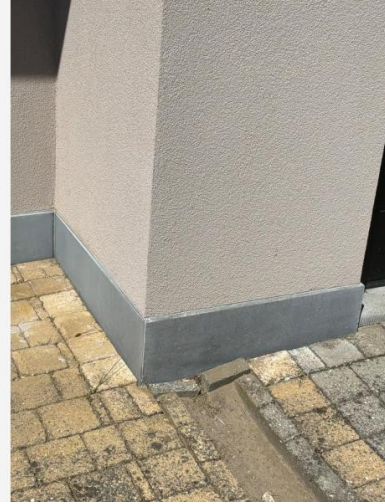
## Fiche 6: 93. crepi gevel

Geen asbest

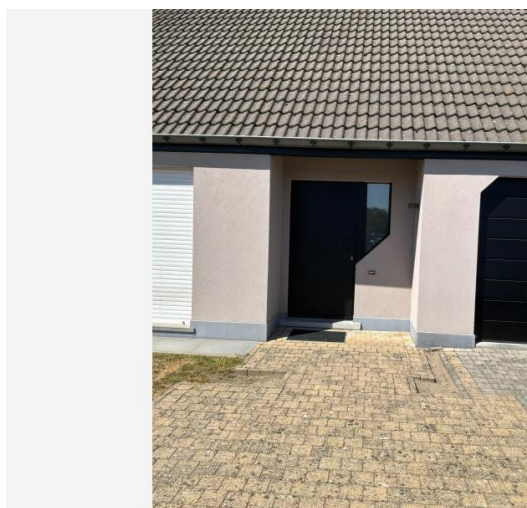
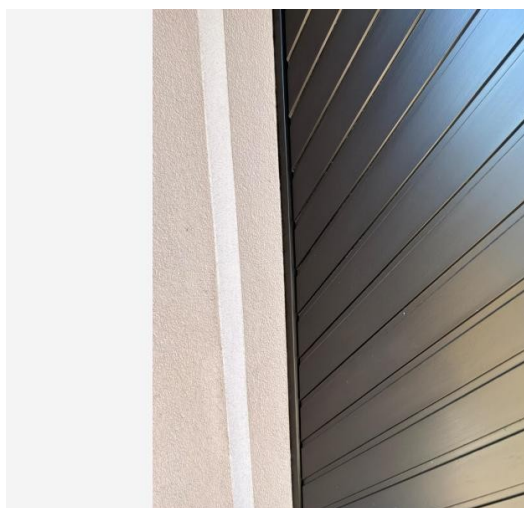
### Fiche 7: 4. mastiek type: niet asbest verdacht

| Beschrijving | Notitie | Terug te vinden op plannen |
|---|---|---|
| Fiche 7: 4. mastiek type: niet asbest verdacht | Aanwezig in alle ramen, buiten de andere aangeduide types.<br><br>Dit type mastiek is niet asbest verdacht | - |

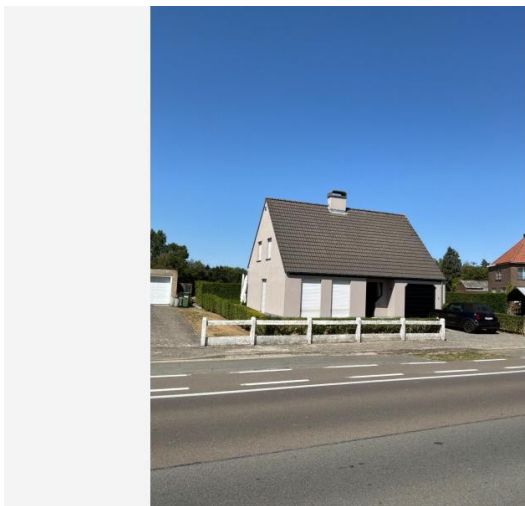
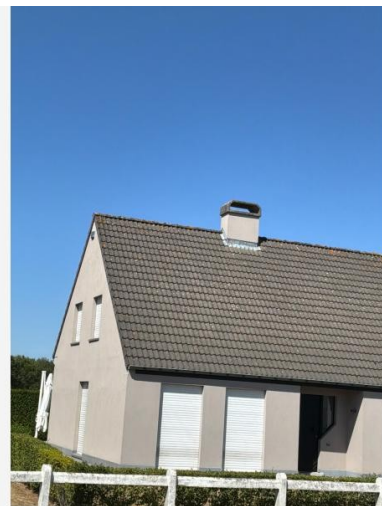
## Fiche 8: 3. Dak type: niet asbest verdacht

| Beschrijving | Notitie | Terug te vinden op plannen |
|---|---|---|
| Fiche 8: 3. Dak type: niet asbest verdacht | Dit dak type is niet asbest verdacht. | Plan 1.3: Snede<br>Plan 2.2: Tuinhuis plan dak |

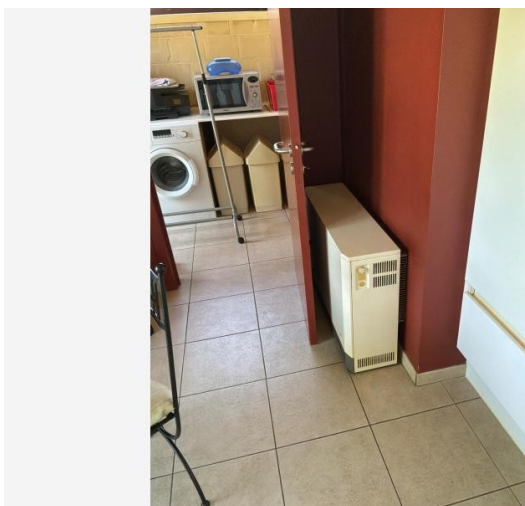
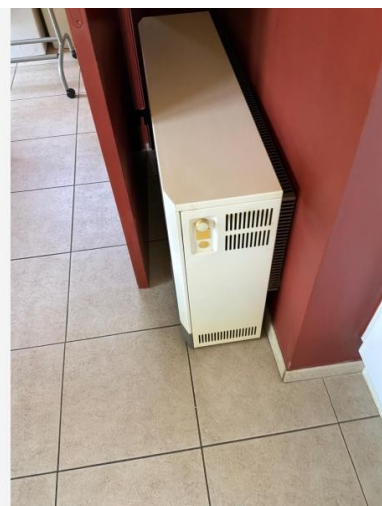
## Fiche 9: 7. Ketel: Geen asbest verdachte pakkingen waarneembaar

| Beschrijving | Notitie | Terug te vinden op plannen |
|---|---|---|
| Fiche 9: 7. Ketel: Geen asbest verdachte pakkingen waarneembaar | Aan de ketel zijn geen asbest verdachte pakkingen waar te nemen. Indien de ketel een bouwjaar van voor 2001 heeft kunnen er zich mogelijks binnen in de ketel nog asbest verdachte pakkingen bevinden. | Plan 1.1: Gvl |

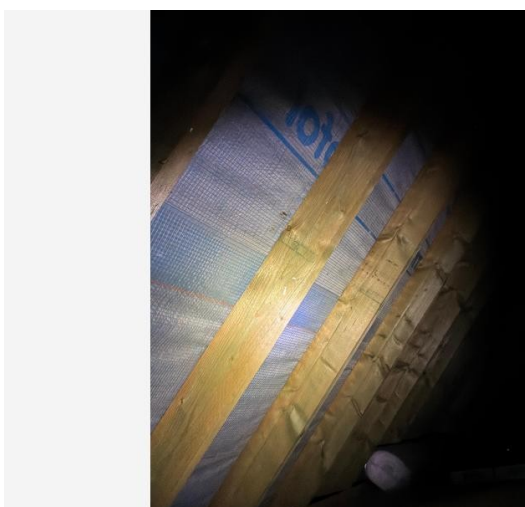
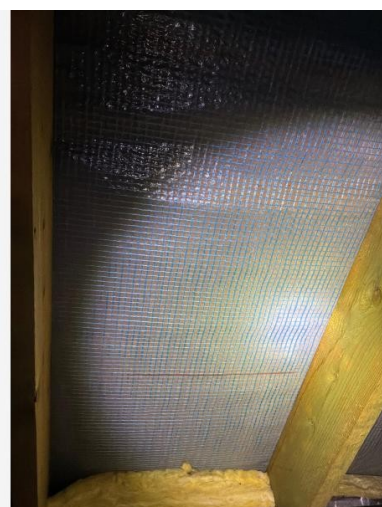
## Fiche 10: 92. Onderdak type: niet asbest verdacht

| Beschrijving | Notitie | Terug te vinden op plannen |
|---|---|---|
| Fiche 10: 92. Onderdak type: niet asbest verdacht | Dit onderdak type is niet asbest verdacht. (Deze zijn steekproefsgewijs vastgesteld en kunnen, indien de vastelling dit niet toeliet, geen uitspraak doen over het volledige onderdak. ) | Plan 1.3: Snede |
