# Asbestinventarisatetest

Watermolenstraat 10, 2910 Essen

Attestnummer : 20241015-000435.000

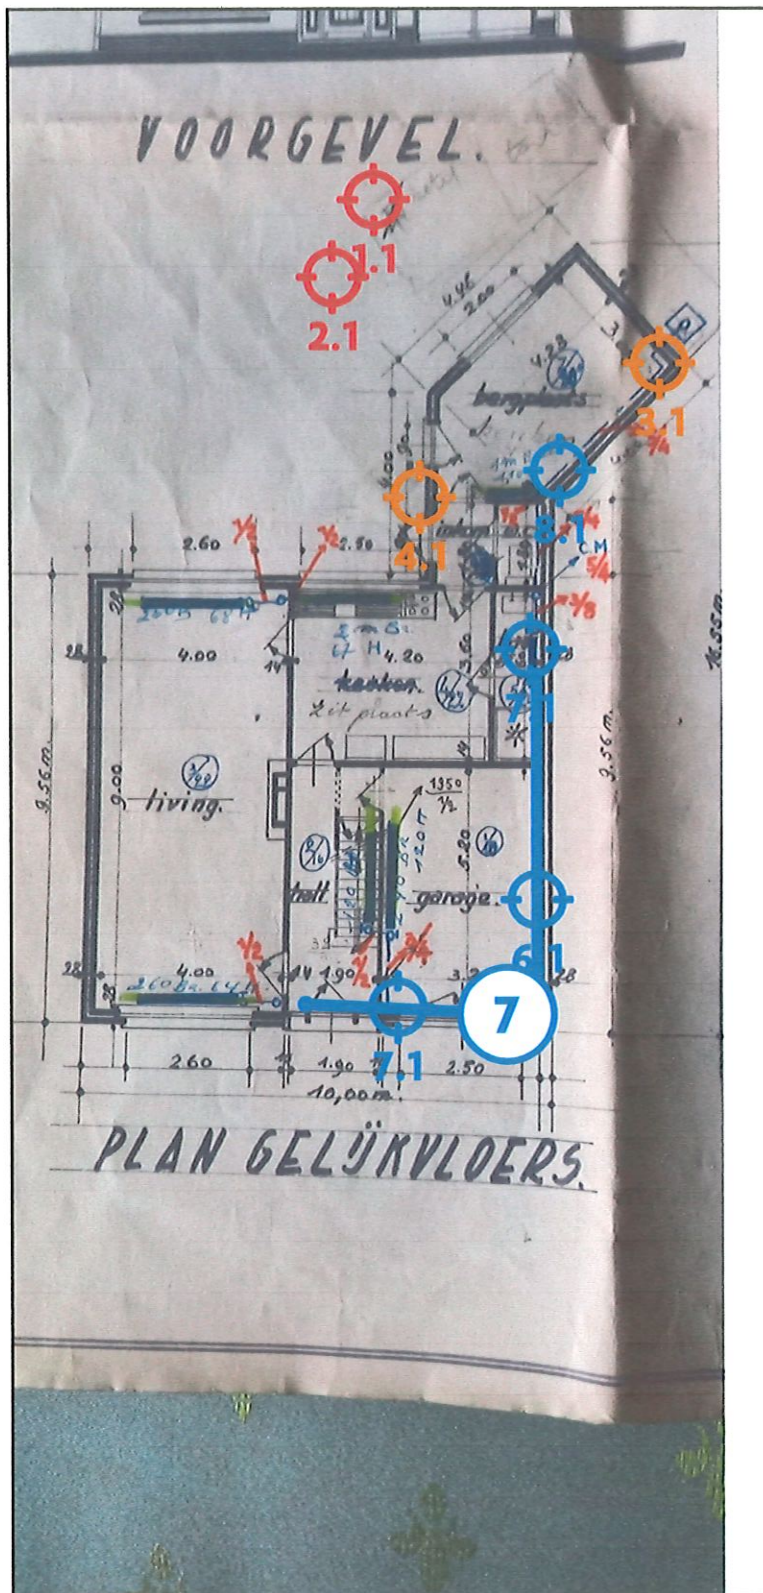
## Plan 1.1: 20240926\_172917

| 1. Schouwbus Tuinhok | Asbestmateriaal | Dringend verwijderen |
| 2. Roofing Tuinhok | Asbestmateriaal | Dringend verwijderen |
| 3. Schouwbus Keuken | Asbestmateriaal | Verwijderen |
| 4. Afdekking, plaat | Asbestmateriaal | Verwijderen |

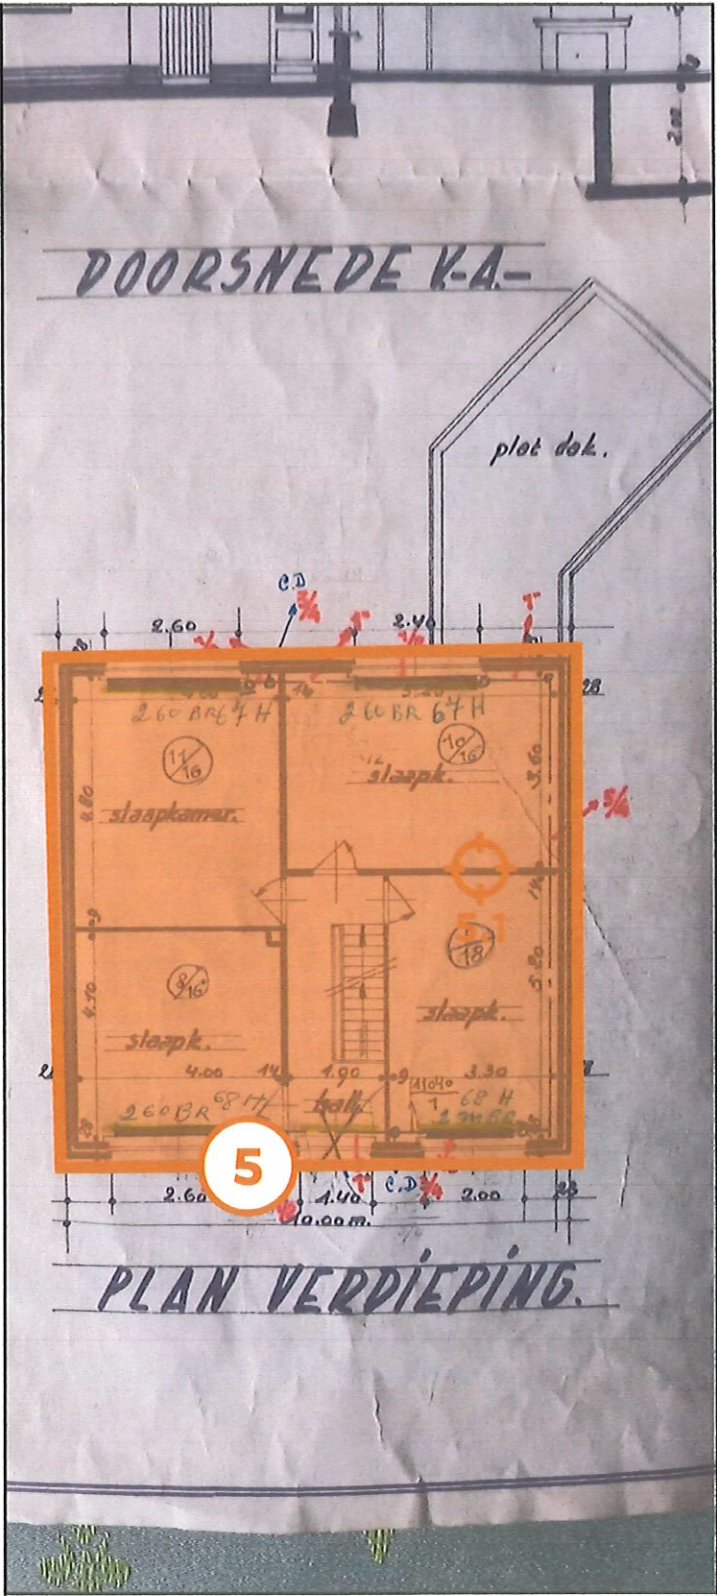
Plan 1.2: 20240926\_172924

| 5. Onderdak | Asbestmateriaal | <a href="#">Verwijderen</a> |

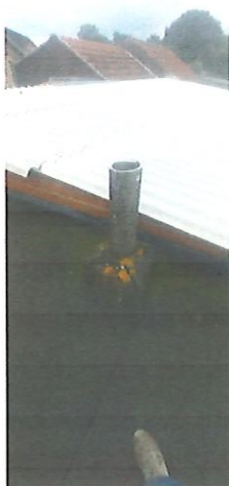
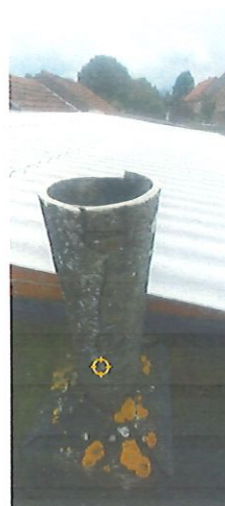
# Fiche 1: Schouwbuis Tuinhok

**Dringend verwijderen**

| Eindbeoordeling materiaalrisico | Hoog materiaalrisico en/of hoge kans op vezelvrijgave |

| Asbestsoort (vezeltype) | Crocidoliet aanwezig |
| Toestand van het materiaal | Zwaar beschadigd, zwaar verweerd |

| # | Type | Referentie | Resultaat |
|---|---|---|---|
| 1.1 | Puntmonster | 2 | Chrysotiel, Crocidoliet |

- Zorg voor een veilig beheer. Vermijd het beschadigen van het asbestmateriaal. Controleer de toestand jaarlijks op wijzigingen.

- Eenvoudige handelingen: mag via doe-het-zelf of door werknemer(s) met opleidingsattest eenvoudige handelingen  
Buis is makkelijk bereikbaar, kan vrij eenvoudig verwijderd worden mits veilig werken en afvoeren.

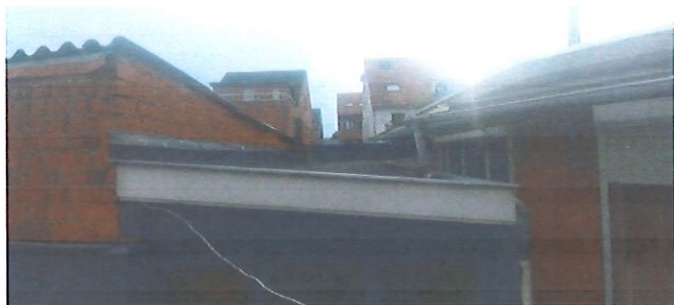
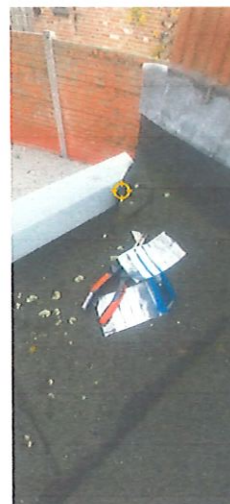
## Fiche 2: Roofing Tuinhok

**Dringend verwijderen**

- Eenvoudige handelingen: mag via doe-het-zelf of door werknemer(s) met opleidingsattest eenvoudige handelingen  
Toelichting laborant: Contaminatie! Witte matrix op roofing is gecontamineerd, roofing zelf is negatief:  
het dak is perfect toegankelijk en de contaminatie kan dus makkelijk verwijderd worden mits veilig werken en afvoeren.

| # | Type | Referentie | Resultaat |
|---|---|---|---|
| 2.1 | Puntmonster | 1 | Chrysotiel, Crocidoliet |

| Bron van de resten | Toelichting laborant: Contaminatie! Witte matrix op roofing is gecontamineerd, roofing zelf is negatief |

- Verwijder het asbestafval.

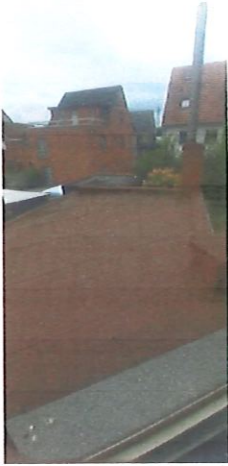
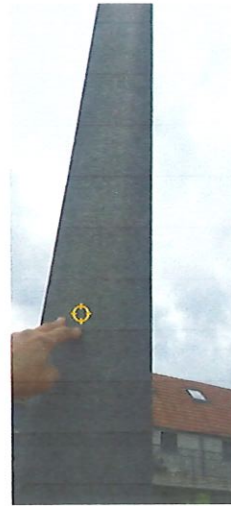
Verwijderen

| Eindbeoordeling materiaalrisico | Verhoogd materiaalrisico en/of verhoogde kans op vezelvrijgave |

| Toestand van het materiaal | Licht beschadigd, licht verweerd. Intact calciumsilicaatmateriaal of categorie III 'gebondenheid' |

| # | Type | Referentie | Resultaat |
|---|---|---|---|
| 3.1 | Puntmonster | 5 | Chrysotiel, Crocidoliet |

| Beschrijving | Schouwbus Keuken |

- Zorg voor een veilig beheer. Vermijd het beschadigen van het asbestmateriaal. Controleer de toestand jaarlijks op wijzigingen.

- Eenvoudige handelingen: mag via doe-het-zelf of door werknemer(s) met opleidingsattest eenvoudige handelingen  
Buis is makkelijk bereikbaar, kan vrij eenvoudig verwijderd worden mits veilig werken en afvoeren.

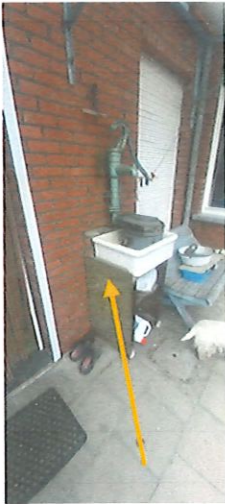
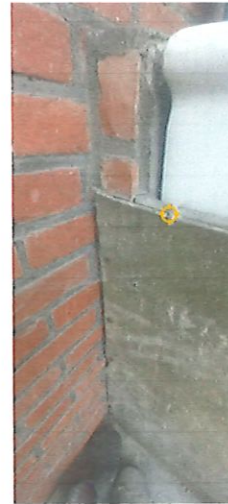
## Fiche 4: Afdekking, plaat

Verwijderen

| Eindbeoordeling materiaalisico | Laag materiaalisico en/of verlaagde kans op vezelvrijgave |

| Toestand van het materiaal | Licht beschadigd, licht verweerd. Intact calciumsilicaatmateriaal of categorie III 'gebondenheid' |

| # | Type | Referentie | Resultaat |
|---|---|---|---|
| 4.1 | Puntmonster | 3 | Chrysotiel |

- Zorg voor een veilig beheer. Vermijd het beschadigen van het asbestmateriaal. Controleer de toestand jaarlijks op wijzigingen.

- Eenvoudige handelingen: mag via doe-het-zelf of door werknemer(s) met opleidingsattest eenvoudige handelingen

Plaat is zeer makkelijk bereikbaar, kan eenvoudig verwijderd worden mits veilig werken en afvoeren.

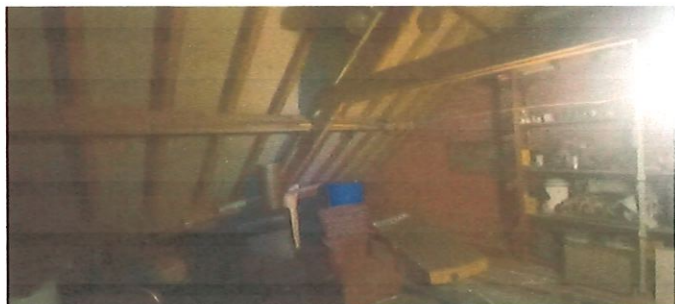
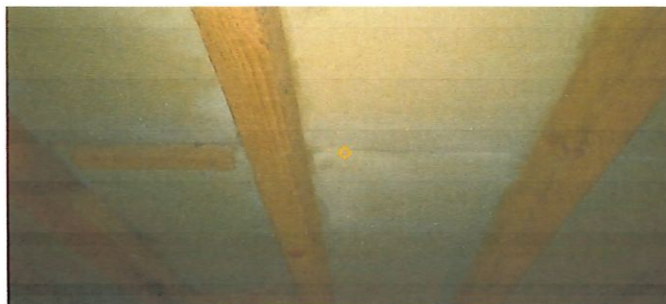
Verwijderen

| Eindbeoordeling materiaalrisico | Verhoogd materiaalrisico en/of verhoogde kans op vezelvrijgave |

| Toestand van het materiaal | Matig beschadigd, matig verweerd |

| # | Type | Referentie | Resultaat |
|---|---|---|---|
| 5.1 | Puntmonster | 6 | Chrysotiel |

| Beschrijving | Onderdak |

- Zorg voor een veilig beheer. Vermijd het beschadigen van het asbestmateriaal. Controleer de toestand jaarlijks op wijzigingen.

- Eenvoudige handelingen: mag via doe-het-zelf of door werknemer(s) met opleidingsattest eenvoudige handelingen  
Onderdak bevindt zich op hoogte maar is vrij bereikbaar, kan vrij eenvoudig verwijderd worden mits veilig werken en afvoeren.
