# Asbestinventarisatetest

Van Arteveldestraat 54/101, 2060 Antwerpen

Attestnummer : 20260817-000050.000

Uitgegeven op : 17.08.2026

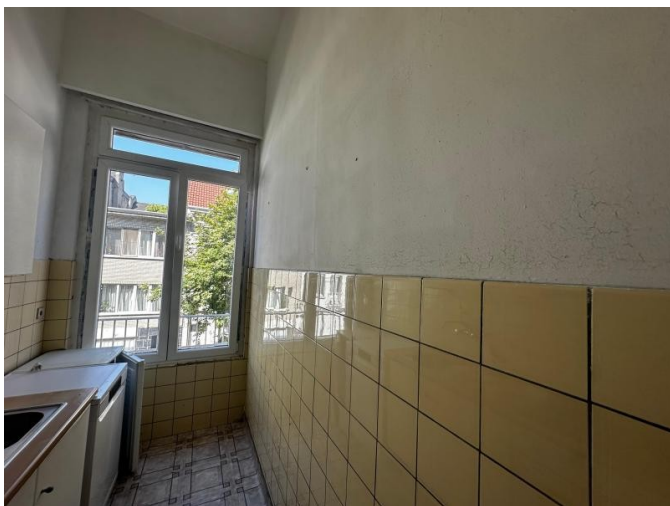
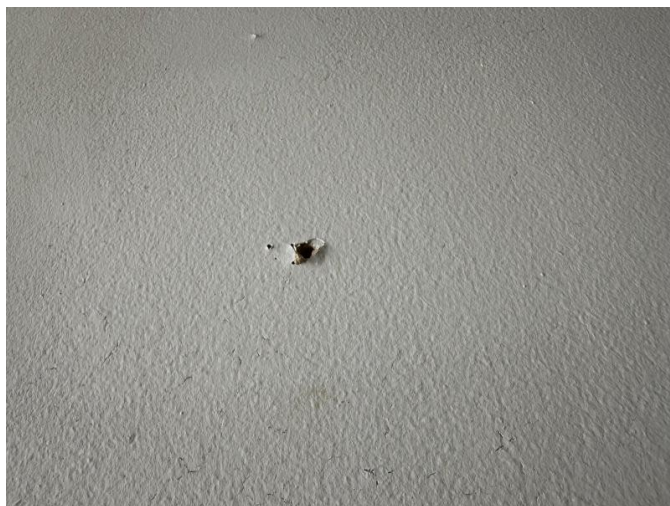
## Fiche 2: Pleisterwerk wanden

### Conclusie

Geen asbest

| # | Type | Referentie | Resultaat |
|---|---|---|---|
| 2.1 | Mengmonster | MM01 - Pleisterwerken wanden | Geen asbest |

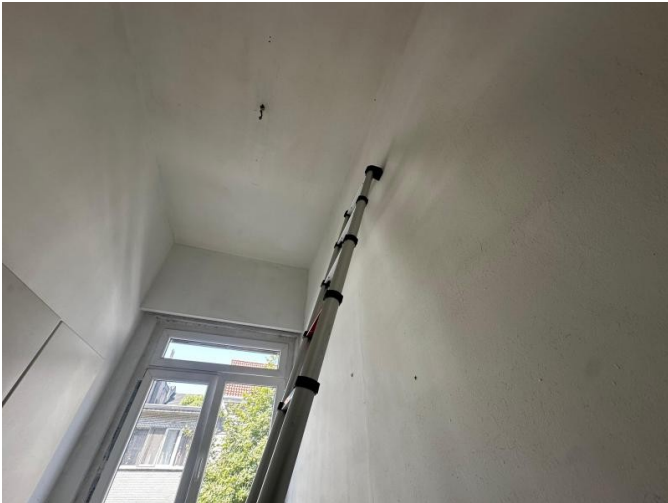
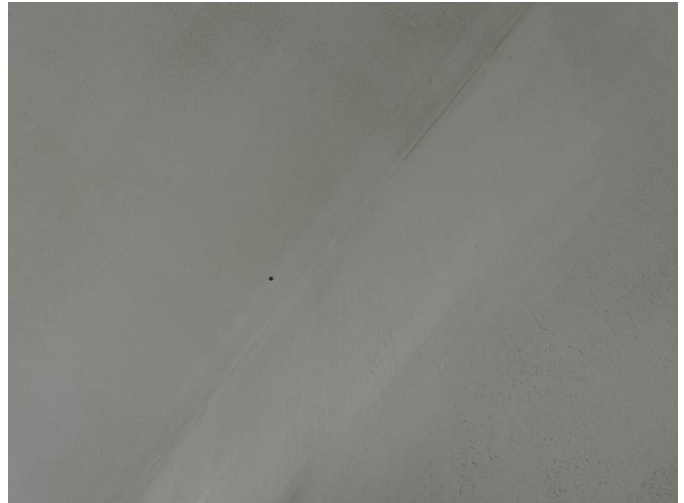
## Fiche 3: Pleisterwerk plafonds

### Conclusie

Geen asbest

| # | Type | Referentie | Resultaat |
|---|---|---|---|
| 3.1 | Mengmonster | MM02 - pleisterwerken plafonds | Geen asbest |

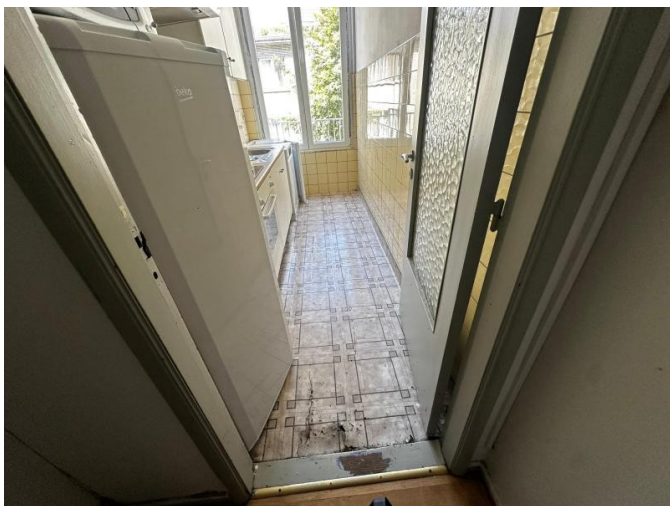
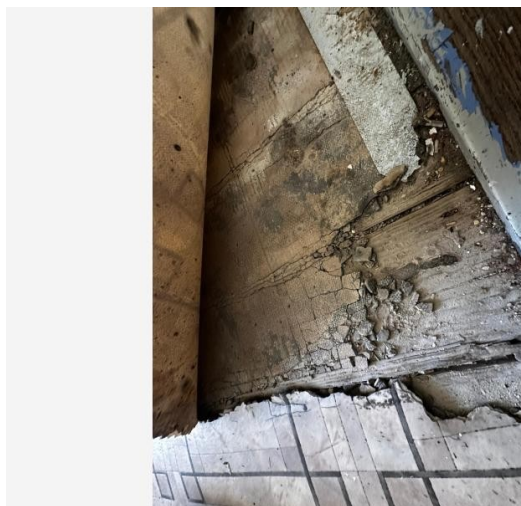
## Fiche 4: Vinyl

## Conclusie

Geen asbest

| # | Type | Referentie | Resultaat |
|---|---|---|---|
| 4.1 | Puntmonster | PM01 - Vinyl keuken | Geen asbest |

| Opmerking | <p>De hoeveelheid is een zo nauwkeurig mogelijke opmeting. Hieraan kunnen evenwel geen rechten worden ontleend.</p> <p>De bovenste laag vloerzeil is niet asbestverdacht. Er werd een staal genomen van de onderliggende laag. Ook hier werd geen asbest in gevonden.</p> |

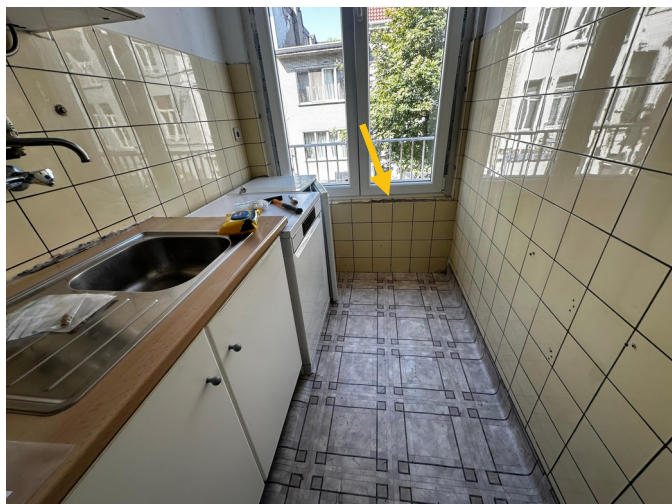
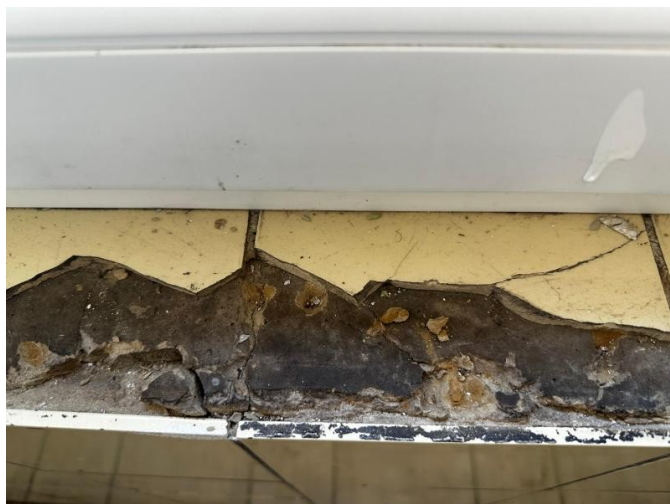
## Fiche 5: Lijm

## Conclusie

Geen asbest

| # | Type | Referentie | Resultaat |
|---|---|---|---|
| 5.1 | Mengmonster | MM03 - Lijm tegels keuken | Geen asbest |

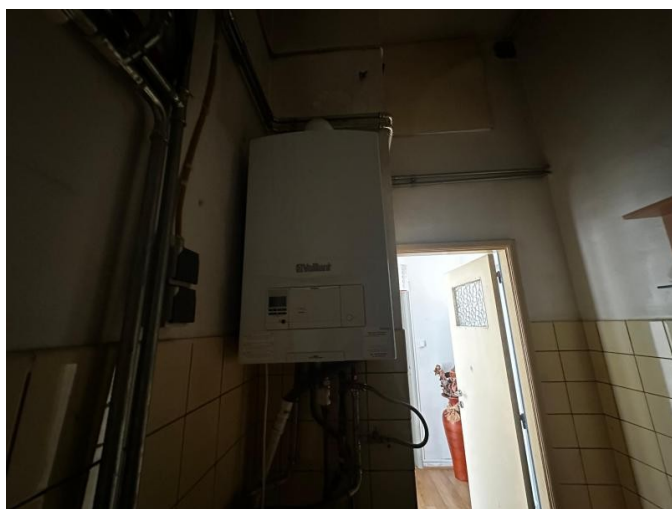
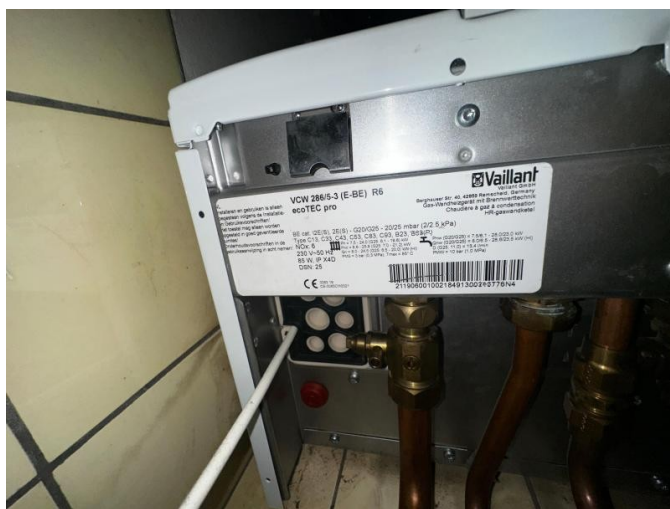
### Fiche 6: CV-ketel (niet verdacht)

| Beschrijving | Notitie | Terug te vinden op plannen |
|---|---|---|
| Fiche 6: CV-ketel (niet verdacht) | De CV-ketel (dichtingen, isolerend materiaal) is niet asbestverdacht. De ketel is van bouwjaar 2019 en bijgevolg niet asbestverdacht. | - |
