# Asbestinventarisatattest

Staakstraat 19, 9960 Assenede

Attestnummer : 20260629-000389.000

Uitgegeven op : 29.06.2026

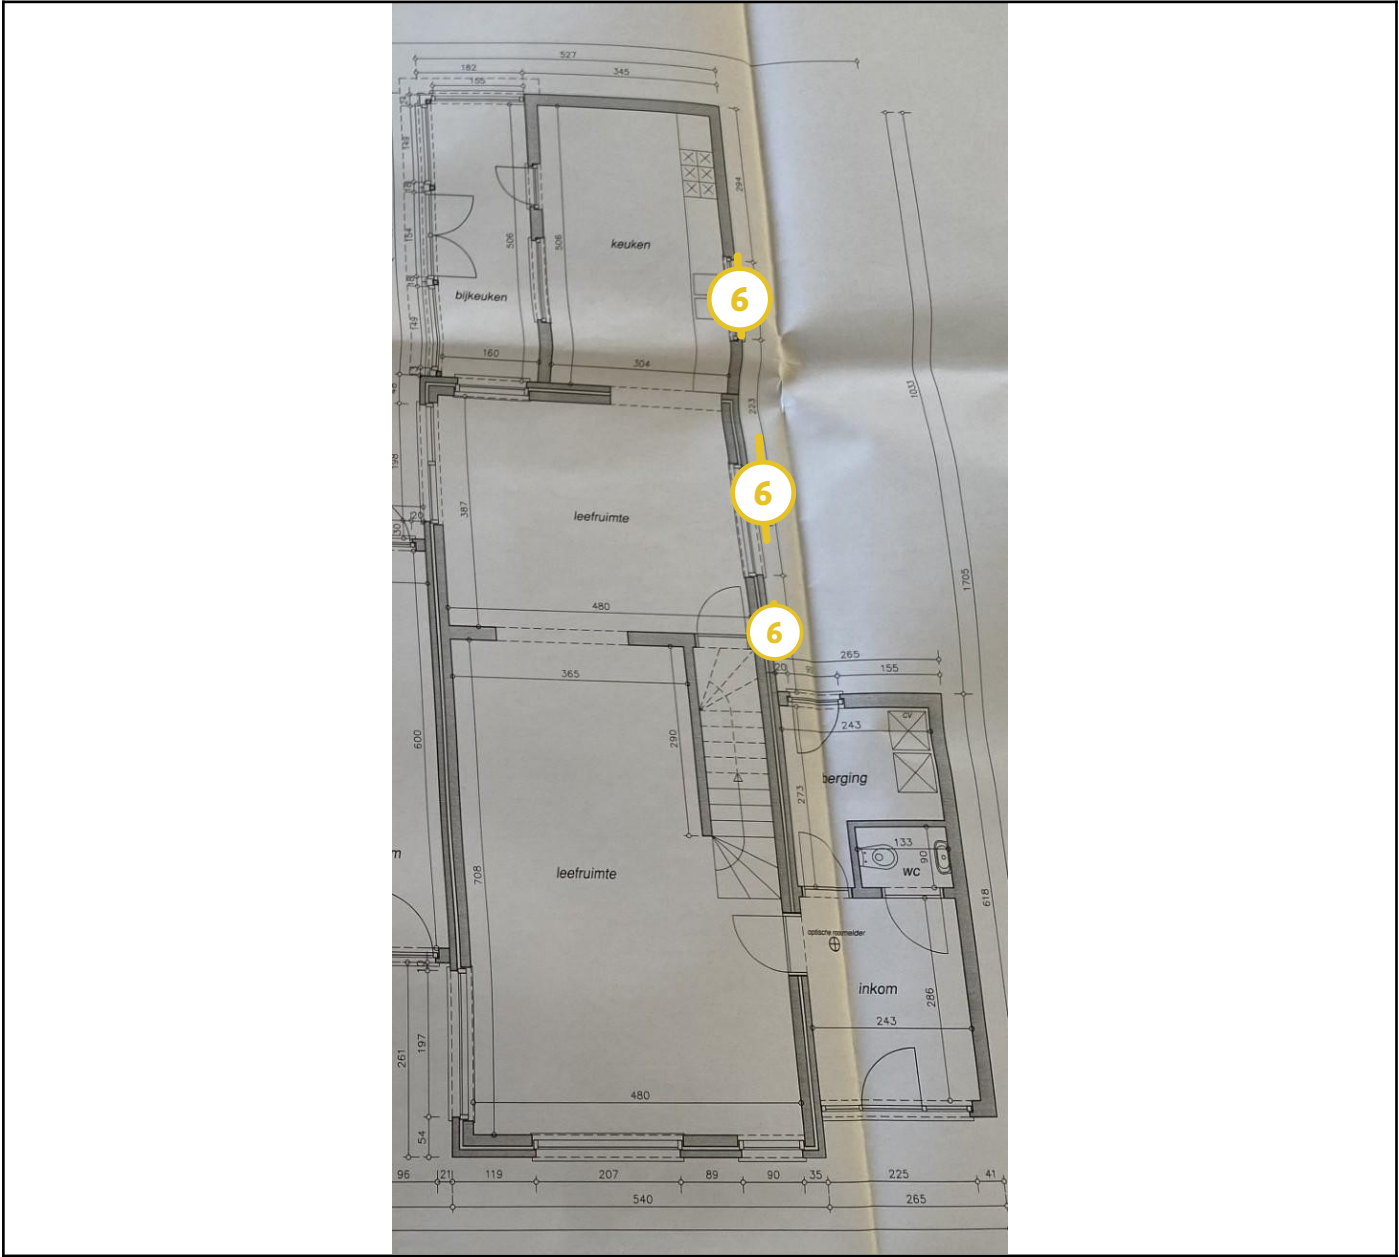
# Plan 1.3: gelijkvloers rechtse wooneenheid

| Beschrijving | Type | Actie |
|---|---|---|
| 6. Cement vensterbanken buiten | Asbestmateriaal | Zorgvuldig beheren |

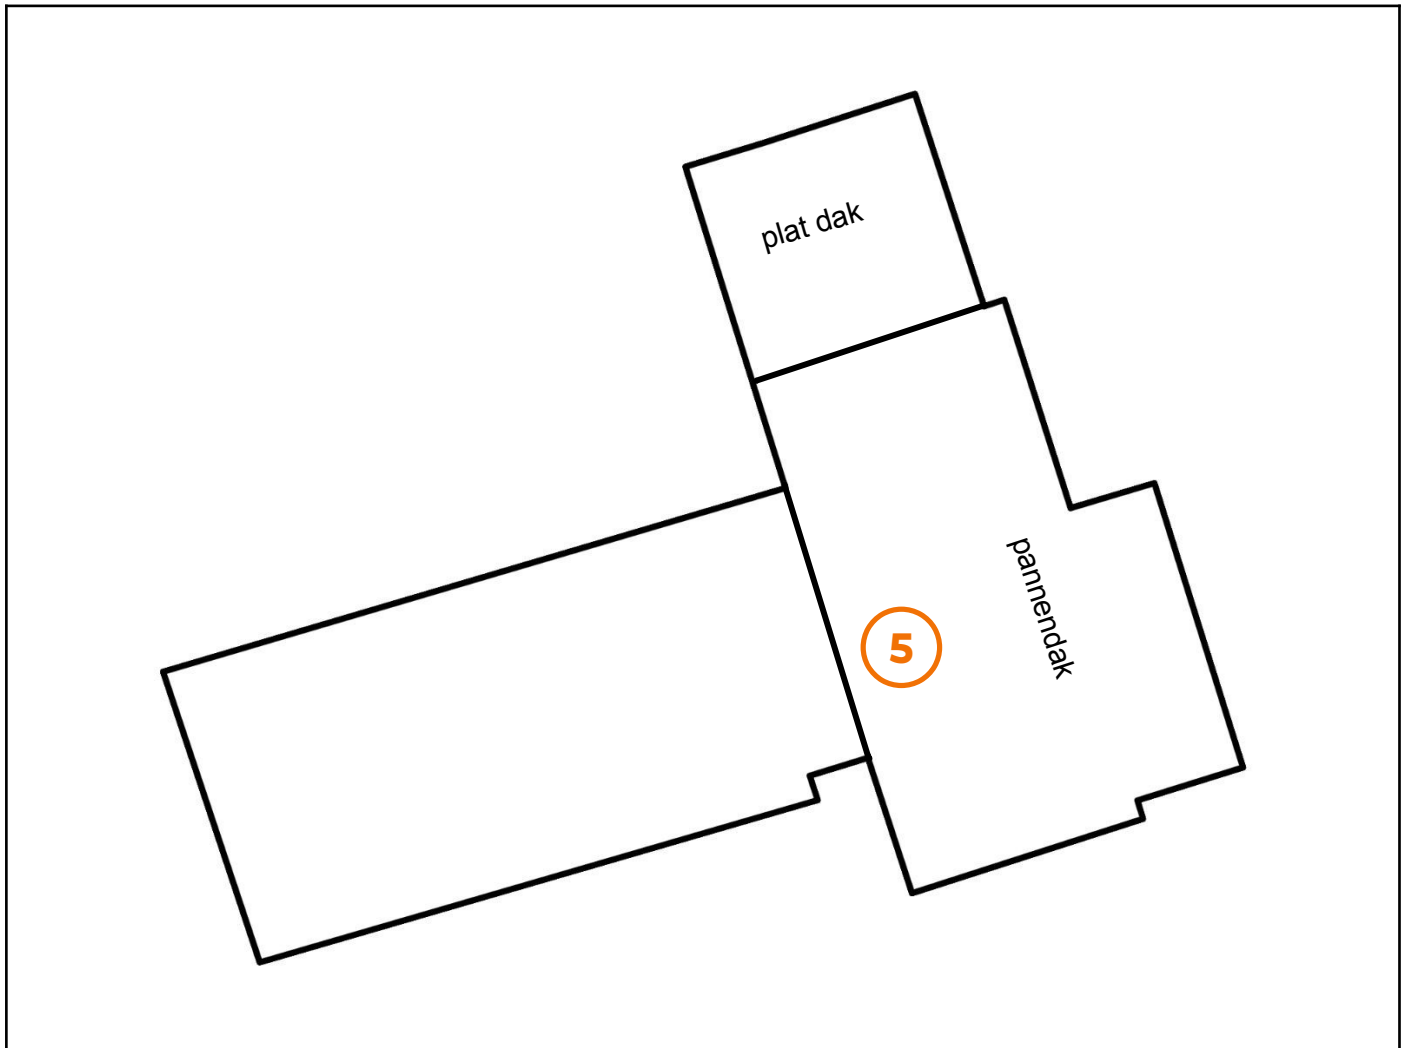
## Plan 1.12: dak plan

| Beschrijving | Type | Actie |
|---|---|---|
| 5. Cement rookgaskanaal | Asbestmateriaal | <a href="#">Verwijderen</a> |

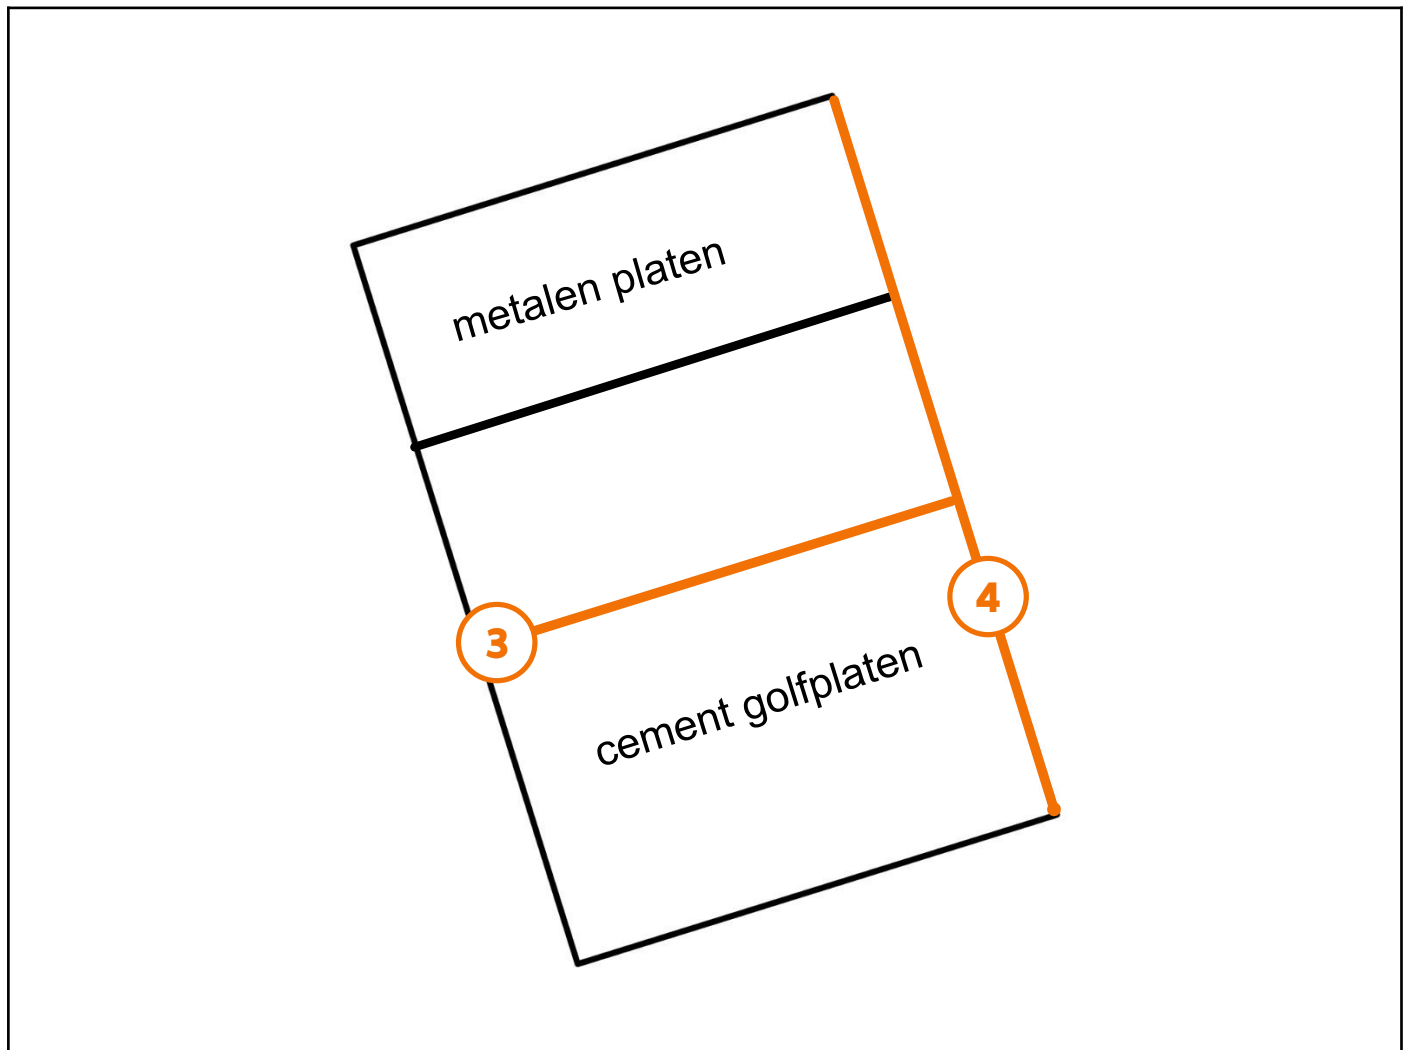
## Plan 2.2: stalling plan

| Beschrijving | Type | Actie |
|---|---|---|
| 3. Cement daknokken stalling | Asbestmateriaal | Verwijderen |
| 4. Cement beplating aan bovenzijde dak stalling | Asbestmateriaal | Verwijderen |

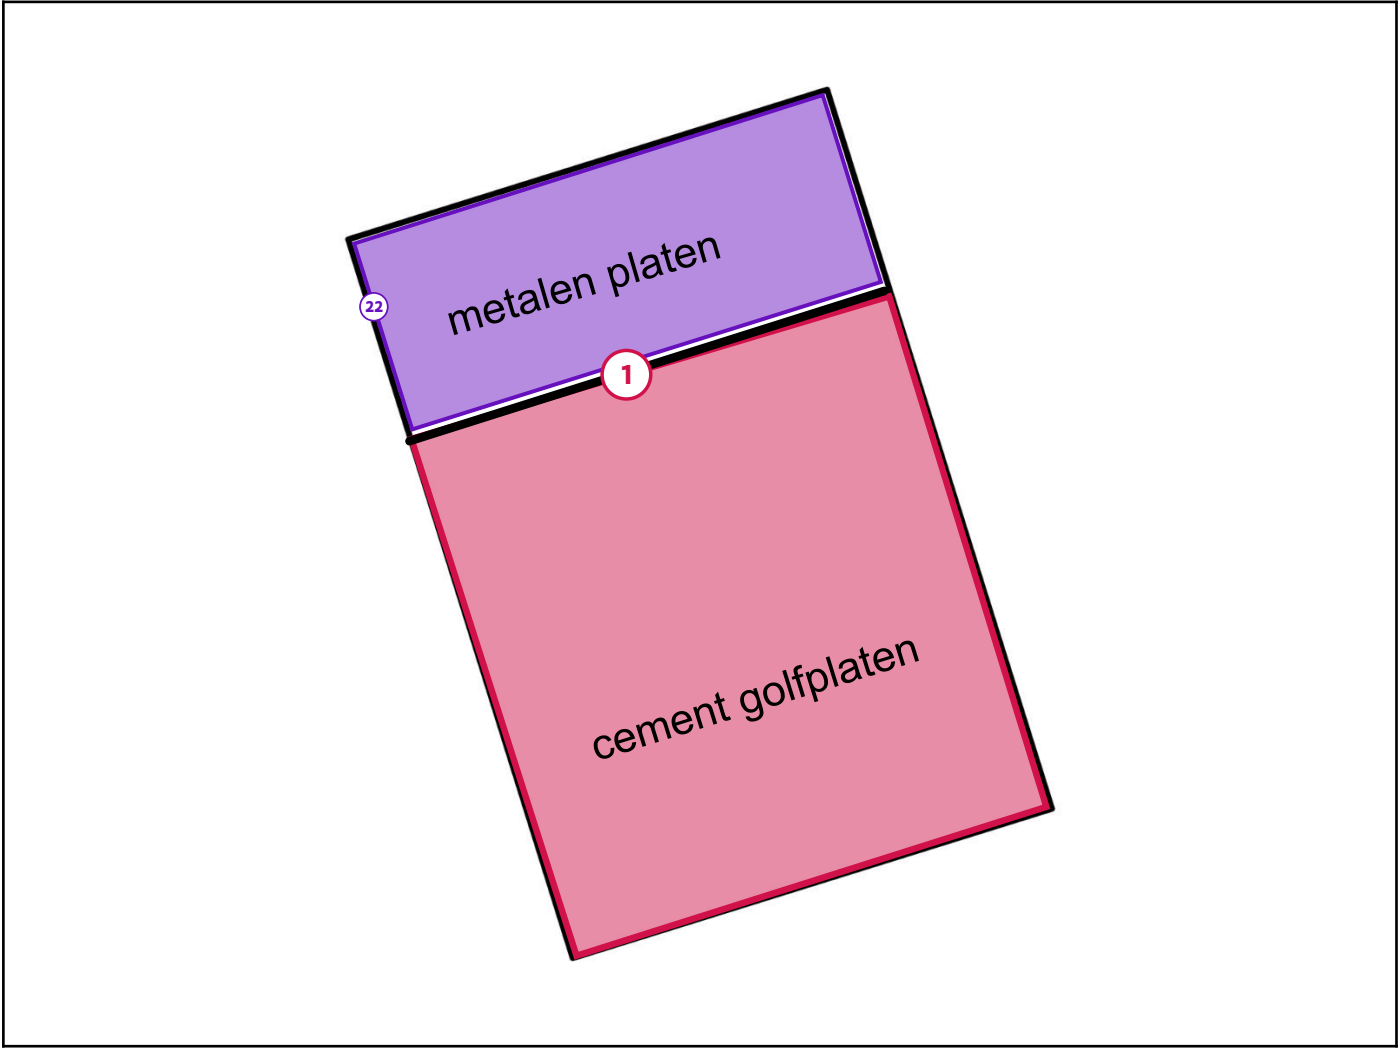
## Plan 2.3: stalling plan

| Beschrijving | Type | Actie |
|---|---|---|
| 1. Golfplaten stalling | Asbestmateriaal | Dringend verwijderen |

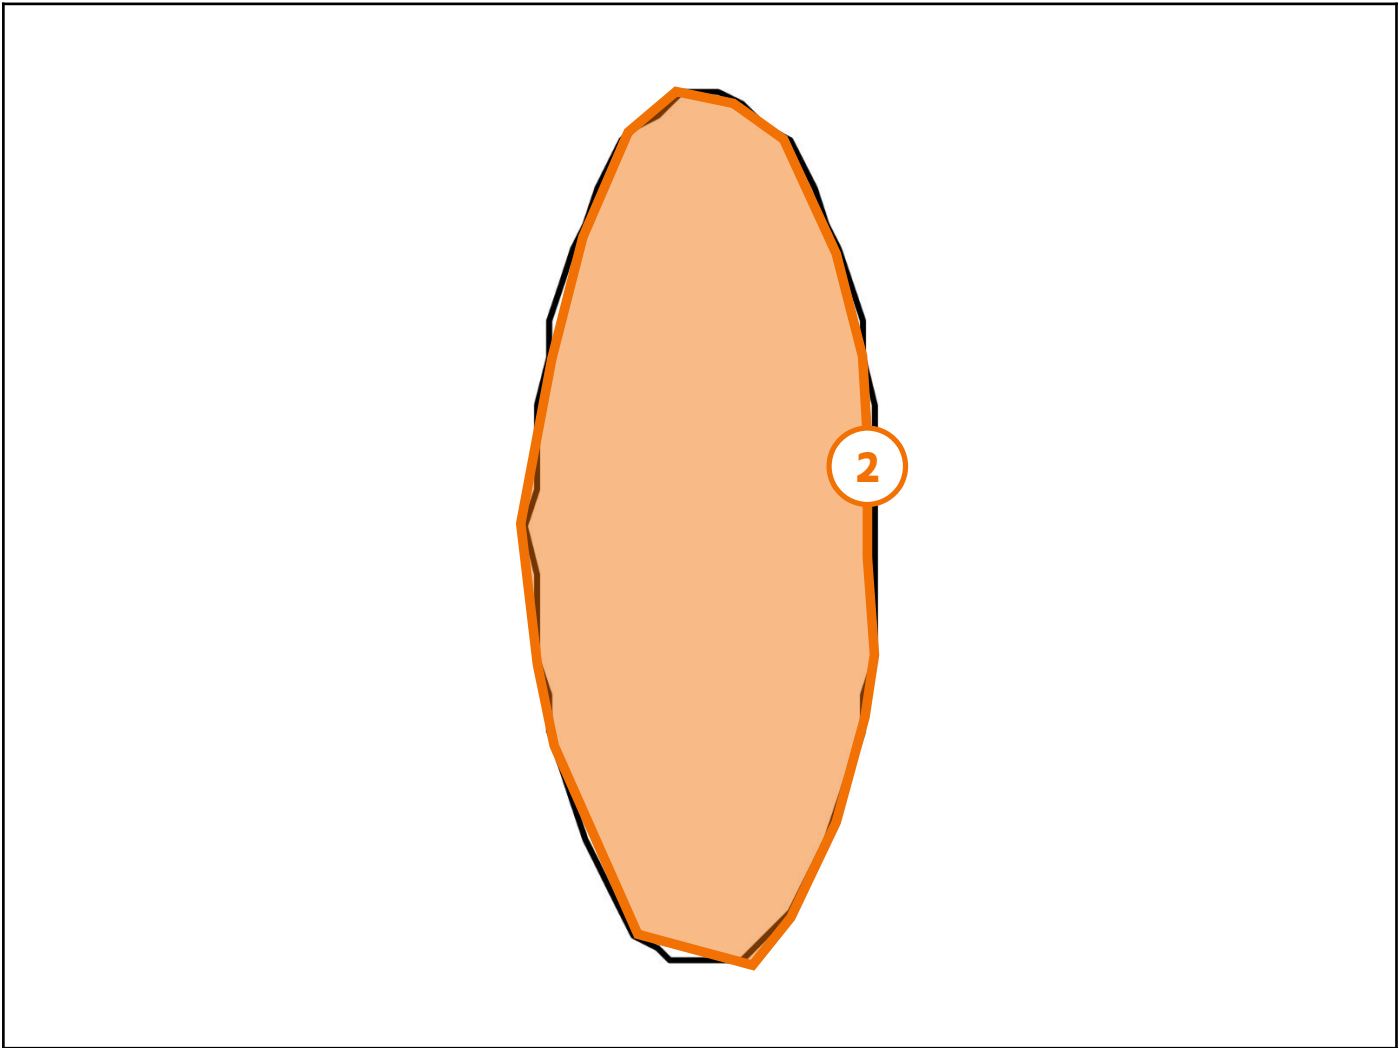
# Plan 4.1: Cement paal plan

| Beschrijving | Type | Actie |
|---|---|---|
| 2. 2 palen aan oprit | Asbestmateriaal | Verwijderen |

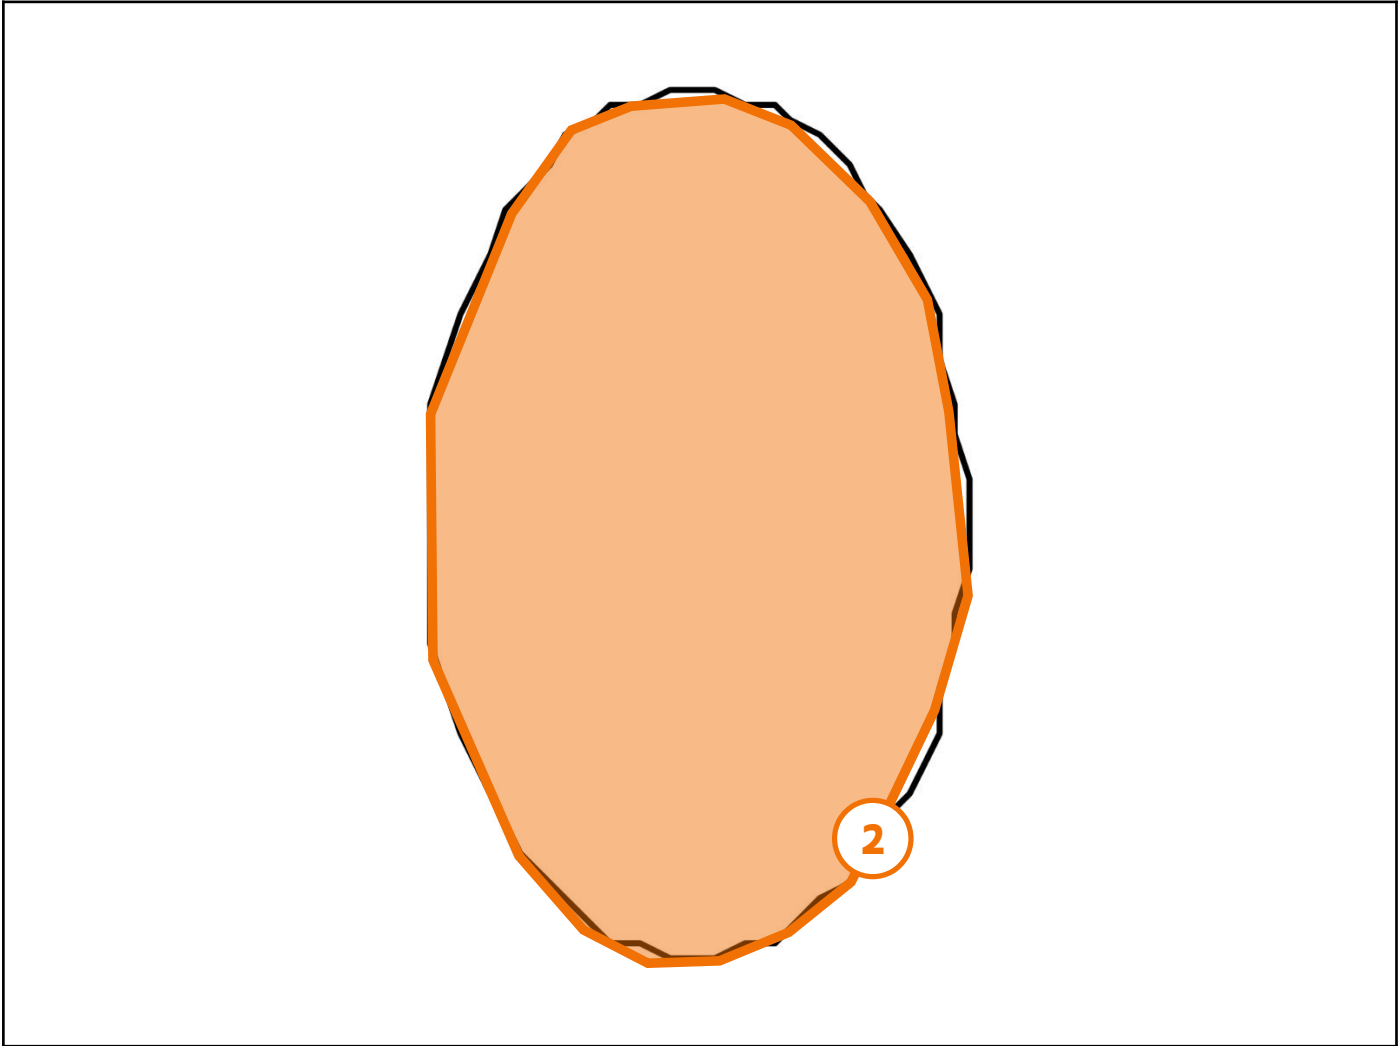
# Plan 5.1: cement paal plan

| Beschrijving | Type | Actie |
|---|---|---|
| 2. 2 palen aan oprit | Asbestmateriaal | Verwijderen |

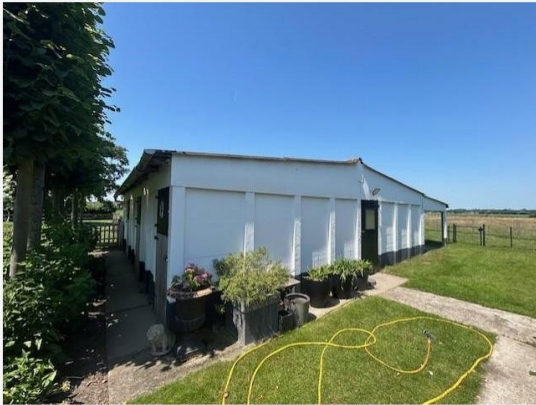
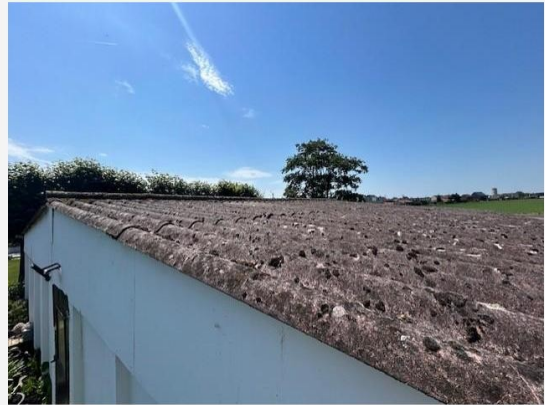
| Eindbeoordeling materiaalrisico | Hoog materiaalrisico en/of hoge kans op vezelvrijgave |
| Opmerking | mosvorming aanwezig |

| Toestand van het materiaal | Matig beschadigd, matig verweerd |

| Identificatiemethode | <p>De asbestdeskundige beoordeelt het materiaal als asbestverdacht en dus asbesthoudend, en dit zonder monsternamen.</p> <p>Motivatie: De opdrachtgever weigert om het materiaal te laten bemonsteren.</p> |
| Opmerking | <p>Op het dak van de stalling zijn er cement golfplaten aanwezig, deze golfplaten zijn asbest verdacht. De golfplaten grenzen ook deels aan de binnenzijde van de stalling.</p> <p>Mosvorming aanwezig.</p> <p>Het regenwater dat van het golfplaten dak afloopt komt terecht in de dakgoot en loopt vervolgens onder de grond.</p> <p>Er is geen slib aanwezig in de dakgoot</p> |

**Dringend verwijderen**

- Verwijder dit asbestmateriaal zo snel mogelijk. Volg de toestand goed op.
- Hemelwater dat afspoelt van asbestcement daken of gevels kan asbestdeeltjes bevatten. Gebruik het enkel voor gesloten circuits (bv. spoelen toiletten). Reinig na het vervangen van het dak of de gevel de dakgoten en regenwaterput of -ton om asbesthoudend sediment of slib te verwijderen
- Voer bijkomende staalname(s) uit.

Fixeer het plaatmateriaal en bedek de ondergrond met PE folie , en verwijder de asbesthoudende platen (met handgereedschap (gebruik geen snel draaiend gereedschap) één voor één en in hun geheel verwijderen. Niet gooien, niet breken. Reinig nadien de draagstructuur met vochtige doeken. Verpak het asbestafval zorgvuldig dubbel en luchtdicht in asbestafvalzakken/container en breng deze weg naar het containerpark of een geregistreerde asbestinzamelaar.

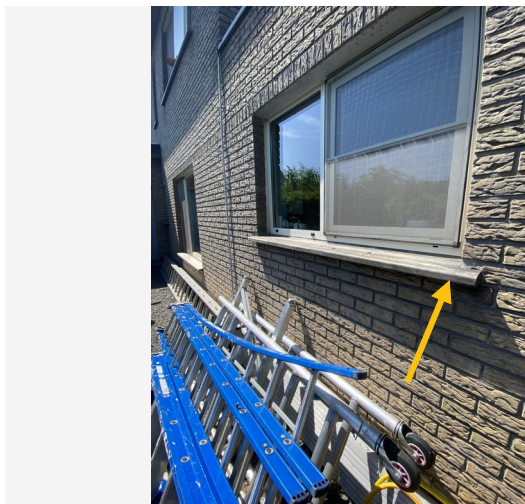
| Opmerking | Aan zes ramen zijn er aan de buitenzijde cement vensterbanken aanwezig, deze vensterbanken zijn asbest verdacht. |

Dit kan via doe-het-zelf of door werknemer(s) met opleidingsattest eenvoudige handelingen. Zorg zeker voor het dragen van de nodige beschermingsmiddelen (mondmasker ffp3, handschoenen, wegwerpoveral klasse 3 type 5-6) Fixeer het plaatmateriaal en bedek de ondergrond met PE- folie. Maak de toepassing los met handgereedschap (gebruik geen snel draaiend gereedschap) en verwijder het asbesthoudende materiaal in zijn geheel zonder te breken of te beschadigen. Reinig nadien de draagstructuur met vochtige doeken. Verpak het asbestafval zorgvuldig dubbel en luchtdicht in asbestafvalzakken en breng deze weg naar het containerpark of een geregistreerde asbestinzamelaar.
