# Asbestinventarisatetest

Staakstraat 19, 9960 Assenede

Attestnummer : **20260629-000390.000**

## Zone 1: linkse woning

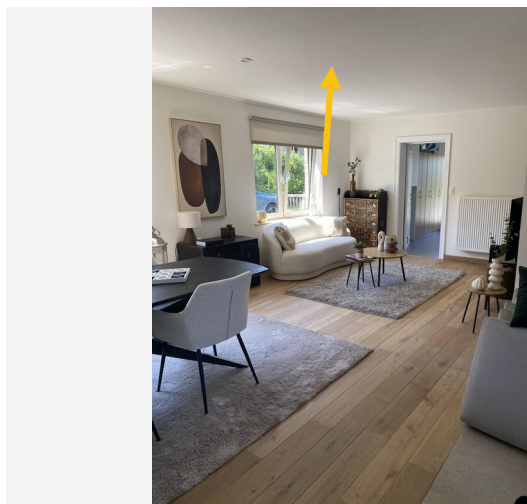
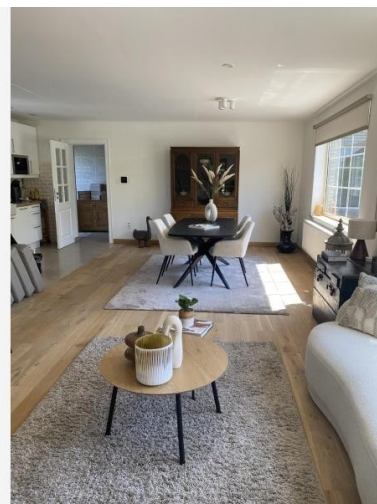
| Fiche 1: Valse plafonds..... | 18 |

In de woning zijn er valse plafonds aanwezig in gypoc, hierdoor is er geen staalname van plafondspleister mogelijk.

Deze plafonds zijn niet verdacht. Er is geen verdere inspectie mogelijk naar ev. achterliggende materialen in kader van niet destructief onderzoek. Aangeraden verder te onderzoeken bij ev. werken of verwijdering hiervan

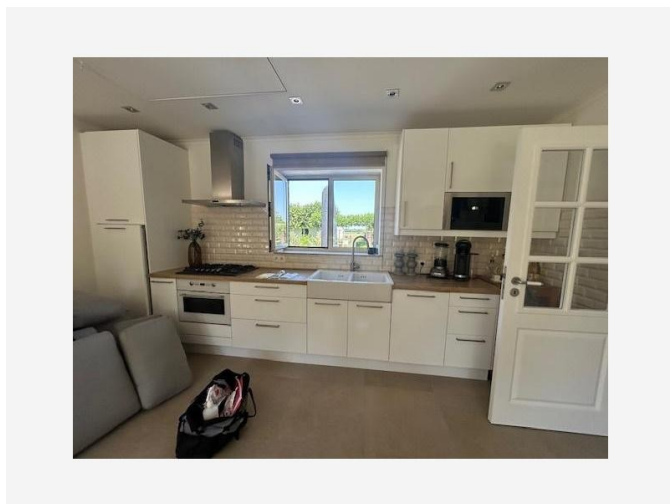
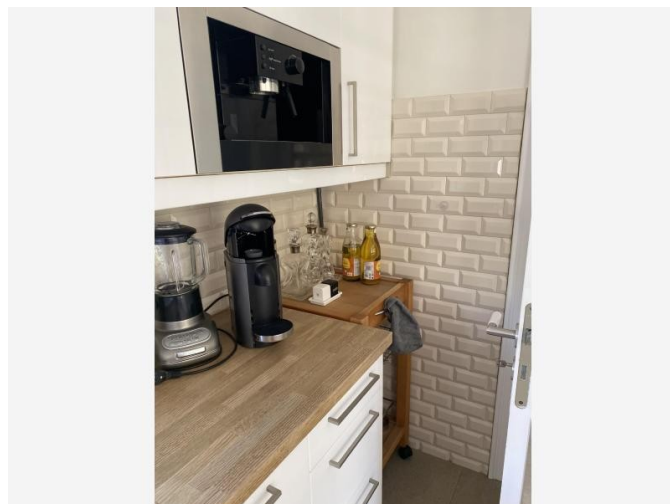
| Fiche 2: Wandtegels keuken en badkamer..... | 19 |

Deze tegels zijn niet asbest verdacht. Er was geen verdere inspectie mogelijk naar achterliggende materialen, aangezien de tegels in perfecte staat zijn. Let wel op bij ev. werken of verwijdering naar achterliggende materialen zoals bv. tegellijm, deze zou asbesthoudend kunnen zijn. Let ook op met zwarte lijmlagen, deze zouden ook asbesthoudend kunnen zijn. Verder te onderzoeken bij ev. werken of verwijdering hiervan.

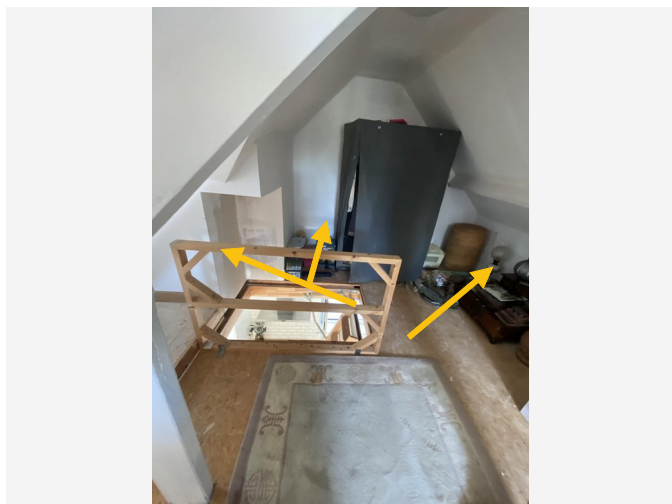
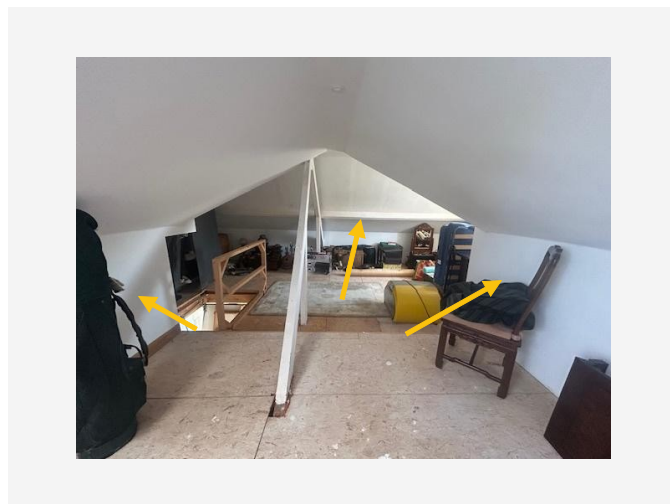
| Fiche 3: Valse wanden gyproc..... | 20 |

Op de zolder ruimte zijn de wanden in gyproc afgewerkt. Deze zijn niet verdacht. Er is geen verdere inspectie mogelijk naar ev. achterliggende materialen in kader van niet destructief onderzoek. Aangeraden verder te onderzoeken bij ev. werken of verwijdering hiervan.

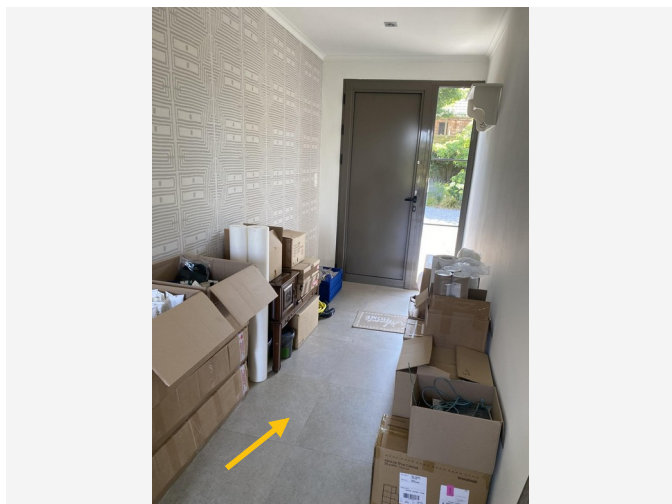
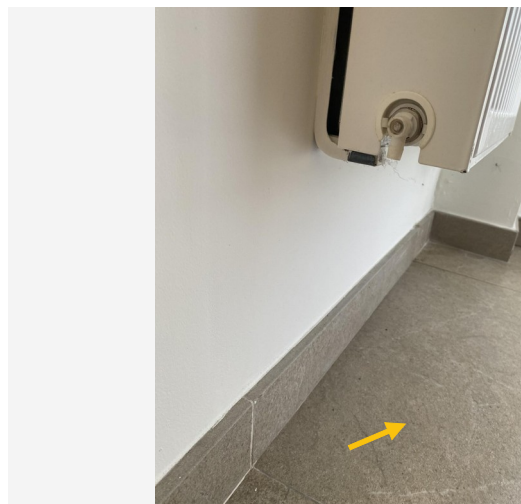
| Fiche 4: Vloerbekleding..... | 21 |

Vloerbekleding:

Vloertegel: badkamer, berging, inkomhal

parket: living en slpk

zolder: OSB

Deze materialen zijn niet verdacht er is geen verdere inspectie mogelijk naar ev. onderliggende materialen in kader van niet destructief onderzoek. Aangeraden verder te onderzoeken bij ev. werken of verwijdering hiervan.

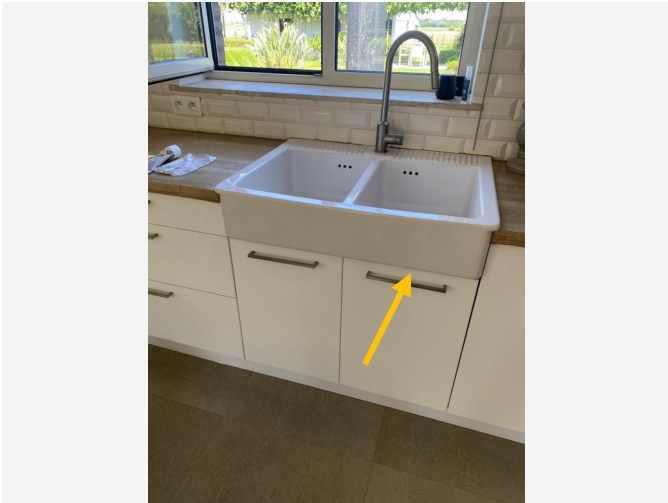
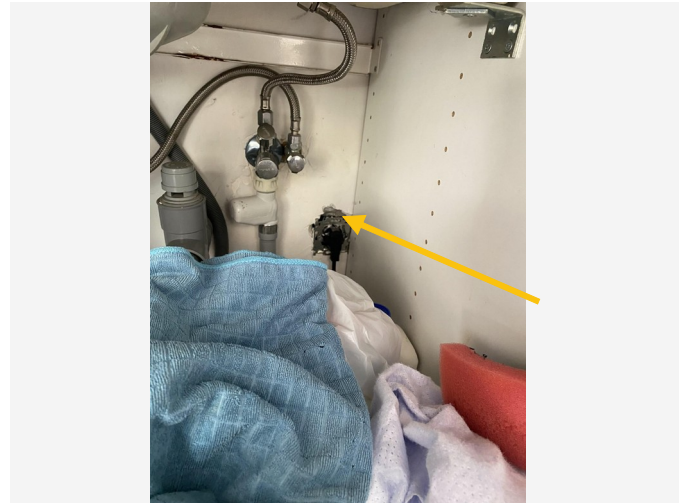
## Fiche 5: Wandpleister

Geen asbest

| # | Type | Referentie | Resultaat |
|---|---|---|---|
| 5.1 | Mengmonster | 1. Wandpleister | Geen asbest |

| Opmerking | <p>Volgens het inspectieprotocol is een monstername van het pleisterwerk verplicht om dit te identificeren als niet-asbesthoudend. Locatie staalnames:</p> <ul style="list-style-type: none"><li>- individuele ruimte: berging</li><li>-natte ruimte: keuken</li><li>-traphal: geen traphal aanwezig, staalname hal</li></ul> <p>stookplaats: niet aanwezig</p> <p>Er is geen pleisterwerk aanwezig op de zolder ruimte (gyproc muren)</p> <p>De vermelde oppervlaktes en volumes betreffen een beredeneerde schatting. Er worden geen rechten verleend aan deze oppervlaktes/volumes</p> <p>De monstername is een steekproef om de aanwezigheid van asbest vast te stellen. Het vergt mogelijk meer monsternames om de effectief asbesthoudende zones af te bakenen. Het afbakenen van de zones valt onder een aanvullend onderzoek.</p> |

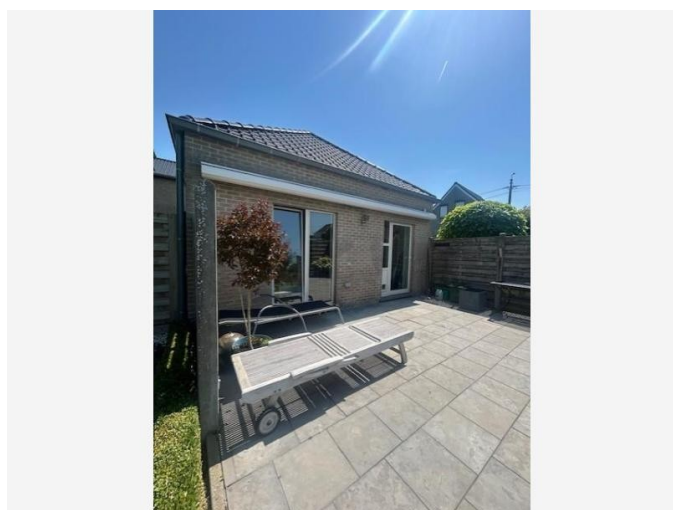
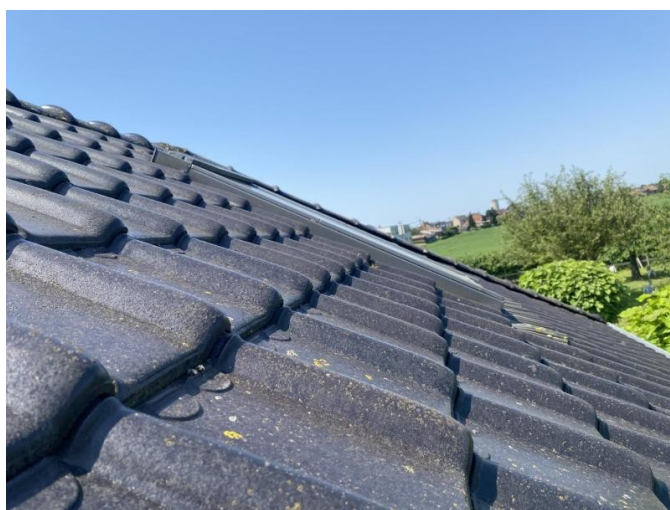
### Fiche 6: Dakbedekking

| Beschrijving | Notitie | Terug te vinden op plannen |
|---|---|---|
| Fiche 6: Dakbedekking | <p>Op het hoofddak van de woning is er een pannendak aanwezig.(niet verdacht)</p> <p>Op het platte dak gedeelte boven de ingang van de woning is de bovenste toplaag in EPDM aanwezig. Deze toplaag is niet verdacht.</p> <p>Mogelijks zijn er nog onderliggende materialen aanwezig, aangeraden verder te onderzoeken bij ev. werken of verwijdering hiervan.</p> | Plan 1.10: dak plan linkse wooneenheid |

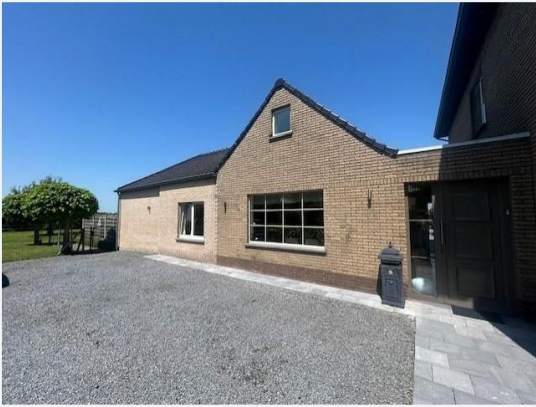
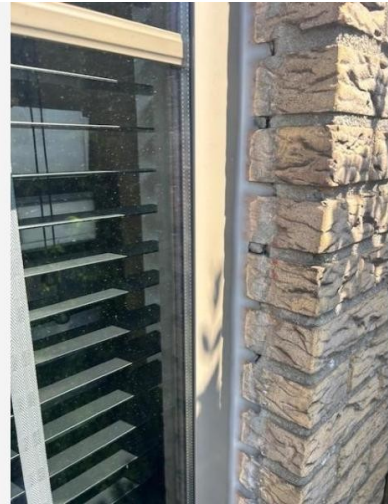
## Fiche 7: Afdichtingskit aan ramen en deuren

| Beschrijving | Notitie | Terug te vinden op plannen |
|---|---|---|
| Fiche 7: Afdichtingskit aan ramen en deuren | <p>Aan de ramen en deuren aan binnen en buitenzijde is er soepele kit aanwezig.</p> <p>Deze kit is niet verdacht.</p> | - |

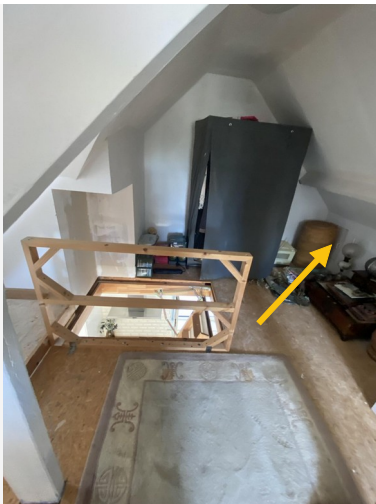
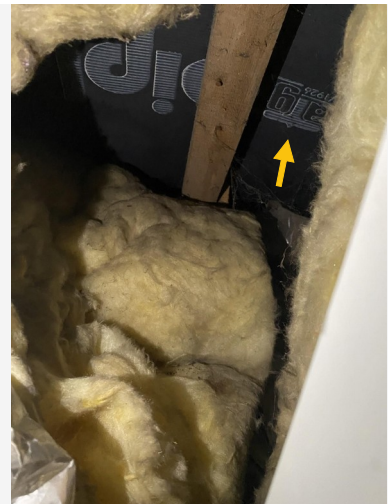
## Fiche 8: Onderdak woning

| Beschrijving | Notitie | Terug te vinden op plannen |
|---|---|---|
| Fiche 8: Onderdak woning | <p>Bij het optillen van de dakpannen door de dakramen aan de achterzijde van de woning is er een onderdak doek waarneembaar deze is niet verdacht. Ook aan het inspectieluikje ter hoogte van de zolder trap is er een onderdak waarneembaar.</p> | Plan 1.6: zolder verdieping |
