# Asbestinventarisatetest

Van Cortbeemdelei 227, 2100 Antwerpen

Attestnummer : 20260812-000333.000

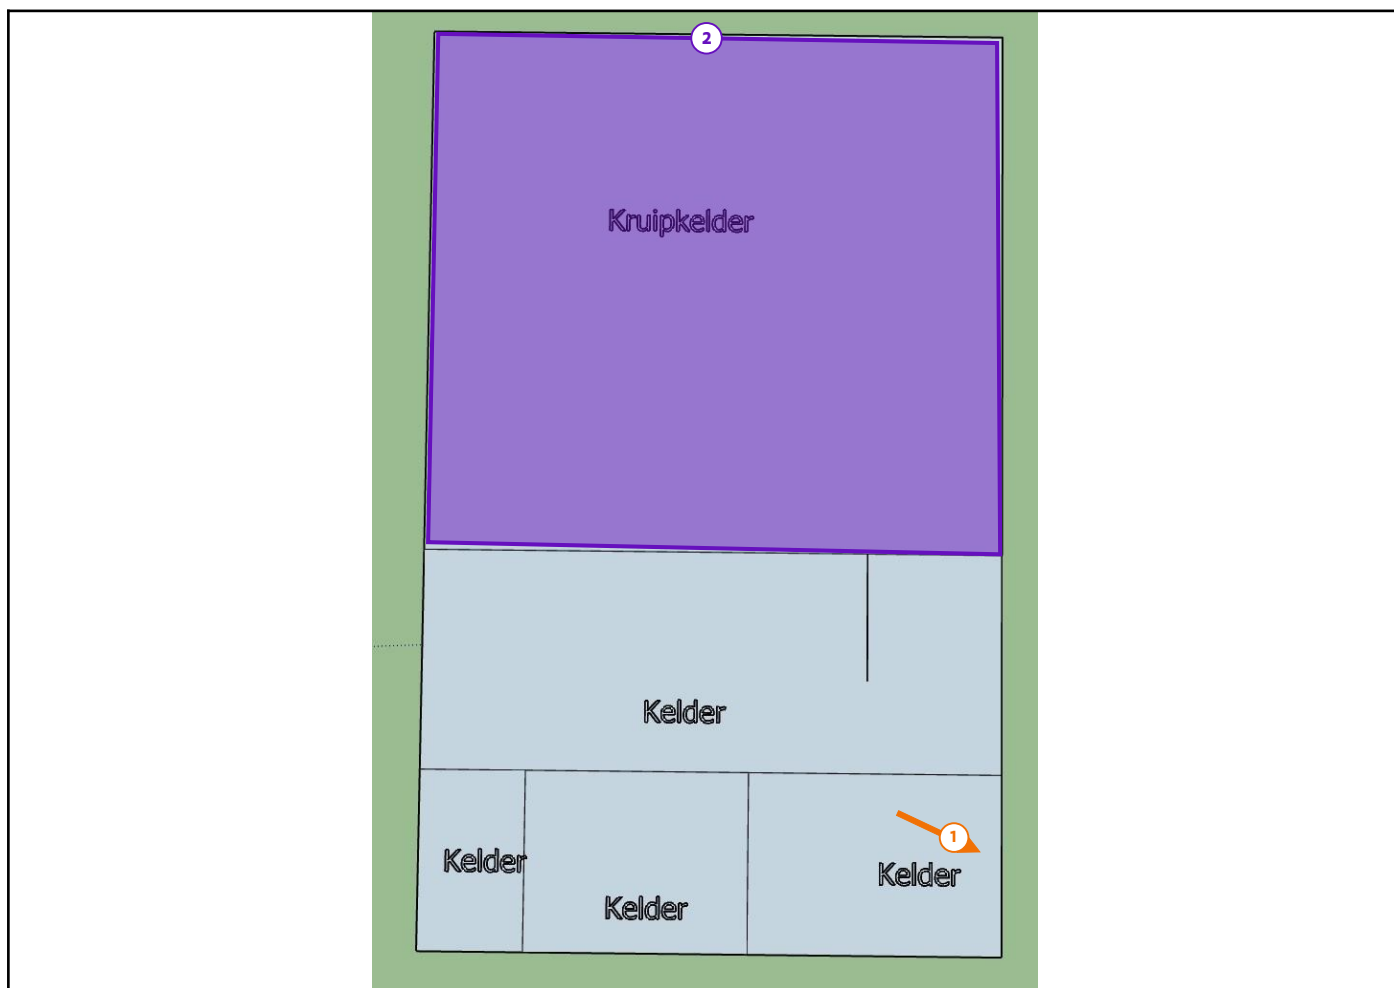
## Plan 1.1: Kelder

| Beschrijving | Type | Actie |
|---|---|---|
| 1. Buisrestanten | Asbestmateriaal | <a href="#">Verwijderen</a> |
| 2. Kruipkelder | Beperking | - |

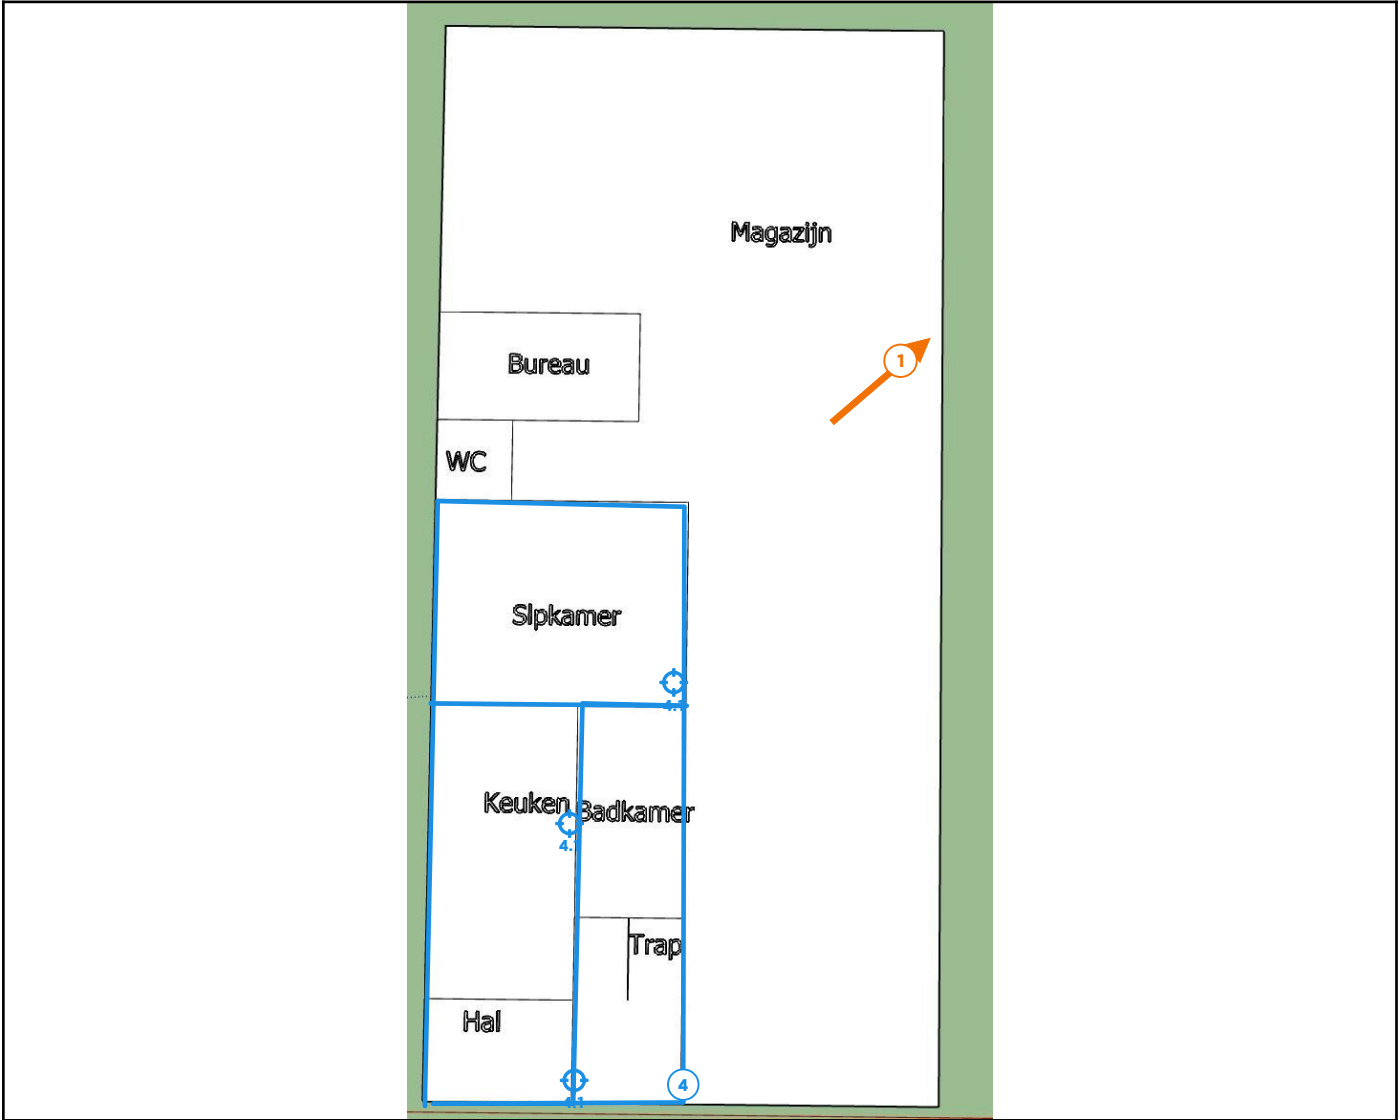
# Plan 1.2: GLV

| Beschrijving | Type | Actie |
|---|---|---|
| 1. Buisrestanten | Asbestmateriaal | Verwijderen |
| 4. Pleisterwerk muren | Geen asbest | - |

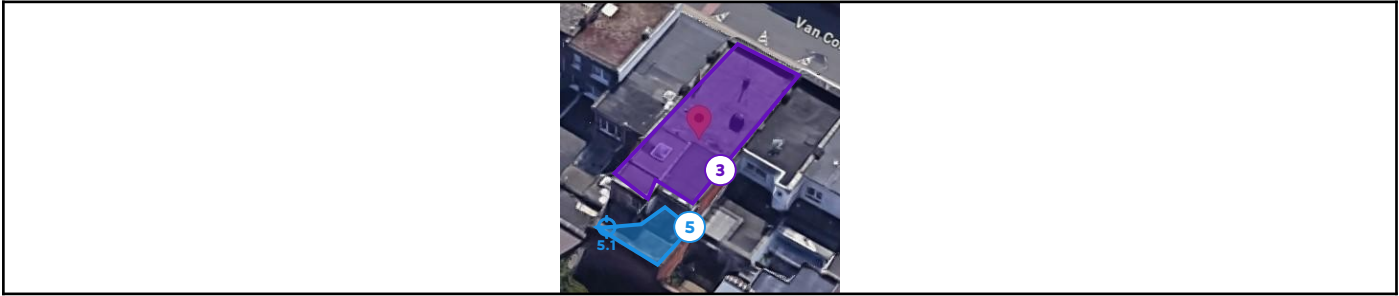
# Plan 1.4: Dakplan

| Beschrijving | Type | Actie |
|---|---|---|
| 3. Hoofddak | Beperking | - |
| 5. Roofing plat dak | Geen asbest | - |

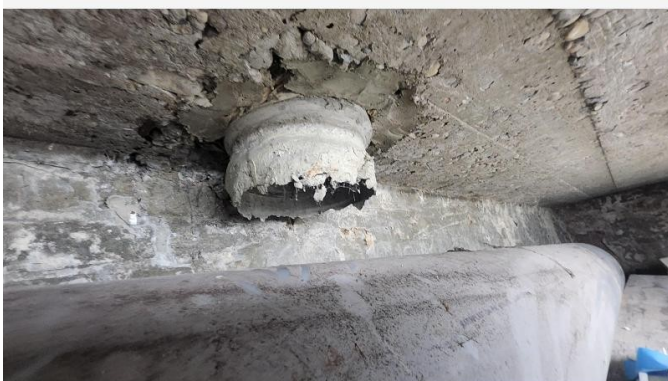
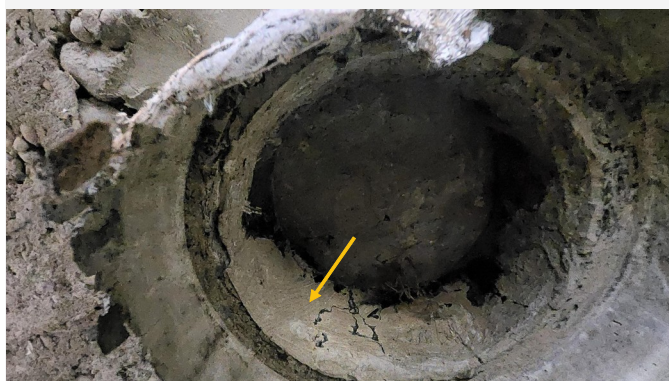
| Fiche 1: Buisrestanten..... | 12 |

| Eindbeoordeling materiaalrisico | Verhoogd materiaalrisico en/of verhoogde kans op vezelvrijgave |

| Gebondenheid | Categorie 1: hechtgebonden in oorsprong |
| Asbestsoort (vezeltype) | Crocidoliet aanwezig |
| Asbestconcentratie | Laag (< 50%) |
| Afschermingsgraad van het gehele materiaal | Geheel of deels vrij aan de binnenlucht, maar geen contact met binnenluchtstromen |
| Toestand van het materiaal | Licht beschadigd, licht verweerd. Intacte calciumsilicaatplaat of materiaal met categorie 3-gebondenheid |

| Beschrijving | Buisrestanten |
| Primaire drager | HVAC infrastructuur en uitrusting |
| Asbestmateriaal | Buis, koker, leiding, pijp, doorvoer |
| Opmerking | <p>De buis in de kelder was gedeeltelijk ingekapseld, waardoor er geen staal kon worden genomen zonder de omkasting te beschadigen. De buis in het magazijn bevindt zich op een hoogte van meer dan 3,5 meter, gemeten vanaf een veilige ondergrond.</p> <p>Toepassing is niet meer in gebruik</p> |

Verwijderen

- Zorg voor een veilig beheer. Vermijd het beschadigen van het asbestmateriaal. Controleer de toestand jaarlijks op wijzigingen.
- Scherm in afwachting van verwijdering het asbestmateriaal af van luchtstromingen en verstoring: bijvoorbeeld door het te verpakken, te fixeren, af te dekken, signalisatie - afbakening aan te brengen, ...
- Voer bijkomende staalname(s) uit.

- Eenvoudige handelingen: enkel door erkend asbestverwijderaar

Methodiek verwijdering Eenvoudige handelingen: enkel door erkend asbestverwijderaar De toepassingen is niet eenvoudig bereikbaar en kan zelf niet verwijderd worden. Gezien de risico's en de benodigde voorzorgsmaatregelen, wordt het sterk aangeraden om de werkzaamheden te laten uitvoeren door een erkend asbestverwijderaar. Dit omdat de toepassing doorloopt doorheen de woningstructuur

Verwijderingsinstructies: De toepassingen dienen in hun geheel verwijderd te worden, zonder ze te breken, om vezelverspreiding te voorkomen. Bevochtig en fixeert de leien grondig voordat je ze verwijdert. Gebruik traag draaiend gereedschap om schade of breuk van de toepassing te voorkomen. Indien nodig, gebruik een

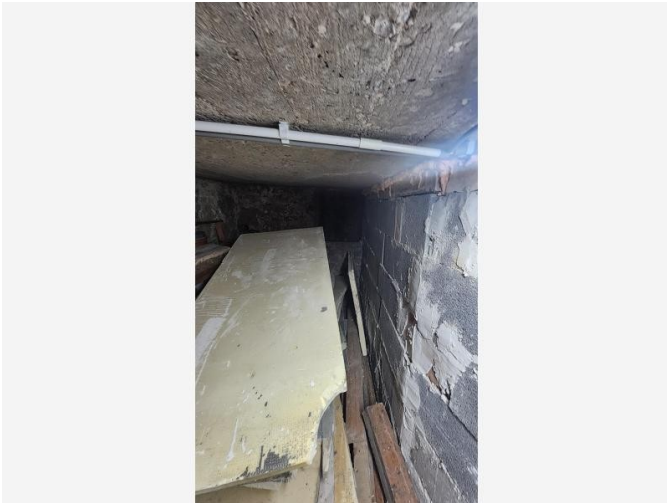
| Fiche 2: Kruipkelder..... | 16 |

#### Permanente beperking

**Reden:** Het onderzoek kan niet uitgevoerd worden binnen de bepalingen van de Welzijnswet

**Uitleg van de asbestdeskundige:** Geen vrije stahoogte van 1.5m

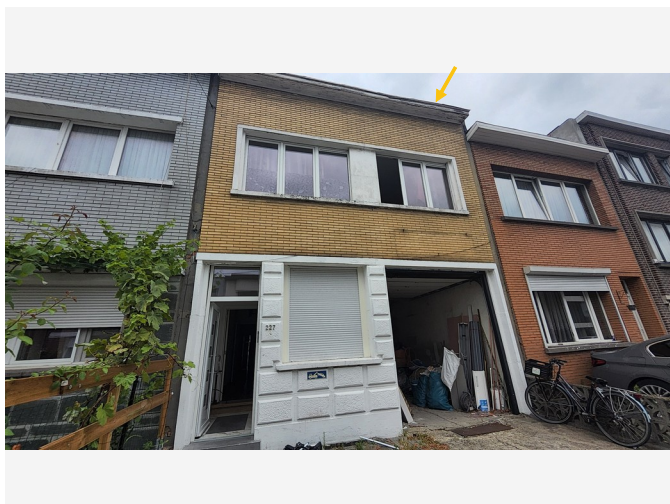
| Fiche 3: Hoofddak..... | 17 |

### Tijdelijke beperking

**Reden:** Het te onderzoeken materiaal situeert zich hoger dan 3,50 m te rekenen vanaf een veilige ondergrond

**Uitleg van de asbestdeskundige:** Het hoofddak kon niet volwaardig onderzocht worden. Er was geen toegang tot dit dakgedeelte.

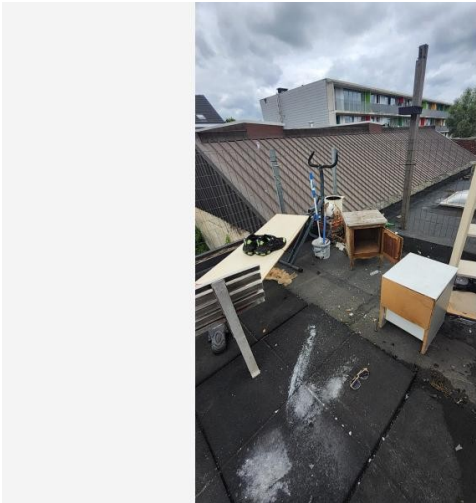
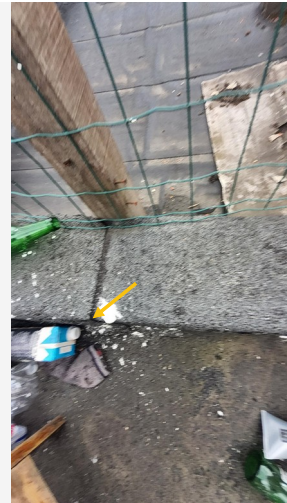
## Fiche 5: Roofing plat dak

Geen asbest

| # | Type | Referentie | Resultaat |
|---|---|---|---|
| 5.1 | Puntmonster | 22/7/26-D2 | Geen asbest |

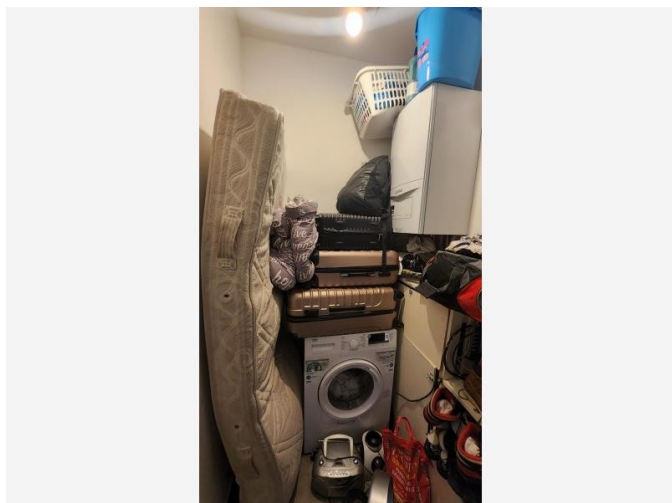
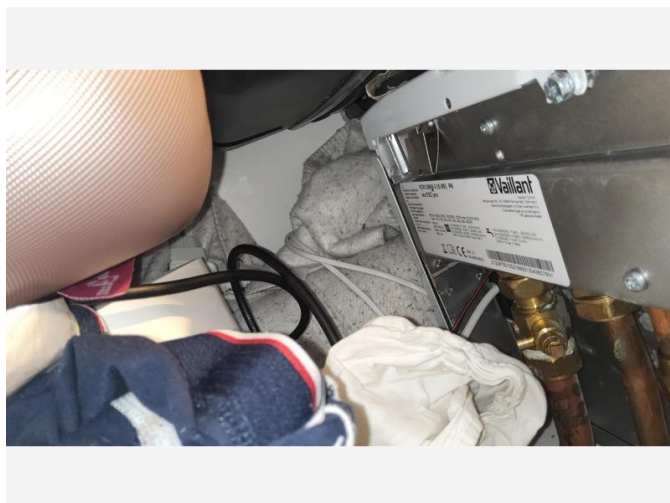
### Fiche 6: Recente cv installatie

| Beschrijving | Notitie | Terug te vinden op plannen |
|---|---|---|
| Fiche 6: Recente cv installatie | De cv installatie dd van 2023 | - |

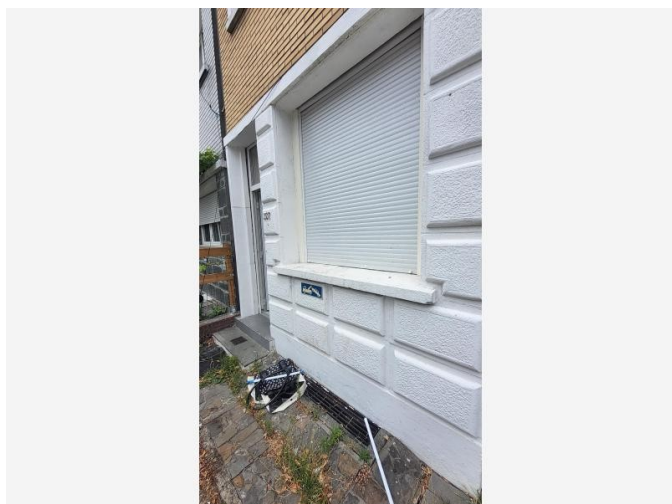
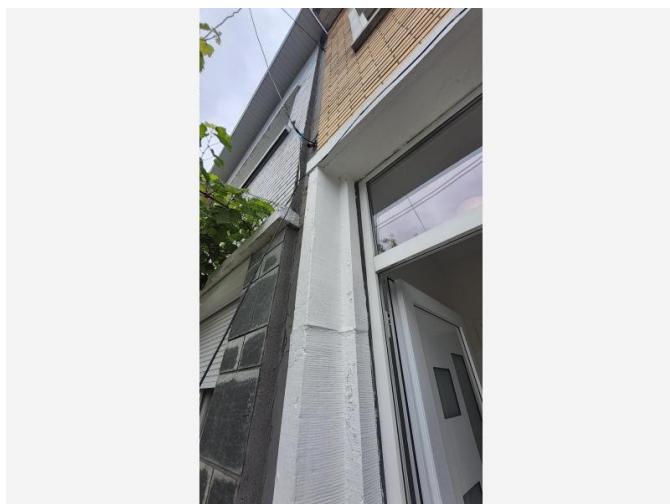
### Fiche 7: Geen verdachte mastiek aanwezig

| Beschrijving | Notitie | Terug te vinden op plannen |
|---|---|---|
| Fiche 7: Geen verdachte mastiek aanwezig | Er werd geen verdachte kit laag vastgesteld op de wandopeningen. De wandopeningen zijn afgekit met silicone, zowel tussen muur en profiel als tussen profiel en glasblad. | - |

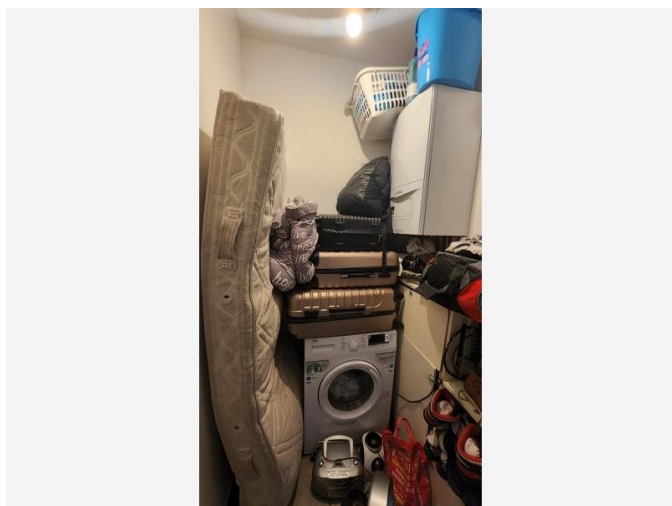
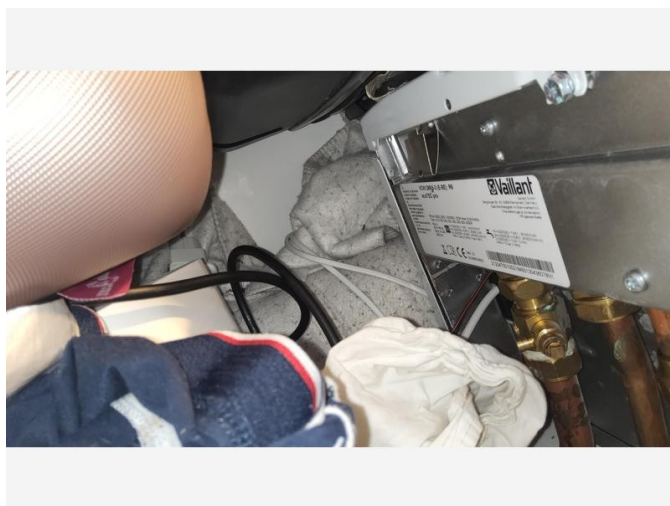
### Fiche 9: Geen leidingisolatie aanwezig

| Beschrijving | Notitie | Terug te vinden op plannen |
|---|---|---|
| Fiche 9: Geen leidingisolatie aanwezig | Geen leidingisolatie aanwezig. | - |
