# Asbestinventarisatetest

Commelo 5, 3580 Beringen

Attestnummer : 20260818-000339.000

Uitgegeven op : 18.08.2026

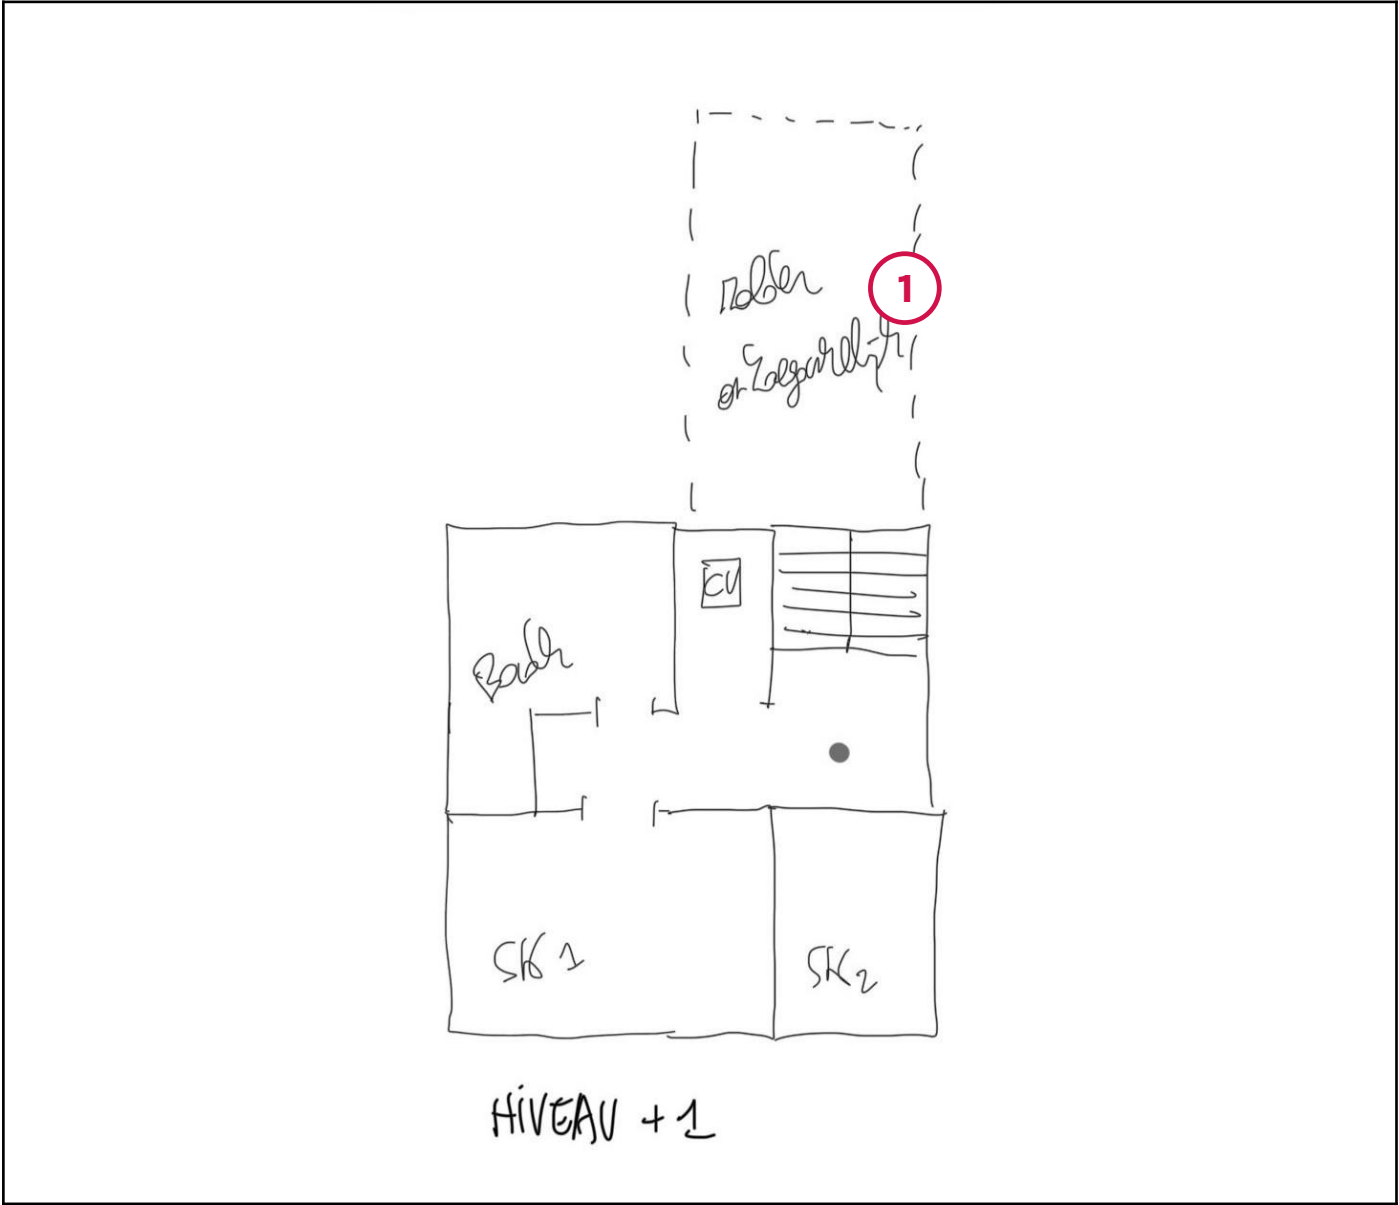
Plan 2.2: - Niveau +1

| Beschrijving | Type | Actie |
|---|---|---|
| 1. Rookgaskanaal / Schouw Asbestverdachte cementtoepassing | Asbestmateriaal | Dringend verwijderen |

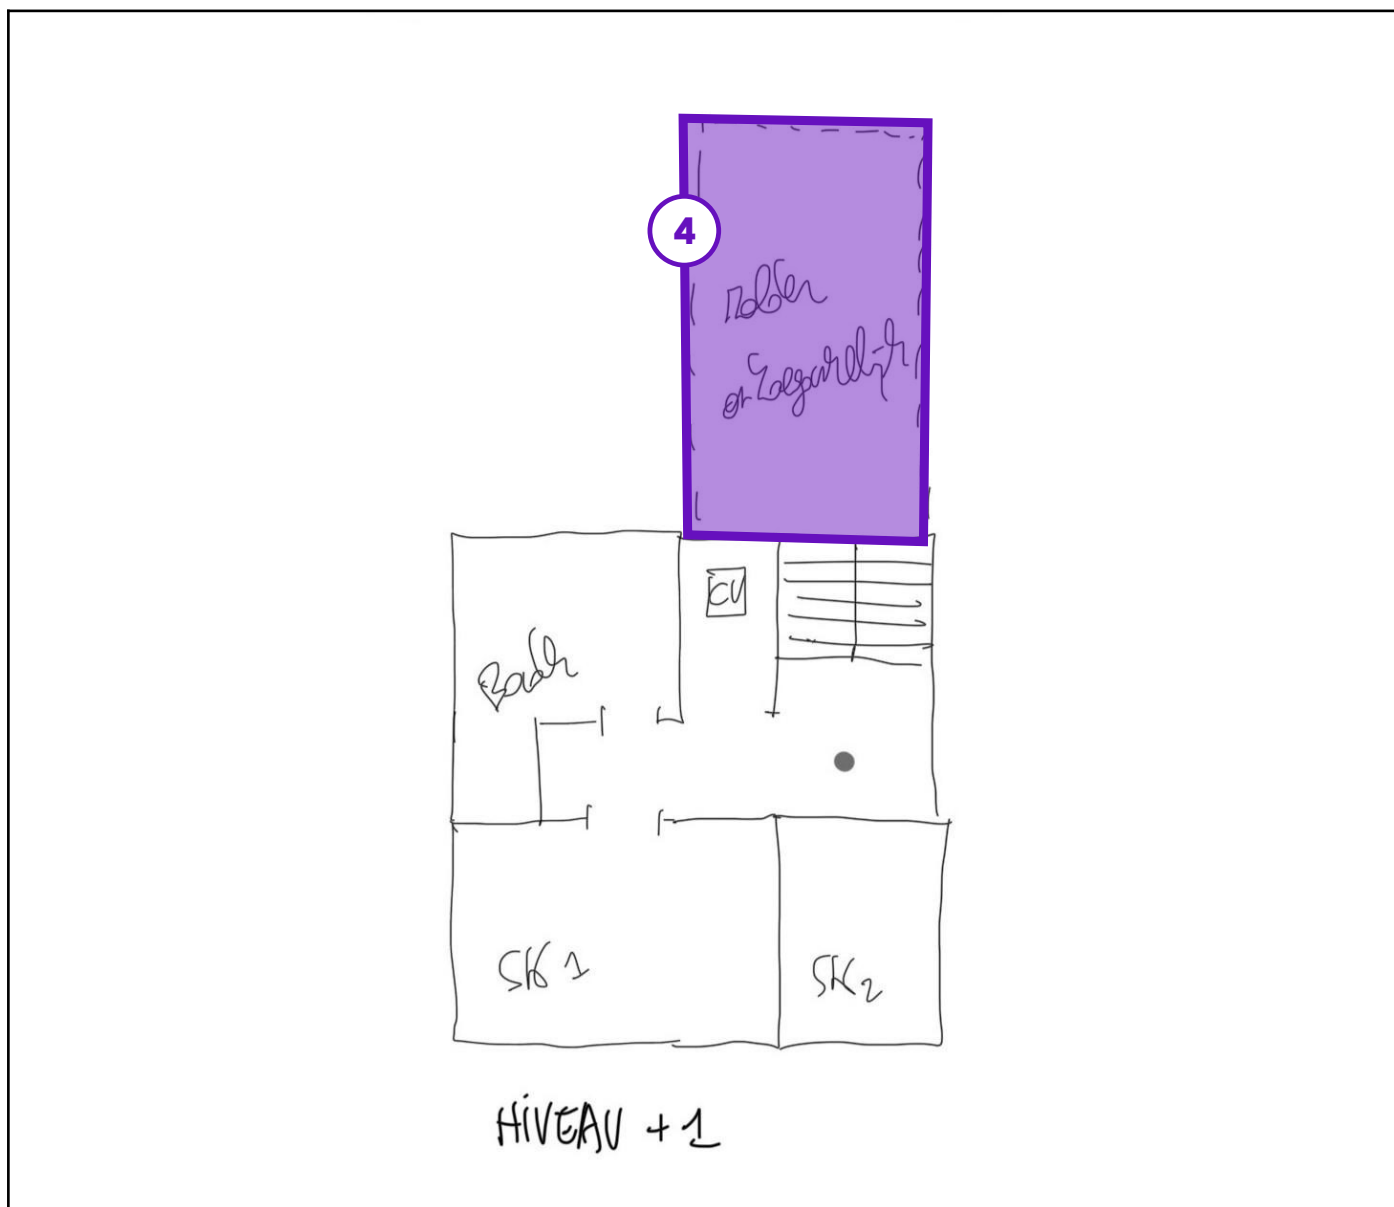
## Plan 2.7: - Niveau +1

| Beschrijving | Type | Actie |
|---|---|---|
| 4. Zolderruimte(s) zonder toegang langs binnen <br>Geen inspectie mogelijk | Beperking | - |

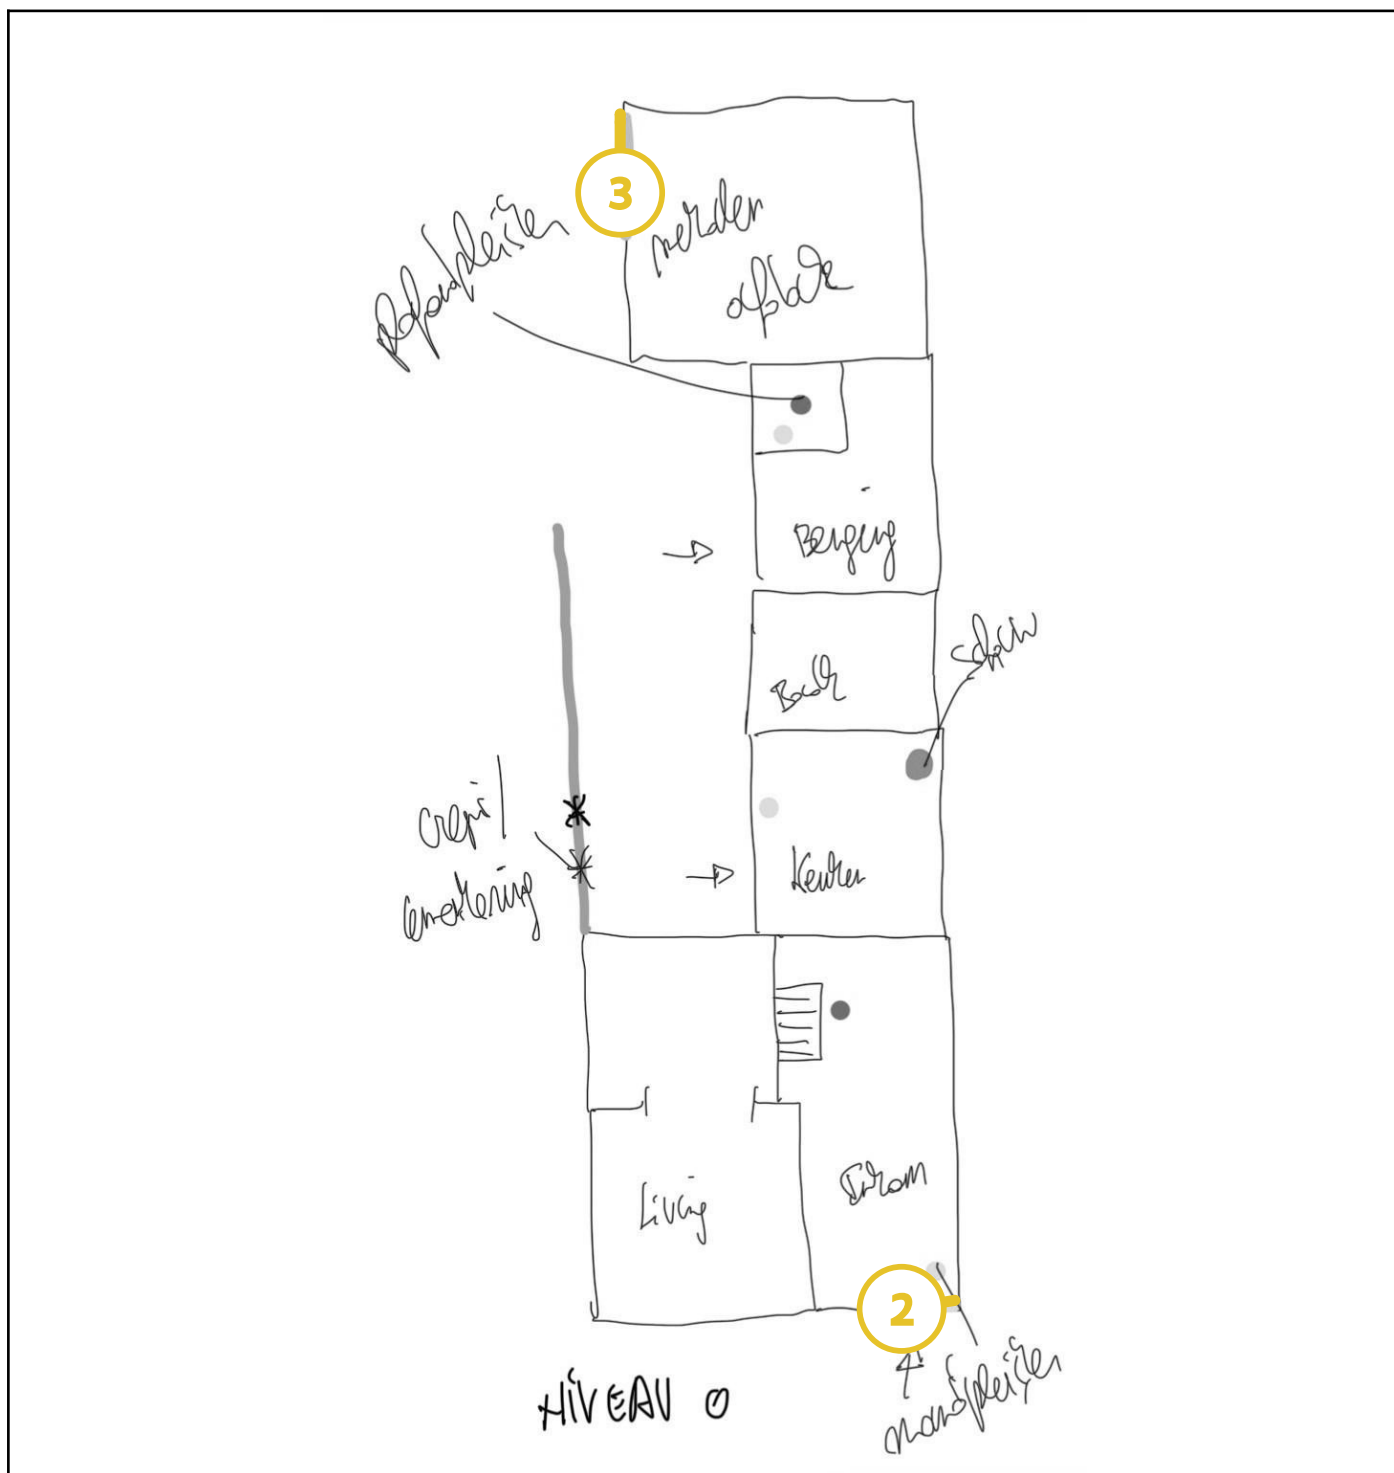
## Plan 2.8: - Niveau 0

| Beschrijving | Type | Actie |
|---|---|---|
| 2. Mastiek tussen glas en profiel Oud raam voordeur Asbestverdacht | Asbestmateriaal | Zorgvuldig beheren |

| 3. Mastiek tussen betonplaten en glas I<br>Asbestverdacht | Asbestmateriaal | Zorgvuldig beheren |

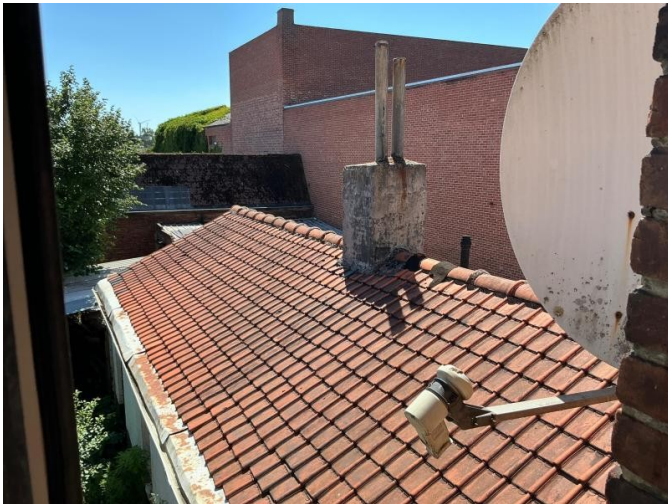
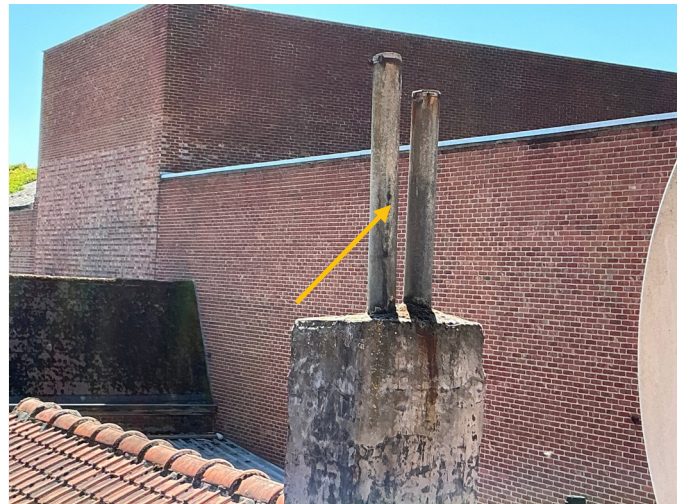
# Fiche 1: Rookgaskanaal / Schouw | Asbestverdachte cementtoepassing

Het asbestmateriaal valt onder de mijlpaal van 2034.

**Dringend verwijderen**

Staalname van het materiaal was niet mogelijk tijdens het plaatsbezoek aangezien de toepassing niet veilig bereikbaar is. Volgens het inspectieprotocol dienen asbestverdachte cementen rookgasafvoeren/schouwen verplicht opgenomen te worden als asbestverdacht, zijnde asbesthoudend tot het tegendeel door staalname voor labo-analyse bewezen is.

| Eindbeoordeling materiaalrisico | Hoog materiaalrisico en/of hoge kans op vezelvrijgave |

| Asbestsoort (vezeltype) | Crocidoliet aanwezig |
| Toestand van het materiaal | Matig beschadigd, matig verweerd |

- Verwijder dit asbestmateriaal zo snel mogelijk. Volg de toestand goed op.
- Voer bijkomende staalname(s) uit.

- Eenvoudige handelingen: mag via doe-het-zelf of door werknemer(s) met opleidingsattest eenvoudige handelingen

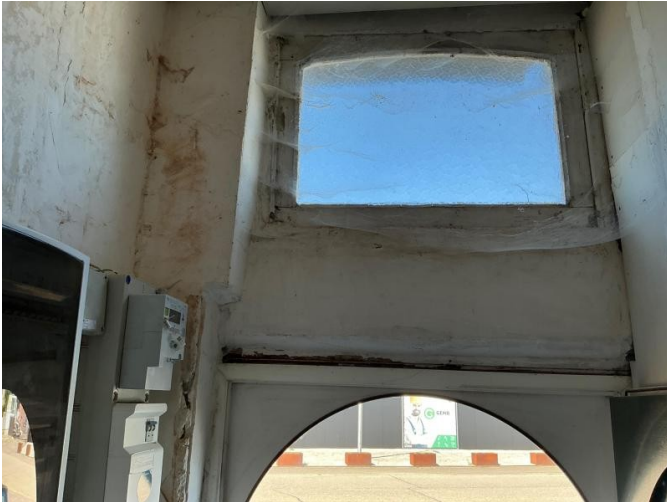
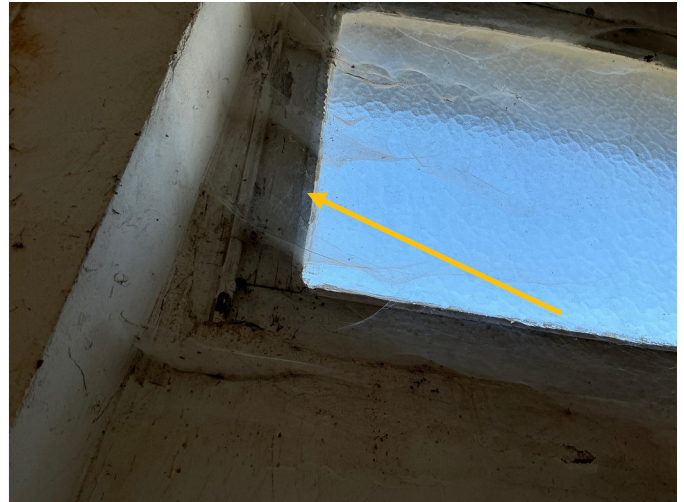
## Fiche 2: Mastiek tussen glas en profiel | Oud raam voordeur | Asbestverdacht

Het asbestmateriaal valt onder de mijlpaal van 2040.

Zorgvuldig beheren

| Eindbeoordeling materiaalrisico | Laag materiaalrisico en/of verlaagde kans op vezelvrijgave |

| Asbestsoort (vezeltype) | Amfibool aanwezig, uitgezonderd crocidoliet |
| Toestand van het materiaal | Licht beschadigd, licht verweerd. Intacte calciumsilicaatplaat of materiaal met categorie 3-gebondenheid |

- Zorg voor een veilig beheer. Vermijd het beschadigen van het asbestmateriaal. Controleer de toestand jaarlijks op wijzigingen.
- Voer bijkomende staalname(s) uit.

- Eenvoudige handelingen: enkel door erkend asbestverwijderaar  
Bij het vervangen van de ramen / deuren dient de plaatser / aannemer ingelicht te worden dat het kitwerk / mastiek asbestverdacht is.

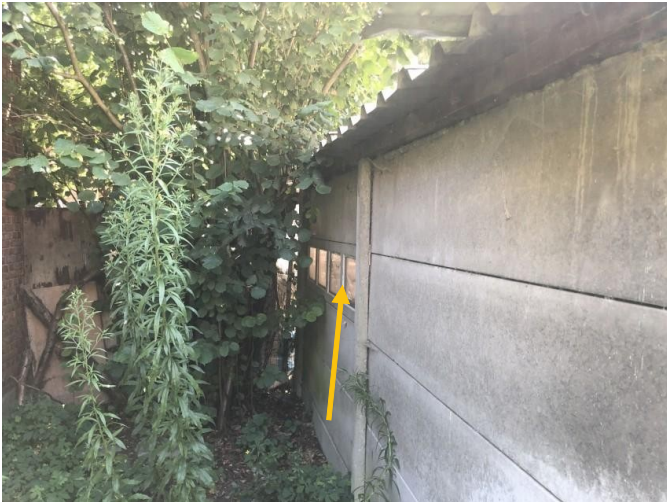
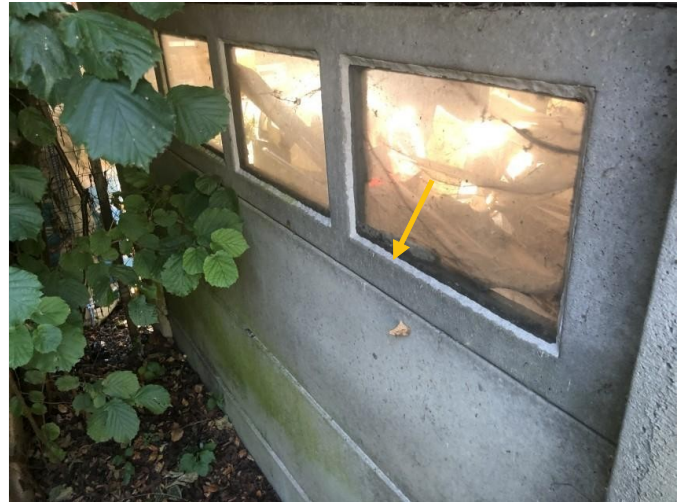
## Fiche 3: Mastiek tussen betonplaten en glas I Asbestverdacht

Het asbestmateriaal valt onder de mijlpaal van 2040.

Zorgvuldig beheren

- Zorg voor een veilig beheer. Vermijd het beschadigen van het asbestmateriaal. Controleer de toestand jaarlijks op wijzigingen.

De toepassing dient voorafgaand wordt gefixeerd/bevochtigd; de individuele elementen zonder machinale werktuigen (boormachine, slijpschijf, hogedrukreiniger,...) en zonder breken of gooien een voor een losgemaakt worden; en ten slotte dubbel en luchtdicht verpakt weggevoerd worden.

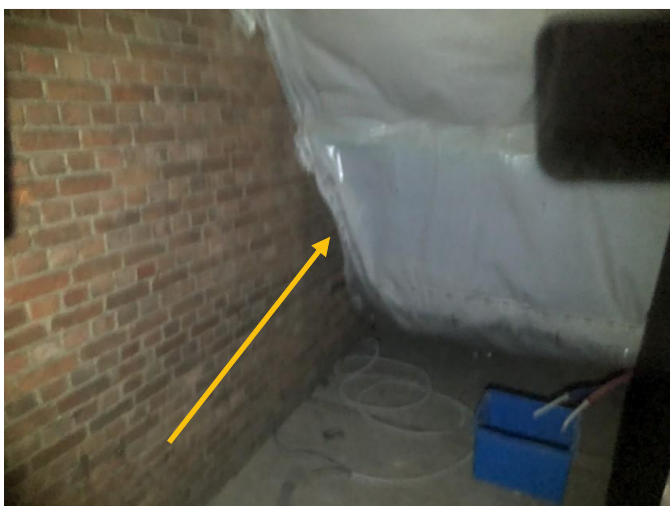
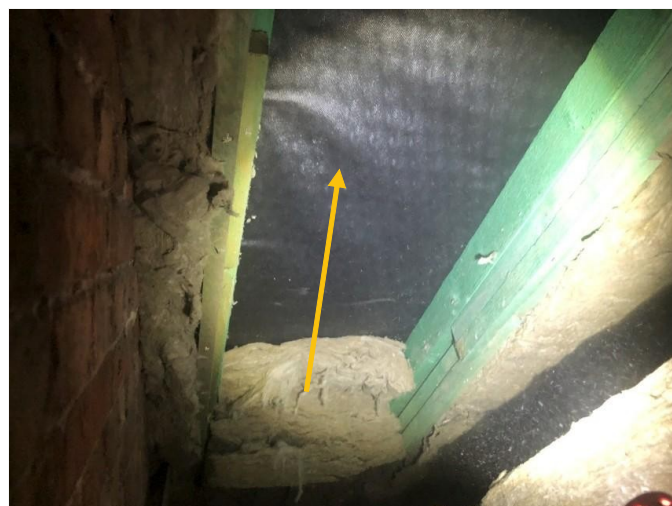
## Fiche 11: Onderdak | Niet asbestverdacht

| <p>Fiche 11: Onderdak I Niet asbestverdacht</p> | <p>Het hellend dak van het hoofgebouw werd vernieuwd, onderdakfolie vastgesteld.</p> <p>De aan- of afwezigheid van een onderdak werd gecontroleerd, daar waar gecontroleerd werd tijdens het plaatsbezoek werd een niet asbestverdacht onderdak vastgesteld.</p> <p>Bij gebrek aan bereikbaarheid van het onderdak langs binnen (bijvoorbeeld bij afgewerkte zolders / daken / plafonds / wanden) en zonder het verwijderen van de eventueel aanwezige isolatie, gebeurt de inspectie langs buiten door middel van het opheffen van een pan. Opheffen van dakbeddeking zoals: (metalen) platen, golfplaten, leien, afwerkingslagen van platte daken is niet mogelijk zonder aanvullend destructief onderzoek. Dit onderzoek beperkt zich echter tot niet-destructief onderzoek. Onderdaken kunnen mogelijks uit asbesthoudend menuiserie bestaan. Inspectie van hoogtes (opheffen van een pan) boven 3,50 meter van de vaste grond en ruimtes onder 1,50 meter van zolders vallen buiten dit onderzoek.</p> | <p>Plan 2.3: - Niveau +2</p> |
