# Asbestinventarisat attest

Brusselsesteenweg 666, 1731 Asse

Attestnummer : 20260727-000244.000

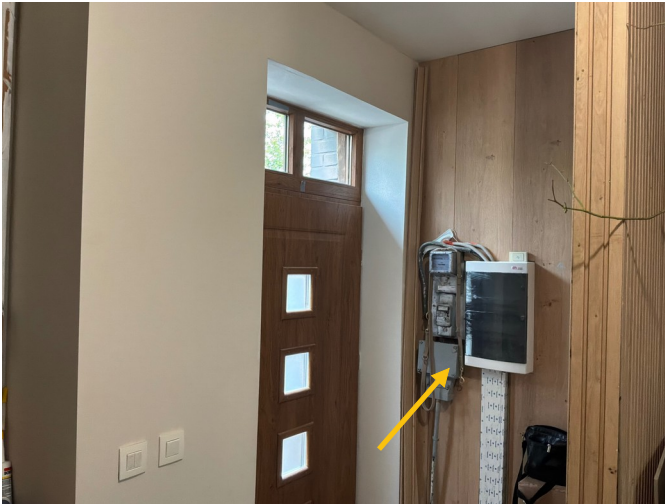
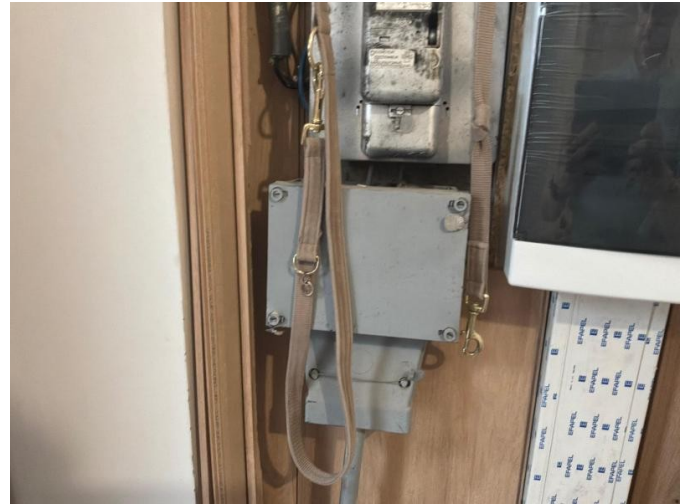
| Eindbeoordeling materiaalarisico | Laag materiaalarisico en/of verlaagde kans op vezelvrijgave |

| Gebondenheid | Categorie 1: hechtgebonden in oorsprong |
| Asbestsoort (vezeltype) | Crocidoliet aanwezig |
| Asbestconcentratie | Laag (< 50%) |
| Afschermingsgraad van het gehele materiaal | Geheel of deels vrij aan de binnenlucht, maar geen contact met binnenluchtstromen |
| Toestand van het materiaal | Onbeschadigd, niet verweerd |

| Beschrijving | Bakeliet schakelkast |
| Asbestmateriaal | Plaat, paneel, tablet - Type Bakeliet |
| Identificatiemethode | <p>De asbestdeskundige beoordeelt het materiaal als asbestverdacht en dus asbesthoudend, en dit zonder monstername.</p> <p>Motivatie: De monstername brengt andere schade aan dan schade die inherent is aan de monstername.</p> |
| Opmerking | De hoeveelheid is een zo nauwkeurig mogelijke opmeting. Hieraan kunnen evenwel geen rechten worden ontleend. Monstername niet uitgevoerd wegens risico op beschadiging van een elektrisch component en mogelijke blootstelling aan spanning of storingen in de elektrische installatie. |

Zorgvuldig beheren

- Zorg voor een veilig beheer. Vermijd het beschadigen van het asbestmateriaal. Controleer de toestand jaarlijks op wijzigingen.
- Voer bijkomende staalname(s) uit.

- Eenvoudige handelingen: mag via doe-het-zelf of door werknemer(s) met opleidingsattest eenvoudige handelingen  
Deze toepassing kan door een aannemer die over een opleidingsattest eenvoudige handelingen beschikt of door een particulier (doe-het-zelf), verwijderd worden indien er geen verhoogd risico op vrijgave van asbestvezels (max. concentratie 0,01 vezels/cm<sup>3</sup> - CODEX Art. VI.3-54) ontstaat en de toepassing voorafgaand wordt gefixeerd/bevochtigd; de individuele elementen zonder machinale werktuigen (boormachine, slijpschijf, hogedrukreiniger,...) en zonder breken of gooien een voor een losgemaakt worden; en ten slotte dubbel en luchtdicht verpakt weggevoerd worden naar een erkend afvalpunt (recyclagepark).

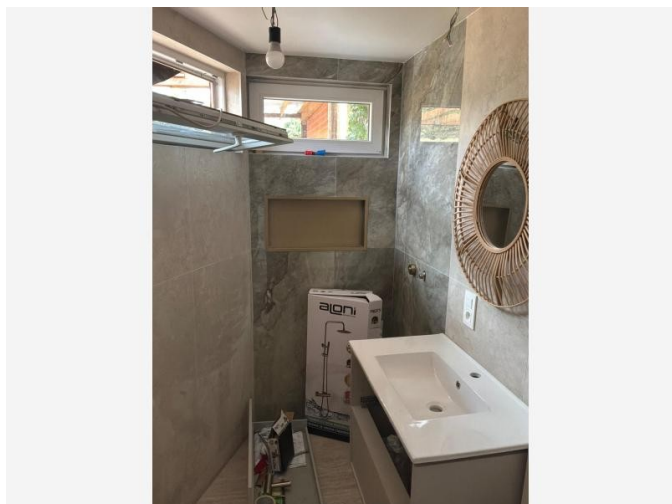
Situeringfoto

Faiientegels zijn mogelijk gelijmd met asbesthoudende lijm. Bij werken, laat dit controleren.

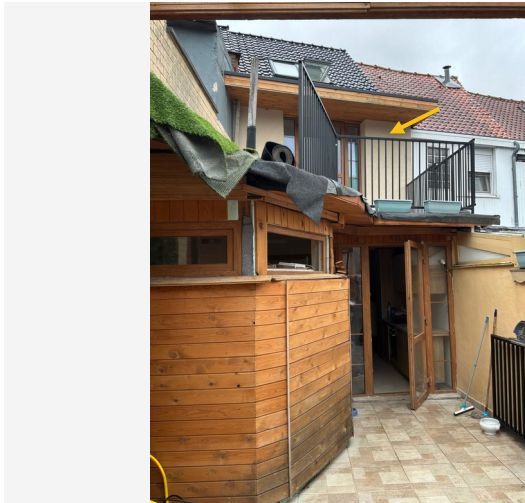
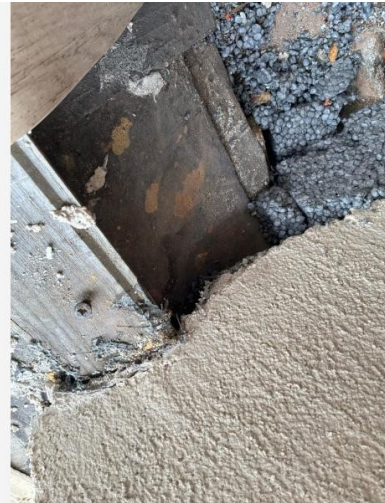
## Fiche 3: Crepi achtergevel

Geen asbest

| # | Type | Referentie | Resultaat |
|---|---|---|---|
| 3.1 | Mengmonster | A5 | Geen asbest |

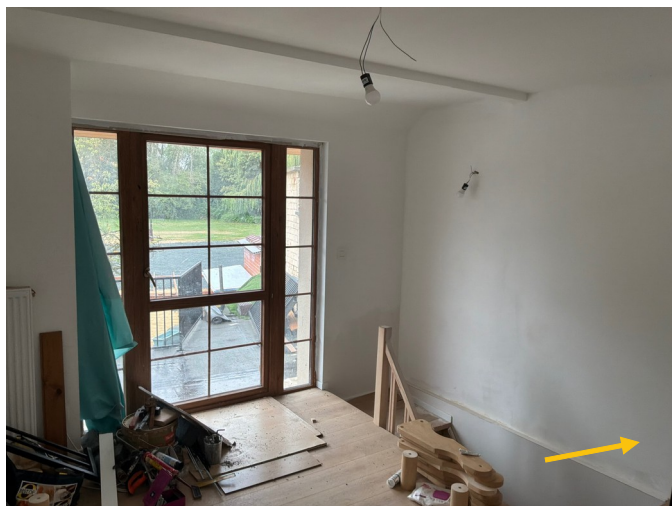
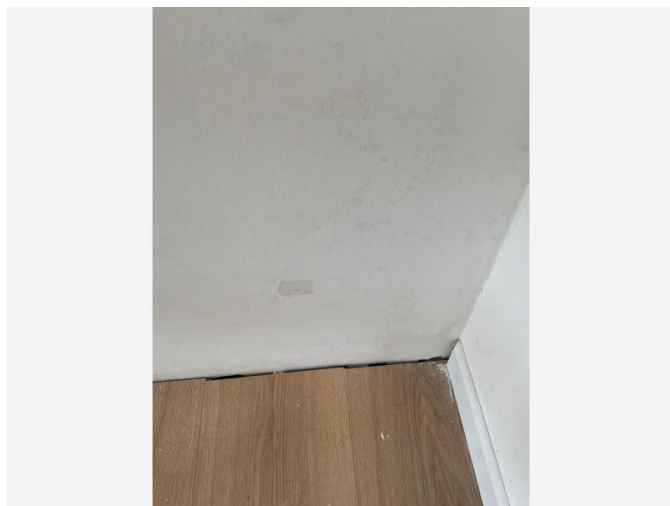
## Fiche 4: Pleisterwerk wanden

Geen asbest

| # | Type | Referentie | Resultaat |
|---|---|---|---|
| 4.1 | Mengmonster | A1 | Geen asbest |

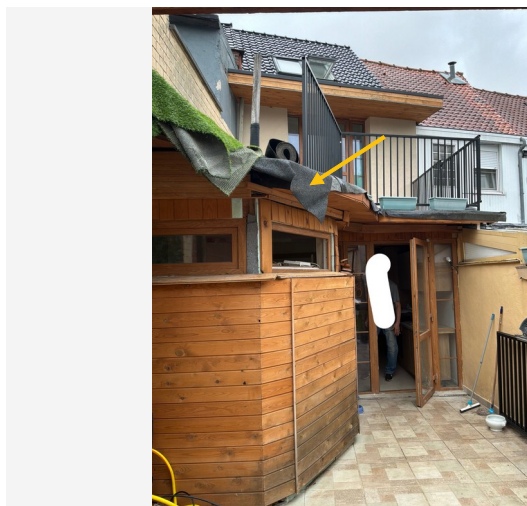
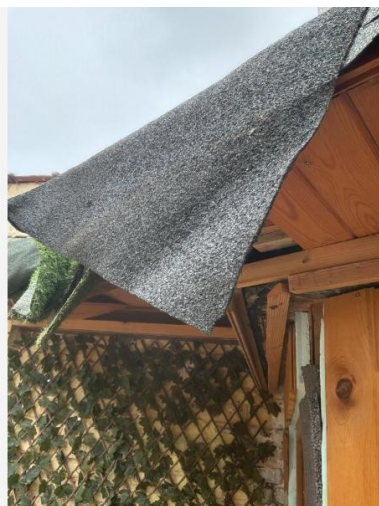
## Fiche 5: Roofing

Geen asbest

| # | Type | Referentie | Resultaat |
|---|---|---|---|
| 5.1 | Puntmonster | A2 | Geen asbest |

| Opmerking | Staalname tot op de eventuele onderliggende lagen is niet mogelijk zonder uitbreiding naar een destructief onderzoek. |

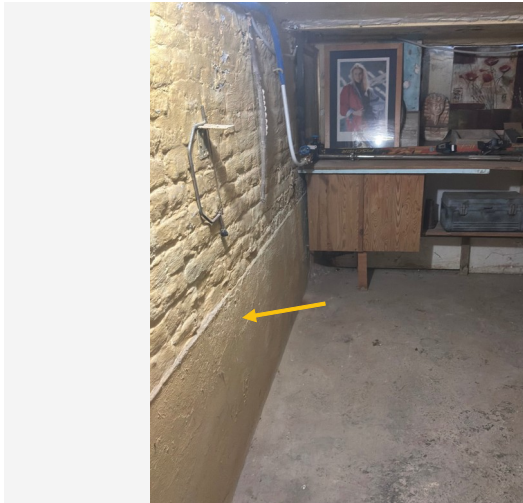
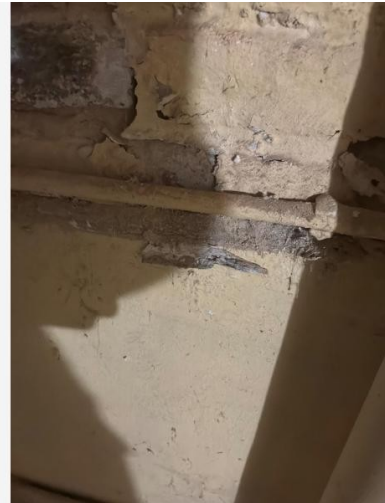
## Fiche 6: Cementen smeerlaag binnen

Geen asbest

| # | Type | Referentie | Resultaat |
|---|---|---|---|
| 6.1 | Mengmonster | A4 | Geen asbest |

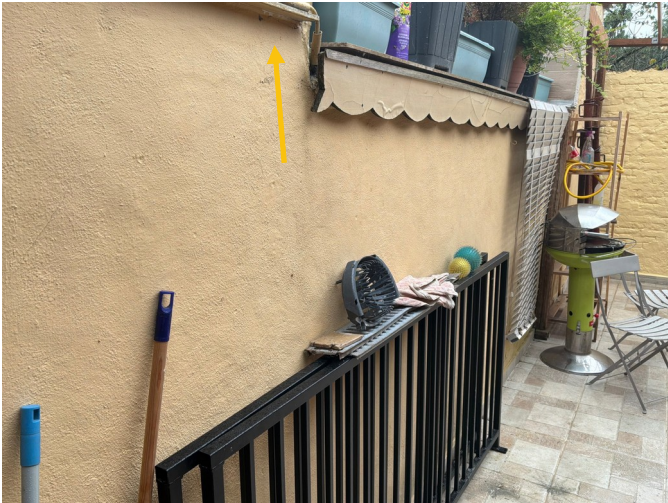
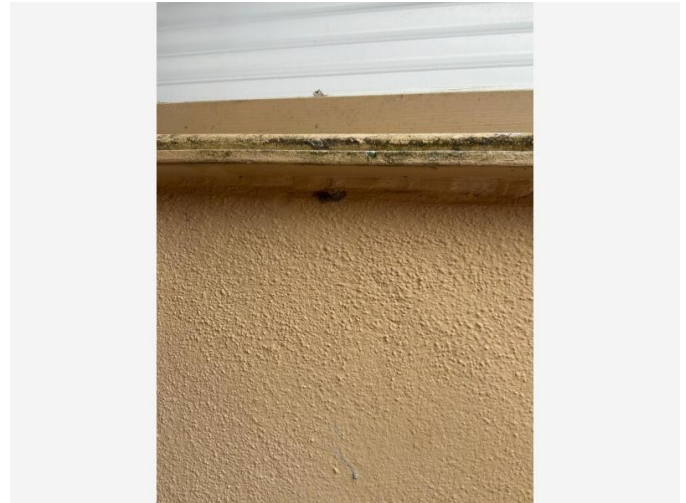
## Fiche 7: Cementen smeerlaag buiten

Geen asbest

| # | Type | Referentie | Resultaat |
|---|---|---|---|
| 7.1 | Mengmonster | A3 | Geen asbest |

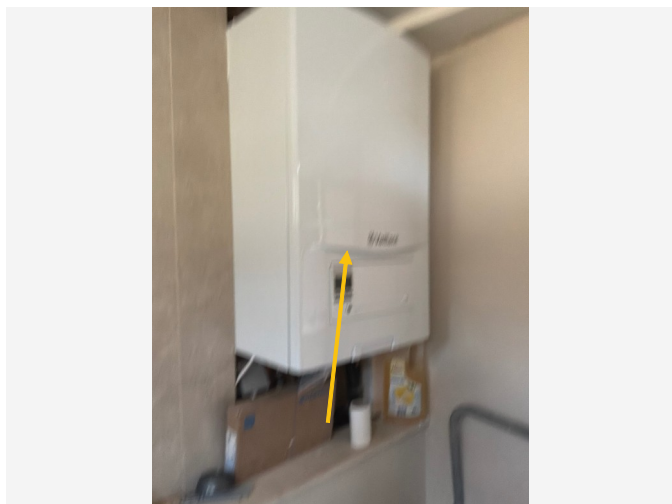
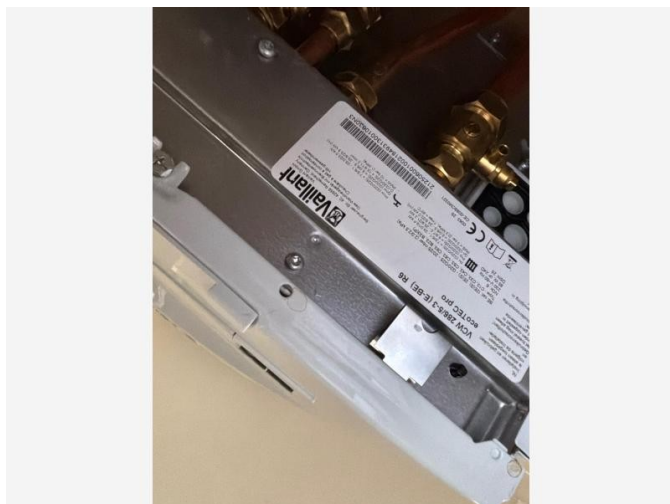
### Fiche 8: CV-ketel (niet verdacht)

| Beschrijving | Notitie | Terug te vinden op plannen |
|---|---|---|
| Fiche 8: CV-ketel (niet verdacht) | De CV-ketel (dichtingen, isolerend materiaal) is niet asbestverdacht. | Plan 1.2: Hoofdgebouw GLV |

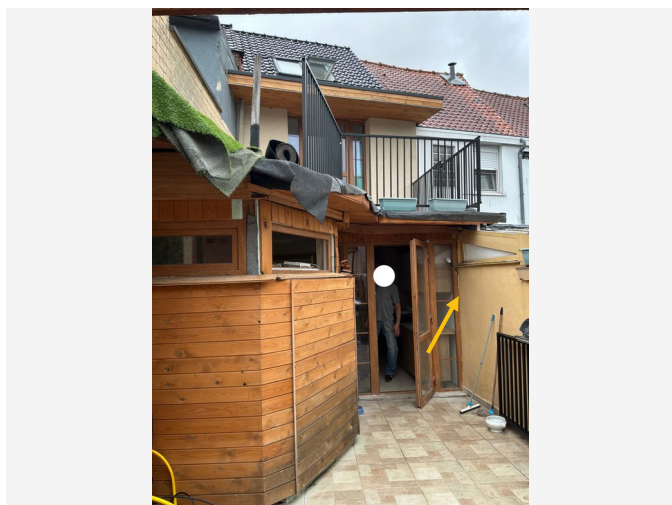
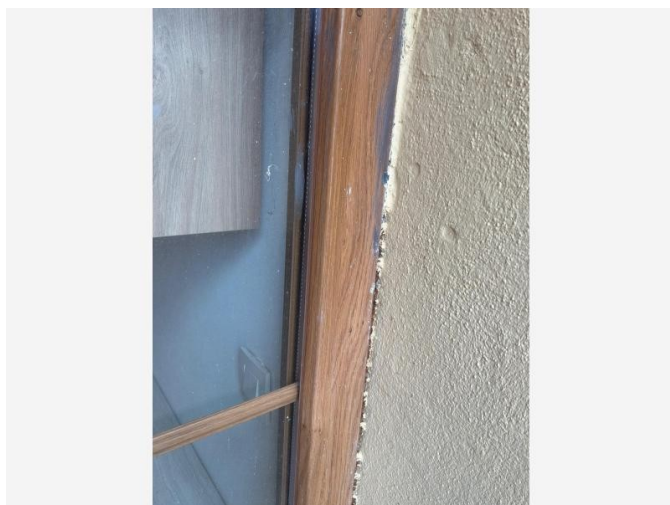
### Fiche 9: Mastiek

| Beschrijving | Notitie | Terug te vinden op plannen |
|---|---|---|
| Fiche 9: Mastiek | Er is geen asbestverdachte mastiek aanwezig. | - |

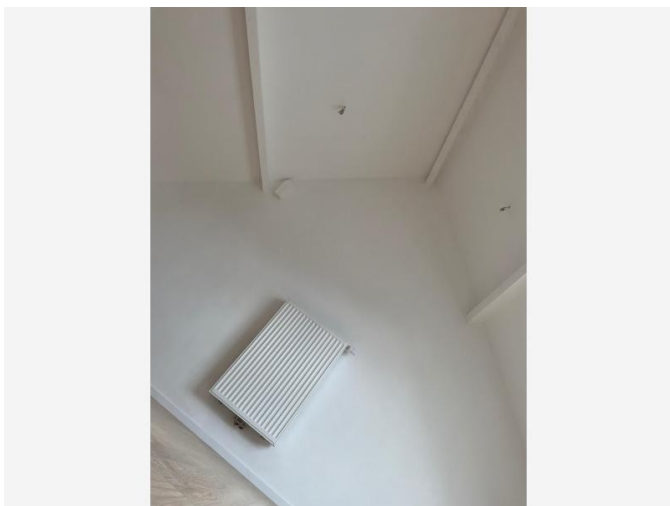
### Fiche 10: Onderdak (niet waarneembaar)

| Beschrijving | Notitie | Terug te vinden op plannen |
|---|---|---|
| Fiche 10: Onderdak (niet waarneembaar) | Het onderdak is niet waarneembaar. Bij werken, controleer een mogelijk verdacht onderdak op de aanwezigheid van asbest. | Plan 1.4: Hoofdgebouw +2 |
