# Asbestinventarisatetest

Wilde Rozenlaan 11, 1731 Asse

Attestnummer : 20240609-000145.000

Uitgegeven op : 09.06.2024

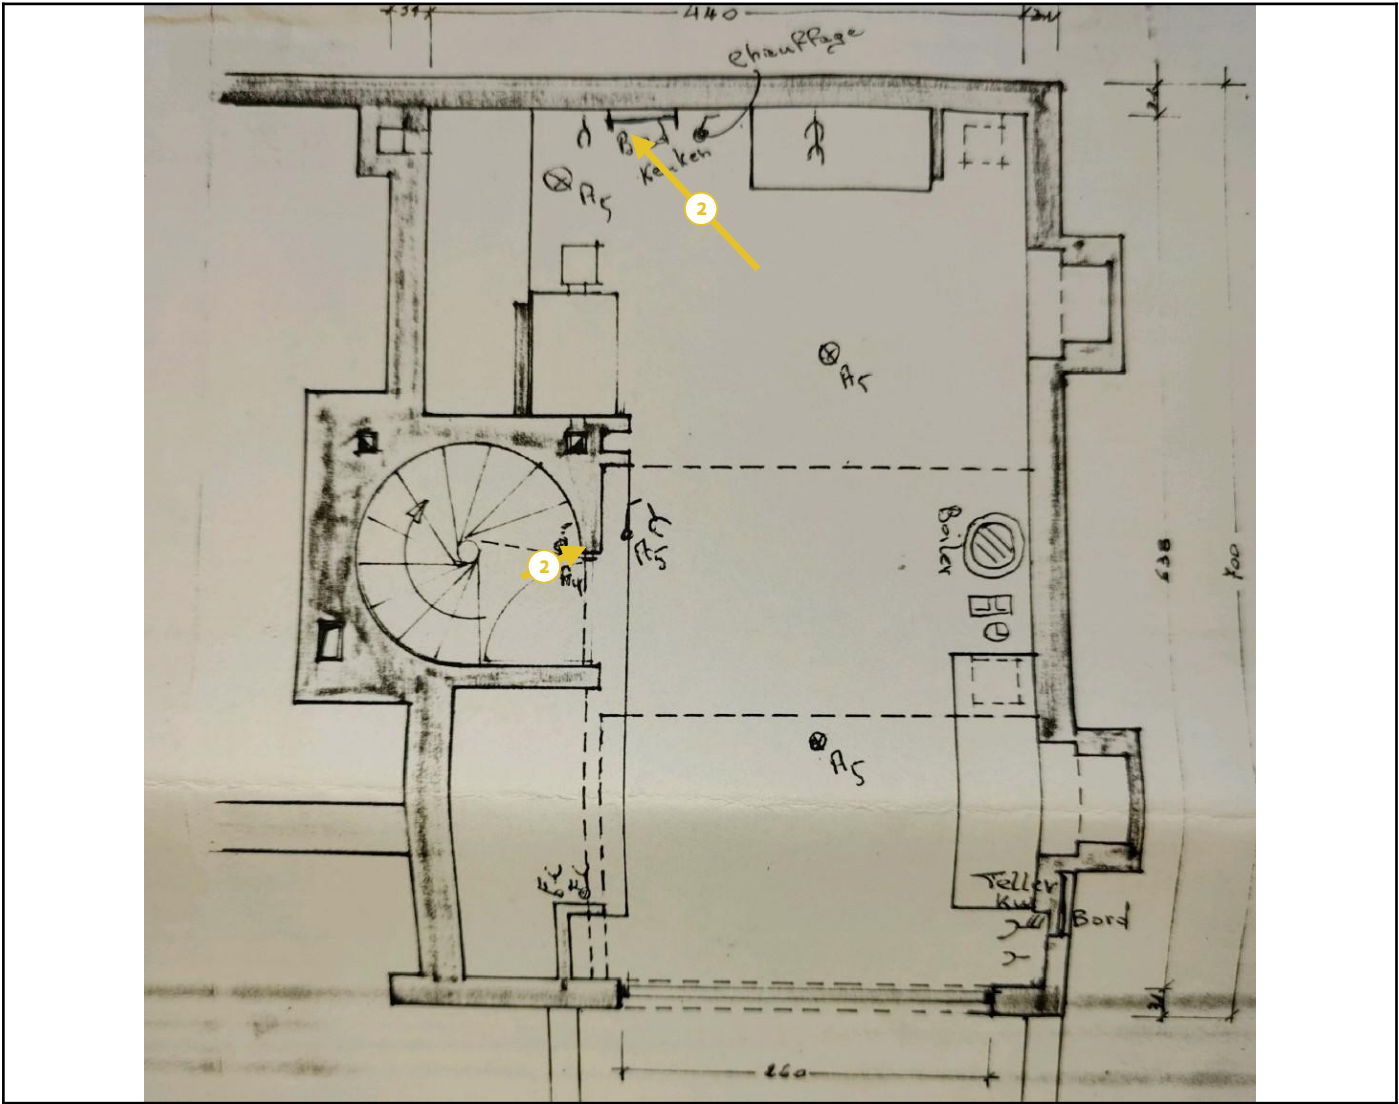
# Plan 2.1: Garage

| Beschrijving | Type | Actie |
|---|---|---|
| 2. Bakkenlieten elektrische elementen | Asbestmateriaal | Zorgvuldig beheren |

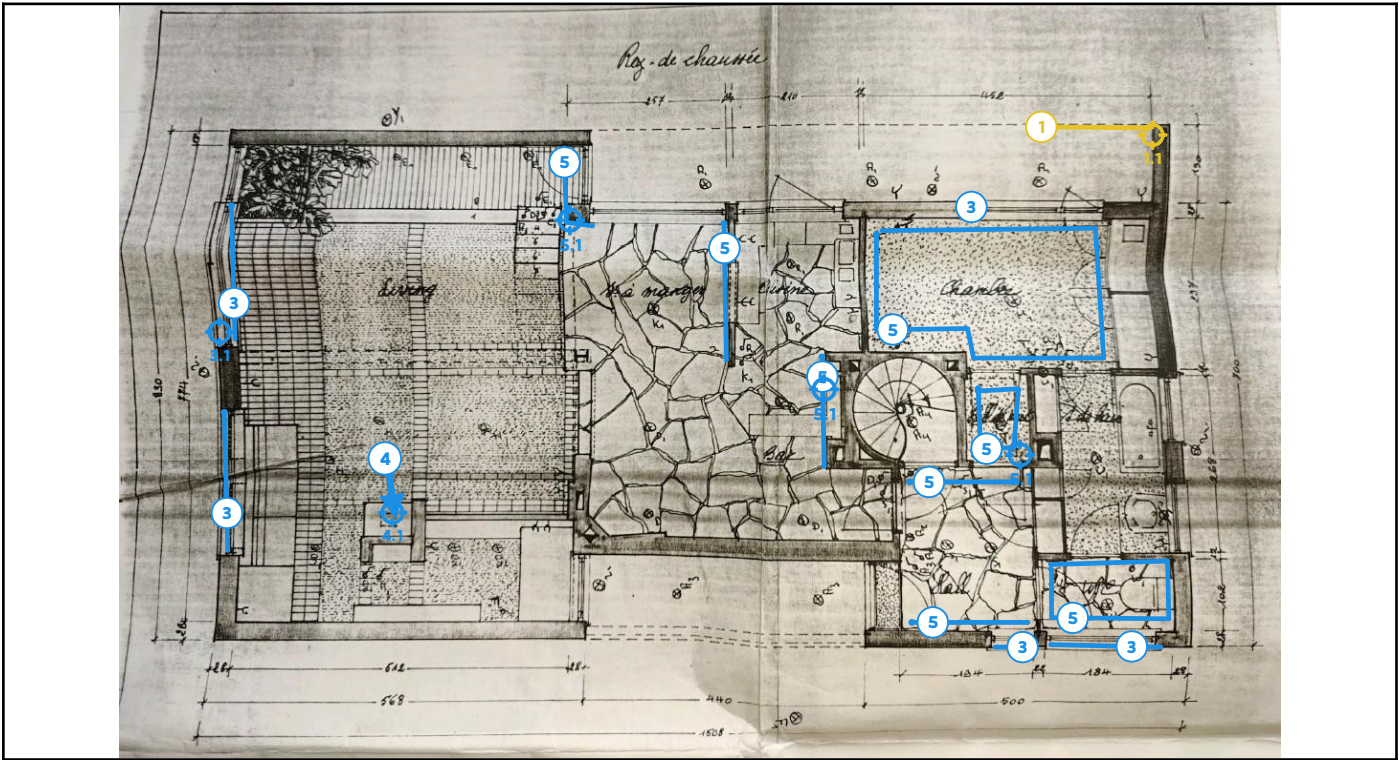
## Plan 2.2: Gelijkvloerse verdieping

| Beschrijving | Type | Actie |
|---|---|---|
| 1. Plaat onder grond buiten | Asbestmateriaal | Zorgvuldig beheren |
| 3. Vensterbanken ramen buiten | Geen asbest | - |
| 4. Kachelkoord woonkamer | Geen asbest | - |
| 5. Pleisterwerk muur | Geen asbest | - |

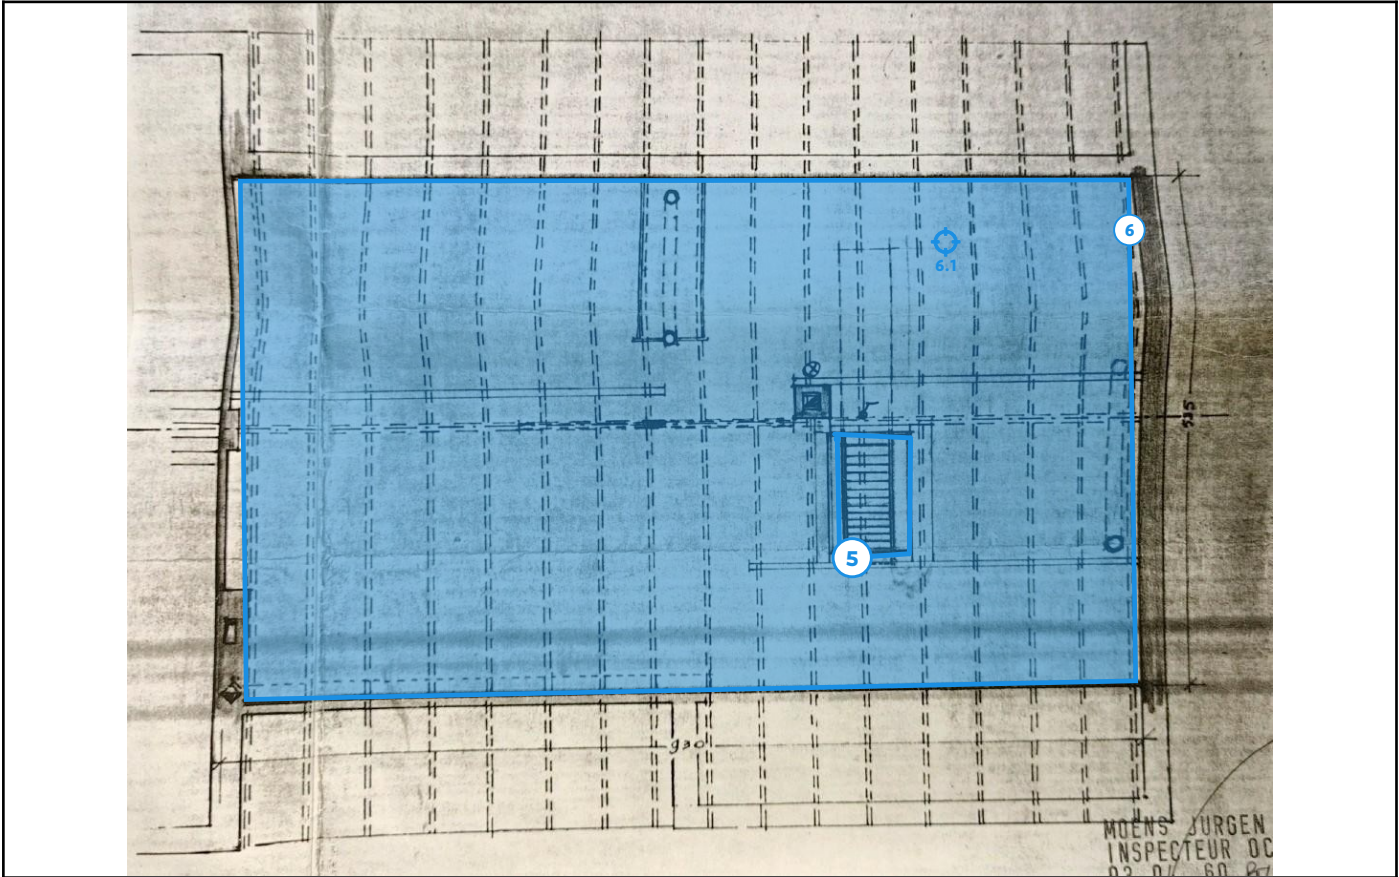
## Plan 2.4: Dakverdieping

| Beschrijving | Type | Actie |
|---|---|---|
| 5. Pleisterwerk muur | Geen asbest | - |
| 6. Dakbedekking | Geen asbest | - |

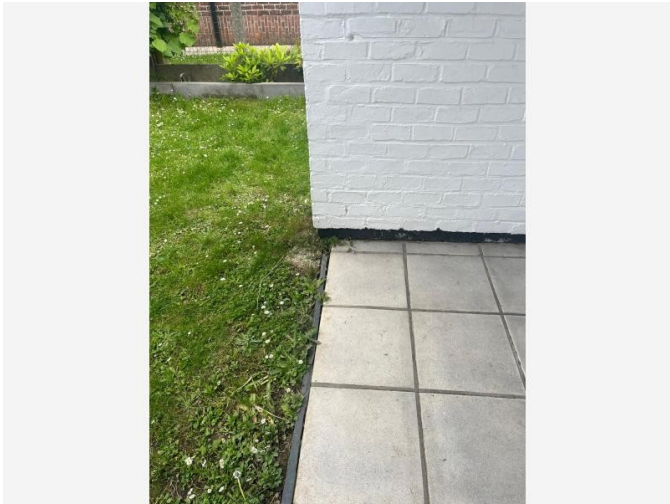
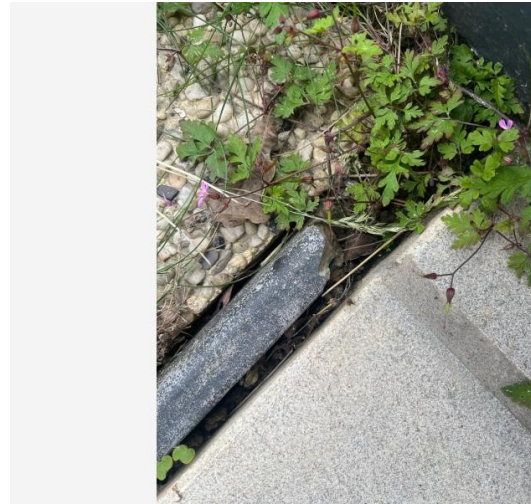
| Fiche 1: Plaat onder grond buiten..... | 14 |

Het asbestmateriaal valt onder de mijlpaal van 2040.

| Eindbeoordeling materiaalarisico | Zeer laag materiaalarisico en/of zeer lage kans op vezelvrijgave |

| Gebondenheid | Categorie 1: hechtgebonden in oorsprong |
| Asbestsoort (vezeltype) | Alleen chrysotiel |
| Asbestconcentratie | Laag (< 50%) |
| Afschermingsgraad van het gehele materiaal | Geheel of deels vrij aan de buitenlucht |
| Toestand van het materiaal | Onbeschadigd, niet verweerd |

| # | Type | Referentie | Resultaat |
|---|---|---|---|
| 1.1 | Puntmonster | MM4 | Chrysotiel |

| Beschrijving | Plaat onder grond buiten |
| Asbestmateriaal | Verloren bekisting - Plaat |

- Zorg voor een veilig beheer. Vermijd het beschadigen van het asbestmateriaal. Controleer de toestand jaarlijks op wijzigingen.

- Eenvoudige handelingen: mag via doe-het-zelf of door werknemer(s) met opleidingsattest eenvoudige handelingen  
Het materiaal is in zeer hecht gebonden toestand en makkelijk in zijn geheel te verwijderen.

Voer het asbesthoudend materiaal naar een erkend inzamerpunt.

Gebruik bij de verwijdering de juiste PBM's

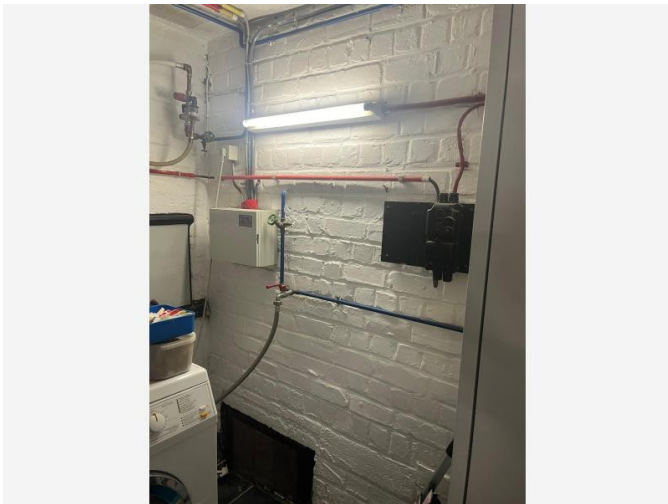
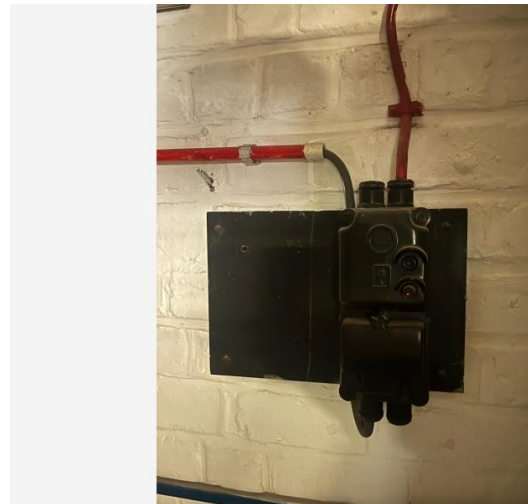
| Fiche 2: Bakkenlieten elektrische elementen..... | 17 |

Het asbestmateriaal valt onder de mijlpaal van 2040.

| Eindbeoordeling materiaalsrisico | Zeer laag materiaalsrisico en/of zeer lage kans op vezelvrijgave |

| Gebondenheid | Categorie 1: hechtgebonden in oorsprong |
| Asbestsoort (vezeltype) | Alleen chrysotiel |
| Asbestconcentratie | Laag (< 50%) |
| Afschermingsgraad van het gehele materiaal | Geheel of deels vrij aan de buitenlucht |
| Toestand van het materiaal | Onbeschadigd, niet verweerd |

| Beschrijving | Bakkenlieten elektrische elementen |
| Asbestmateriaal | Plaat, paneel, tablet - Type Bakeliet |

- Zorg voor een veilig beheer. Vermijd het beschadigen van het asbestmateriaal. Controleer de toestand jaarlijks op wijzigingen.

- Eenvoudige handelingen: mag via doe-het-zelf of door werknemer(s) met opleidingsattest eenvoudige handelingen

Materiaal is in zeer hecht gebonden toestand en makkelijk in zijn geheel te verwijderen

Voer het materiaal af naar een erkend inzamelpunt

Gebruik voor de verwijdering de juiste PBM's

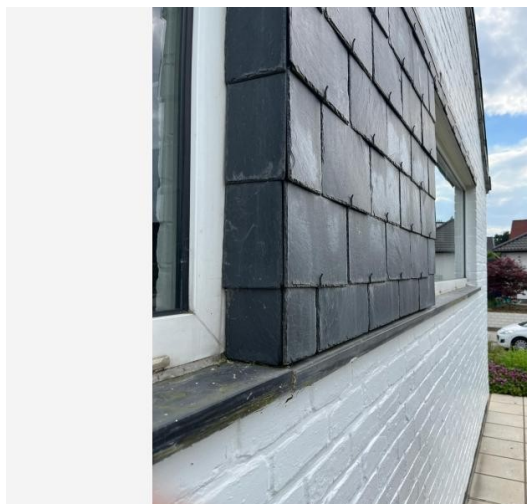
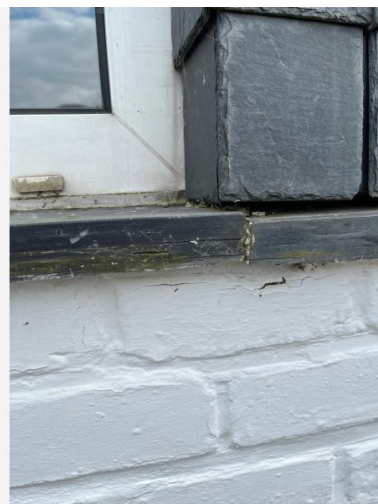
## Fiche 3: Vensterbanken ramen buiten

Geen asbest

| # | Type | Referentie | Resultaat |
|---|---|---|---|
| 3.1 | Puntmonster | MM5 | Geen asbest |

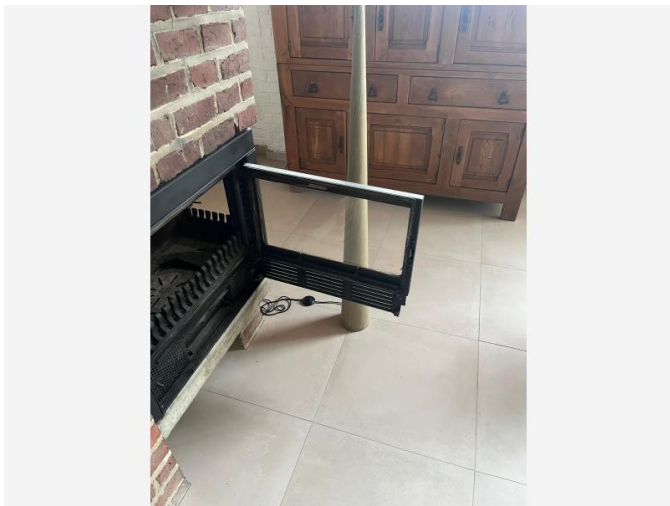
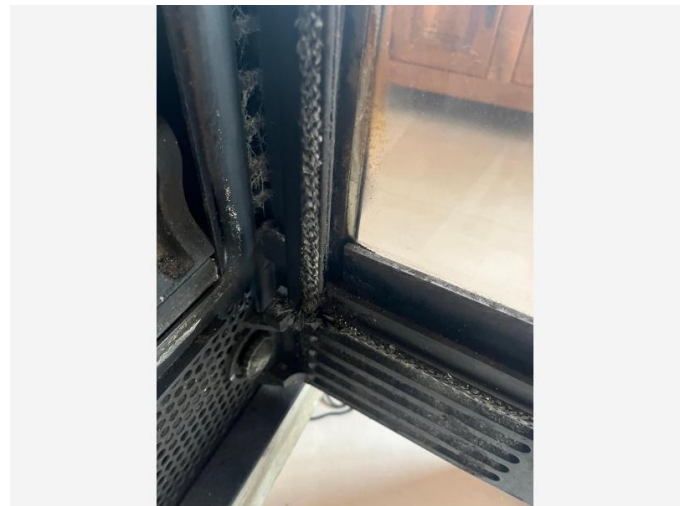
## Fiche 4: Kachelkoord woonkamer

Geen asbest

| # | Type | Referentie | Resultaat |
|---|---|---|---|
| 4.1 | Puntmonster | MM3 | Geen asbest |

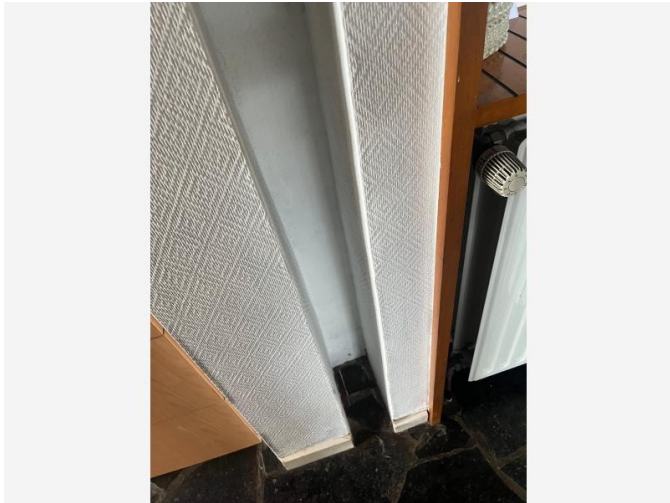
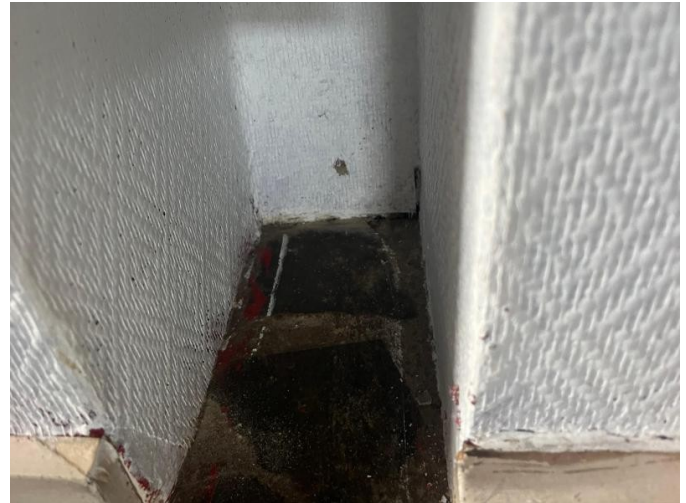
## Fiche 5: Pleisterwerk muur

Geen asbest

| # | Type | Referentie | Resultaat |
|---|---|---|---|
| 5.1 | Mengmonster | MM1 | Geen asbest |

| Opmerking | <p>Bij de volledige woning zijn de plafonds in hout</p> <p>Bij de stookruimte is er geen pleisterwerk</p> |

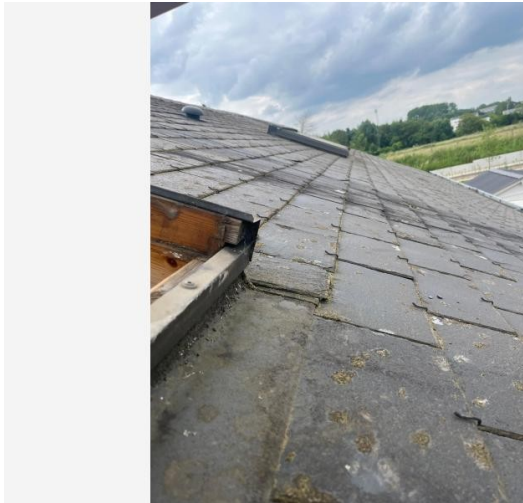
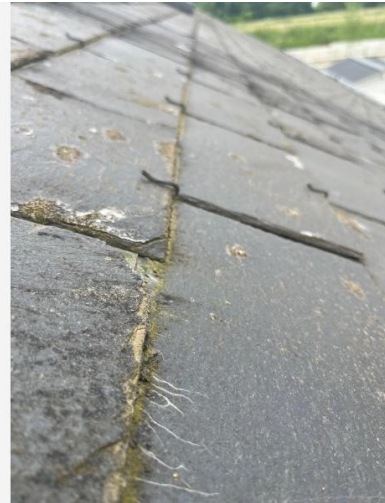
| Fiche 6: Dakbedekking..... | 27 |

Geen asbest

| # | Type | Referentie | Resultaat |
|---|---|---|---|
| 6.1 | Puntmonster | MM2 | Geen asbest |

| Beschrijving | Dakbedekking |
