# Asbestinventarisatetest

Brugstraat 77, 3550 Heusden-Zolder

Attestnummer : 20260806-000255.000

**Niet-asbestveilig**

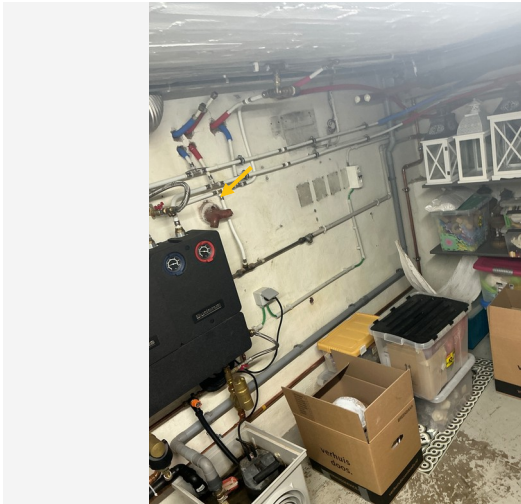
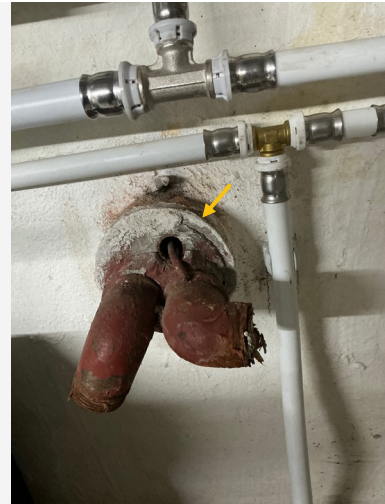
| Eindbeoordeling materiaalrisico | Verhoogd materiaalrisico en/of verhoogde kans op vezelvrijgave |

| Gebondenheid | Categorie 1: hechtgebonden in oorsprong |
| Asbestsoort (vezeltype) | Alleen chrysotiel aanwezig |
| Asbestconcentratie | Laag (< 50%) |
| Toestand van het materiaal | Matig beschadigd, matig verweerd |

| # | Type | Referentie | Resultaat |
|---|---|---|---|
| 1.1 | Puntmonster | 4 | Chrysotiel |

| Eenvoudig bereikbaar | <p>Nee</p> <ul style="list-style-type: none"><li>• Het asbestmateriaal is bedekt (uitgezonderd laag verf, coating, behang, kunststof, textiel) en het wegnemen van het bedekkende materiaal kan niet zonder het bedekkende materiaal te beschadigen.</li></ul> |

Het asbestmateriaal valt onder de mijlpaal van 2040.

Maatregelen nemen

- Zorg voor een veilig beheer. Vermijd het beschadigen van het asbestmateriaal. Controleer de toestand jaarlijks op wijzigingen.
- Zorg voor een veilig beheer en verwijder dit asbestmateriaal wanneer het bij werken eenvoudig bereikbaar wordt. Controleer de toestand jaarlijks op wijzigingen.

- Eenvoudige handelingen: mag via doe-het-zelf of door werknemer(s) met opleidingsattest eenvoudige handelingen  
EH via doe-het zelf Standaard dragen van de nodige wegwerp beschermingsmiddelen FFP 3 masker , handschoenen en tyvec CAT III type 5-6 , afwasbaar schoeisel Indien mogelijk de ondervloer afdekken , doorvoer voorzichtig verwijderen, extra fixeren, niet breken , niet gooien, onmiddellijk verpakken of voorzichtig in container met asbest bag plaatsen. Voldoende benevelen/bevochtigen tijdens de duur van de werken. Gebruik geen stortkokers. Voor hechtgebonden toepassingen: Bij verwijdering door doe-het-zelf moet men dit afval dubbel en luchtdicht verpakt aandienen bij het gemeentelijk recyclagepark. Men raadpleegt best op voorhand de voorwaarden van het recyclagepark. Indien leien in slechte staat zijn en kans bestaat op breken : Eenvoudige handeling opgeleid personeel , alle werknemer(s) moeten wel beschikken over een opleidingsattest eenvoudige handelingen 8u Zie ook link Zie

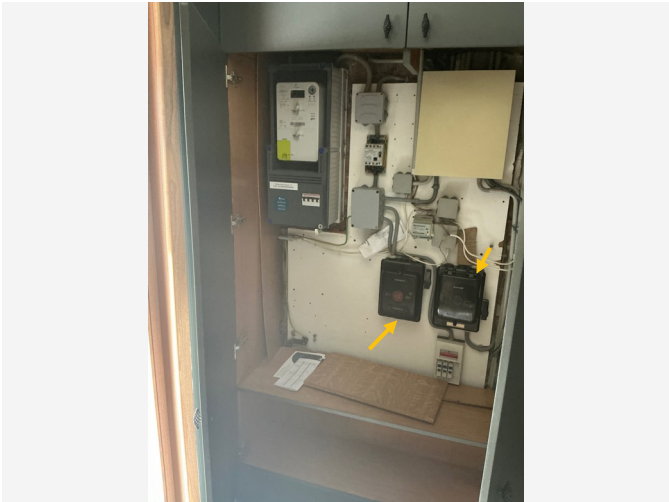
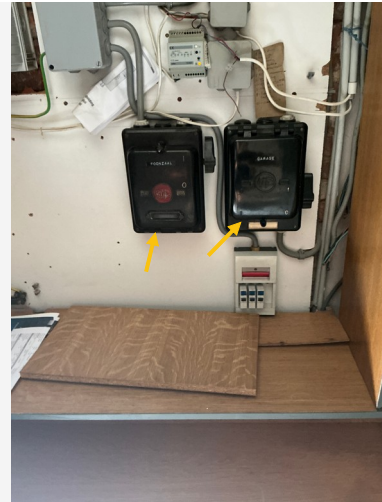
## Fiche 2: Bakeliet toep.(schakelaars-stopcontact.-verdeel dozen-radiator knoppen)

| Eindbeoordeling materiaalisico | Laag materiaalisico en/of verlaagde kans op vezelvrijgave |

| Asbestsoort (vezeltype) | Crocidoliet aanwezig |
| Toestand van het materiaal | Onbeschadigd, niet verweerd |

| Opmerking | <p>Het is moeilijk te bepalen of de bakeliettoepassingen in de woning ook effectief asbesthoudend zijn (het kan ook gaan om de asbestvrije variant).</p> <p>Er werd geen monster genomen owv beschadiging aan een elektrisch gerelateerde toepassing, extra controle bij verwijdering van het verdacht materiaal.</p> |

Zorgvuldig beheren

- Zorg voor een veilig beheer. Vermijd het beschadigen van het asbestmateriaal. Controleer de toestand jaarlijks op wijzigingen.
- Voer bijkomende staalname(s) uit.

- Eenvoudige handelingen: mag via doe-het-zelf of door werknemer(s) met opleidingsattest eenvoudige handelingen  
Schakelaars, stopcontacten en andere gelijkaardige toepassingen kunnen eenvoudig losgeschroefd worden --> EH doe-het-zelf. Afgesloten of verzegelde kast --> EH opgeleid techniek personeel 8u basisopleiding asbest. Voor elektrische infrastructuur en uitrusting dient u vooraleer men deze toepassing gaat bevochtigen de elektriciteit af te sluiten (zoniet elektrocutie-/brandgevaar). standaard dragen van de nodige wegwerp beschermingsmiddelen FFP 3 masker , handschoenen en tyvec CAT III type 5-6 , afspoelbaar schoeisel Losschroeven en dubbel verpakken in plastic , sluit luchtdicht af en breng dit als hechtgebonden afval naar een plaatselijk containerpark. Voor hechtgebonden toepassingen: Bij verwijdering door doe-het-zelf moet men dit afval dubbel en luchtdicht verpakt aandienen bij het gemeentelijk recyclagepark. Men raadpleegt best op voorhand de voorwaarden van het recyclagepark.

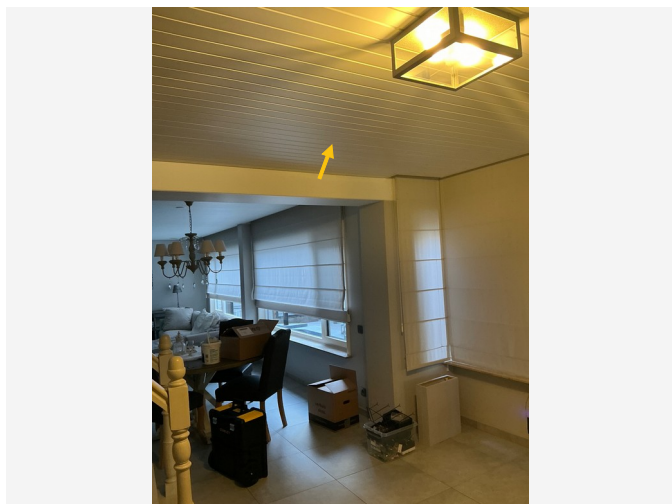
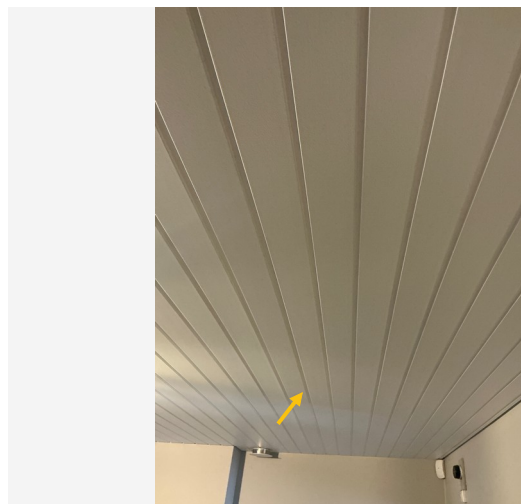
Plafonds zijn afgewerkt met valse plafonds in plaatmateriaal. Het is niet duidelijk of er pleisterwerk of ander verdacht asbestmateriaal aanwezig is achter / op deze valse plafonds, het is aangewezen om bijkomend onderzoek uit te voeren bij werken. Zonder destructieve handeling is het niet mogelijk om na te gaan of er asbesthoudende materialen aanwezig zijn achter de plafond afwerking. Als bij sloop of renovatie blijkt dat er achter deze plafonds nog pleisterwerk of asbest verdachte toepassingen aanwezig zijn, moet dit bemonsterd worden.

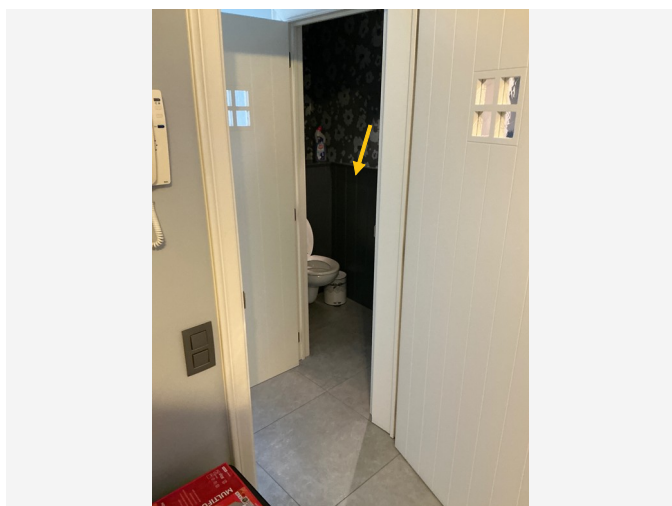
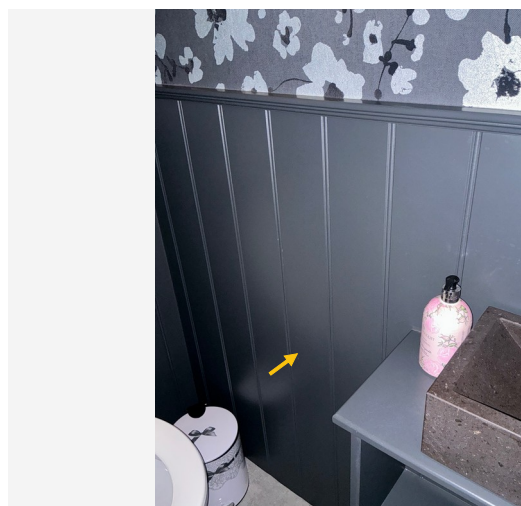
binnenwanden zijn afgewerkt met valse wanden. Het is niet duidelijk of er pleisterwerk of asbest toepassingen aanwezig zijn achter/op deze valse wanden, het is aangewezen om bijkomend onderzoek uit te voeren bij werken.

Zonder destructieve handeling is het niet mogelijk om na te gaan of er asbesthoudende materialen aanwezig zijn achter de wand afwerking. Als bij sloop of renovatie blijkt dat er achter deze wanden nog pleisterwerk of asbest verdachte toepassingen aanwezig zijn, moet dit bemonsterd worden.

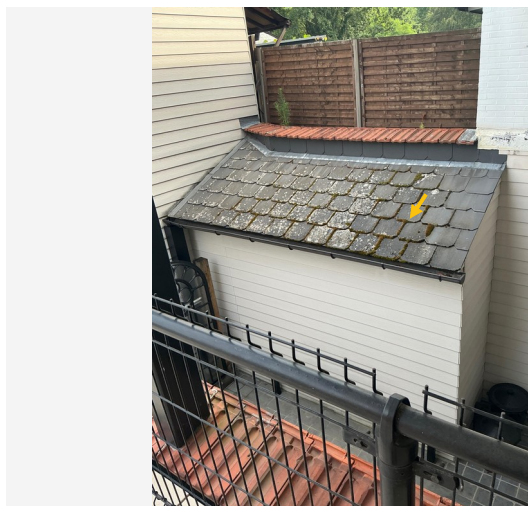
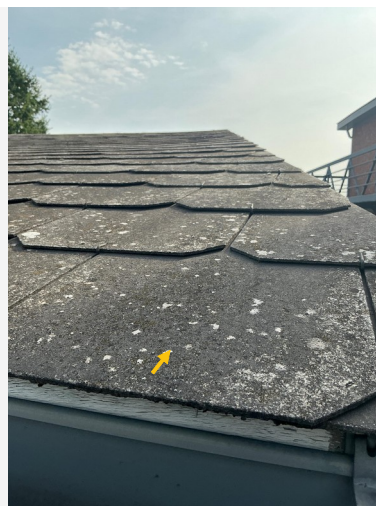
de leien aan de aanpalende woning zijn visueel verdacht. mogelijks kan er zelfs slib van de leien in de dakgoot zitten van het inspectie gebied.

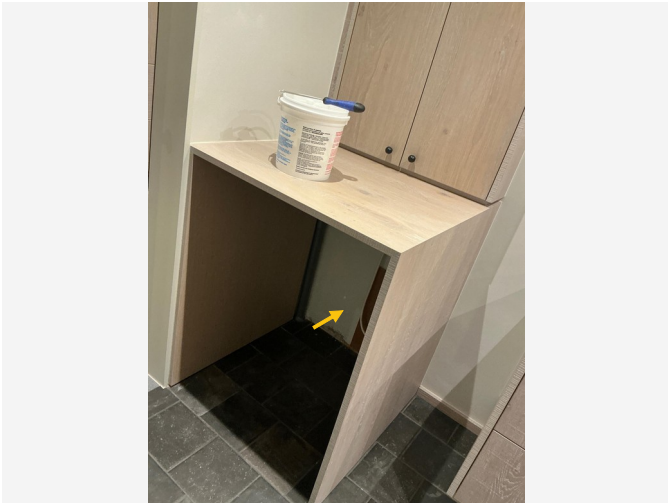
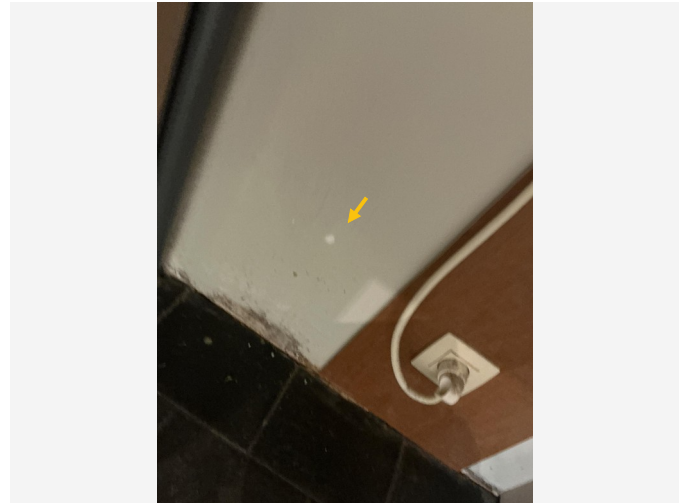
## Fiche 6: Muurpleister

Geen asbest

| # | Type | Referentie | Resultaat |
|---|---|---|---|
| 6.1 | Mengmonster | 1 | Geen asbest |

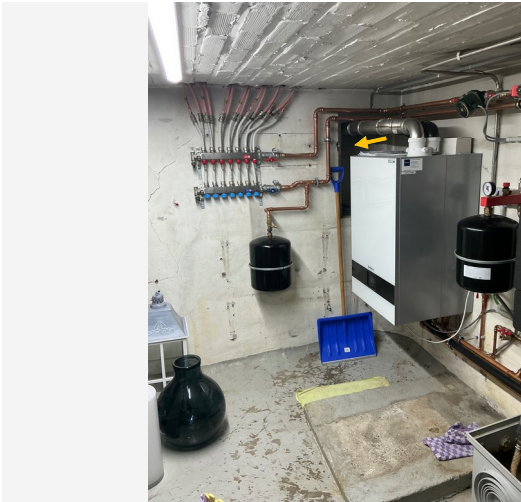
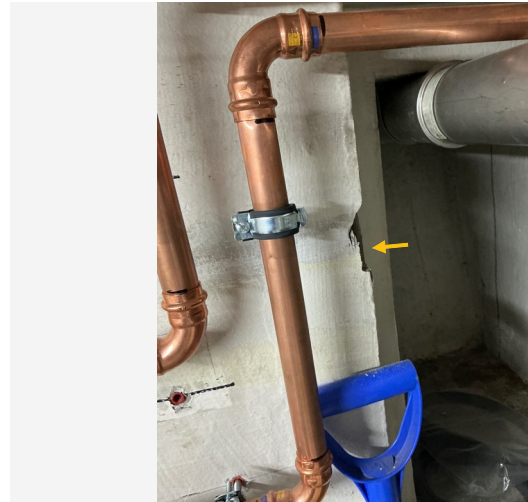
## Fiche 7: Cementering binnentoepassing (met staalname)

Geen asbest

| # | Type | Referentie | Resultaat |
|---|---|---|---|
| 7.1 | Mengmonster | 3 | Geen asbest |

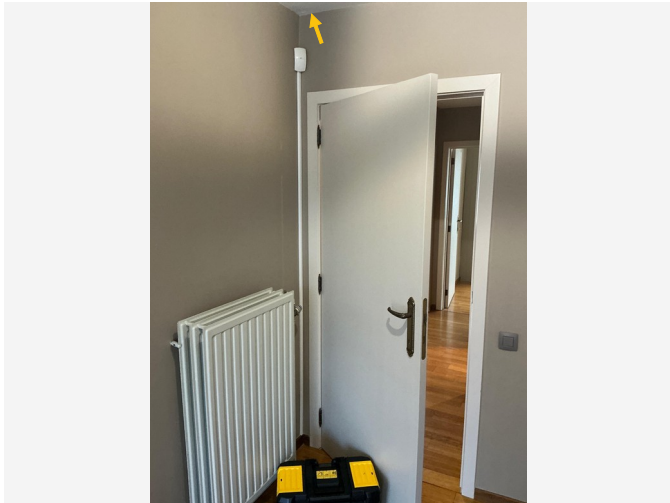
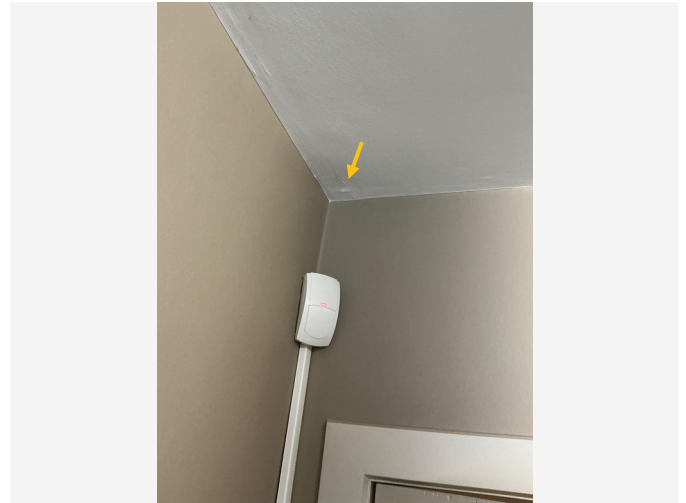
## Fiche 8: Plafondpleister

Geen asbest

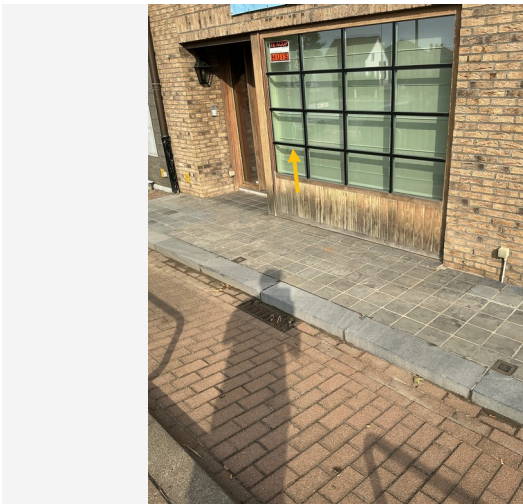
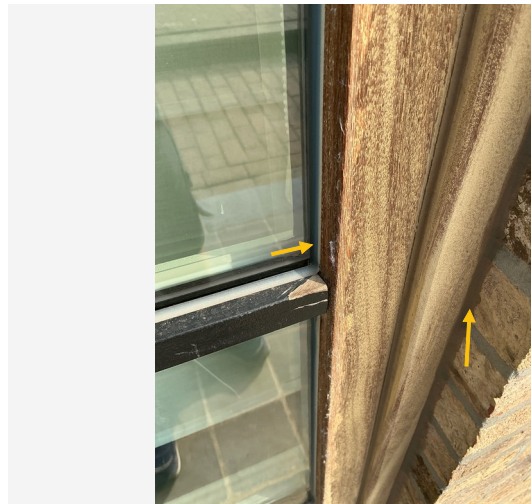
## Fiche 13: Kit niet verdacht (visueel vastgesteld)

| Beschrijving | Notitie | Terug te vinden op plannen |
|---|---|---|
| Fiche 13: Kit niet verdacht (visueel vastgesteld) | De gebruikte siliconen kit is niet asbestverdacht | Plan 1.8: Gelijkvloers<br>Plan 1.12: 1Ste verdieping |
