# Asbestinventarisatetest

Slagmanstraat 13, 9080 Lochristi

Attestnummer : 20260820-000257.000

## Zone 1: Woning

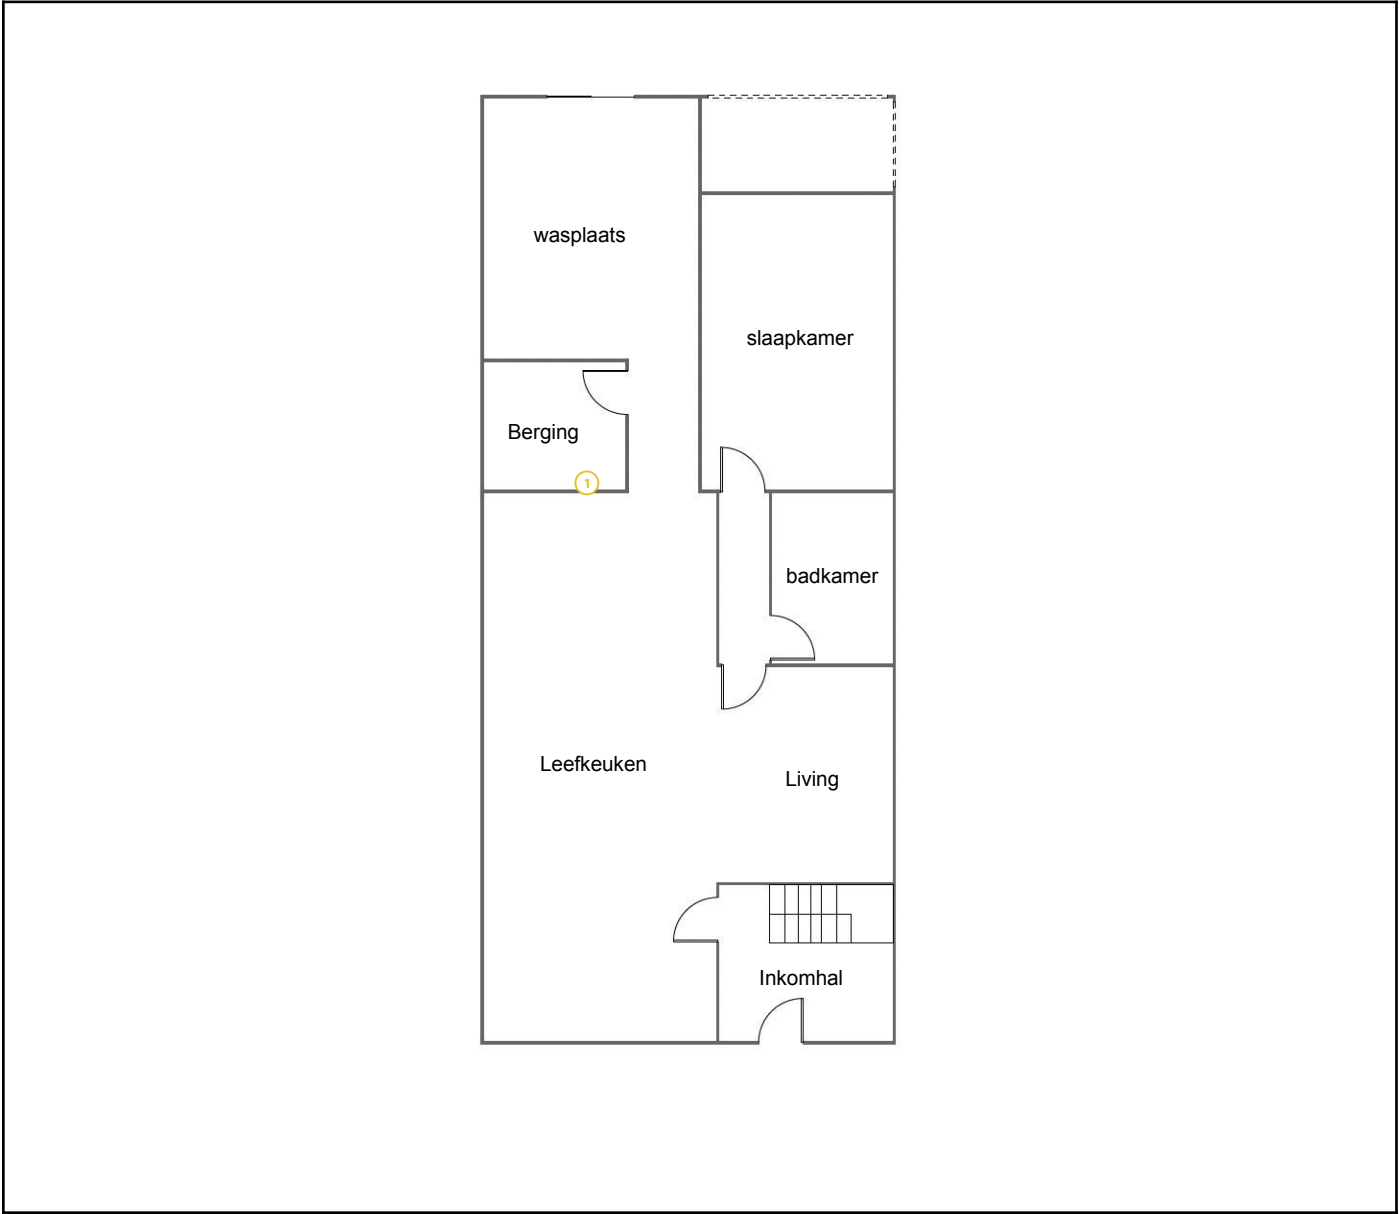
# Plan 1.1: Gelijkvloers

| Beschrijving | Type | Actie |
|---|---|---|
| 1. Bakeliet elektrische componenten | Asbestmateriaal | Zorgvuldig beheren |

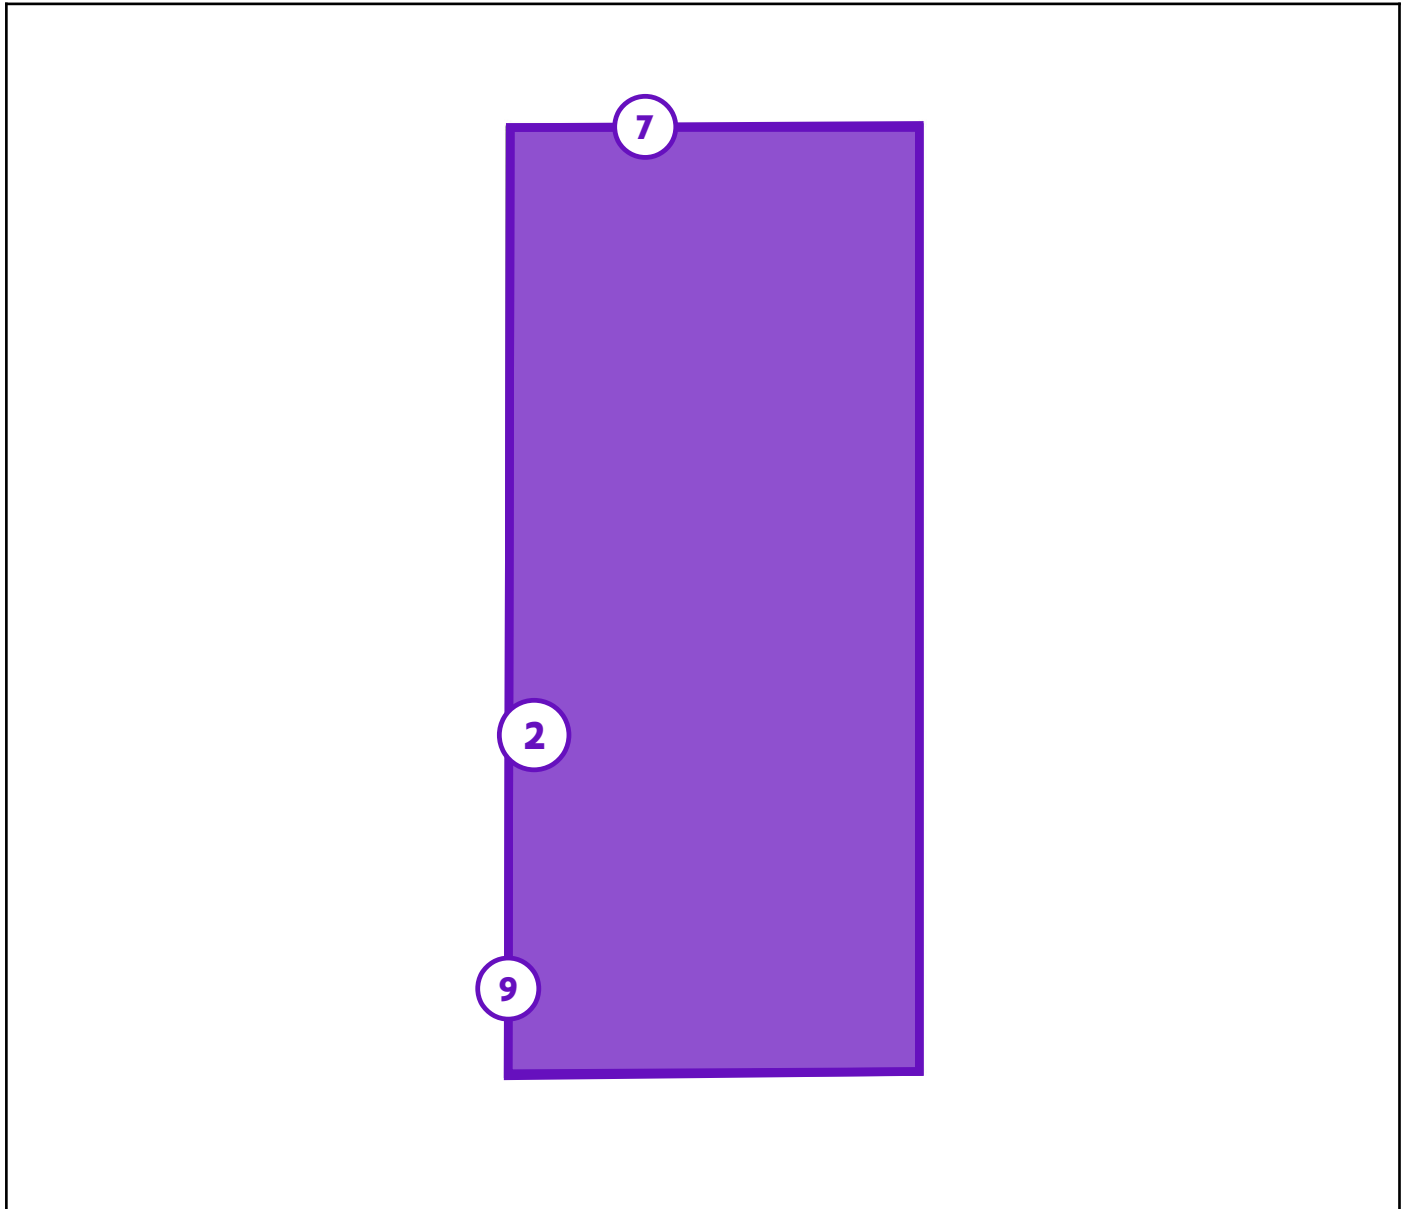
## Plan 1.8: Dakconstructie

| Beschrijving | Type | Actie |
|---|---|---|
| 2. Schoorsteen / rookgaskanaal - beoordeling | Beperking | - |

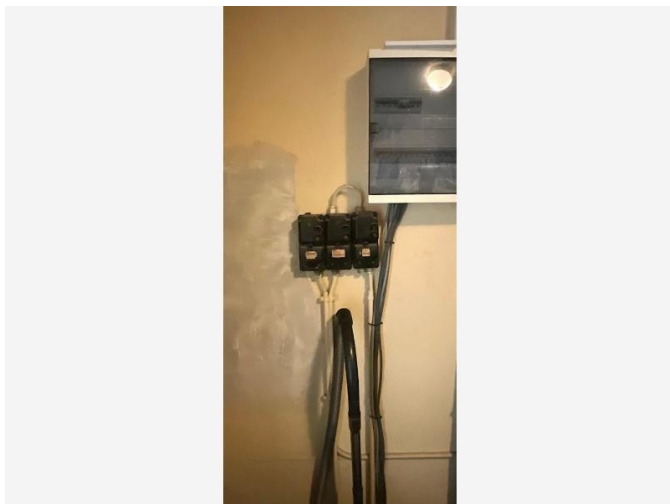
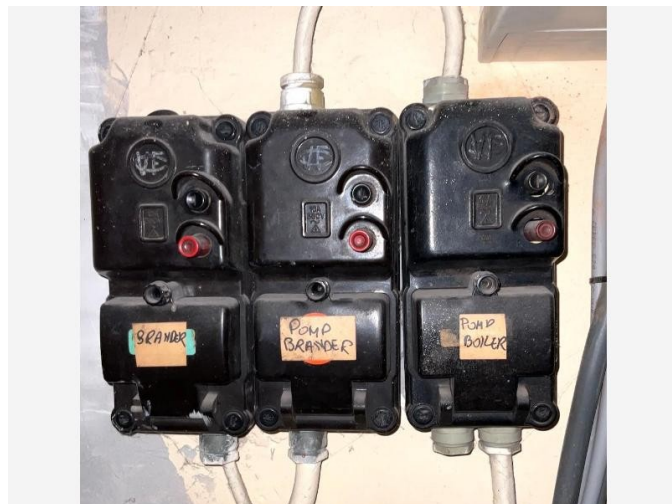
| Fiche 1: Bakeliet elektrische componenten..... | 16 |

Overzichtsfoto

Detailfoto

Het asbestmateriaal valt onder de mijlpaal van 2040.

| Eindbeoordeling materiaalarisico | Laag materiaalarisico en/of verlaagde kans op vezelvrijgave |

| Asbestsoort (vezeltype) | Crocidoliet aanwezig |
| Asbestconcentratie | Laag (< 50%) |
| Toestand van het materiaal | Onbeschadigd, niet verweerd |

| Beschrijving | Bakeliet elektrische componenten |
| Identificatiemethode | <p>De asbestdeskundige beoordeelt het materiaal als asbestverdacht en dus asbesthoudend, en dit zonder monstername.</p> <p>Motivatie: De monstername brengt andere schade aan dan schade die inherent is aan de monstername.</p> |

Zorgvuldig beheren

- Zorg voor een veilig beheer. Vermijd het beschadigen van het asbestmateriaal. Controleer de toestand jaarlijks op wijzigingen.
- Voer bijkomende staalname(s) uit.

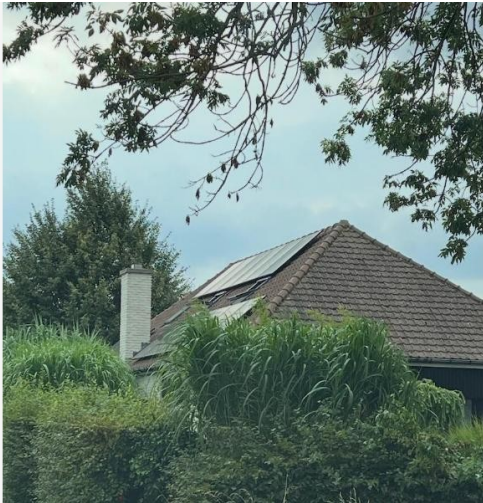
| Fiche 2: Schoorsteen / rookgaskanaal - beoordeling..... | 21 |

Situeringsfoto

**Reden:** Het te onderzoeken materiaal situeert zich hoger dan 3,50 m te rekenen vanaf een veilige ondergrond

**Uitleg van de asbestdeskundige:** De schouw bevindt zich op een hoogte, hoger dan 3,5m. We stellen visueel vast dat er geen asbestverdachte materialen aanwezig zijn. Echter kunnen we geen uitspraak doen over de materialen dat niet zichtbaar zijn waarmee de schouw is opgebouwd. Het is niet zichtbaar of er een asbestverdacht rookgaskanaal aanwezig is in de schoorsteen. Conform het inspectieprotocol worden in het kader van de veiligheid geen materialen geïnspecteerd met een hoogte groter dan 3,5 m. Indien men dit wil laten onderzoeken, dient er een nieuwe afspraak gemaakt te worden en moet er door de aanvrager een hoogwerker voorzien worden, evenals iemand die bevoegd is om deze te bedienen en eventueel een techniek die de al dan niet aanwezige schouwhoed kan afnemen en weer terugplaatsen.

| (Asbest)materiaal | Rookgaskanaal |
| Karakterisatie | Asbest (verdacht) |

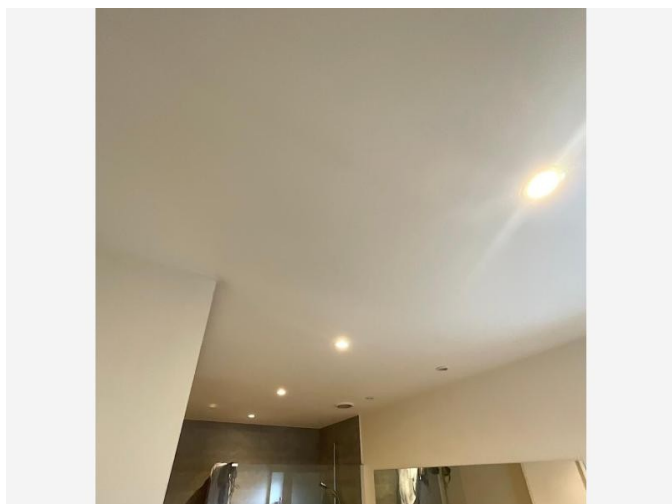
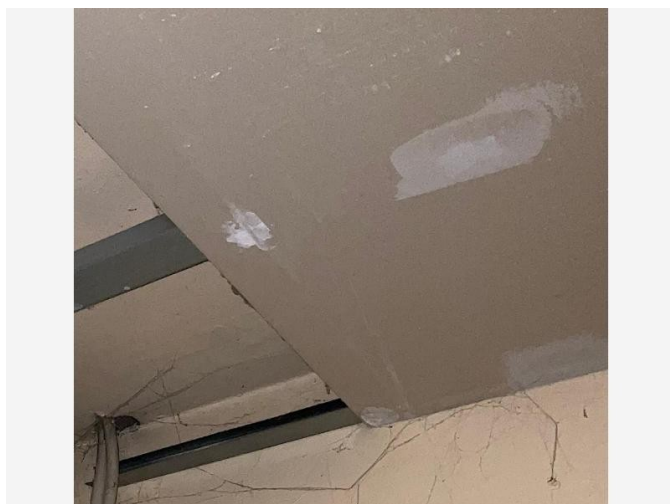
## Fiche 3: Plafonds opgebouwd uit niet asbestverdacht materiaal

Situeringfoto

Detailfoto

De plafonds zijn gemaakt van niet-asbestverdachte materialen (bijvoorbeeld gipskarton/Gyproc, hout, laminaat, PVC, vast tegelmotief plafond, ...), deze toepassingen zijn niet asbestverdacht. Tijdens ons onderzoek in het inspectiegebied kunnen wij geen uitspraak doen over achterliggende materialen.

| Basis voor advies | De asbestdeskundige beoordeelt het materiaal als niet-asbestverdacht. |

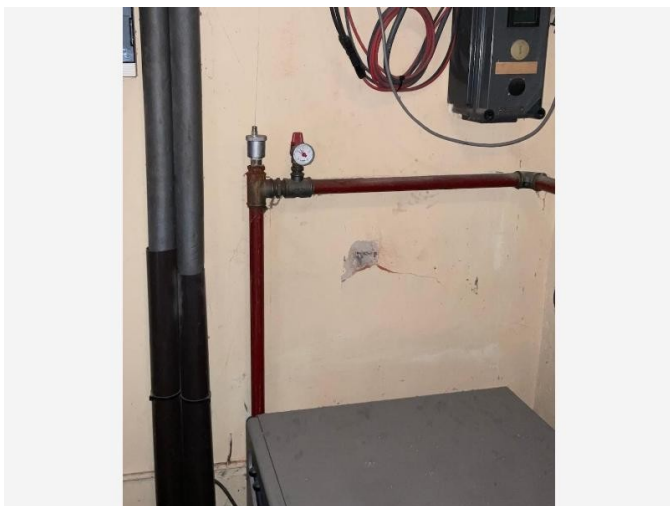
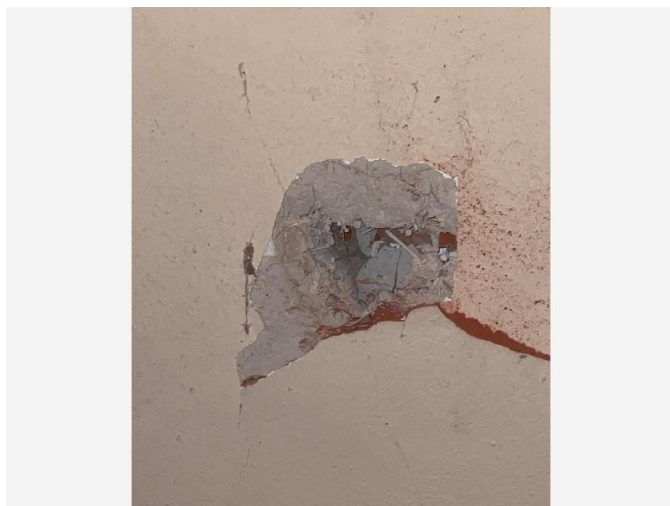
## Fiche 4: Bepleistering van de muren

Overzichtsfoto

Detailfoto

Geen asbest

| # | Type | Referentie | Resultaat |
|---|---|---|---|
| 4.1 | Mengmonster | MM01 | Geen asbest |

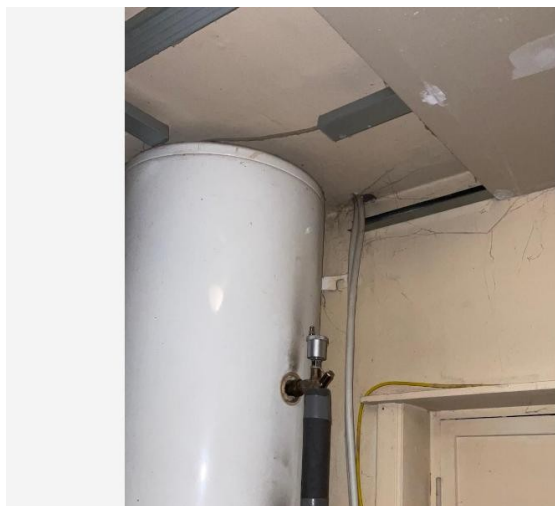
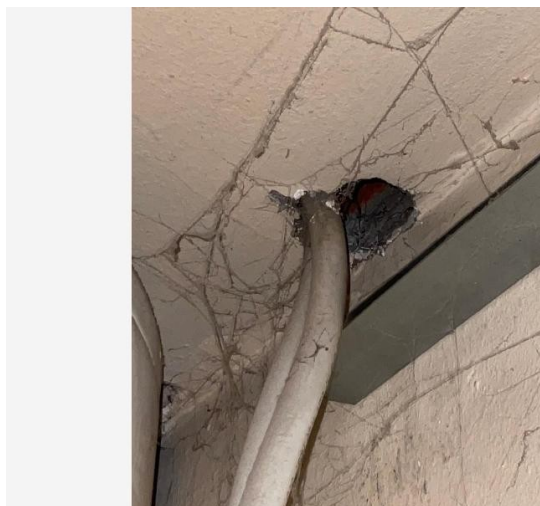
## Fiche 5: Bepleistering van de plafonds

Overzichtsfoto

Detailfoto

Geen asbest

| # | Type | Referentie | Resultaat |
|---|---|---|---|
| 5.1 | Mengmonster | MM02 | Geen asbest |

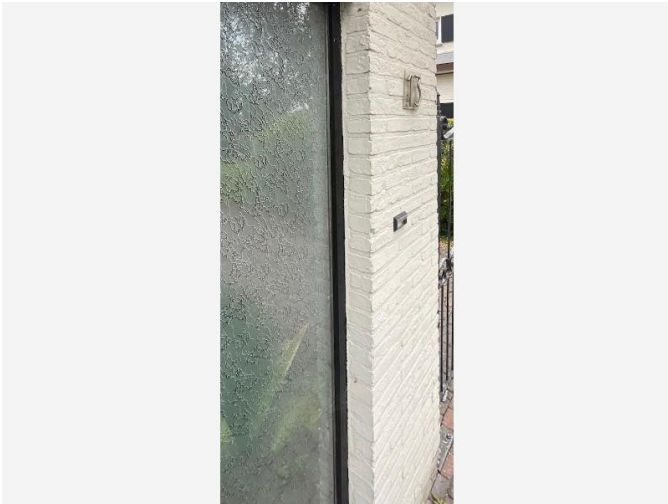
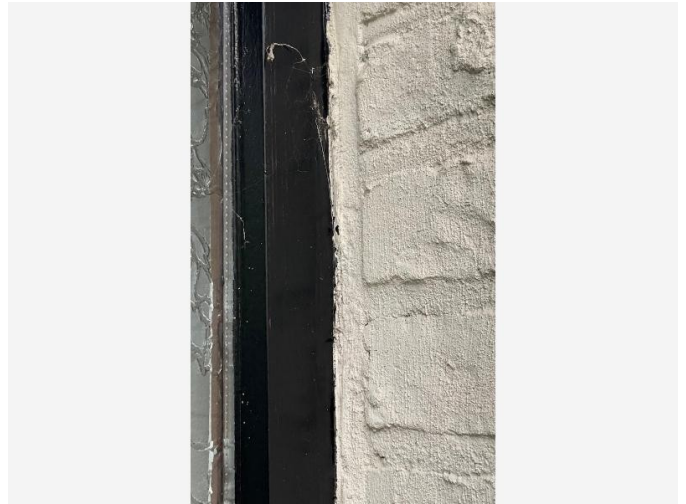
## Fiche 6: Afdichtingsmateriaal (Silicone, kit) aan schrijnwerk

| Beschrijving | Notitie | Terug te vinden op plannen |
|---|---|---|
| Fiche 6: Afdichtingsmateriaal (Silicone, kit) aan schrijnwerk | Als asbestdeskundige hebben we op basis van expertise kunnen vaststellen dat de silicone aan het raam / gevel en tussen raam / glas niet asbestverdacht zijn. Tijdens ons onderzoek kunnen wij geen uitspraak doen over achterliggende materialen. | Plan 1.3: Gelijkvloers (adviezen) |

*Situeringfoto*

*Detailfoto*

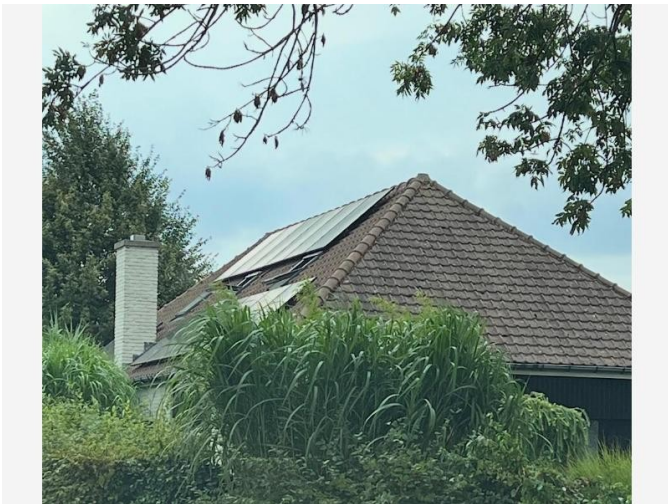
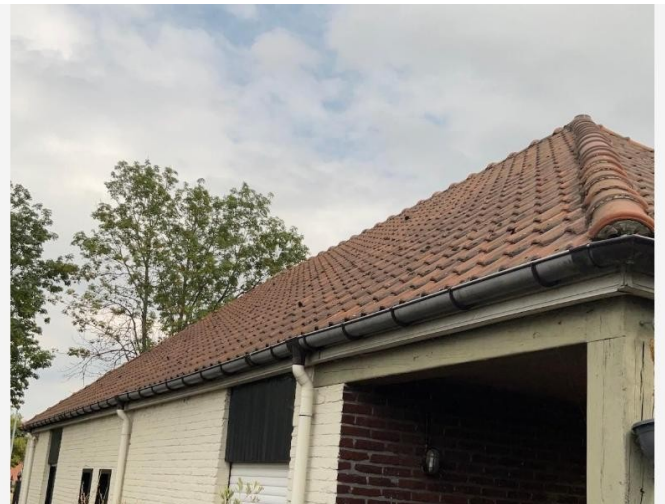
## Fiche 7: Dakbedekking

| Beschrijving | Notitie | Terug te vinden op plannen |
|---|---|---|
| Fiche 7: Dakbedekking | De vastgestelde dakbedekking van dit constructiedeel is niet asbest verdacht. De dakbedekking is vervaardigd uit materialen waarbij geen asbestvezel is gebruikt. Als asbestdeskundige voeren wij een niet destructief onderzoek, waarbij wij niet in alle situaties de verschillende lagen van de opbouw van de dakconstructie kunnen inspecteren en hierover uitsluitel geven. | Plan 1.8: Dakconstructie |

*Situeringfoto*

*Detailfoto*

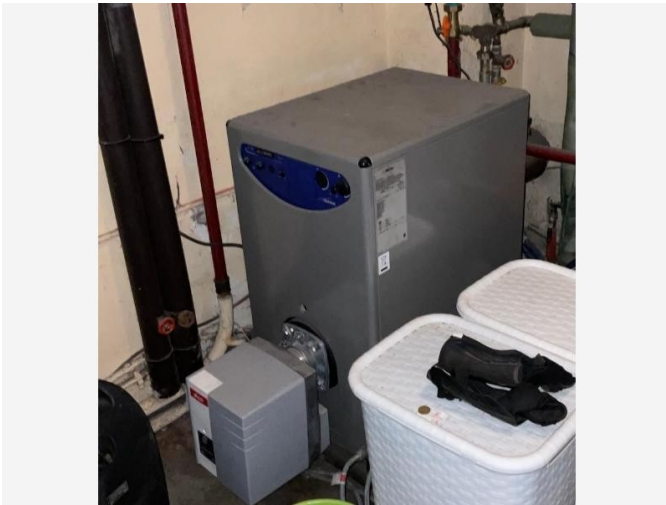
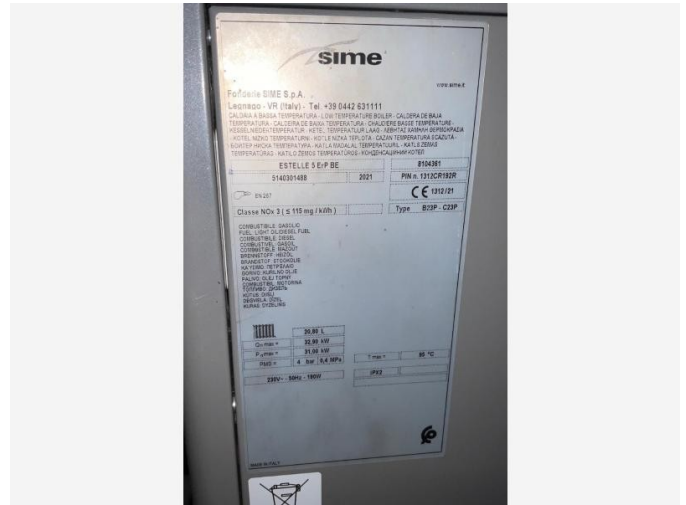
## Fiche 8: Materialen aan de stookketel (dichtingen, isolerend materiaal) - 2021

| Beschrijving | Notitie | Terug te vinden op plannen |
|---|---|---|
| Fiche 8: Materialen aan de stookketel (dichtingen, isolerend materiaal) - 2021 | De stookketel is van een recent bouwjaar (vanaf 2001) en zou geen asbest mogen bevatten. Materialen met een productiejaar na 2000 vallen buiten onze opdracht. | Plan 1.3: Gelijkvloers (adviezen) |

Situeringfoto

Detailfoto

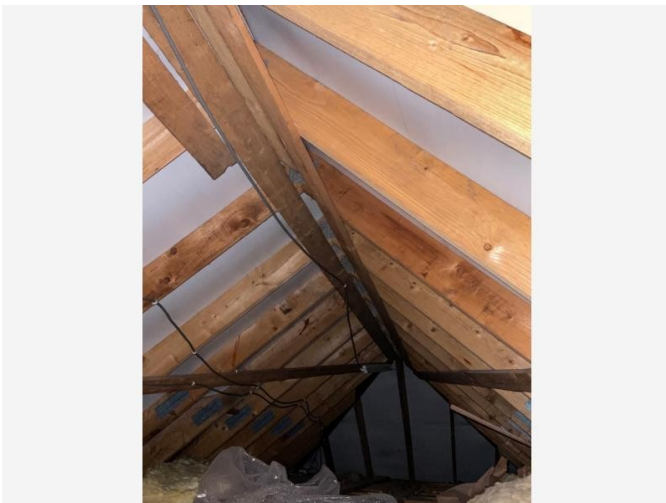
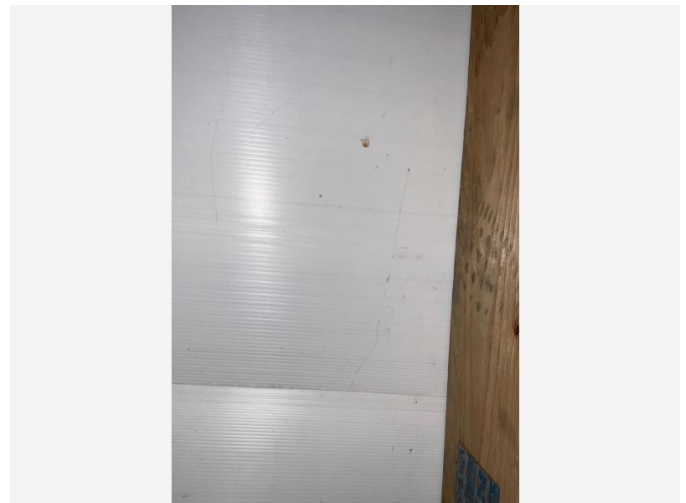
## Fiche 9: Materialen onder de dakbedekking - niet asbestverdacht

| Beschrijving | Notitie | Terug te vinden op plannen |
|---|---|---|
| Fiche 9: Materialen onder de dakbedekking - niet asbestverdacht | Tijdens onze inspectie hebben we op 1 bepaalde locatie kunnen vaststellen het onderdak is opgebouwd uit niet asbestverdacht materiaal. We kunnen ervan uitgaan dat het volledige onderdak op dezelfde manier is opgebouwd, echter kunnen we geen effectief uitsluitel geven | Plan 1.8: Dakconstructie |

Situeringfoto

Detailfoto
