# Asbestinventarisatetest

Nachtegaallaan 36/2, 1731 Asse

Attestnummer : **20260820-000135.000**

Uitgegeven op : **20.08.2026**

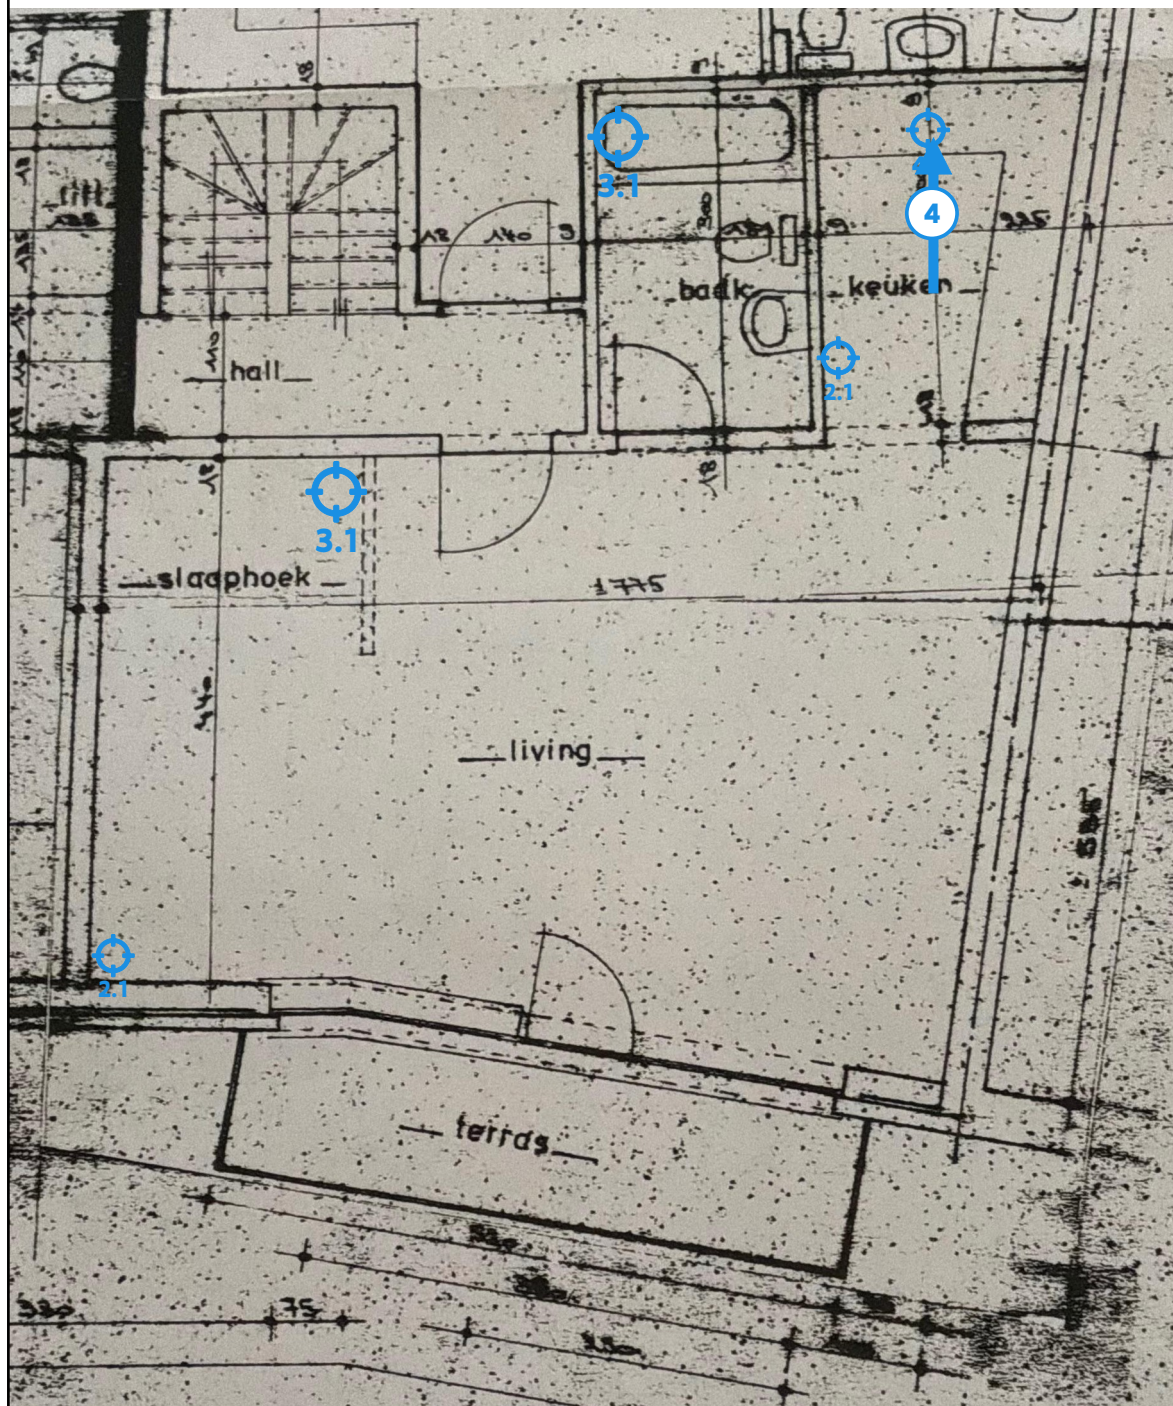
## Plan 1.1: Plan app.

tegellijm verspreid over appartement.  
alle ruimtes zijn bepleisterd.  
alle plafonds zijn bepleisterd.

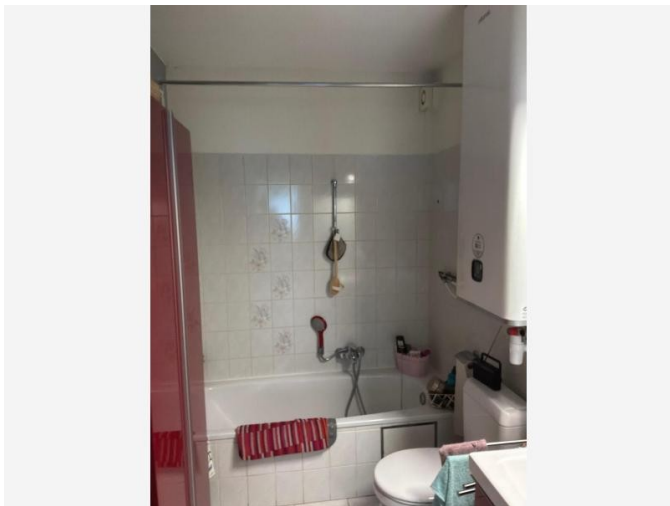
*Situeringsfoto*

Faientegels zijn mogelijk gelijmd met asbesthoudende lijm. Bij werken, laat dit controleren.

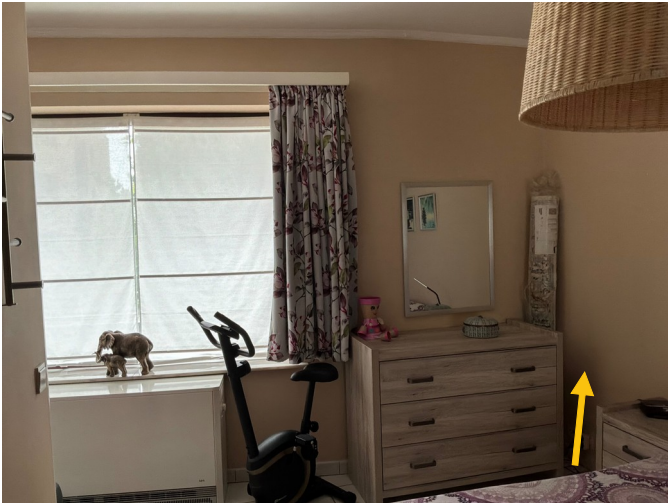
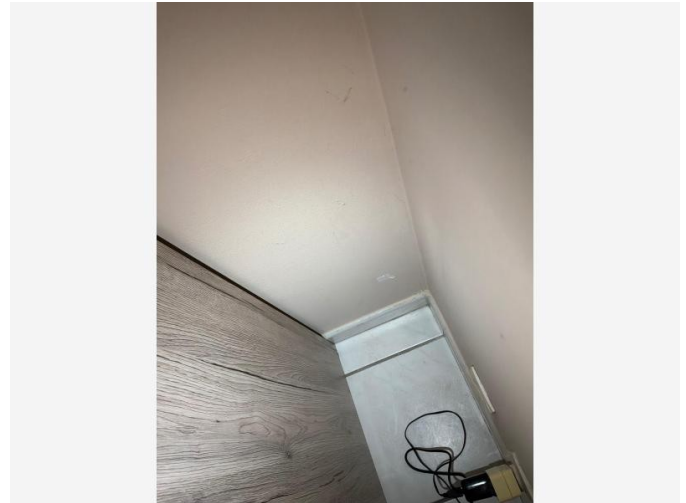
## Fiche 2: Pleisterwerk wanden

Geen asbest

| # | Type | Referentie | Resultaat |
|---|---|---|---|
| 2.1 | Mengmonster | A1 | Geen asbest |

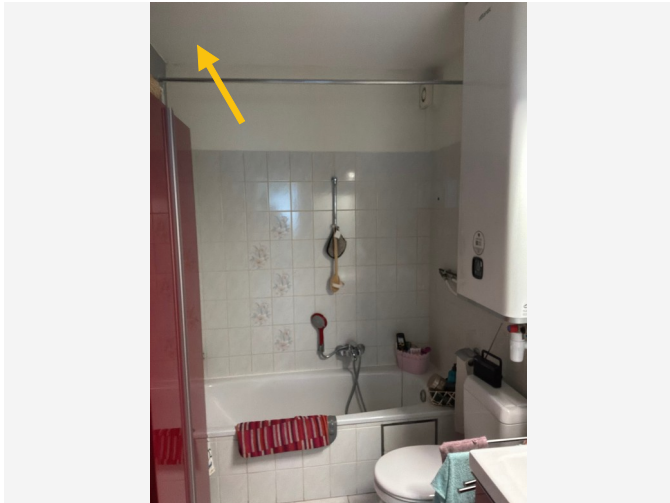
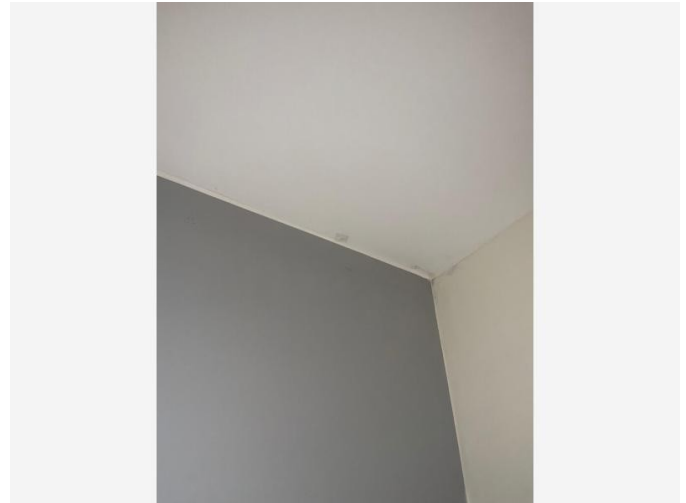
## Fiche 3: Pleisterwerk plafonds

Geen asbest

| # | Type | Referentie | Resultaat |
|---|---|---|---|
| 3.1 | Mengmonster | A2 | Geen asbest |

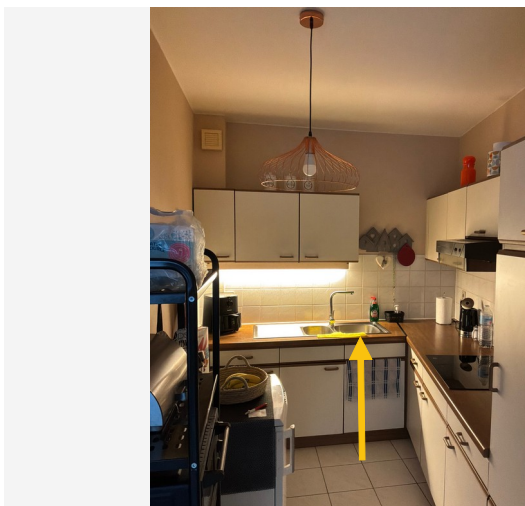
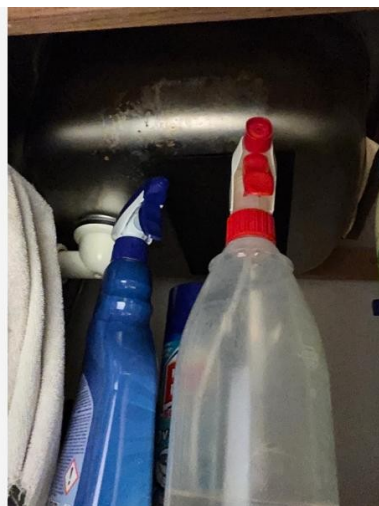
## Fiche 4: Anti-dreun

Geen asbest

| # | Type | Referentie | Resultaat |
|---|---|---|---|
| 4.1 | Puntmonster | A3 | Geen asbest |

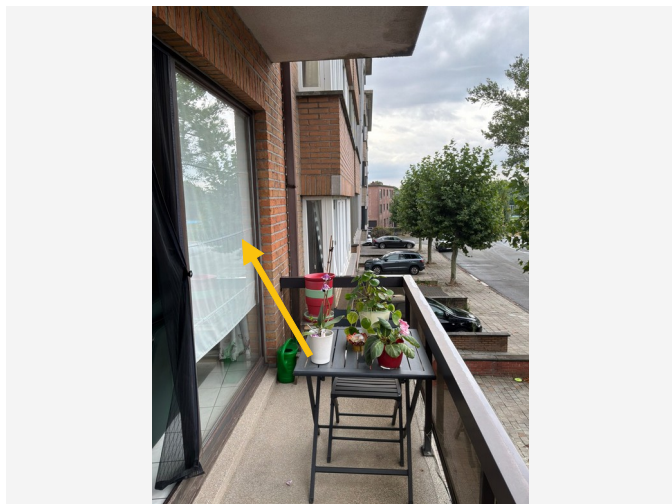
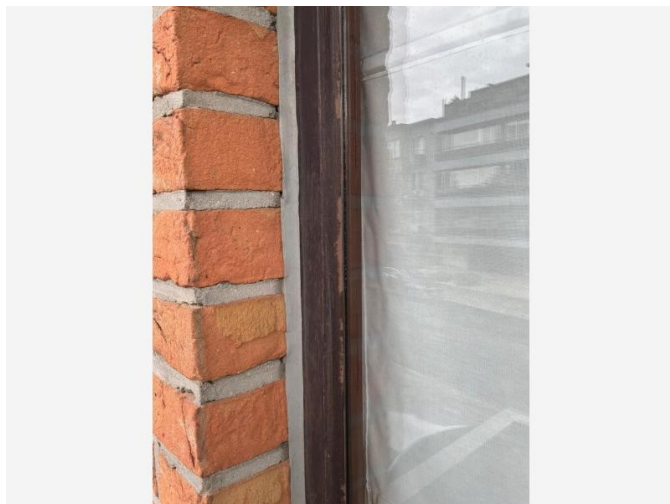
### Fiche 5: Mastiek

| Beschrijving | Notitie | Terug te vinden op plannen |
|---|---|---|
| Fiche 5: Mastiek | Er is geen asbestverdachte mastiek aanwezig. | - |
