# Asbestinventarisatetest

Statiestraat 4, 1740 Ternat

Attestnummer : 20260803-000245.000

Uitgegeven op : 03.08.2026

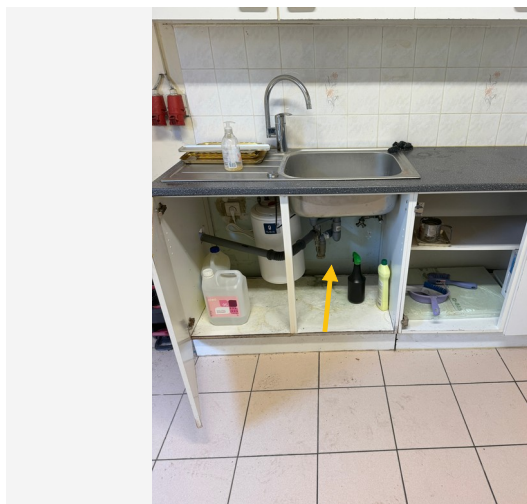
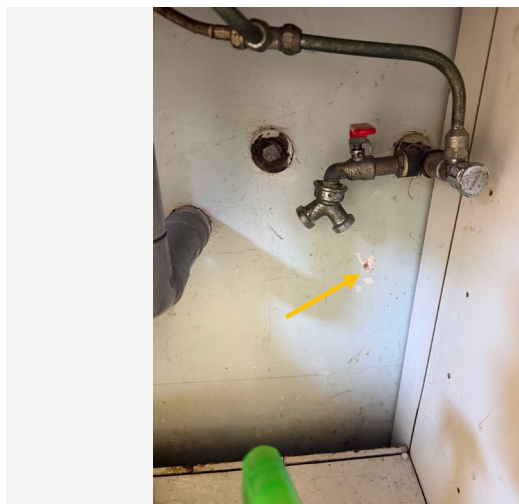
## Fiche 1: Pleisterwerk wanden

Geen asbest

| # | Type | Referentie | Resultaat |
|---|---|---|---|
| 1.1 | Mengmonster | MM01 | Geen asbest |

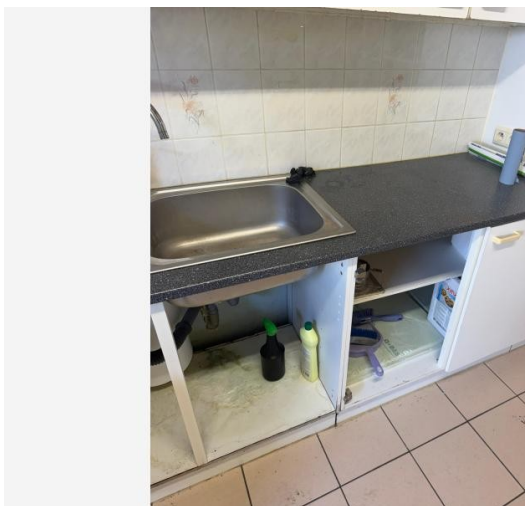
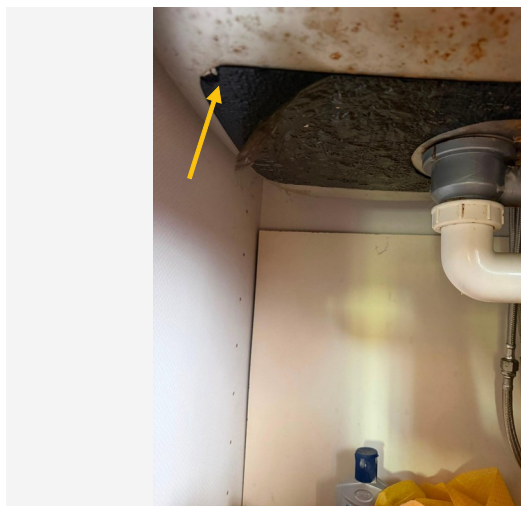
## Fiche 2: Anti-dreun

Geen asbest

| # | Type | Referentie | Resultaat |
|---|---|---|---|
| 2.1 | Puntmonster | MM02 | Geen asbest |

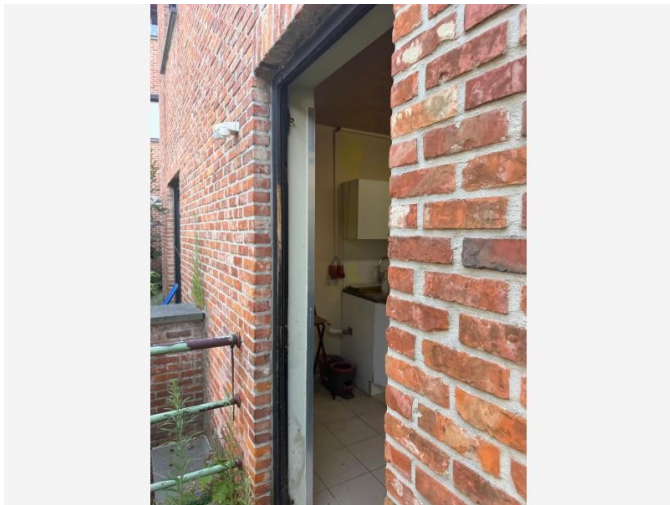
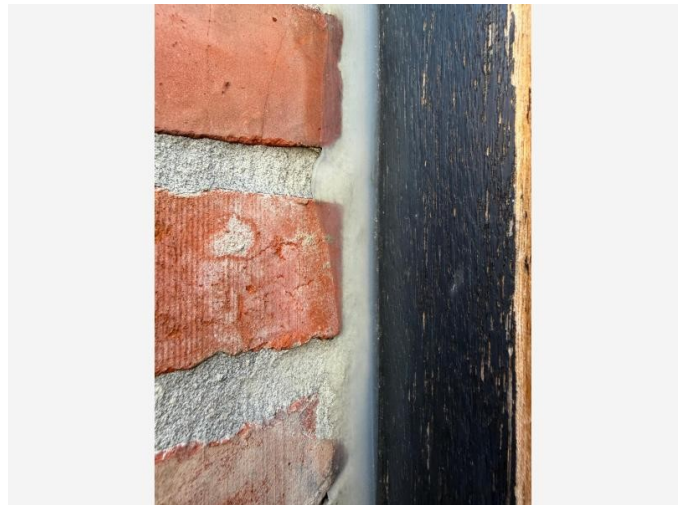
### Fiche 3: Mastiek (siliconen)

| Beschrijving | Notitie | Terug te vinden op plannen |
|---|---|---|
| Fiche 3: Mastiek (siliconen) | Er is geen asbestverdachte mastiek aanwezig. | Plan 1.1: +0 |
