# Asbestinventarisatetest

Kruidenlaan 24, 1742 Ternat

Attestnummer : 20260723-000065.000

**Niet-asbestveilig**

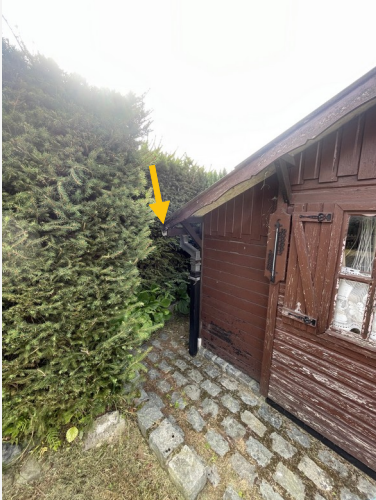
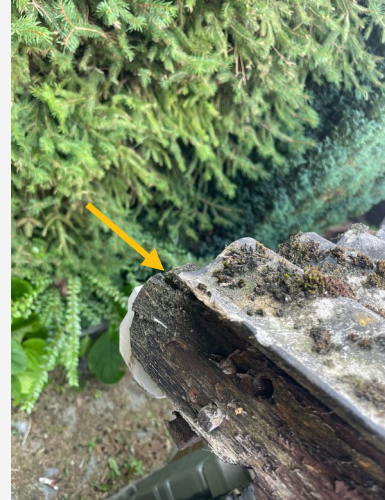
# Fiche 1: Sediment van golfplaten in dakgoot – Tuinhuis

Asbestmateriaal – afvalstof

| Beschrijving | Sediment van golfplaten in dakgoot - Tuinhuis |
| Type afvalstof | Betreft resten (contaminatie) van verwerking of beschadiging |
| Gebondenheid resten | Niet hecht |
| Hoeveelheid (gewicht - aantal) | <ul style="list-style-type: none"> <li>• 3,00 kg - 1 stuk</li> </ul> |

**Dringend verwijderen**

- Verwijder het asbestafval.

- Eenvoudige handelingen: mag via doe-het-zelf of door werknemer(s) met opleidingsattest eenvoudige handelingen  
Het is aangewezen om het materiaal te laten verwijderen door werknemers met opleidingsattest eenvoudige handelingen. Maak dakgoot nat en verwijder het asbesthoudende slib: deponeer in zak en verwijder als asbestafval. Gebruik van persoonlijke beschermingsmiddelen + fixatie + dubbel verpakken zijn belangrijk. Ik verwijs naar de toelichting achteraan in het asbestattest, waar de methodieken asbestverwijdering worden beschreven.

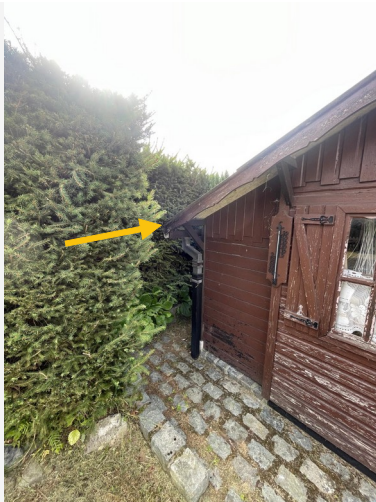
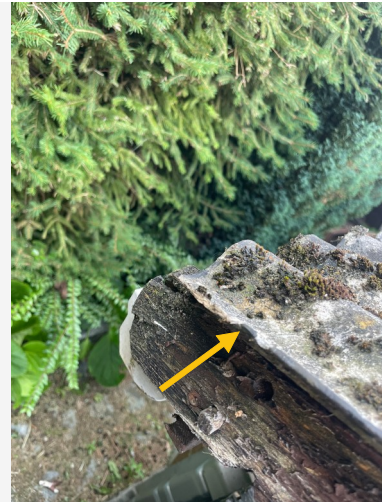
| Eindbeoordeling materiaalrisico | Verhoogd materiaalrisico en/of verhoogde kans op vezelvrijgave |

| Toestand van het materiaal | Matig beschadigd, matig verweerd |

| # | Type | Referentie | Resultaat |
|---|---|---|---|
| 2.1 | Puntmonster | MM05 | Chrysotiel |

| Beschrijving | Golfplaten in vezelcement - Tuinhuis |
| Asbestmateriaal | Dak- en gevelbekleding - Golfplaat |

Verwijderen

- Verwijder dit asbestmateriaal zo snel mogelijk. Volg de toestand goed op.
- Hemelwater dat afspoelt van asbestcement daken of gevels kan asbestdeeltjes bevatten. Gebruik het enkel voor gesloten circuits (bv. spoelen toiletten). Reinig na het vervangen van het dak of de gevel de dakgoten en regenwaterput of -ton om asbesthoudend sediment of slib te verwijderen

- Eenvoudige handelingen: mag via doe-het-zelf of door werknemer(s) met opleidingsattest eenvoudige handelingen  
Deze toepassing mag door een aannemer die over een opleidingsattest eenvoudige handelingen beschikt of door een particulier (doe-het-zelf), verwijderd worden indien er geen verhoogd risico op vrijgave van asbestvezels (max. concentratie 0,01 vezels/cm<sup>3</sup> - CODEX Art. VI.3-54) ontstaat en de toepassing voorafgaand wordt gefixeerd/bevochtigd. De individuele elementen moeten zonder machinale werktuigen (boormachine, slijpschijf, hogedrukreiniger) en zonder breken of gooien een voor een losgemaakt worden en dubbel en luchtdicht verpakt afgevoerd worden naar een erkend afvalpunt (recyclagepark). Daar moeten ze voorzichtig in de container voor asbestafval worden gelegd. Op het recyclagepark worden uitsluitend hechtgebonden asbestmaterialen aanvaard. Niet-hechtgebonden asbestmaterialen kunnen enkel bij een erkend asbestverwijderaar of asbestafvalverwerker worden aangeboden.

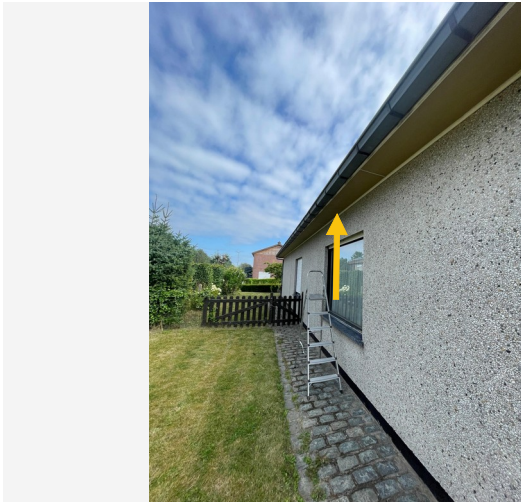
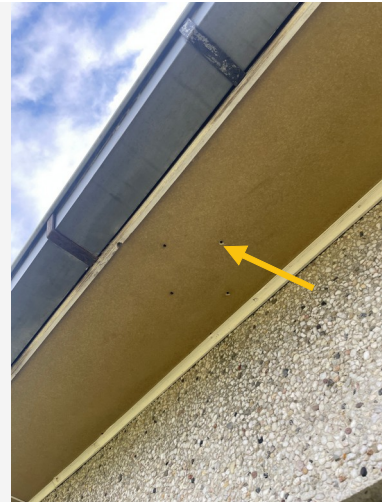
## Fiche 3: Onderzijde dakrand in platen type Menuiserie

Asbestmateriaal

Zorgvuldig beheren

- Zorg voor een veilig beheer. Vermijd het beschadigen van het asbestmateriaal. Controleer de toestand jaarlijks op wijzigingen.
- Verwijder dit asbestmateriaal zo snel mogelijk. Volg de toestand goed op.

- Eenvoudige handelingen: mag via doe-het-zelf of door werknemer(s) met opleidingsattest eenvoudige handelingen  
Deze toepassing mag door een aannemer die over een opleidingsattest eenvoudige handelingen beschikt of door een particulier (doe-het-zelf), verwijderd worden indien er geen verhoogd risico op vrijgave van asbestvezels (max. concentratie 0,01 vezels/cm<sup>3</sup> - CODEX Art. VI.3-54) ontstaat en de toepassing voorafgaand wordt gefixeerd/bevochtigd. De individuele elementen moeten zonder machinale werktuigen (boormachine, slijpschijf, hogedrukreiniger) en zonder breken of gooien een voor een losgemaakt worden en dubbel en luchtdicht verpakt afgevoerd worden naar een erkend afvalpunt (recyclagepark). Daar moeten ze voorzichtig in de container voor asbestafval worden gelegd. Op het recyclagepark worden uitsluitend hechtgebonden asbestmaterialen aanvaard. Niet-hechtgebonden asbestmaterialen kunnen enkel bij een erkend asbestverwijderaar of asbestafvalverwerker worden aangeboden.

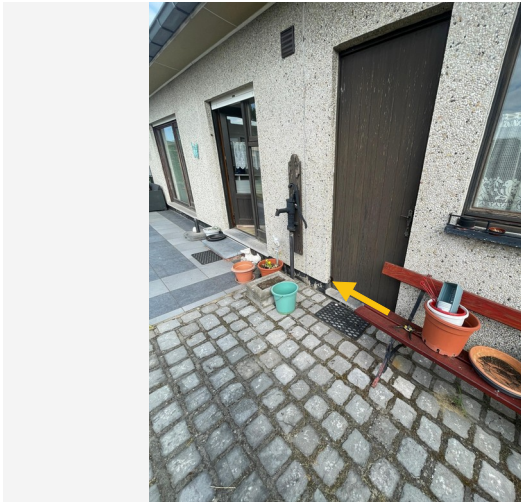
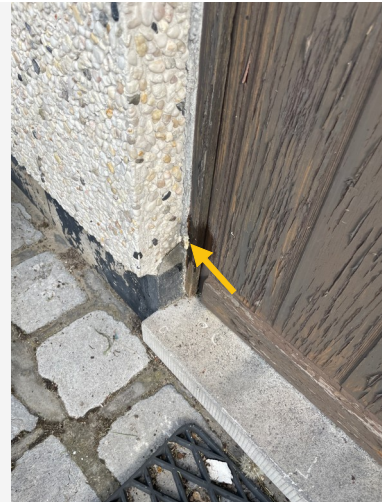
## Fiche 4: Mastiek tussen gevel en schrijnwerk + voegen gevel

Asbestmateriaal

| Opmerking | Ook dezelfde mastiek tussen voegen gevel. De hoeveelheid is een zo nauwkeurig mogelijke opmeting, waar evenwel kleine afwijkingen op mogelijk zijn. |

- Eenvoudige handelingen: mag via doe-het-zelf of door werknemer(s) met opleidingsattest eenvoudige handelingen  
Deze toepassing mag door een aannemer die over een opleidingsattest eenvoudige handelingen beschikt of door een particulier (doe-het-zelf), verwijderd worden indien er geen verhoogd risico op vrijgave van asbestvezels (max. concentratie 0,01 vezels/cm<sup>3</sup> - CODEX Art. VI.3-54) ontstaat en de toepassing voorafgaand wordt gefixeerd/bevochtigd. De individuele elementen moeten zonder machinale werktuigen (boormachine, slijpschijf, hogedrukreiniger) en zonder breken of gooien een voor een losgemaakt worden en dubbel en luchtdicht verpakt afgevoerd worden naar een erkend afvalpunt (recyclagepark). Daar moeten ze voorzichtig in de container voor asbestafval worden gelegd. Op het recyclagepark worden uitsluitend hechtgebonden asbestmaterialen aanvaard. Niet-hechtgebonden asbestmaterialen kunnen enkel bij een erkend asbestverwijderaar of asbestafvalverwerker worden aangeboden.

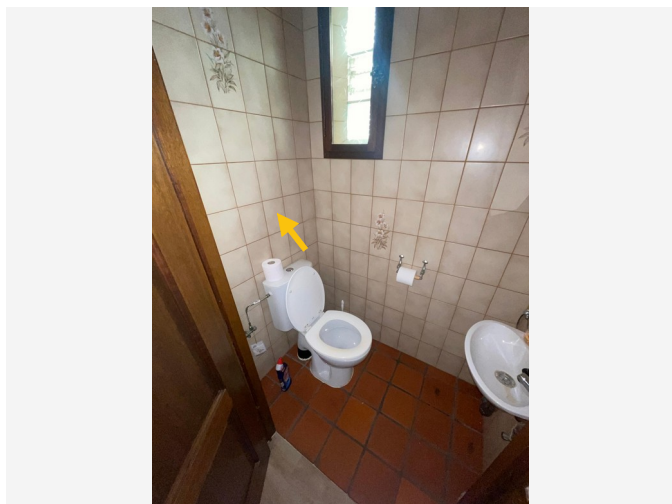
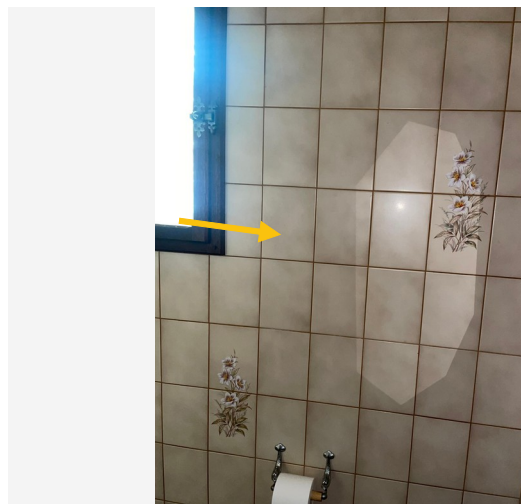
Tegellijm is nergens vast te stellen: geen schade aan vloer- en wandtegels en plinten. Geen monsternamen mogelijk. Destructief onderzoek is noodzakelijk om achterliggende (oudere) lagen te analyseren.

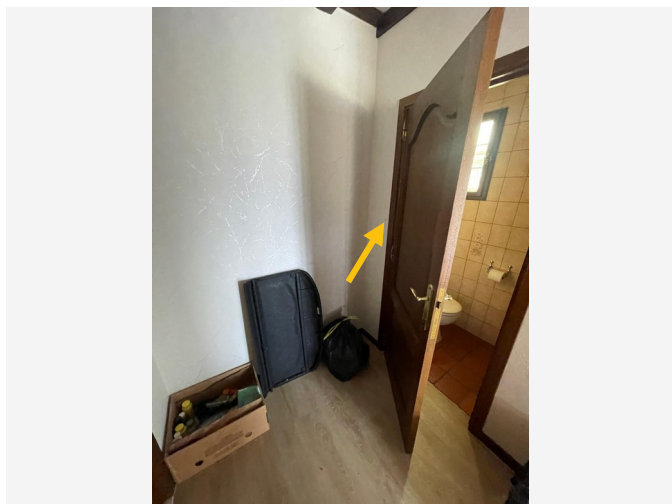
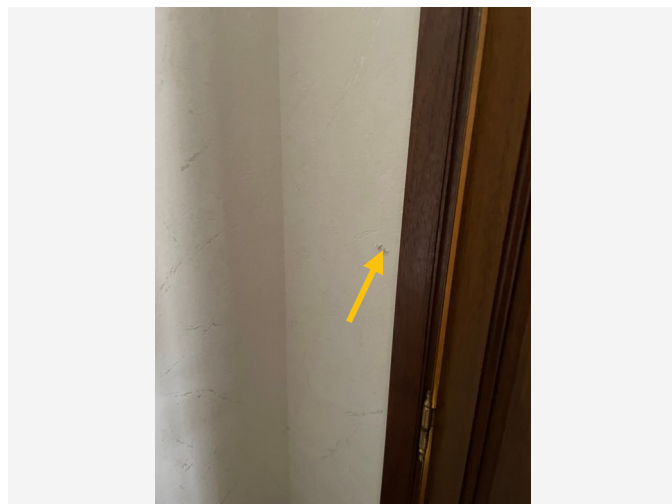
## Fiche 14: Pleisterwerk muren

Geen asbest

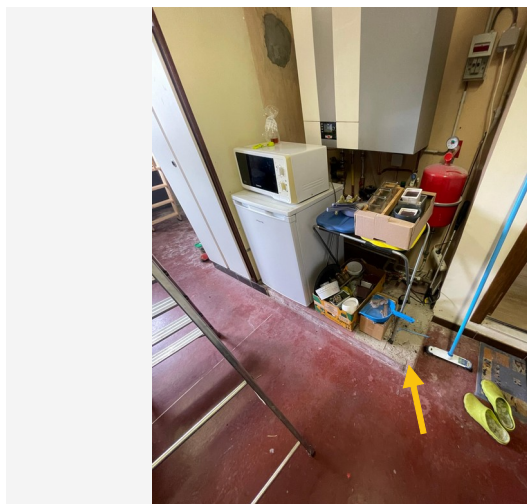
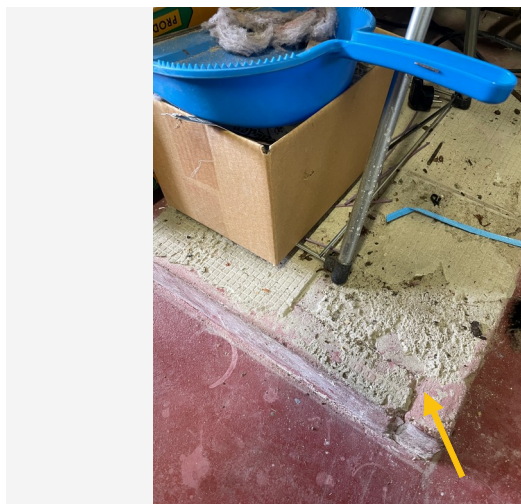
## Fiche 15: Tegellijm vloer - Garage

Geen asbest

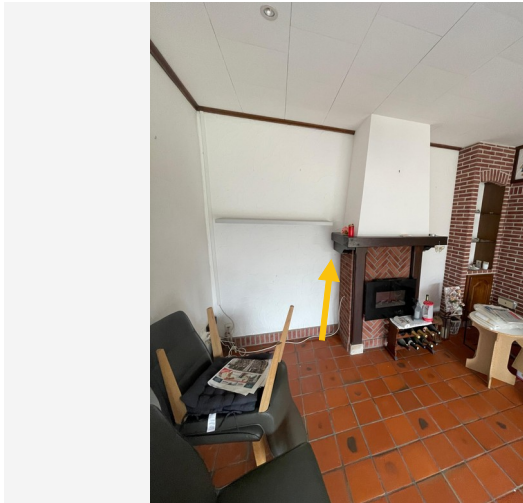
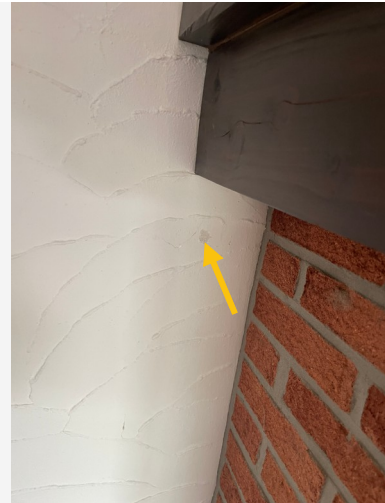
## Fiche 16: Crepi tegen binnenwand - Living

Geen asbest

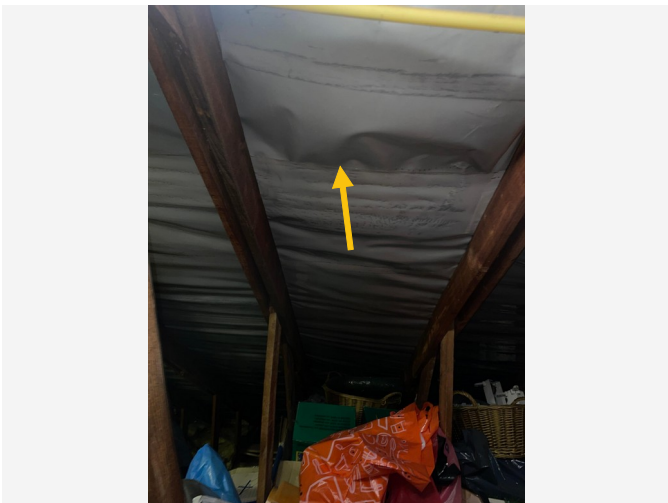
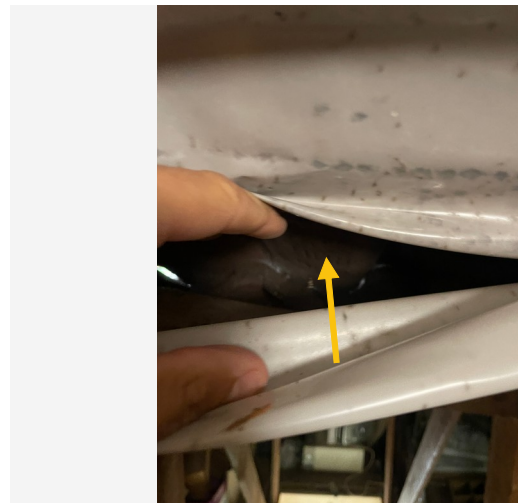
## Fiche 19: Materialen onder de dakbedekking (onderdak)

| Beschrijving | Notitie | Terug te vinden op plannen |
|---|---|---|
| Fiche 19: Materialen onder de dakbedekking (onderdak) | Geen asbestverdacht onderdak aanwezig. | Plan 1.7: Woning plan - Dak |
