# Asbestinventarisatattest

Polderbaan 69, 9400 Ninove

Attestnummer : 20260821-000076.000

Uitgegeven op : 21.08.2026

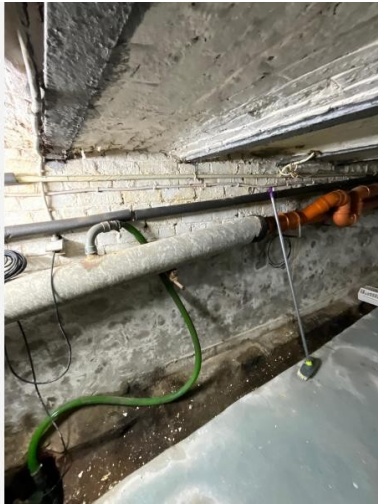
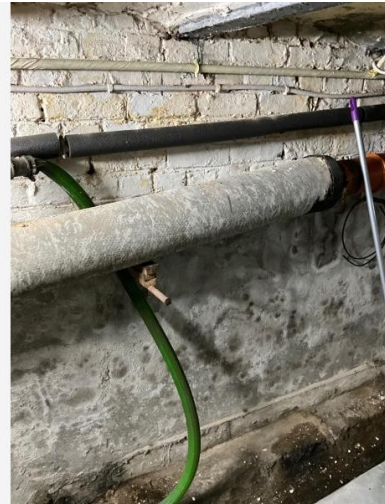
Het asbestmateriaal valt onder de mijlpaal van 2040.

| Eindbeoordeling materiaalisico | Verhoogd materiaalisico en/of verhoogde kans op vezelvrijgave |

| Asbestsoort (vezeltype) | Crocidoliet aanwezig |
| Toestand van het materiaal | Licht beschadigd, licht verweerd. Intacte calciumsilicaatplaat of materiaal met categorie 3-gebondenheid |

| Beschrijving | Asbestcement afvoerbuys (sanitair) |
| Hoeveelheid (lengte - omtrek - dikte - aantal) | <ul style="list-style-type: none"> <li>• 2,50 m - 30,00 cm - 1,00 cm - 1 stuk</li> </ul> |

- Zorg voor een veilig beheer. Vermijd het beschadigen van het asbestmateriaal. Controleer de toestand jaarlijks op wijzigingen.
- Voer bijkomende staalname(s) uit.

- Eenvoudige handelingen: mag via doe-het-zelf of door werknemer(s) met opleidingsattest eenvoudige handelingen  
Indien de afvoerbuiss rondom wordt losgemaakt en in zijn geheel wordt verwijderd kan dit via eenvoudige handelingen.

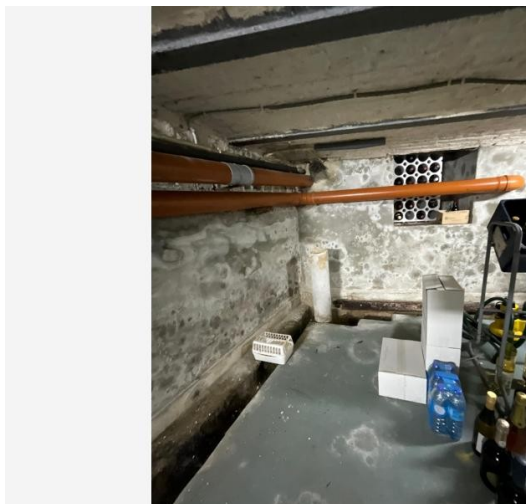
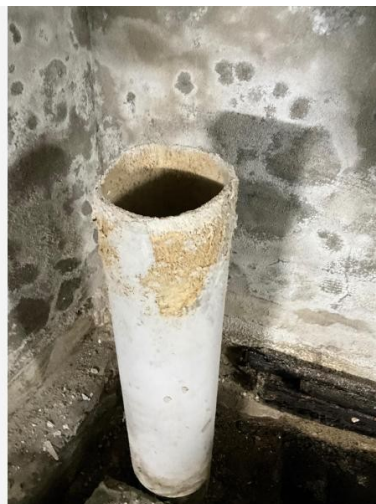
Het asbestmateriaal valt onder de mijlpaal van 2040.

| Eindbeoordeling materiaalarisico | Verhoogd materiaalarisico en/of verhoogde kans op vezelvrijgave |

| # | Type | Referentie | Resultaat |
|---|---|---|---|
| 2.1 | Puntmonster | Mm10 | Chrysotiel, Crocidoliet |

| Beschrijving | Asbestcement afvoerbuys (overloop) |
| Hoeveelheid (lengte - omtrek - dikte - aantal) | <ul style="list-style-type: none"><li>• 1,50 m - 30,00 cm - 1,00 cm - 2 stuks</li></ul> |

- Zorg voor een veilig beheer. Vermijd het beschadigen van het asbestmateriaal. Controleer de toestand jaarlijks op wijzigingen.

- Eenvoudige handelingen: mag via doe-het-zelf of door werknemer(s) met opleidingsattest eenvoudige handelingen  
Indien de afvoerbuis rondom wordt losgemaakt en in zijn geheel wordt verwijderd kan dit via eenvoudige handelingen.

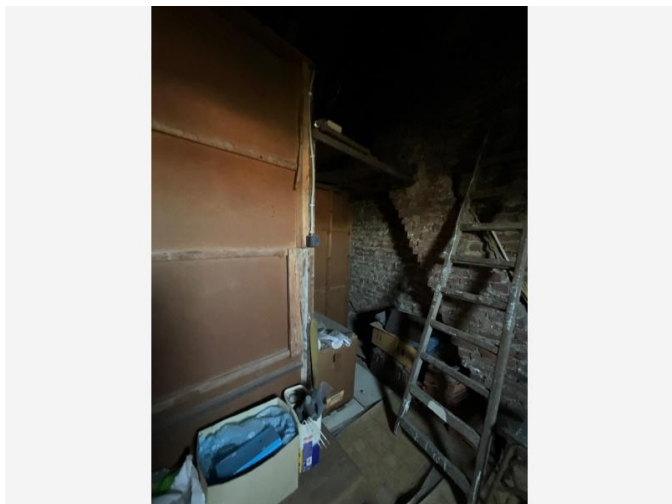
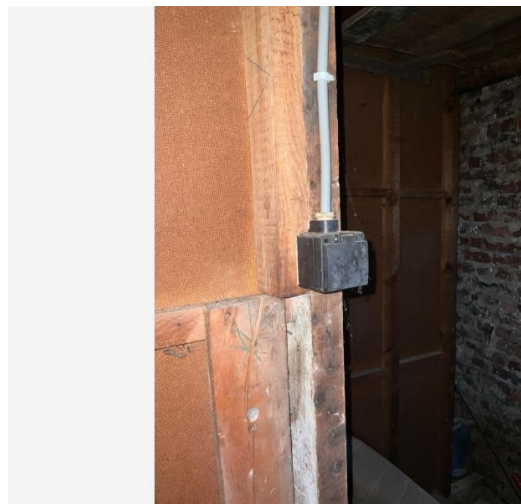
Het asbestmateriaal valt onder de mijlpaal van 2040.

| Eindbeoordeling materiaalisico | Laag materiaalisico en/of verlaagde kans op vezelvrijgave |

| Asbestsoort (vezeltype) | Crocidoliet aanwezig |
| Toestand van het materiaal | Onbeschadigd, niet verweerd |

| Beschrijving | Bakeliet toepassingen |

- Zorg voor een veilig beheer. Vermijd het beschadigen van het asbestmateriaal. Controleer de toestand jaarlijks op wijzigingen.
- Voer bijkomende staalname(s) uit.

- Eenvoudige handelingen: mag via doe-het-zelf of door werknemer(s) met opleidingsattest eenvoudige handelingen  
De toepassingen kunnen worden losgeschroefd en in zijn geheel worden verwijderd.  
Regelgeving wie mag wat verwijderen: <https://ovam.vlaanderen.be/wie-mag-wat-verwijderen>  
Voorzorgen & beschermingsmiddelen: <https://ovam.vlaanderen.be/voorzorgsmaatregelen-bij-asbestverwijdering>

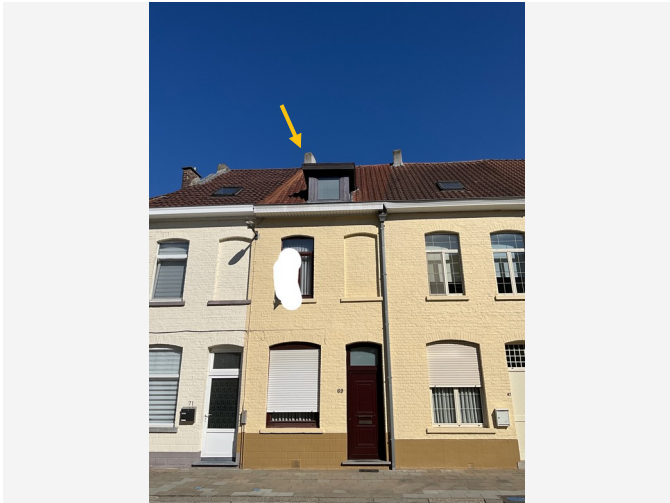
### Tijdelijke beperking

**Reden:** Het te onderzoeken materiaal situeert zich hoger dan 3,50 m te rekenen vanaf een veilige ondergrond

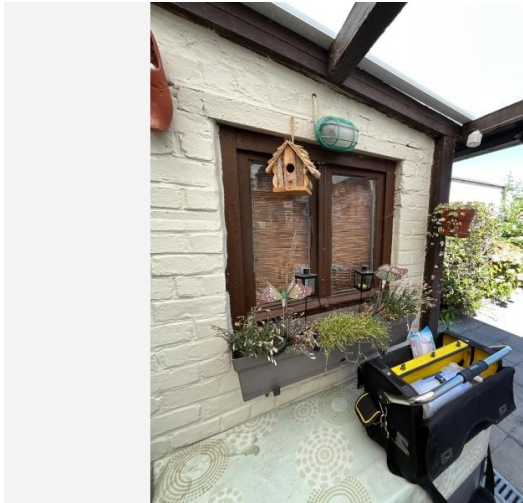
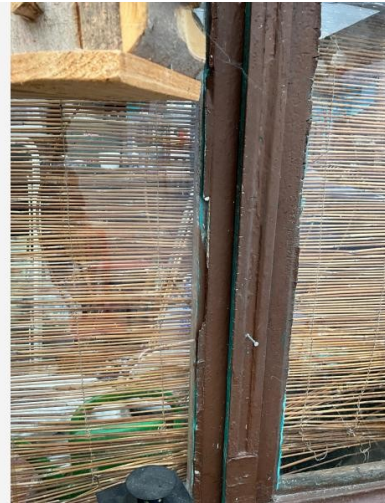
## Fiche 10: Mastiek ramen (in schrijnwerk)

Geen asbest

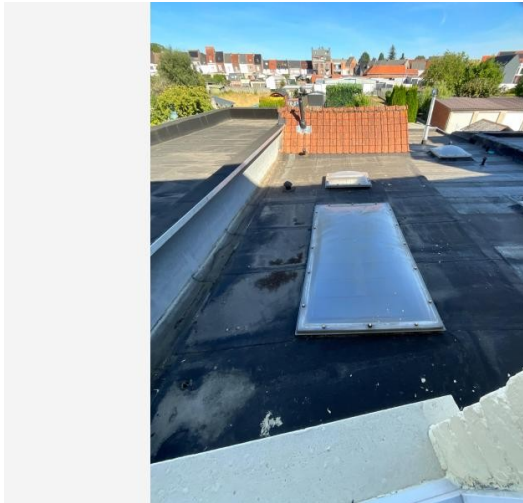
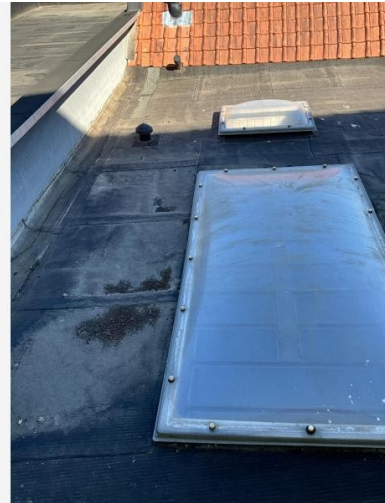
## Fiche 11: Roofing plat dak

Geen asbest

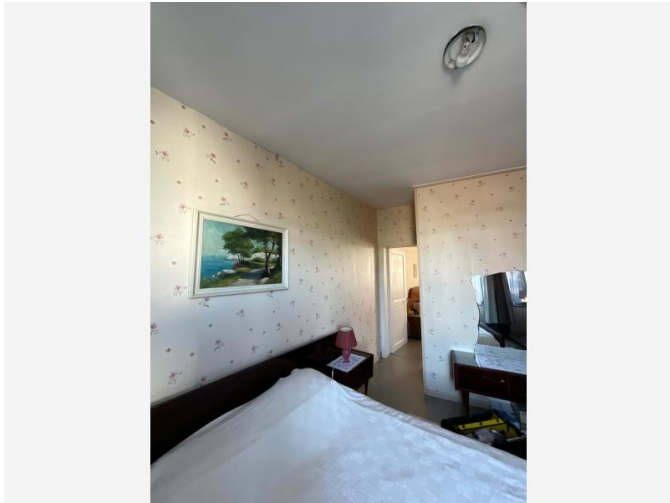
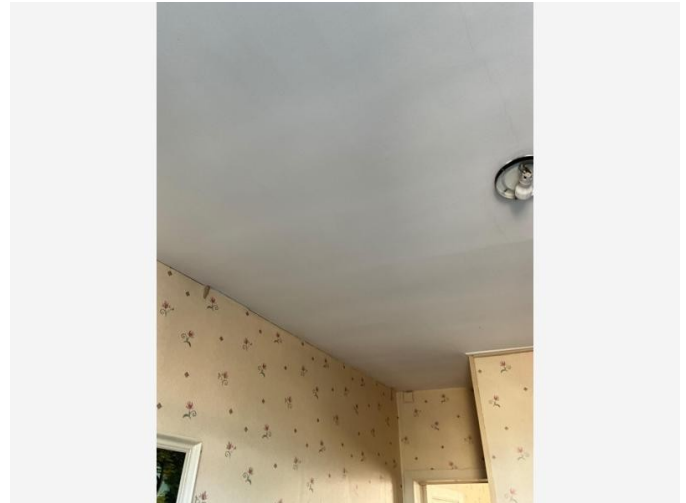
## Fiche 12: Pleisterwerk plafond

Geen asbest

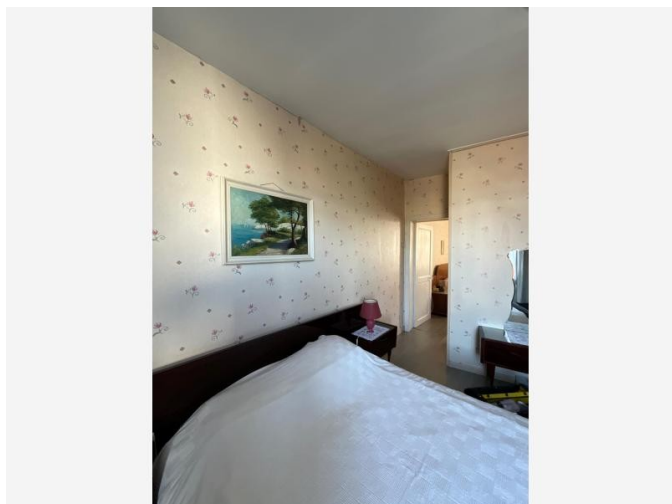
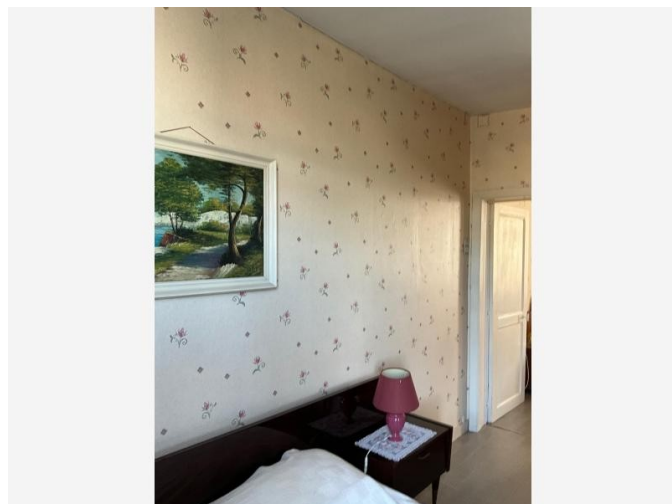
## Fiche 13: Pleisterwerk wanden

Geen asbest

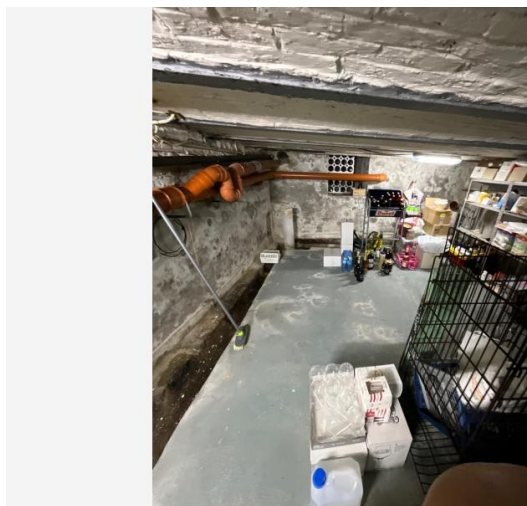
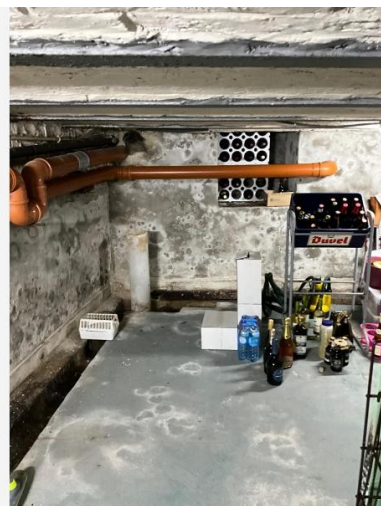
## Fiche 14: Cement smeerlaag

Geen asbest

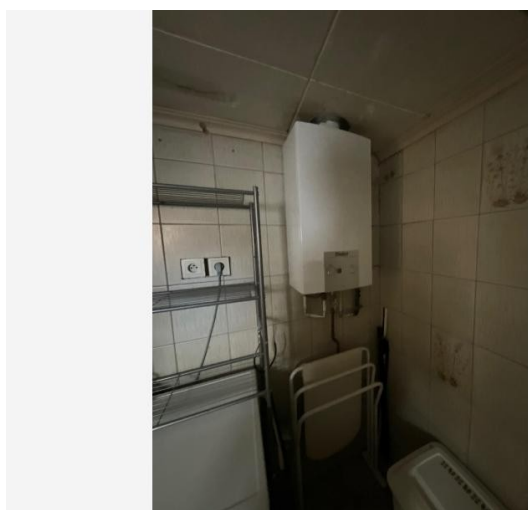
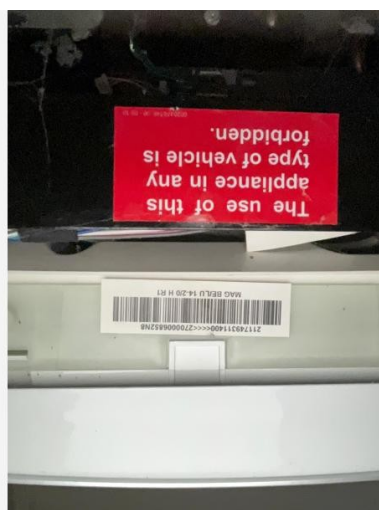
## Fiche 18: Nieuwe ketel

| Beschrijving | Notitie | Terug te vinden op plannen |
|---|---|---|
| Fiche 18: Nieuwe ketel | Op basis van het serienummer en/of het bouwjaar van de ketel kunnen we afleiden dat deze na 2000 werd gebouwd & bijgevolg geen verdachte onderdelen kan bevatten. | - |
