# Asbestinventarisatetest

Leistraat 37, 9451 Haaltert

Attestnummer : **20260803-000081.000**

Uitgegeven op : **03.08.2026**

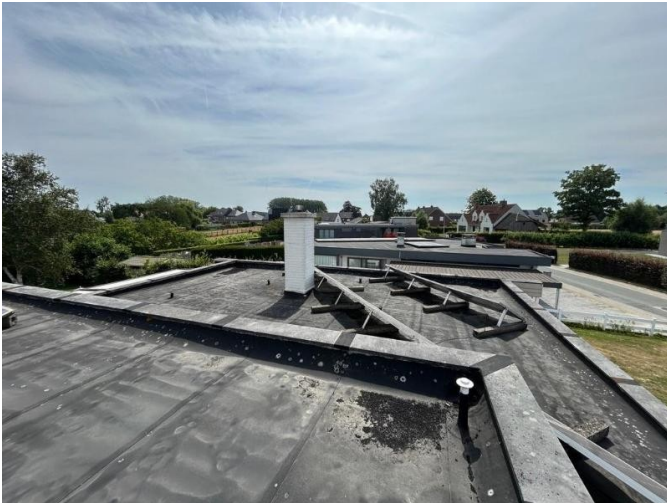
*Situeringsfoto*

### Tijdelijke beperking

**Reden:** Het te onderzoeken materiaal situeert zich hoger dan 3,50 m te rekenen vanaf een veilige ondergrond

**Uitleg van de asbestdeskundige:** De schouwopening bevindt zich op meer dan 3,5m hoogte & is hierdoor niet inspecteerbaar.

Bij werken, of wanneer met een hoogtewerker de schouw inspecteerbaar is, nakijken of hier asbesthoudende materialen aanwezig zijn.

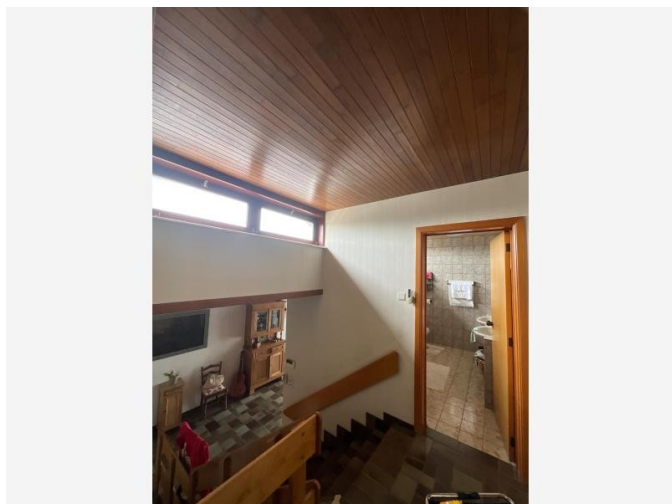
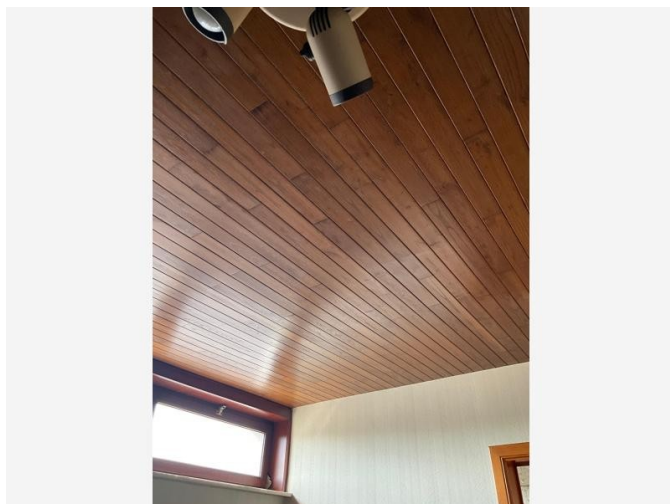
De gemarkeerde plafonds zijn afgewerkt met gipskarton/hout/kunststof of andere niet-asbestverdachte materialen.

Mogelijks bevindt zich hierachter nog pleisterwerk.

Mocht deze bij werken toegankelijk worden kan bijkomende monsternamen uitgevoerd worden.

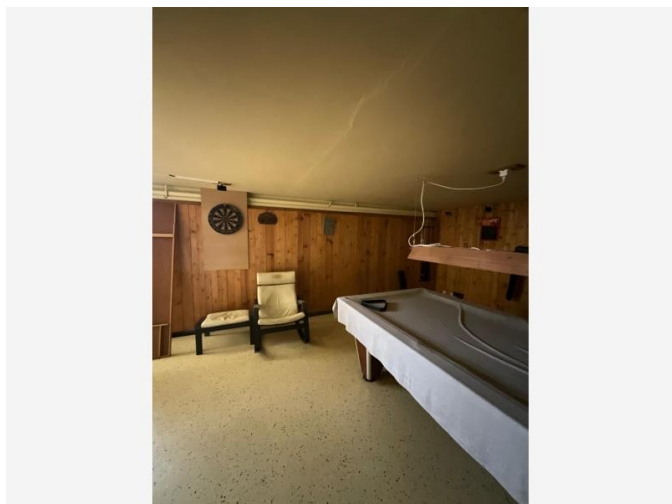
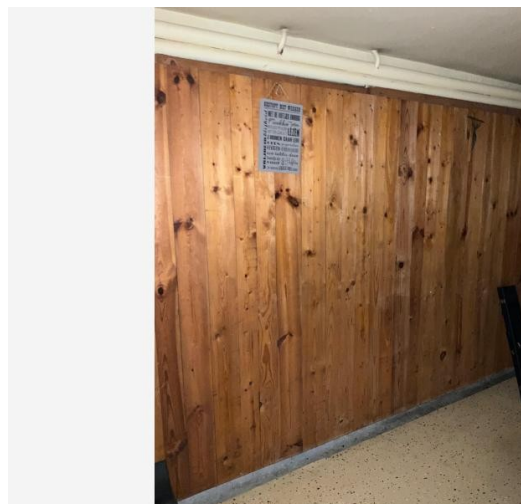
De gemarkeerde wanden bestaan uit hout/gipskarton/kunststof & zijn bijgevolg niet verdacht.

Mogelijks bevindt zich hierachter nog pleisterwerk.

Mocht deze bij werken toegankelijk worden kan bijkomende monsternamen uitgevoerd worden.

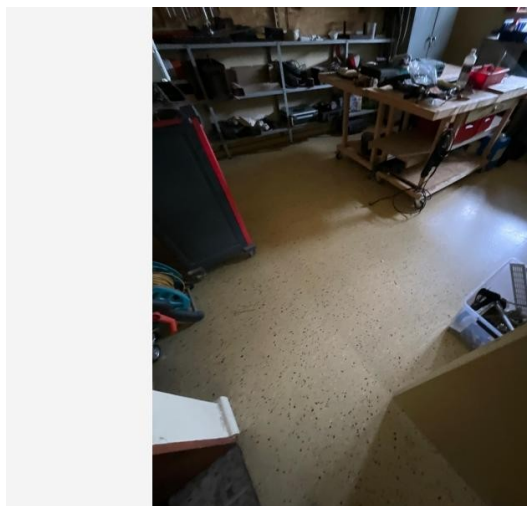
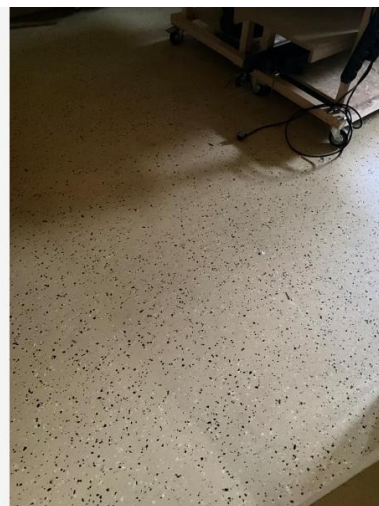
Flexibele vloerzeilen, vloerzeilen zwart in de kern of vloerzeilen met jute aan de onderkant zijn niet asbestverdacht.

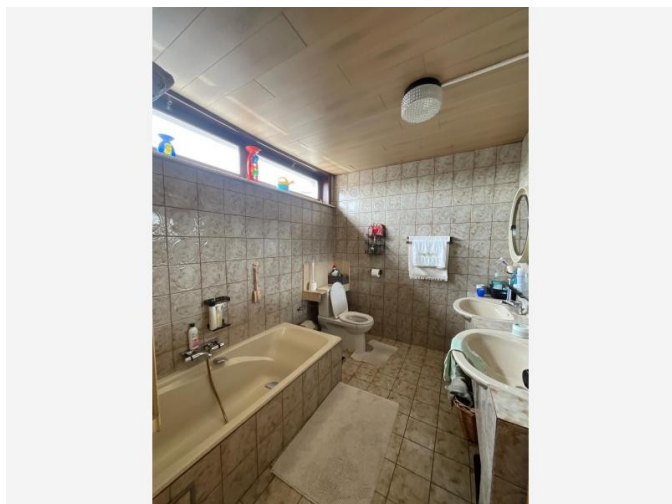
Wandtegels werden in het verleden vaak met een asbesthoudende lijm geplaatst. Tijdens een niet destructief onderzoek werden geen tegels verwijderd om deze te bemonsteren. Wanneer bij werken tegellijm toegankelijk zou worden kan bijkomende monsternamen uitgevoerd worden.

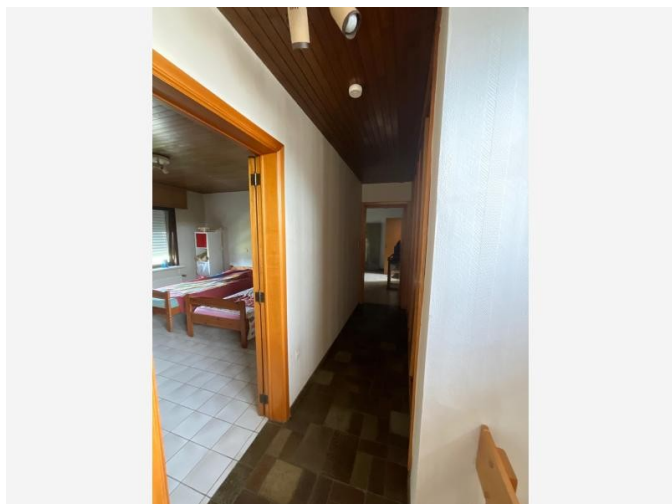
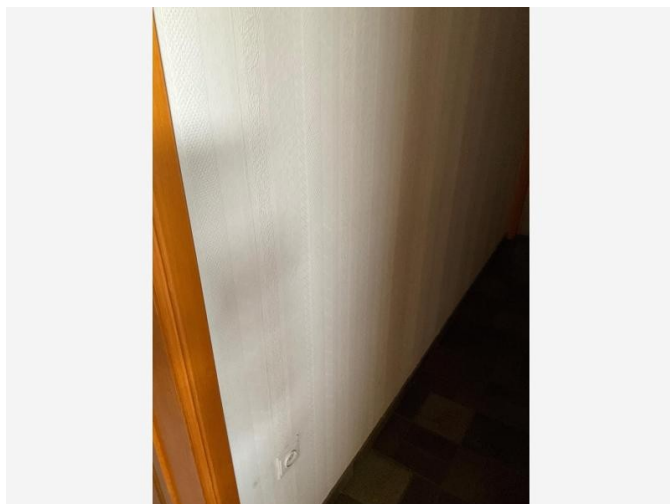
## Fiche 7: Pleisterwerk wanden

Geen asbest

| # | Type | Referentie | Resultaat |
|---|---|---|---|
| 7.1 | Mengmonster | MM01 | Geen asbest |

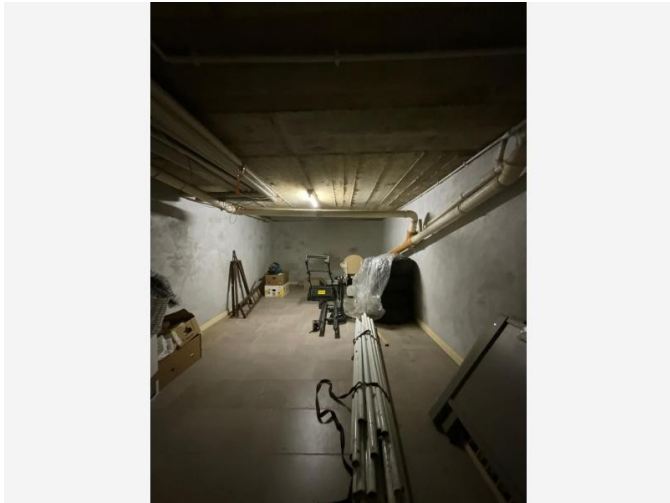
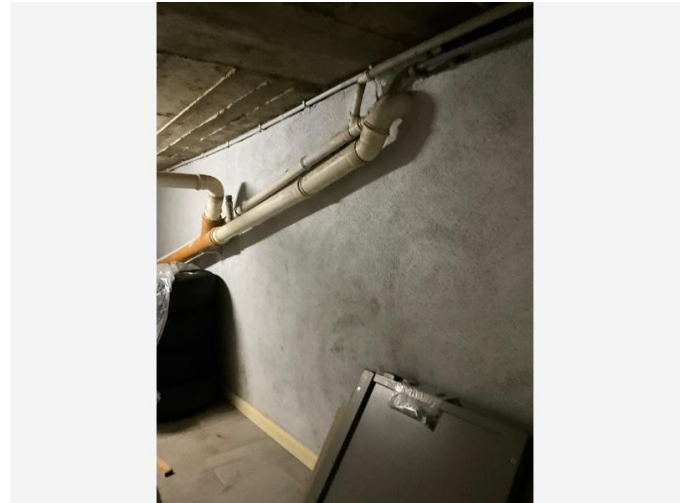
## Fiche 8: Cement smeerlaag

Geen asbest

| # | Type | Referentie | Resultaat |
|---|---|---|---|
| 8.1 | Mengmonster | MM11 | Geen asbest |

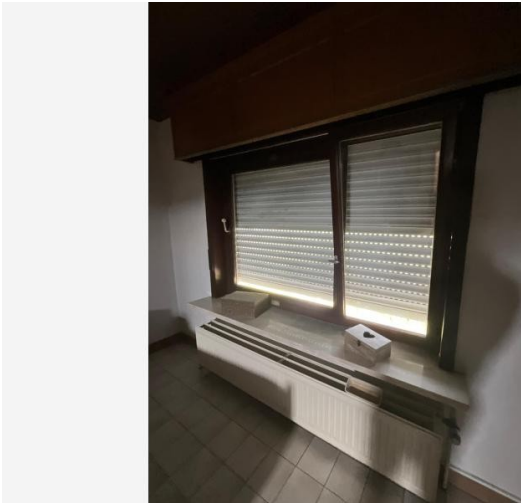
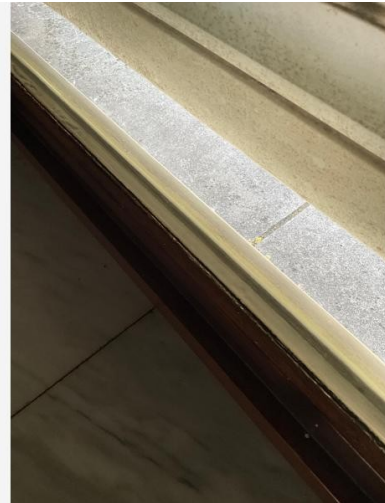
## Fiche 9: Mastiek ramen (in schrijnwerk)

Geen asbest

| # | Type | Referentie | Resultaat |
|---|---|---|---|
| 9.1 | Puntmonster | MM16 | Geen asbest |

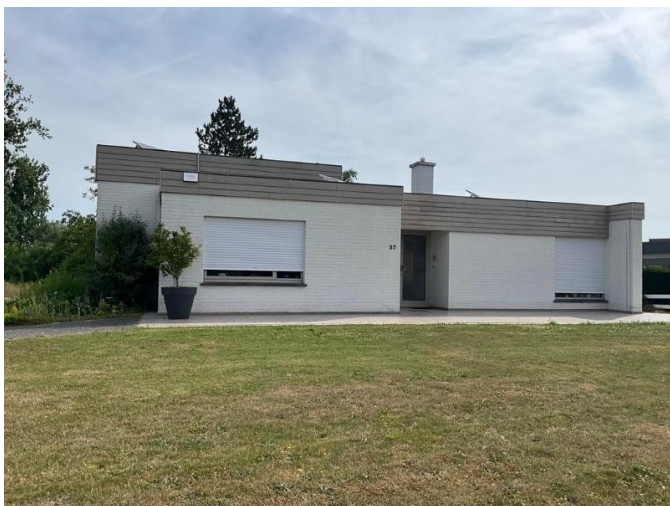
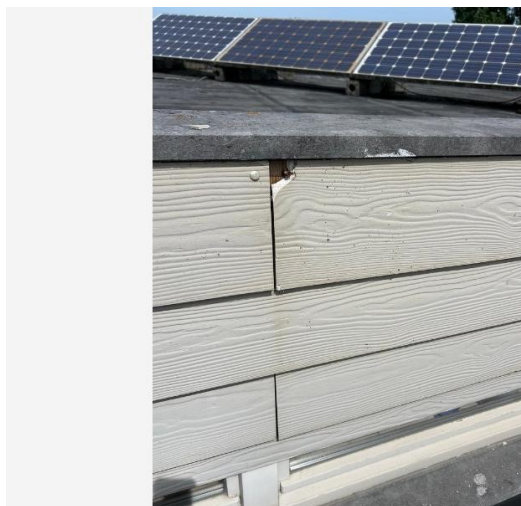
## Fiche 10: Cement boeiboorden

Geen asbest

| # | Type | Referentie | Resultaat |
|---|---|---|---|
| 10.1 | Puntmonster | MM10 | Geen asbest |

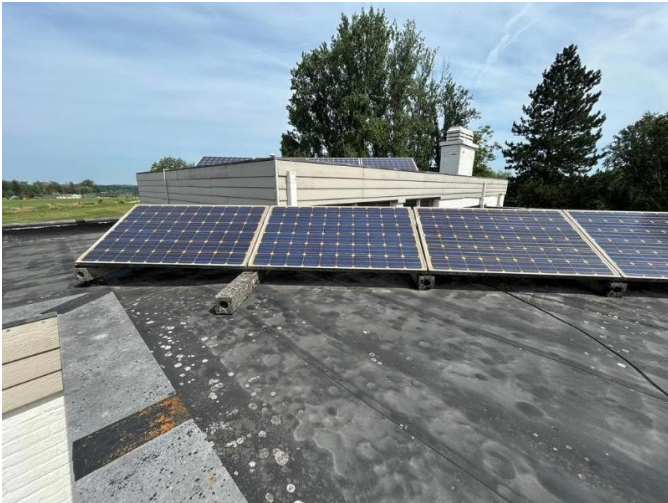
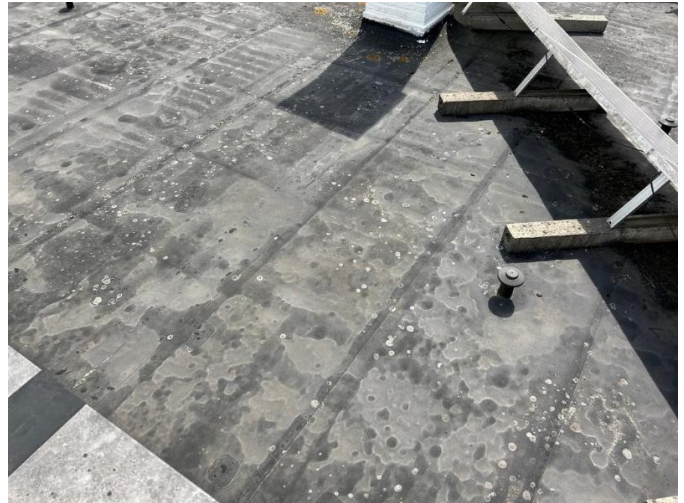
## Fiche 11: Roofing plat dak

Geen asbest

| # | Type | Referentie | Resultaat |
|---|---|---|---|
| 11.1 | Puntmonster | MM03 | Geen asbest |

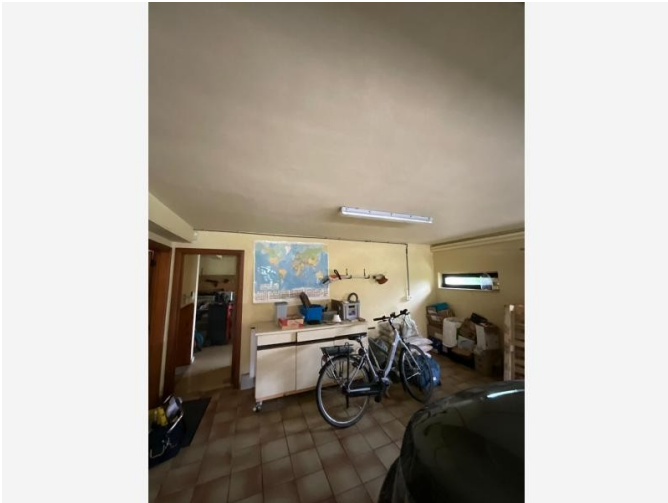
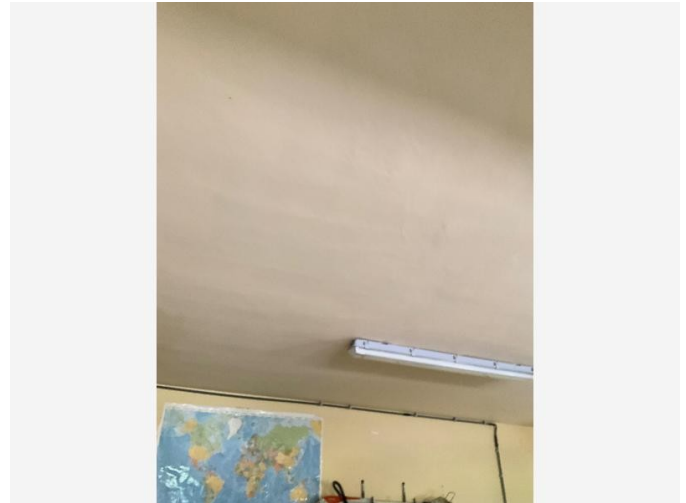
## Fiche 12: Pleisterwerk plafond

Geen asbest

| # | Type | Referentie | Resultaat |
|---|---|---|---|
| 12.1 | Mengmonster | MM02 | Geen asbest |

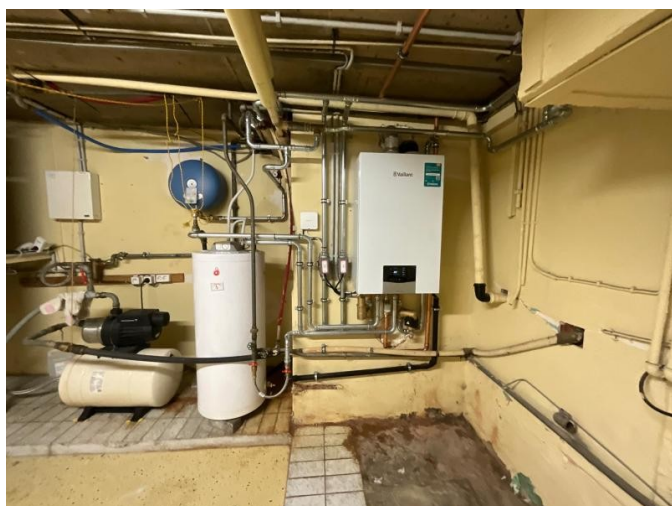
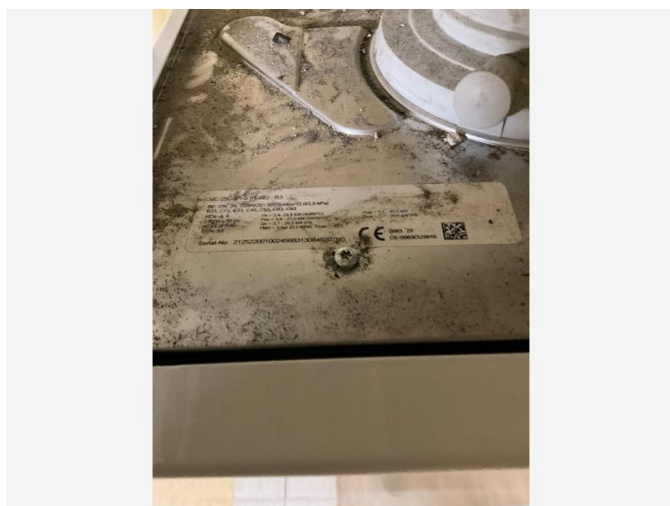
### Fiche 13: Nieuwe ketel

| Beschrijving | Notitie | Terug te vinden op plannen |
|---|---|---|
| Fiche 13: Nieuwe ketel | Op basis van het serienummer en/of het bouwjaar van de ketel kunnen we afleiden dat deze na 2000 werd gebouwd & bijgevolg geen verdachte onderdelen kan bevatten. | - |

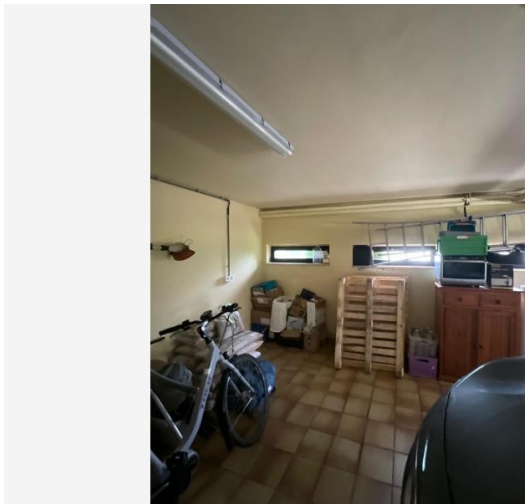
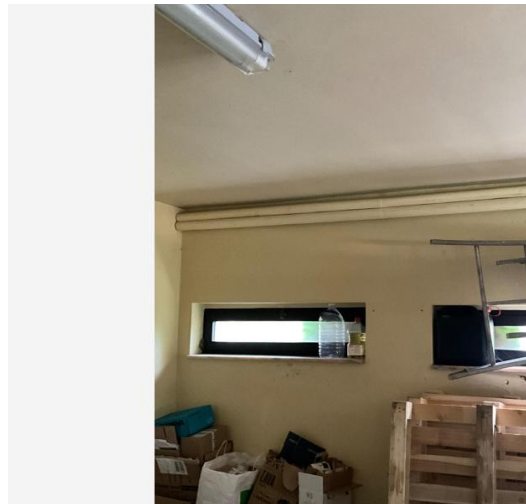
## Fiche 14: Leidingisolatie (niet asbestverdacht)

| Beschrijving | Notitie | Terug te vinden op plannen |
|---|---|---|
| Fiche 14: Leidingisolatie (niet asbestverdacht) | De leidingisolatie bestaat uit kunststof & is niet asbestverdacht. | - |
