# Asbestinventarisatattest

Diegemstraat 19/022, 1930 Zaventem

Attestnummer : 20251007-000275.000

Uitgegeven op : 07.10.2025

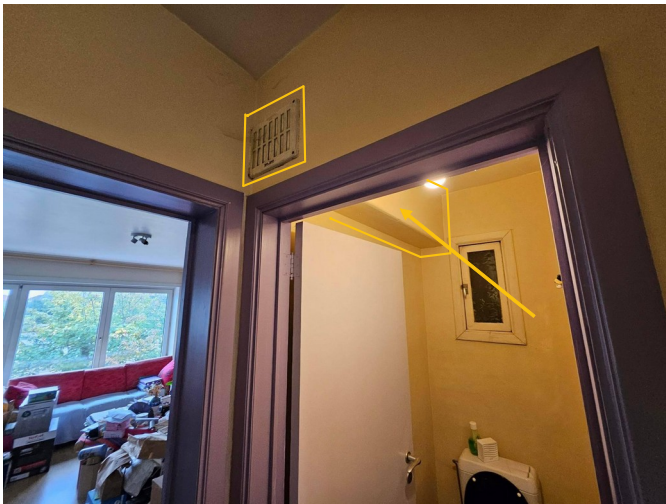
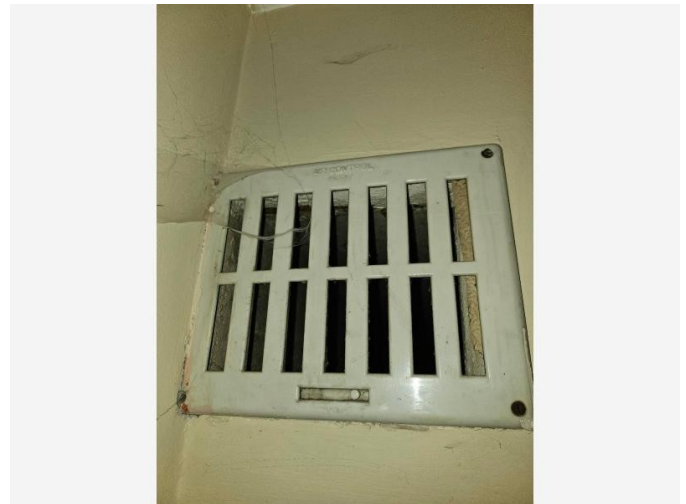
Overzichtsfoto

Detailfoto

| Eindbeoordeling materiaalrisico | Verhoogd materiaalrisico en/of verhoogde kans op vezelvrijgave |

| Asbestsoort (vezeltype) | Crocidoliet aanwezig |
| Toestand van het materiaal | Licht beschadigd, licht verweerd. Intact calciumsilicaatmateriaal of categorie III 'gebondenheid' |

| Beschrijving | Ventilatiekanaal |
| Omgeving | Grenst aan binnen- en buitenlucht |
| Hoeveelheid (lengte - omtrek - dikte - aantal) | <ul style="list-style-type: none"><li>• 1,45 m - 100,00 cm - 1,00 cm - 1 stuk</li></ul> |

Het asbestmateriaal valt onder de mijlpaal van 2040.

Verwijderen

- Zorg voor een veilig beheer. Vermijd het beschadigen van het asbestmateriaal. Controleer de toestand jaarlijks op wijzigingen.
- Scherm in afwachting van verwijdering het asbestmateriaal af van luchtstromingen en verstoring: bijvoorbeeld door het te verpakken, te fixeren, af te dekken, signalisatie - afbakening aan te brengen, ...
- Voer binnenluchtmetingen uit om actuele blootstellingsrisico's in de binnenlucht te monitoren.
- Voer bijkomende staalname(s) uit.

- Eenvoudige handelingen: enkel door erkend asbestverwijderaar  
Toepassing in haar geheel uit te kappen, zonder te breken en steeds mits het nemen van de nodige voorzorgsmaatregelen op vlak van persoonlijke bescherming (mondmasker en beschermingspak). Af te voeren in het hiervoor specifiek voorzien verpakkingsmateriaal.

Aangezien het moeilijk zal zijn om deze toepassing uit te breken zonder te beschadigen, zal dit best door een erkend asbestverwijderaar uitgevoerd worden.

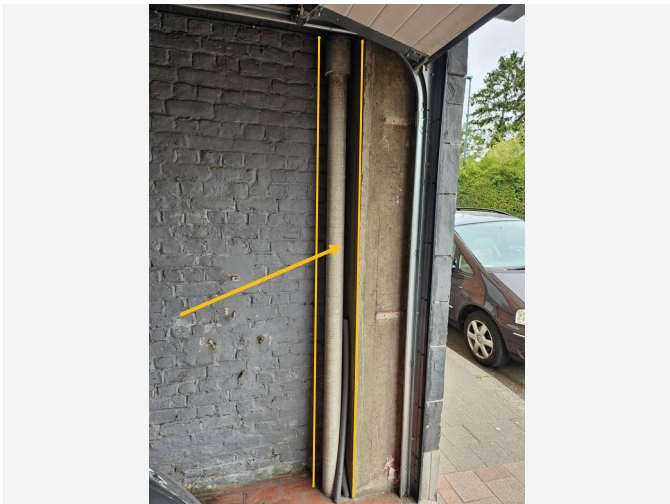
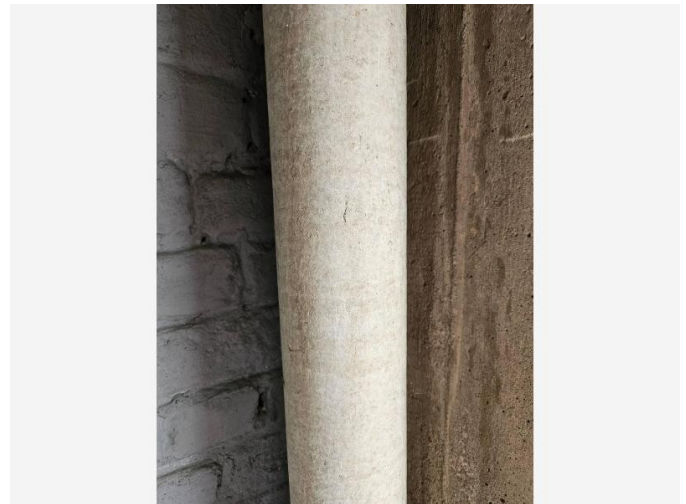
Overzichtsfoto

Detailfoto

Deze afvoerbuis behoort normaliter tot de gemene delen vh gebouw, doch wordt in de privatieve asbestinventaris mee opgenomen aangezien deze toepassing in contact is met de binnenlucht van de garage en dus een direct gezondheidsrisico voor de privatieve kavel inhoudt.

| Eindbeoordeling materiaalrisico | Verhoogd materiaalrisico en/of verhoogde kans op vezelvrijgave |

| Asbestsoort (vezeltype) | Crocidoliet aanwezig |
| Toestand van het materiaal | Licht beschadigd, licht verweerd. Intact calciumsilicaatmateriaal of categorie III 'gebondenheid' |

| Beschrijving | Regenwaterafvoerbuis |
| Hoeveelheid (lengte - omtrek - dikte - aantal) | <ul style="list-style-type: none"> <li>• 3,00 m - 40,00 cm - 2,00 cm - 1 stuk</li> </ul> |

Het asbestmateriaal valt onder de mijlpaal van 2040.

Verwijderen

- Zorg voor een veilig beheer. Vermijd het beschadigen van het asbestmateriaal. Controleer de toestand jaarlijks op wijzigingen.
- Voer bijkomende staalname(s) uit.

- Eenvoudige handelingen: mag via doe-het-zelf of door werknemer(s) met opleidingsattest eenvoudige handelingen  
Toepassing in haar geheel uit te kappen, zonder te breken en steeds mits het nemen van de nodige voorzorgsmaatregelen op vlak van persoonlijke bescherming (mondmasker en beschermingspak). Af te voeren in het hiervoor specifiek voorzien verpakkingsmateriaal.

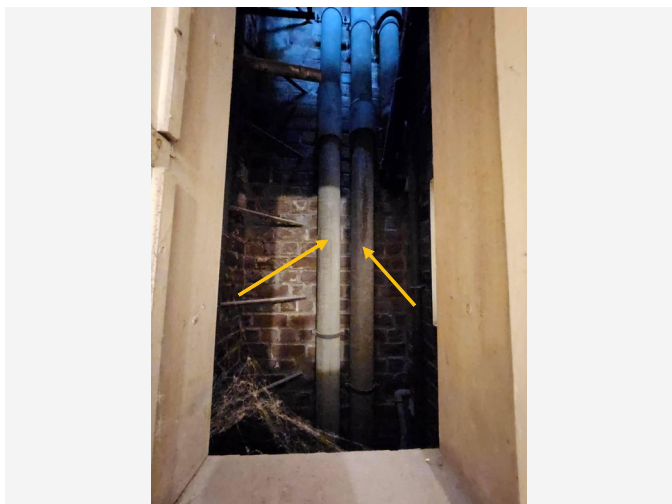
Vrije foto

De rookgaskanalen die door de schacht (achter het toilet) lopen, zijn vervaardigd uit asbestcement. Deze behoren echter tot de gemene delen, en dienen dus niet in rekening gebracht te worden voor de bepaling van de asbesttoestand vh privatieve gedeelte vh appartement.

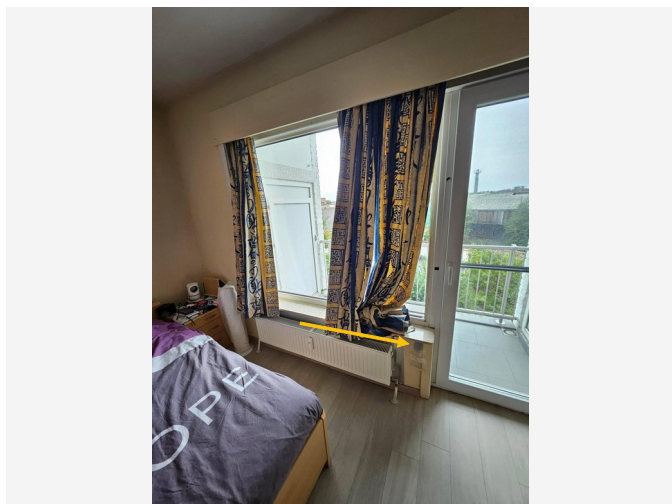
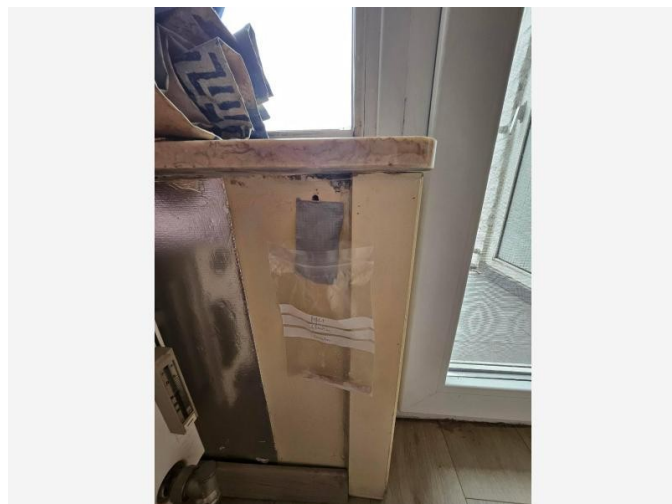
## Fiche 4: Pleister - wanden

Geen asbest

| # | Type | Referentie | Resultaat |
|---|---|---|---|
| 4.1 | Mengmonster | MM1 | Geen asbest |

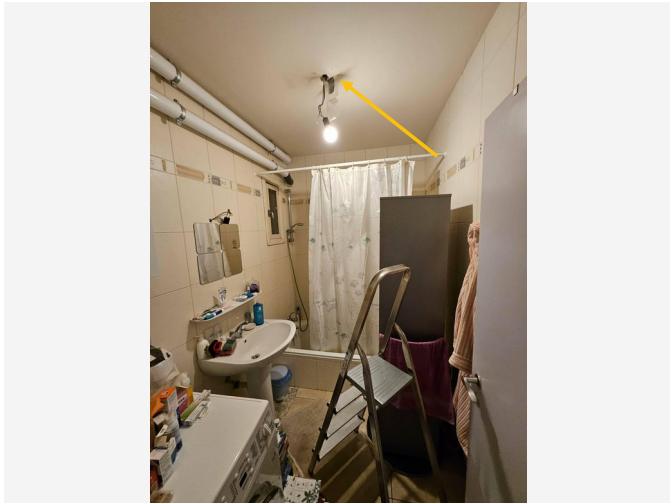
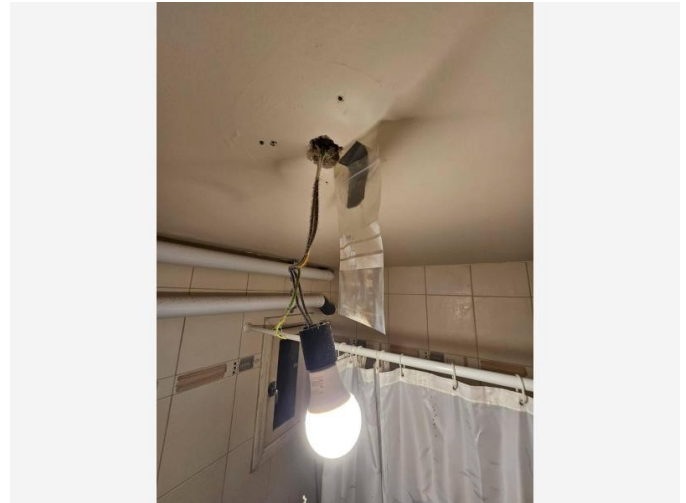
## Fiche 5: Pleister - plafonds

Geen asbest

| # | Type | Referentie | Resultaat |
|---|---|---|---|
| 5.1 | Mengmonster | MM2 | Geen asbest |
