# Asbestinventarisatetest

Jaak Lemmenslaan 27, 1980 Zemst

Attestnummer : **20260507-000539.000**

Uitgegeven op : **07.05.2026**

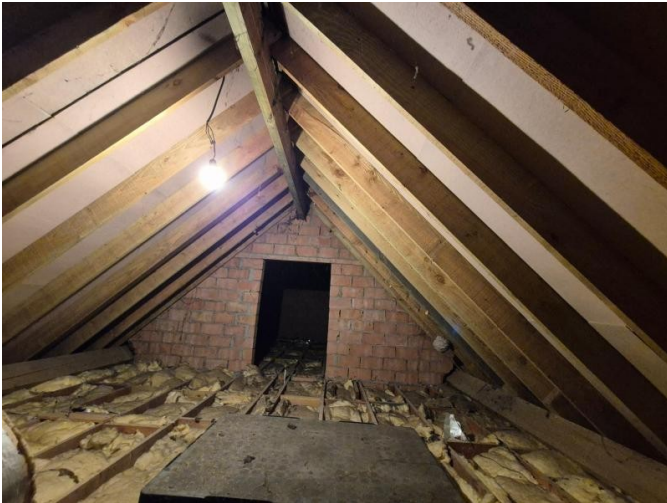
*Situeringsfoto*

**Reden:** Zolderruimte onvoldoende toegankelijk

**Uitleg van de asbestdeskundige:** Onvoldoende stevige ondergrond.

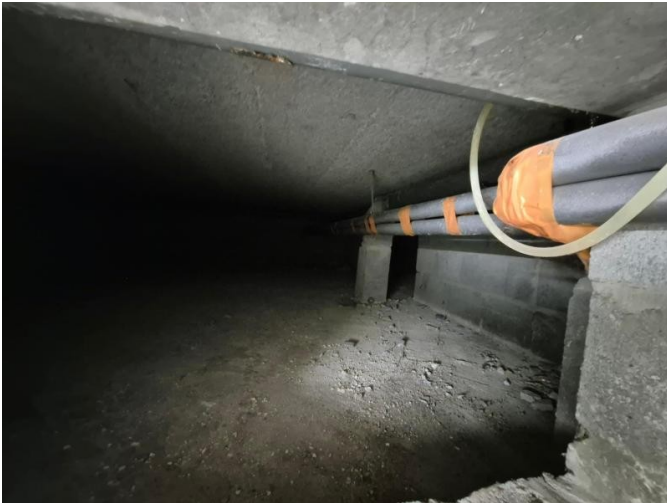
Situeringsfoto

**Reden:** Het onderzoek kan niet uitgevoerd worden binnen de bepalingen van de Welzijnswet

**Uitleg van de asbestdeskundige:** Kruipruimte, met toegang via de kelder. Hoogte minder dan 1.5 meter.

Niet volledig betreden omwille van de beperkte hoogte, geen asbestverdachte toepassingen waargenomen vanuit de opening in kelder.

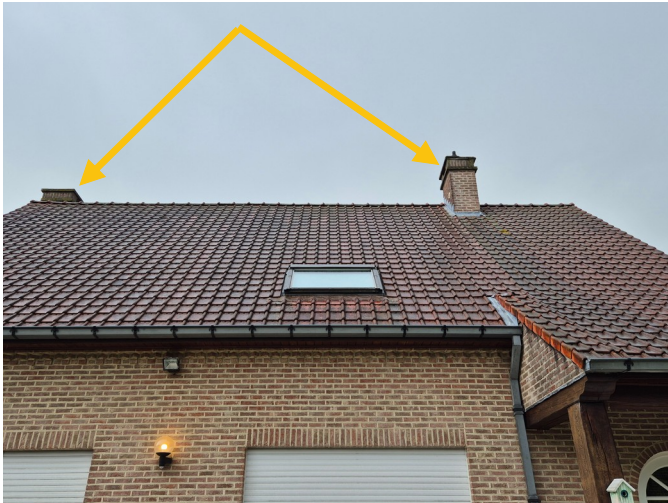
Situeringfoto

**Reden:** Niet inspecteerbaar zonder destructief onderzoek.

**Uitleg van de asbestdeskundige:** De rookgaskanalen op het dak zijn niet volledig beoordeeld. Schouw uit metselwerk.

Gesloten kanalen in metselwerk, binnenzijde niet inspecteerbaar zonder destructief onderzoek.

Gedeeltelijk open kanaal uit rode kleipotten. Deze zijn niet asbestverdacht.

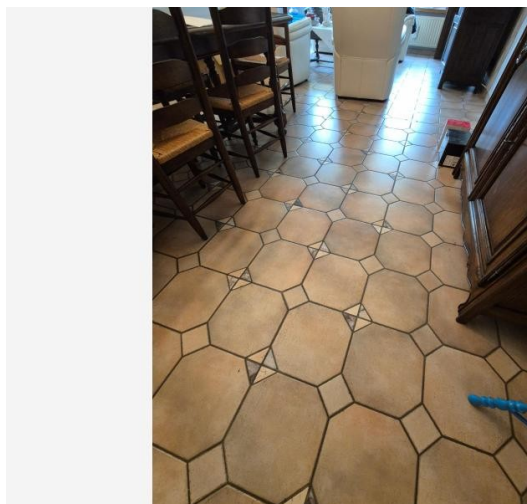
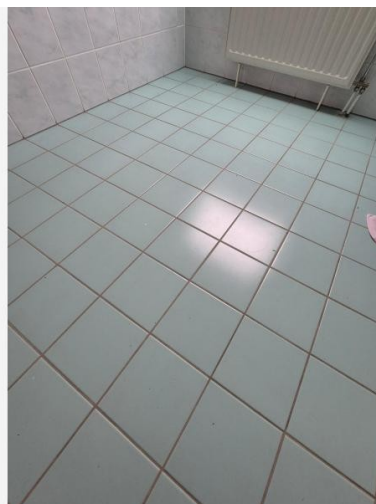
Vloeren afgewerkt met beton, tegels, vloerzeil. Geen zoldervloer aanwezig.

Vloerzeil: soepel en flexibel van structuur.

| Basis voor advies | De asbestdeskundige beoordeelt het materiaal als niet-asbestverdacht. |

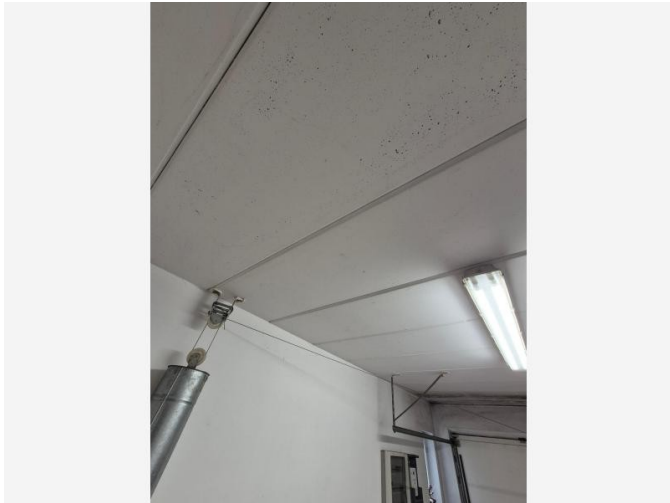
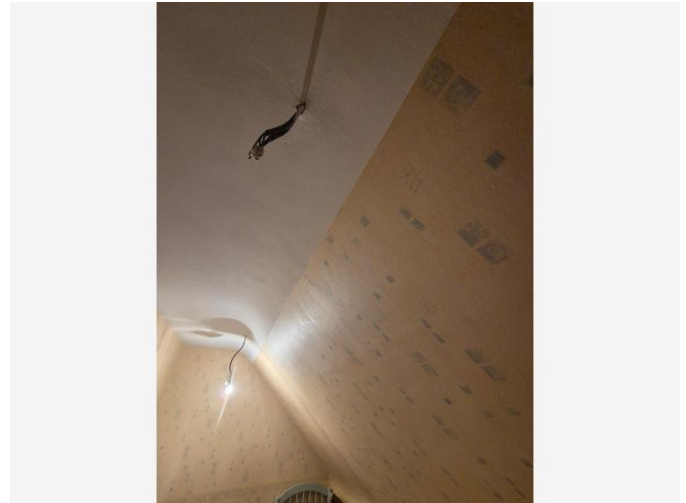
Overige plafonds zijn uit betonwelfsels, op de verdieping zijn de plafonds en schuine zijden uit gipsplaat.

| Basis voor advies | De asbestdeskundige beoordeelt het materiaal als niet-asbestverdacht. |

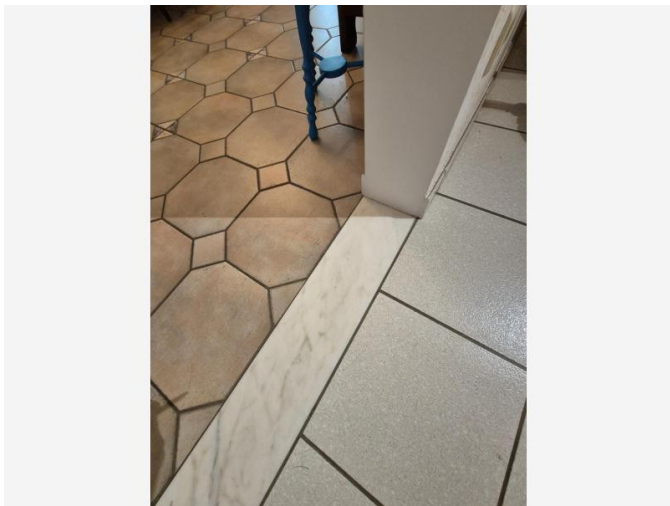
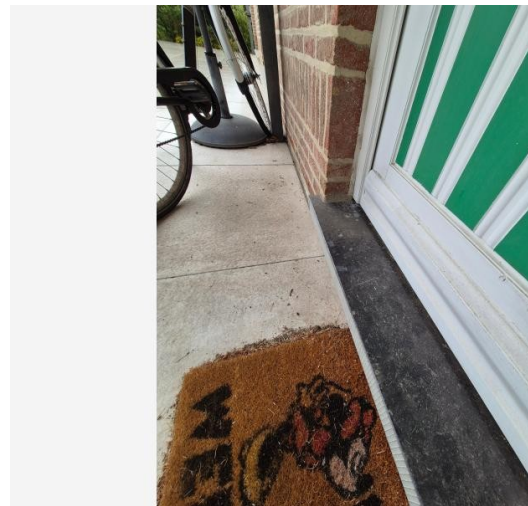
Venstertabletten, dorpels, en entreportes werden gecontroleerd en als niet asbestverdacht beschouwd.

| Basis voor advies | De asbestdeskundige beoordeelt het materiaal als niet-asbestverdacht. |

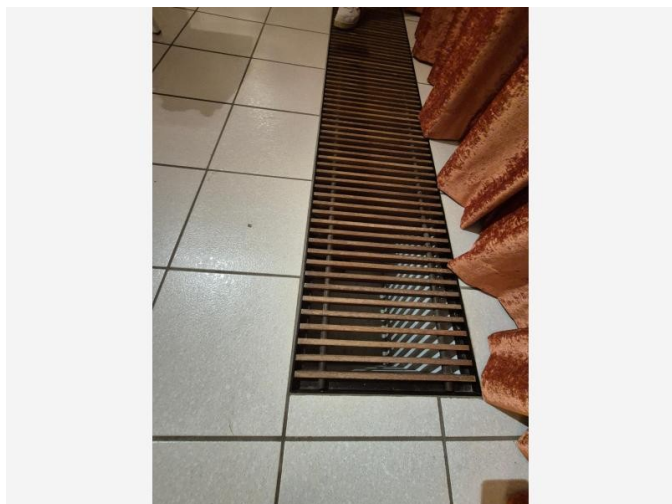
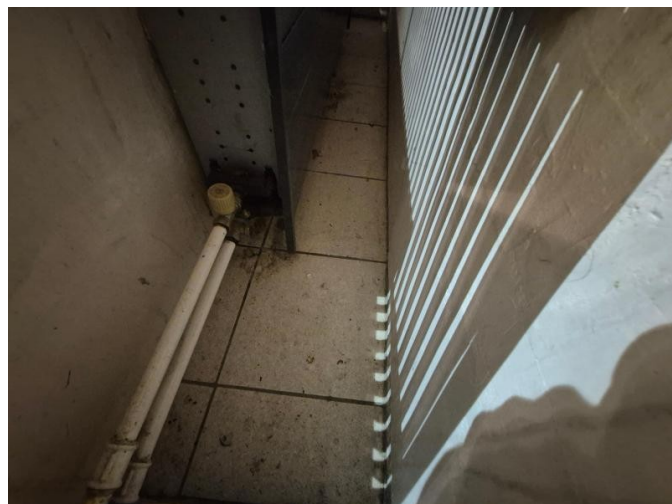
Vloerconvectoren: ter hoogte van leefruimte en keuken aan de achterzijde.

| Basis voor advies | De asbestdeskundige beoordeelt het materiaal als niet-asbestverdacht. |

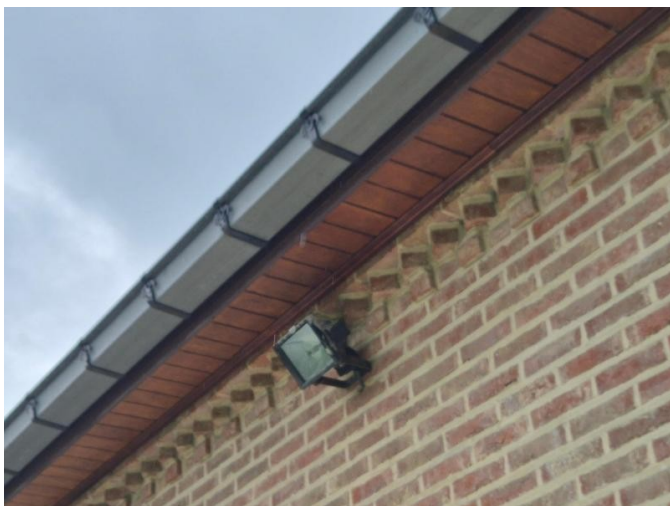
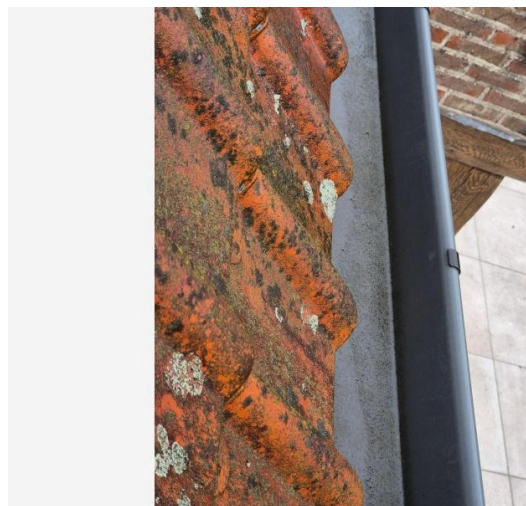
Dakgoten uit zink, onderaan afgewerkt met hout.

| Basis voor advies | De asbestdeskundige beoordeelt het materiaal als niet-asbestverdacht. |

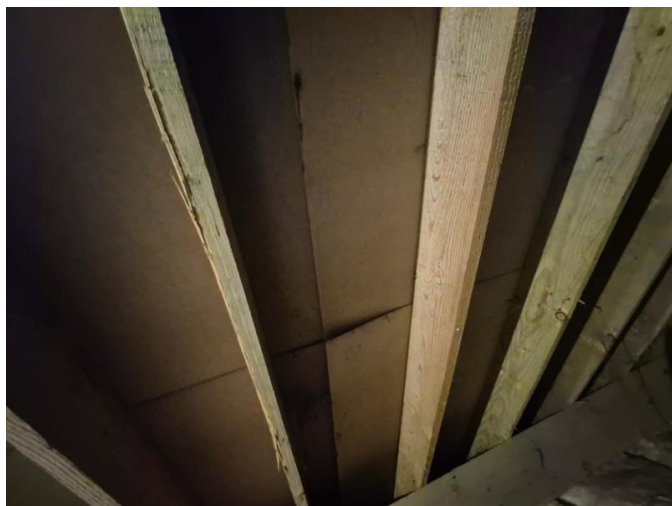
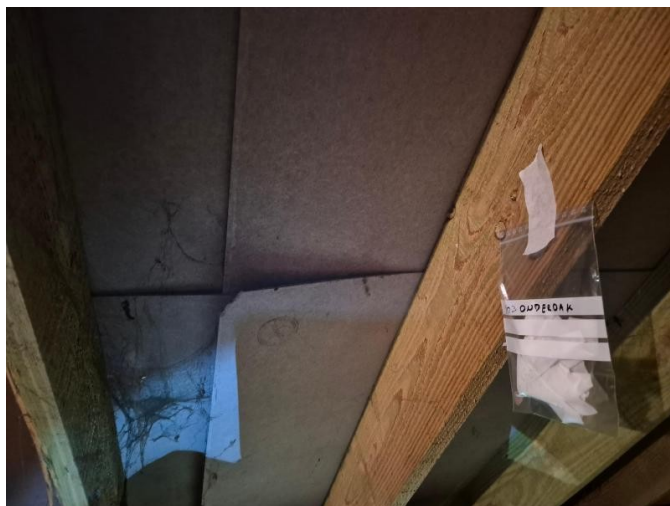
## Fiche 9: Onderdak

Geen asbest

| # | Type | Referentie | Resultaat |
|---|---|---|---|
| 9.1 | Puntmonster | M03 Onderdak | Geen asbest |

| Opmerking | Onderdak vastgesteld uit rode cementplaat, er werd een staal genomen ter controle: niet asbesthoudend.<br><br>Hoeveelheden zijn een beredeneerde schatting. |

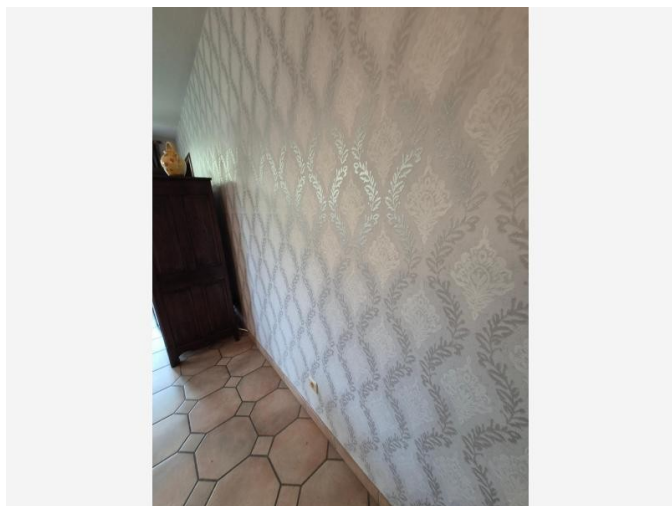
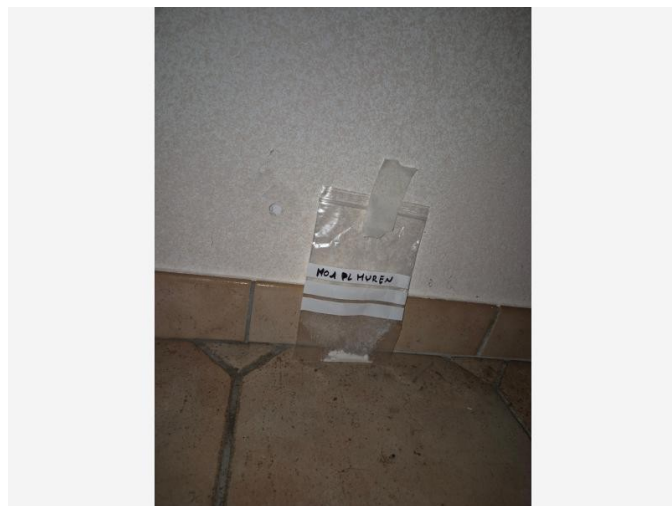
## Fiche 10: Pleisterwerk muren

Geen asbest

| # | Type | Referentie | Resultaat |
|---|---|---|---|
| 10.1 | Mengmonster | M01 PL muren | Geen asbest |

| Opmerking | <p>Volgens het inspectieprotocol is een monstername van het pleisterwerk verplicht om dit te identificeren als niet-asbesthoudend.</p> <p>Locatie staalnames: keuken, traphal, individuele ruimte. Geen pleisterwerk aanwezig in CV ruimte.</p> <p>De vermelde oppervlaktes en volumes betreffen een beredeneerde schatting. Er worden geen rechten verleend aan deze oppervlaktes/volumes. De dikte is een schatting die voorkomt uit de monsterplaatsen en is daarom niet altijd representatief.</p> <p>Enkele muren en schuine zijden zijn uit siermetselwerk of werden afgewerkt met gipsplaat of faience.</p> |

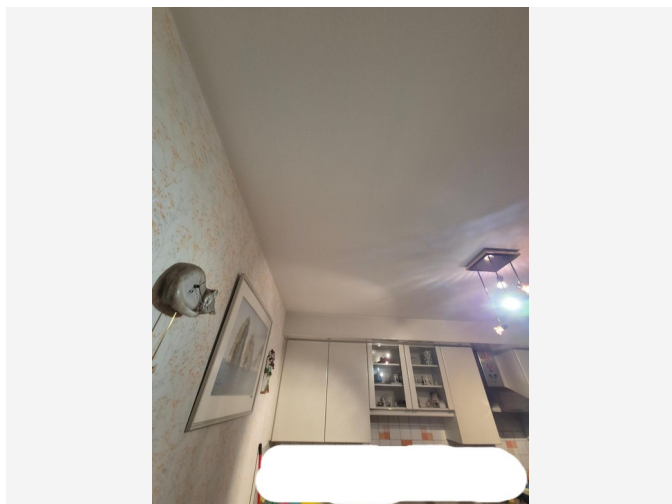
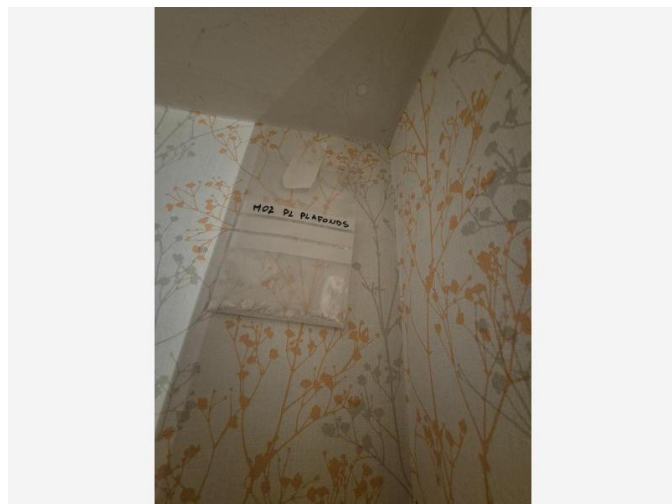
## Fiche 11: Pleisterwerk plafonds

Geen asbest

| # | Type | Referentie | Resultaat |
|---|---|---|---|
| 11.1 | Mengmonster | M02 PL plafonds | Geen asbest |

| Opmerking | <p>Volgens het inspectieprotocol is een monstername van het pleisterwerk verplicht om dit te identificeren als niet-asbesthoudend.</p> <p>Locatie staalnames: keuken, traphal, wasplaats. Geen pleisterwerk aanwezig in CV ruimte. Overige plafonds bestaan uit beton of gipsplaat.</p> <p>De vermelde oppervlaktes en volumes betreffen een beredeneerde schatting. Er worden geen rechten verleend aan deze oppervlaktes/volumes. De dikte is een schatting die voorkomt uit de monsterplaatsen en is daarom niet altijd representatief.</p> |

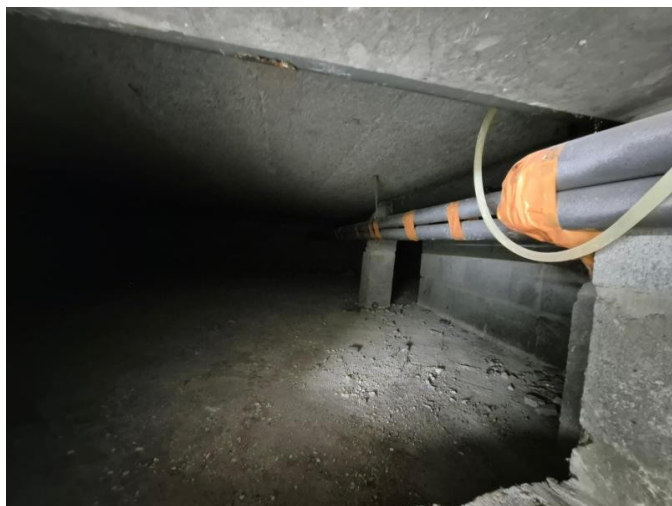
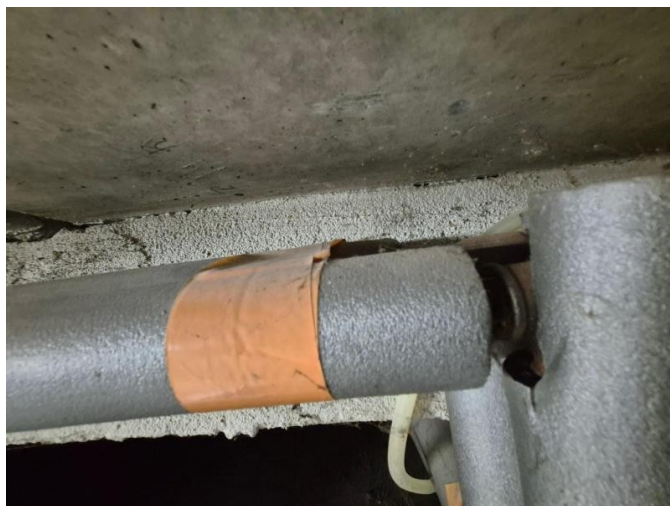
### Fiche 12: Leidingisolatie

| Beschrijving | Notitie | Terug te vinden op plannen |
|---|---|---|
| Fiche 12: Leidingisolatie | Geen gipsisolatie rond leidingen aanwezig. Gebruikte isolatie uit mousse. | Plan 1.1: Kelderplan |

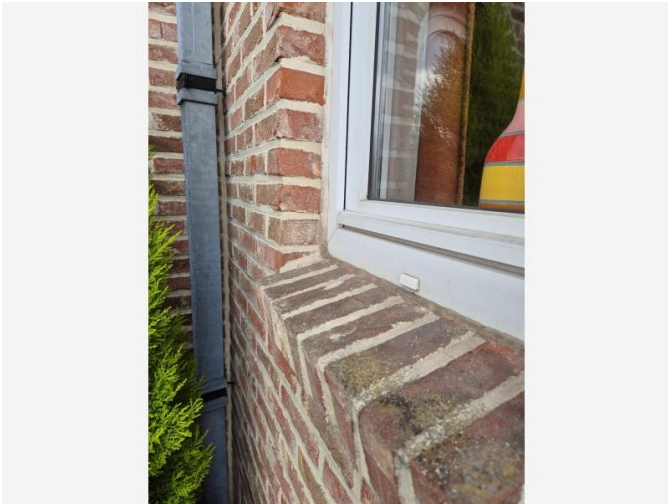
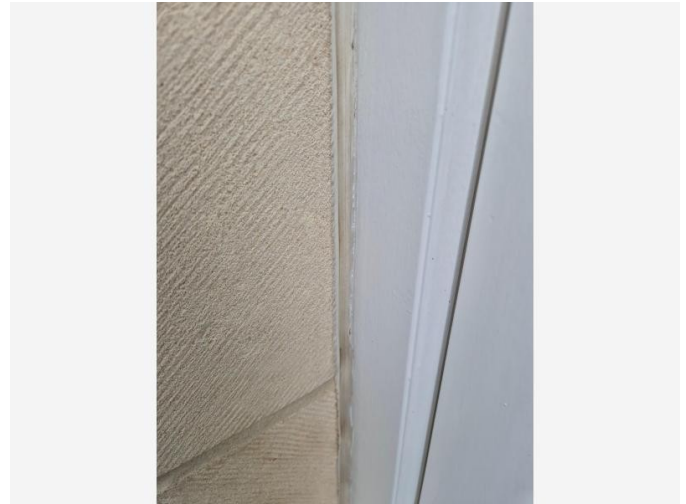
## Fiche 13: Afdichtingen rond buitenschrijnwerk

| Beschrijving | Notitie | Terug te vinden op plannen |
|---|---|---|
| Fiche 13: Afdichtingen rond buitenschrijnwerk | De afdichtingen rond het buitenschrijnwerk werden gecontroleerd en als niet-asbesthoudend beschouwd. Tussen schrijnwerk en muur: type siliconen, zacht en elastisch. Tussen glas en kader: type rubber en siliconen. | Plan 1.4: Grondplan kopie<br>Plan 1.6: Verdiepingsplan kopie |

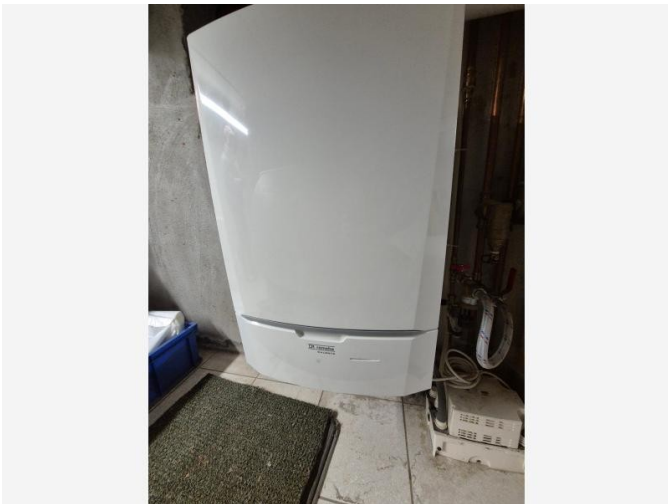
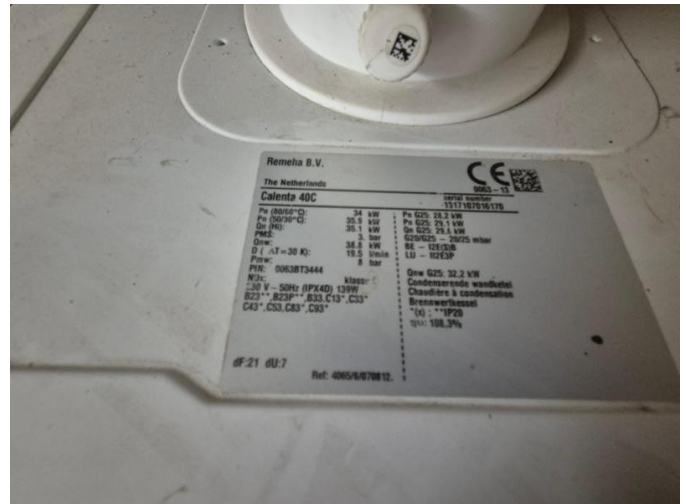
## Fiche 14: CV verwarming

| Beschrijving | Notitie | Terug te vinden op plannen |
|---|---|---|
| Fiche 14: CV verwarming | CV toestel merk Remeha Calenta. Productiejaar 2013. Niet asbest verdacht. | Plan 1.2: Kelderplan kopie |

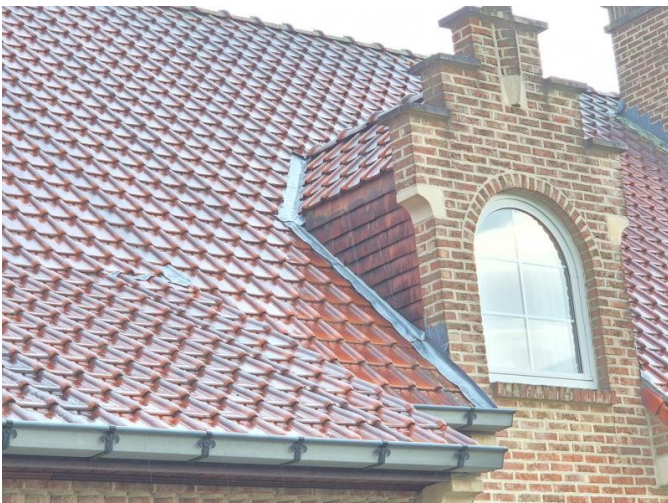
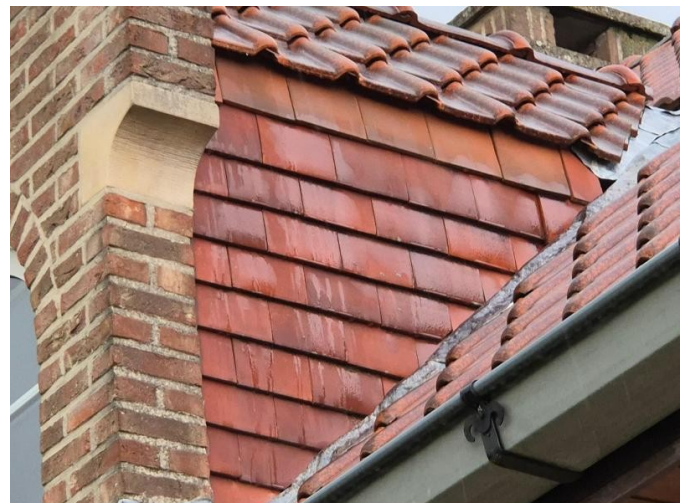
## Fiche 15: Dakbedekking

| Beschrijving | Notitie | Terug te vinden op plannen |
|---|---|---|
| Fiche 15: Dakbedekking | Dak afgewerkt met rode kleipannen, dakkapel aan de zijanten afgewerkt met rode tegelpannen. Onderdak opgenomen in aparte bronfiche. | Plan 1.8: Dakplan |
