# Asbestinventarisatattest

Halewijnlaan 57/0903, 2050 Antwerpen

Attestnummer : **20260603-000507.000**

Uitgegeven op : **03.06.2026**

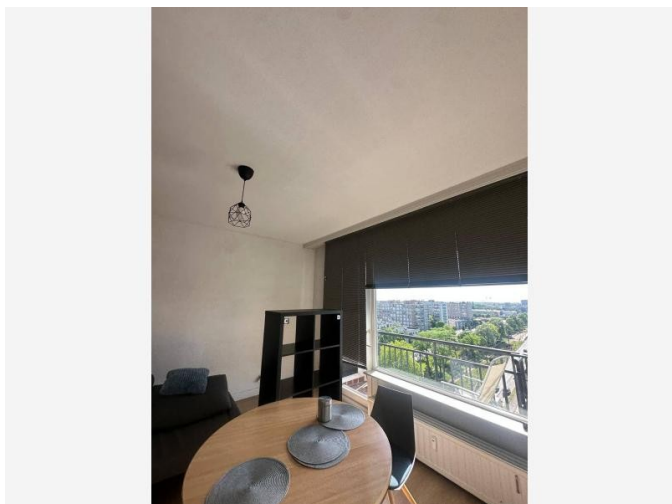
*Situeringsfoto*

**Reden:** Er is geen volledige risicobeoordeling mogelijk

**Uitleg van de asbestdeskundige:** VLOER VOLLEDIG AFGEWERKT. ONDERLIGGENDE LAGEN NIET INSPECTEERBAAR. HIER KAN ALTIJD ASBEST IN ZITTEN.

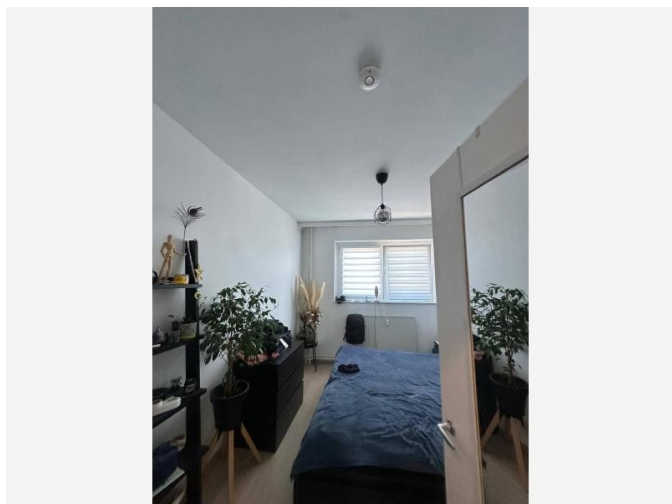
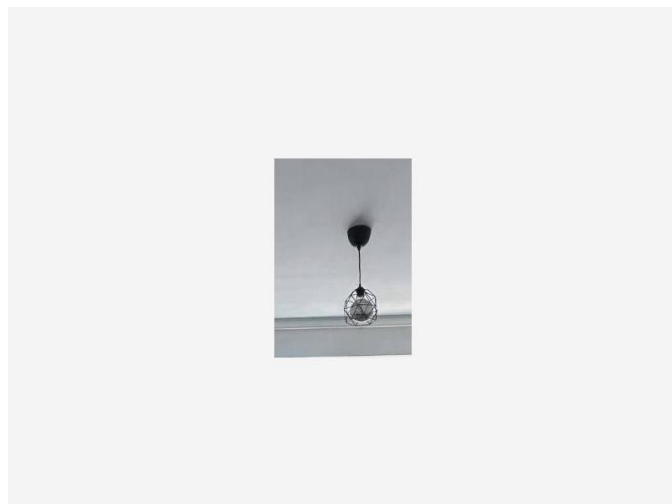
## Fiche 2: Pleisterwerk plafond

Geen asbest

| # | Type | Referentie | Resultaat |
|---|---|---|---|
| 2.1 | Mengmonster | Pleisterwerk plafond | Geen asbest |

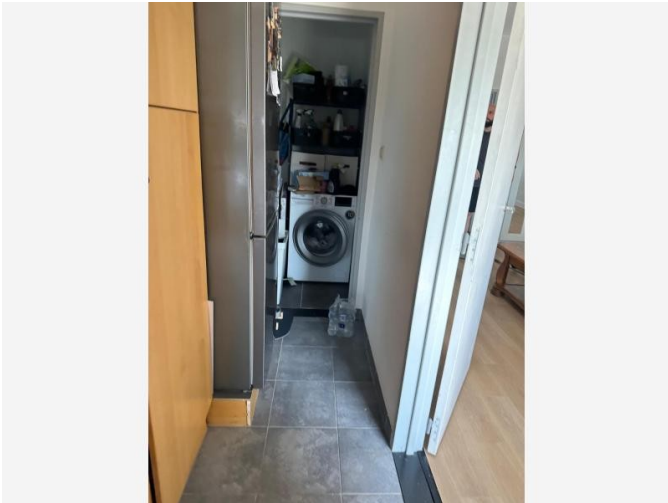
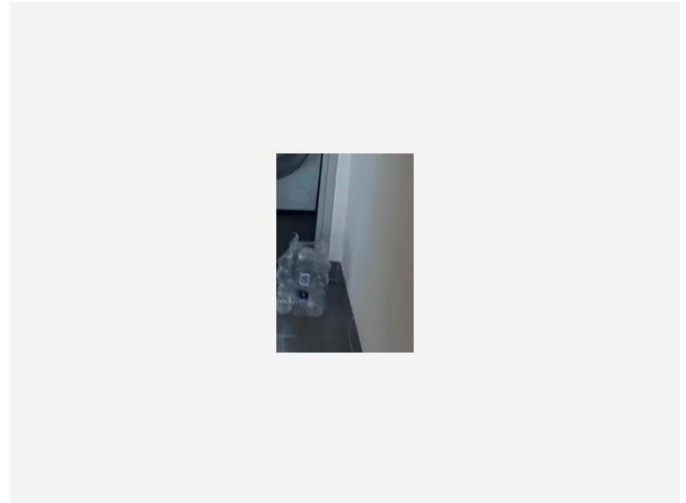
## Fiche 3: Pleisterwerk muur

Geen asbest

| # | Type | Referentie | Resultaat |
|---|---|---|---|
| 3.1 | Mengmonster | MM01 Pleisterwerk muur | Geen asbest |
