# Asbestinventarisatetest

Bergbosstraat 27, 9820 Merelbeke-Melle

Attestnummer : 20260805-000263.000

**Asbestveilig** (maar niet asbestvrij)

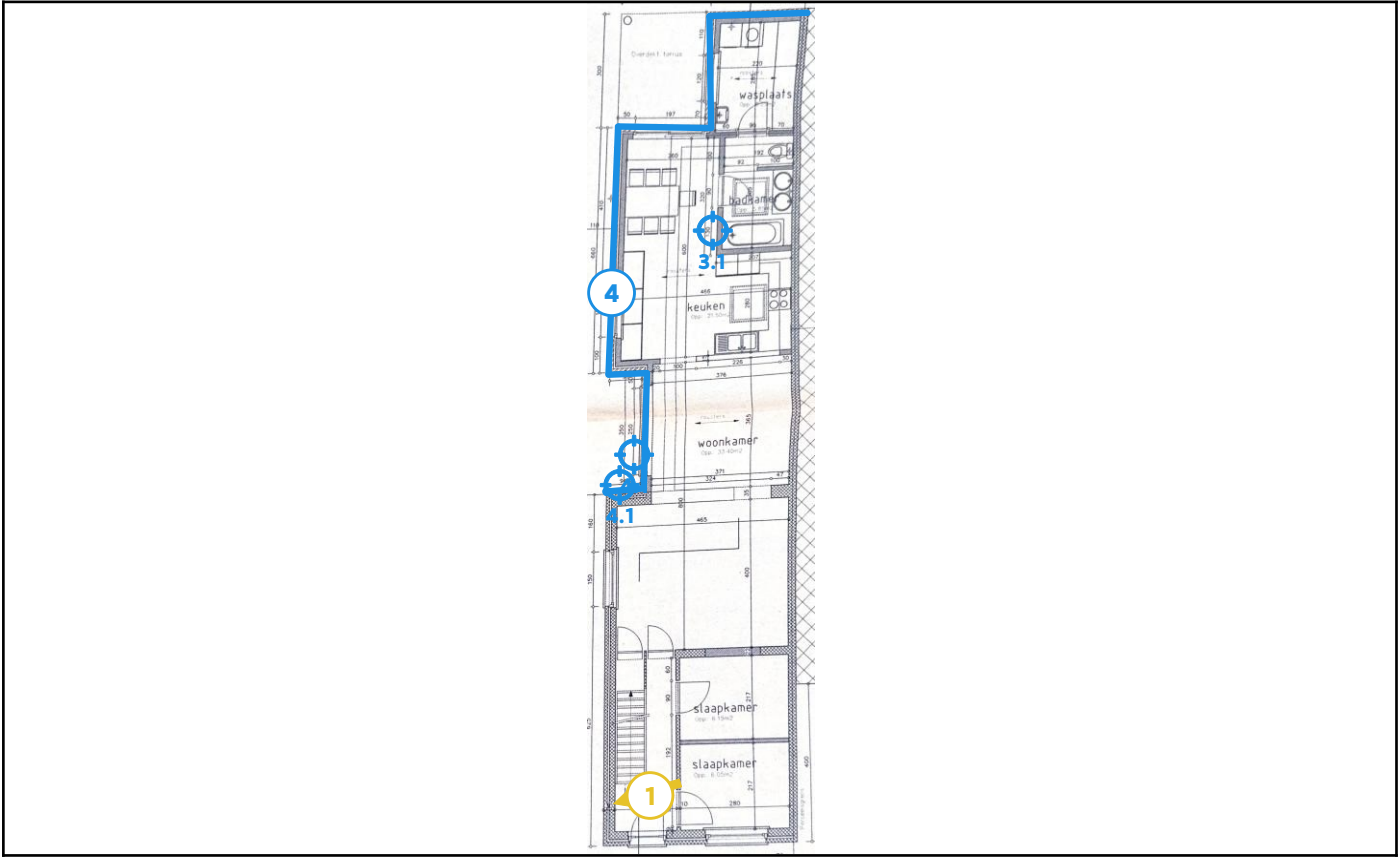
# Plan 1.2: Gelijkvloers

| Beschrijving | Type | Actie |
|---|---|---|
| 1. Bakeliet elektriciteitskast | Asbestmateriaal | Zorgvuldig beheren |

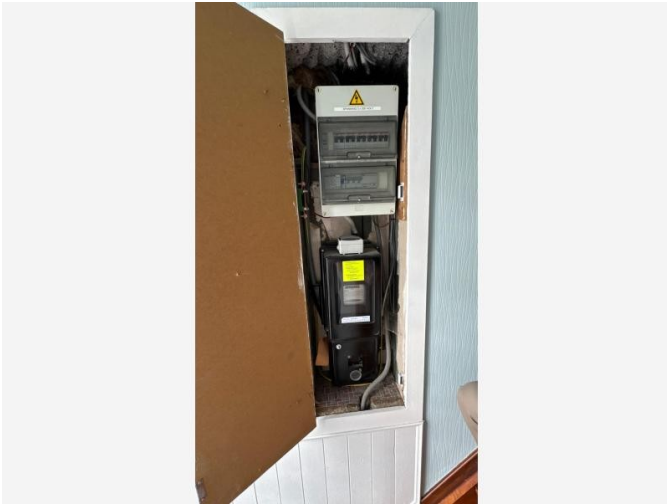
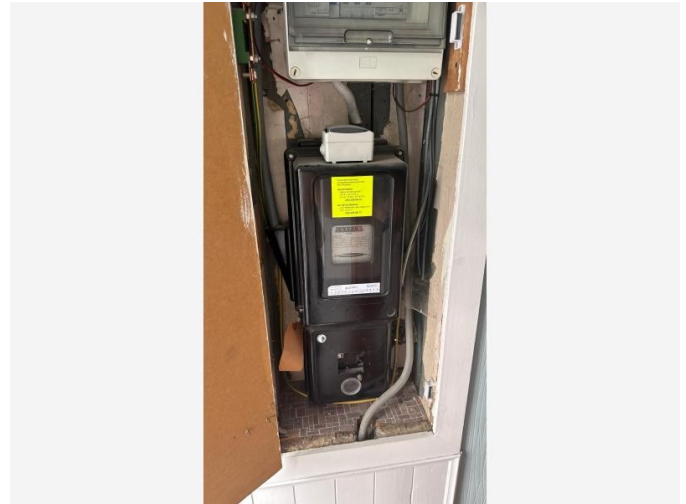
| Fiche 1: Bakeliet elektriciteitskast..... | 13 |

Het asbestmateriaal valt onder de mijlpaal van 2040.

| Eindbeoordeling materiaalrisico | Zeer laag materiaalrisico en/of zeer lage kans op vezelvrijgave |

| Asbestsoort (vezeltype) | Crocidoliet aanwezig |
| Toestand van het materiaal | Onbeschadigd, niet verweerd |

| Beschrijving | Bakeliet elektriciteitskast |
| Identificatiemethode | <p>De asbestdeskundige beoordeelt het materiaal als asbestverdacht en dus asbesthoudend, en dit zonder monstername.</p> <p>Motivatie: De monstername brengt andere schade aan dan schade die inherent is aan de monstername.</p> |

- Zorg voor een veilig beheer. Vermijd het beschadigen van het asbestmateriaal. Controleer de toestand jaarlijks op wijzigingen.
- Voer bijkomende staalname(s) uit.

- Eenvoudige handelingen: mag via doe-het-zelf of door werknemer(s) met opleidingsattest eenvoudige handelingen  
Het kastje kan eenvoudig worden losgeschroefd en in zijn geheel worden verwijderd.  
Tijdens de verwijdering steeds de nodige PBM's te gebruiken en het materiaal niet breken of sneldraaiend gereedschap gebruiken.

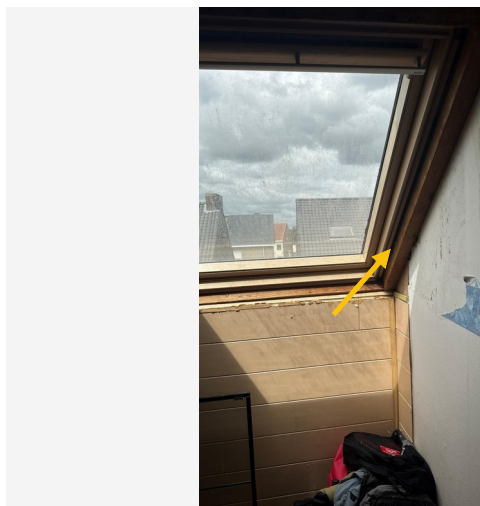
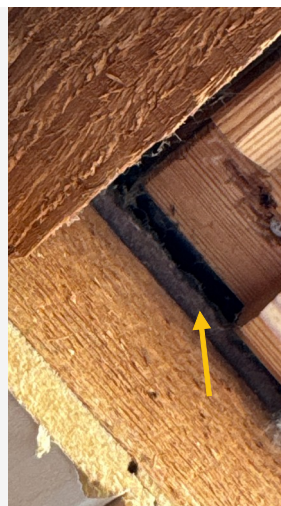
| Fiche 2: Materialen onder de dakbedekking - onderdak..... | 17 |

Geen asbest

| # | Type | Referentie | Resultaat |
|---|---|---|---|
| 2.1 | Puntmonster | S1 | Geen asbest |

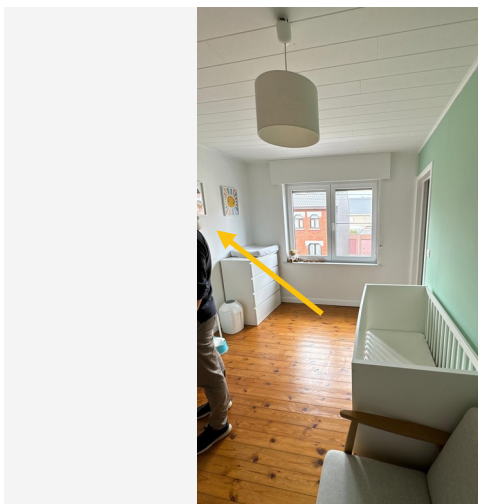
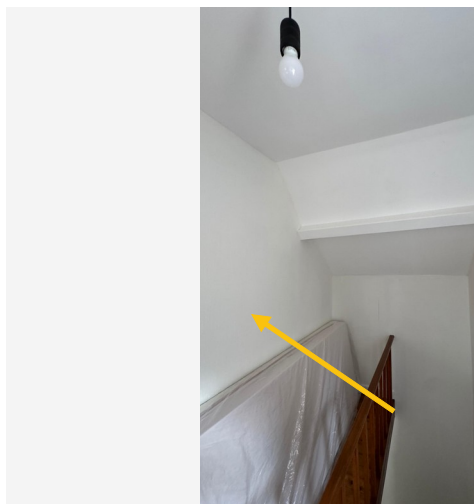
## Fiche 3: Pleisterwerk wanden

Geen asbest

| # | Type | Referentie | Resultaat |
|---|---|---|---|
| 3.1 | Mengmonster | S2 | Geen asbest |

| Opmerking | Er werd geen plafondpleister waargenomen. |

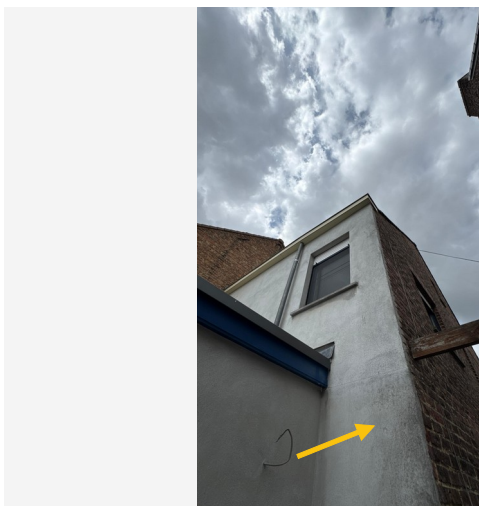
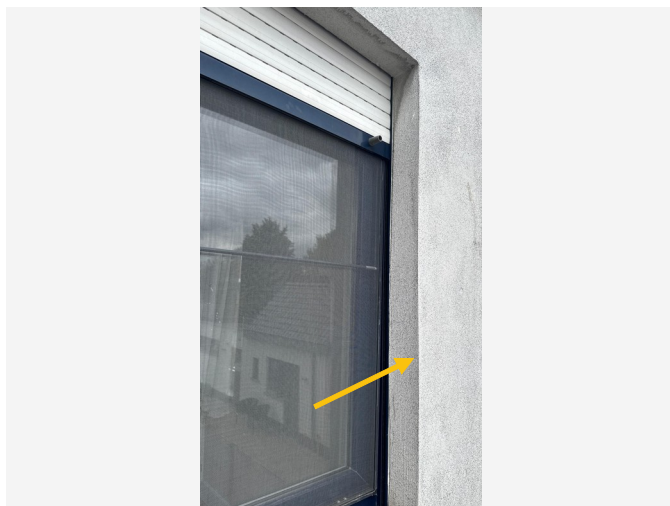
| Fiche 4: Crepi..... | 21 |

Geen asbest

| # | Type | Referentie | Resultaat |
|---|---|---|---|
| 4.1 | Mengmonster | S3 | Geen asbest |
