# Asbestinventarisatetest

Ruitersstraat 27, 3201 Aarschot

Attestnummer : **20260730-000105.000**

Uitgegeven op : **30.07.2026**

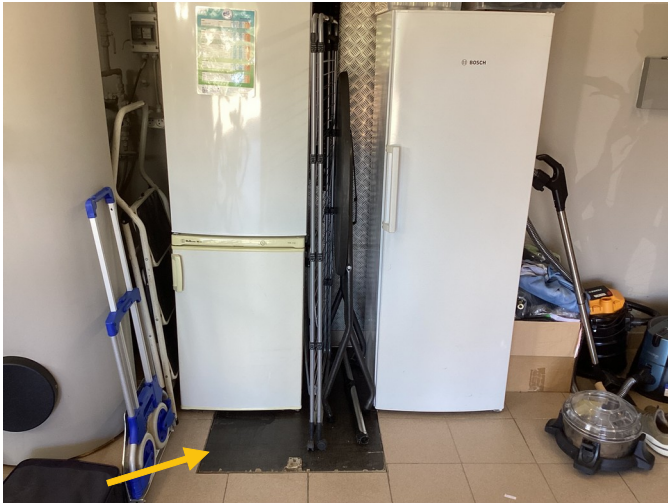
Situeringsfoto

### Permanente beperking

**Reden:** Hoogte minder dan 1,5 meter

**Uitleg van de asbestdeskundige:** Ruimtes met een hoogte lager dan 1,5 meter hoeven in het kader van een asbestattest voor verkoop of schenking niet onderzocht te worden.

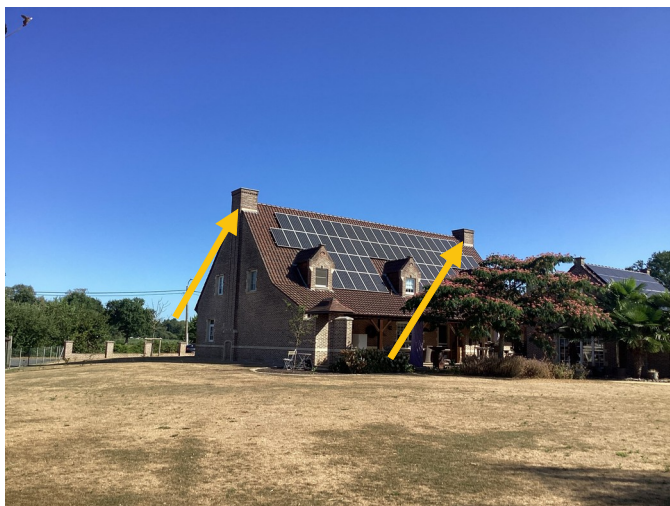
*Situeringsfoto*

### Tijdelijke beperking

**Reden:** Het te onderzoeken materiaal situeert zich hoger dan 3,50 m te rekenen vanaf een veilige ondergrond

**Uitleg van de asbestdeskundige:** De schouw bevat binnenin mogelijk een asbestcement rookgaskanaal. Laat dit onderzoeken bij eventuele werken.

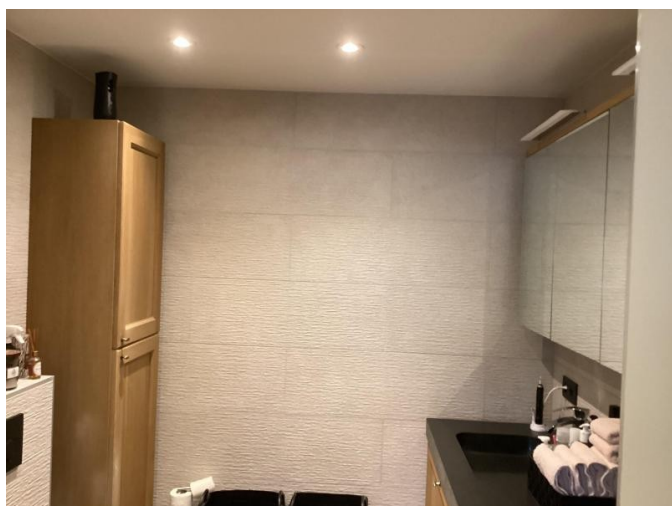
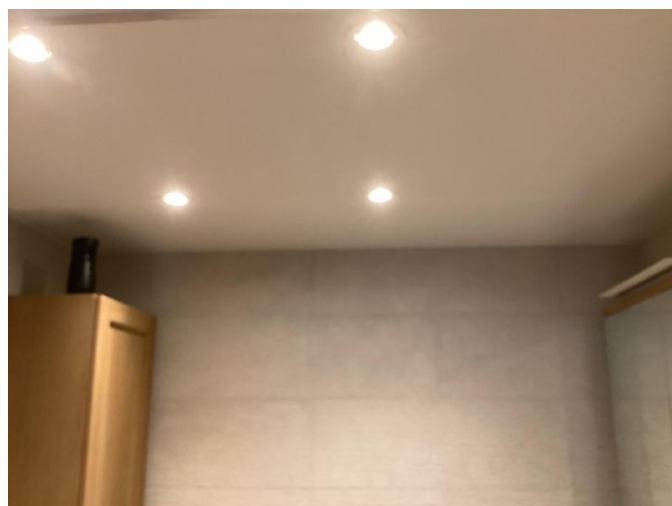
Tijdens de uitgevoerde asbestinventarisatie waren bepaalde zones, zoals valse plafonds, niet volledig toegankelijk. Hierdoor kan niet met zekerheid worden vastgesteld welke materialen zich hierachter bevinden en of er mogelijk asbesthoudende toepassingen aanwezig zijn.

Bij toekomstige werken waarbij deze plafonds worden geopend, dient steeds rekening gehouden te worden met de mogelijkheid dat er alsnog asbesthoudende materialen aangetroffen kunnen worden. In dat geval is aanvullend onderzoek noodzakelijk alvorens de werkzaamheden verder te zetten.

| Basis voor advies | De asbestdeskundige beoordeelt het materiaal als niet-asbestverdacht. |

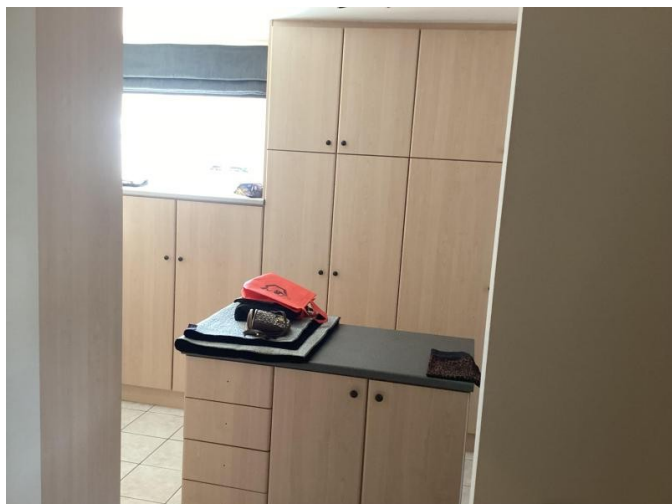
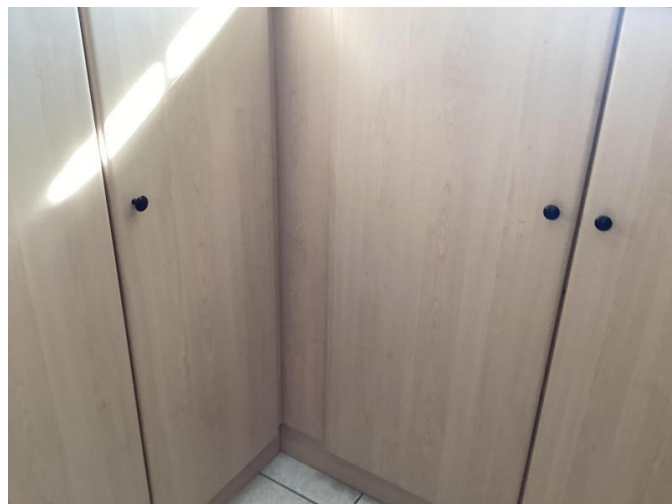
Tijdens de uitgevoerde asbestinventarisatie zijn bepaalde constructiedelen niet volledig visueel of fysiek toegankelijk geweest. Dit betreft onder andere afwerkingen zoals betegelde wanden, valse wanden, verlaagde plafonds of andere afwerkingen die geen directe inkijk toelaten.

Hierdoor kan niet met zekerheid worden vastgesteld welke materialen zich hierachter bevinden en of er mogelijk asbesthoudende toepassingen aanwezig zijn. Bij eventuele toekomstige verbouwings-, renovatie- of sloopwerken waarbij deze verborgen zones worden geopend, dient steeds rekening gehouden te worden met de mogelijkheid dat er alsnog asbesthoudende materialen aangetroffen kunnen worden. In dat geval is aanvullend onderzoek aangewezen alvorens de werkzaamheden verder te zetten.

| Basis voor advies | De asbestdeskundige beoordeelt het materiaal als niet-asbestverdacht. |

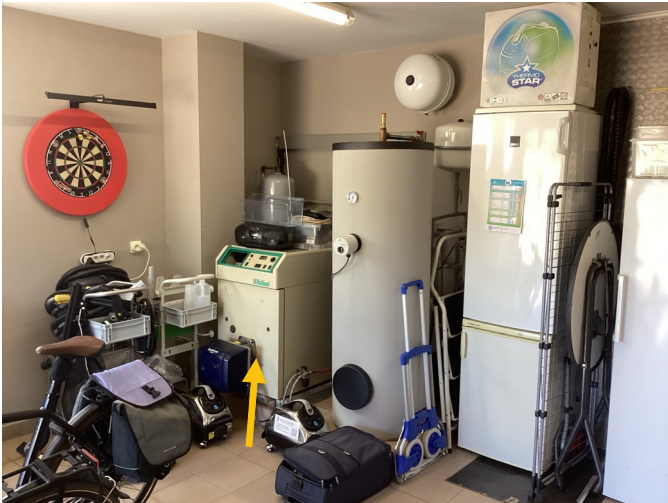
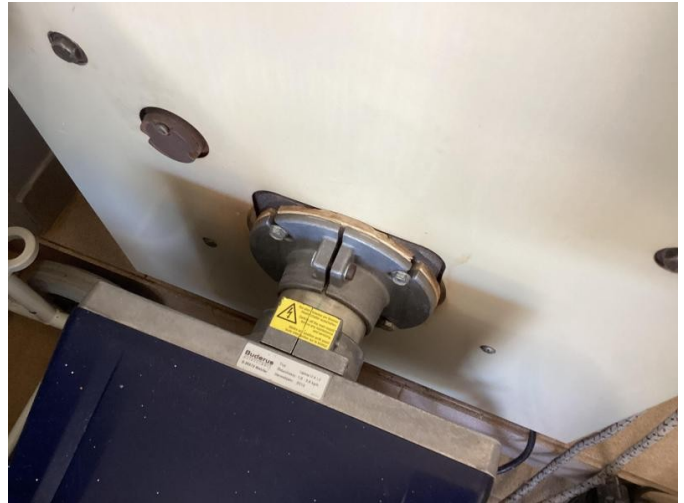
## Fiche 5: Pakking CV-ketel

Geen asbest

| # | Type | Referentie | Resultaat |
|---|---|---|---|
| 5.1 | Puntmonster | 61714/03 | Geen asbest |

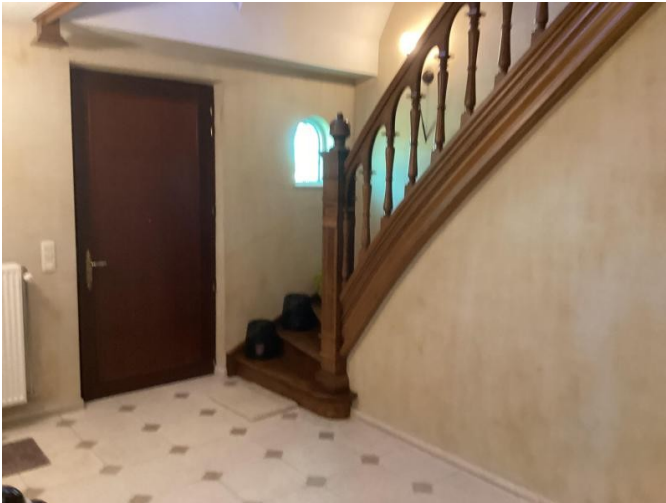
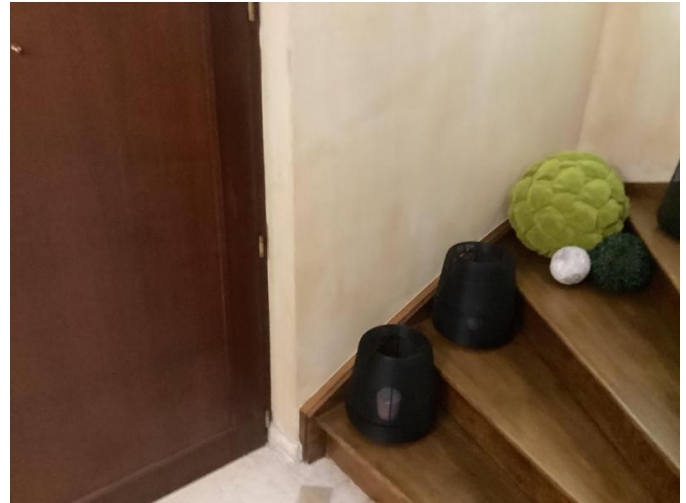
## Fiche 6: Pleisterwerk muren

Geen asbest

| # | Type | Referentie | Resultaat |
|---|---|---|---|
| 6.1 | Mengmonster | 61714/01 | Geen asbest |

| Opmerking | <p>Er zijn stalen genomen op de voorgeschreven en toegankelijke plaatsen, met name op locaties waar pleisterwerk aanwezig is.</p> <p>Trap.</p> <p>Wasplaats.</p> <p>Keuken.</p> <p>Cv.</p> <p>Bij enkele muren is vastgesteld dat deze deels zijn bezet, waardoor het niet volledig zichtbaar is wat zich hierachter bevindt. Het is daarom mogelijk dat er achter deze bezette muren verdachte materialen aanwezig zijn, welke niet direct kunnen worden geïnspecteerd of bemonsterd.</p> |

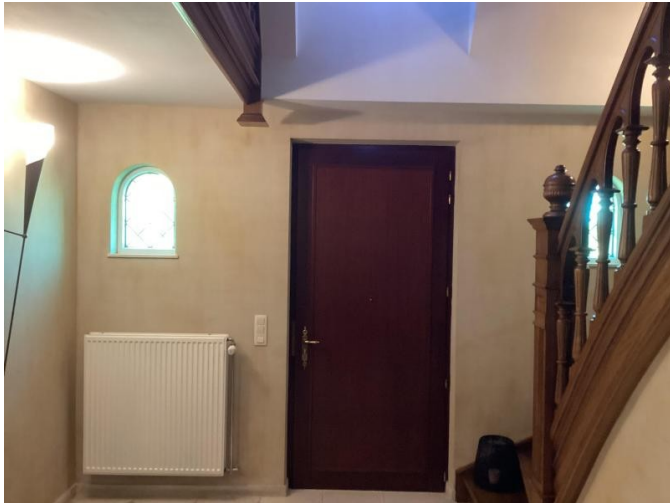
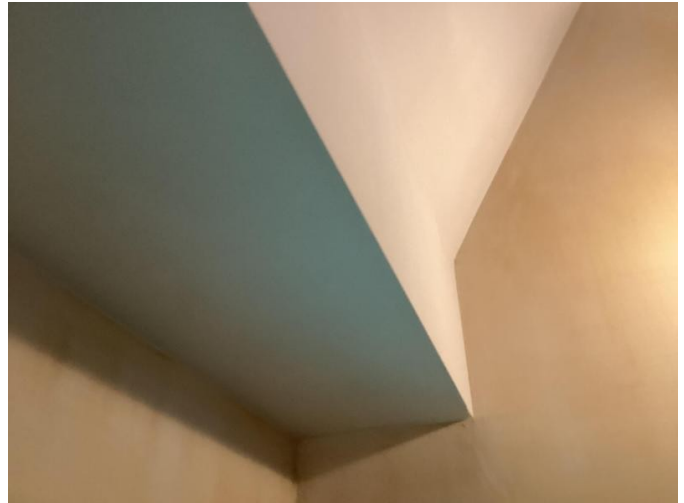
## Fiche 7: Pleisterwerk plafonds

Geen asbest

| # | Type | Referentie | Resultaat |
|---|---|---|---|
| 7.1 | Mengmonster | 61714/02 | Geen asbest |

| Opmerking | <p>Er zijn stalen genomen op de voorgeschreven en toegankelijke plaatsen, met name op locaties waar pleisterwerk aanwezig is.</p> <p>Trap.</p> <p>Wasplaats.</p> <p>Keuken.</p> <p>Cv.</p> <p>Bij enkele plafonds is vastgesteld dat deze deels zijn bezet, waardoor het niet volledig zichtbaar is wat zich hierachter bevindt. Het is daarom mogelijk dat er achter deze bezette muren verdachte materialen aanwezig zijn, welke niet direct kunnen worden geïnspecteerd of bemonsterd.</p> |

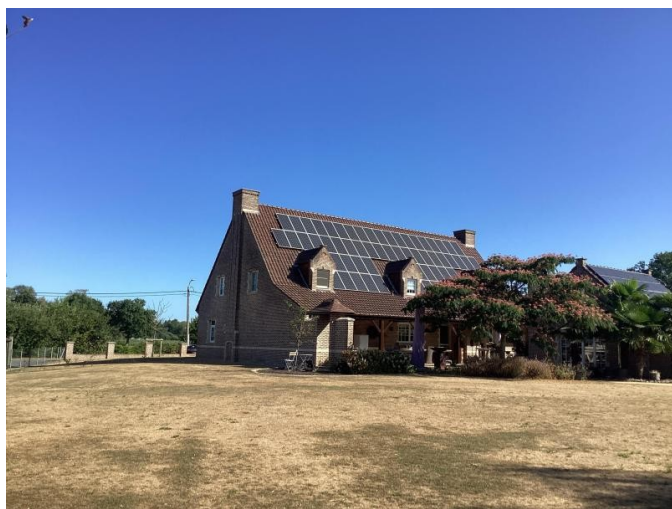
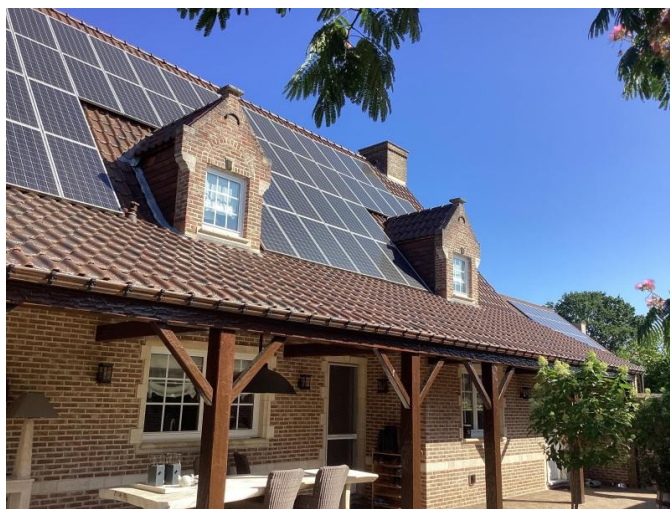
### Fiche 8: Dakbedekking bestaande uit pannen (niet verdacht)

| Beschrijving | Notitie | Terug te vinden op plannen |
|---|---|---|
| Fiche 8: Dakbedekking bestaande uit pannen (niet verdacht) | De dakbedekking is niet-asbestverdacht. | - |

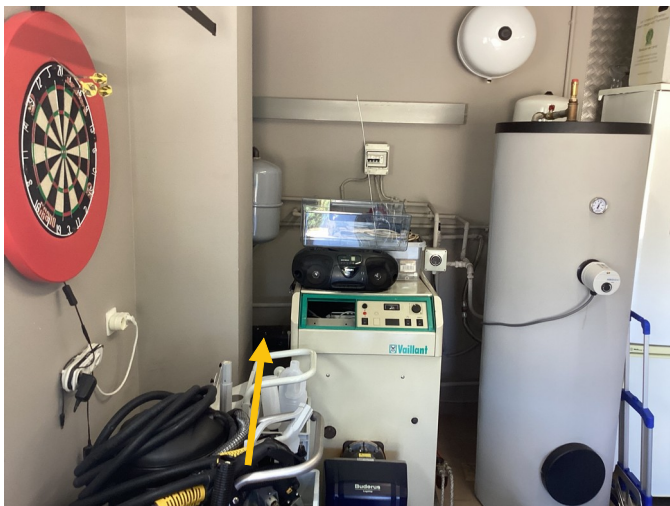
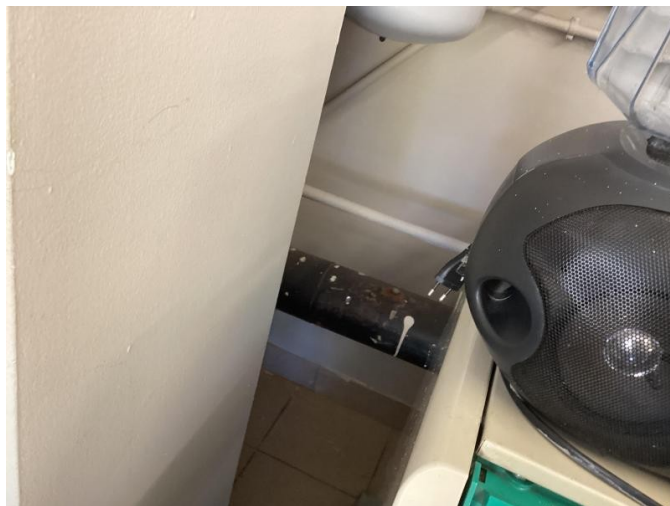
## Fiche 9: Rookgaskanaal (niet verdacht)

| Beschrijving | Notitie | Terug te vinden op plannen |
|---|---|---|
| Fiche 9: Rookgaskanaal (niet verdacht) | Het rookgaskanaal is niet-asbestverdacht. | - |

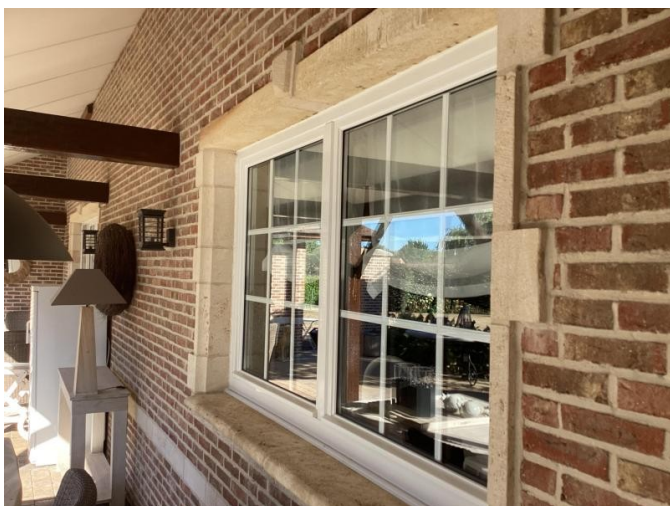
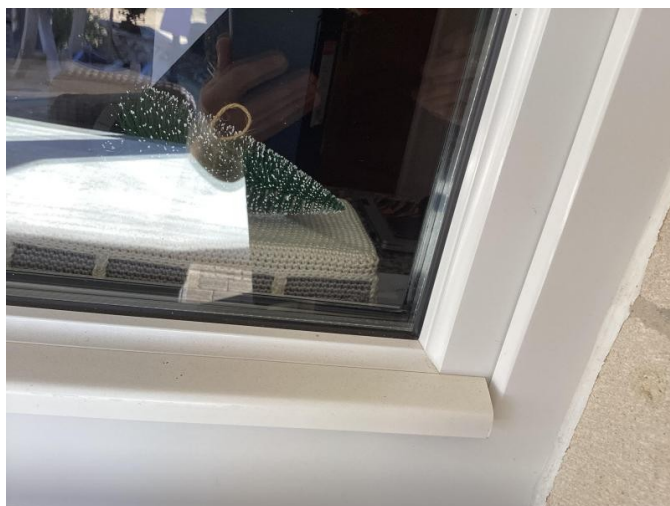
## Fiche 10: Afwerkingsmateriaal schrijnwerk

| Beschrijving | Notitie | Terug te vinden op plannen |
|---|---|---|
| Fiche 10: Afwerkingsmateriaal schrijnwerk | Deze bestaat uit siliconen. | - |

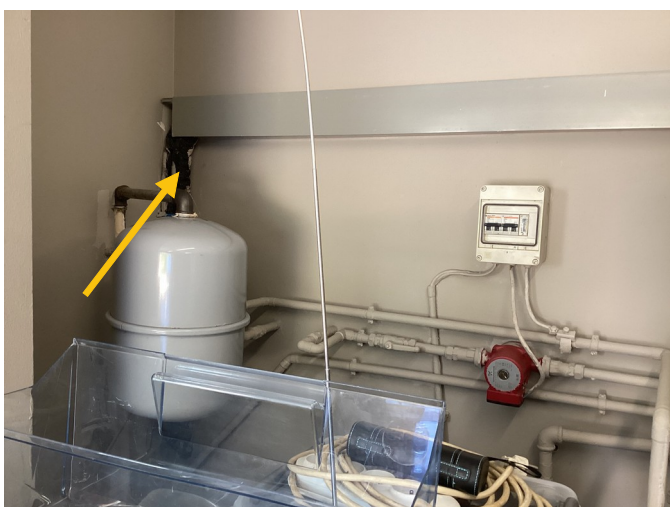
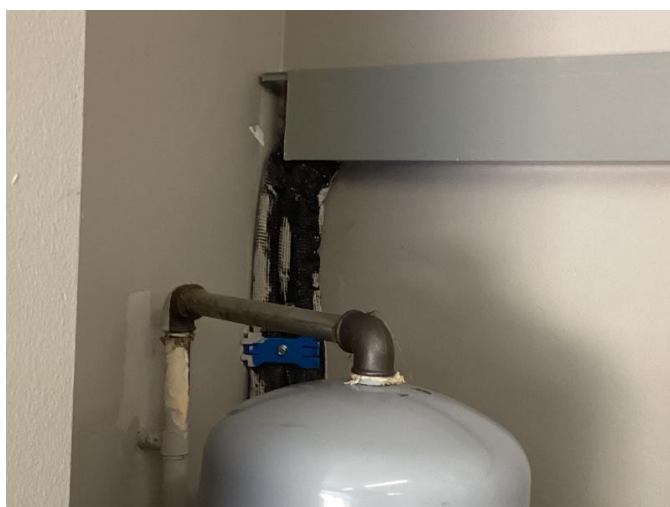
## Fiche 11: Leidingisolatie (niet verdacht)

| Beschrijving | Notitie | Terug te vinden op plannen |
|---|---|---|
| Fiche 11: Leidingisolatie (niet verdacht) | De leidingisolatie is niet-asbestverdacht. | - |

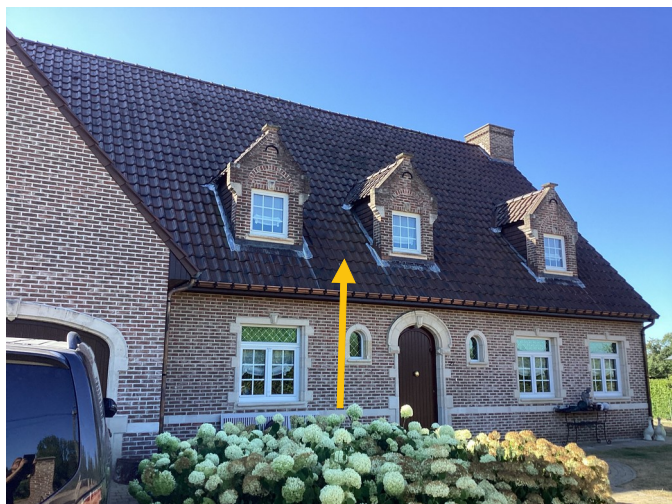
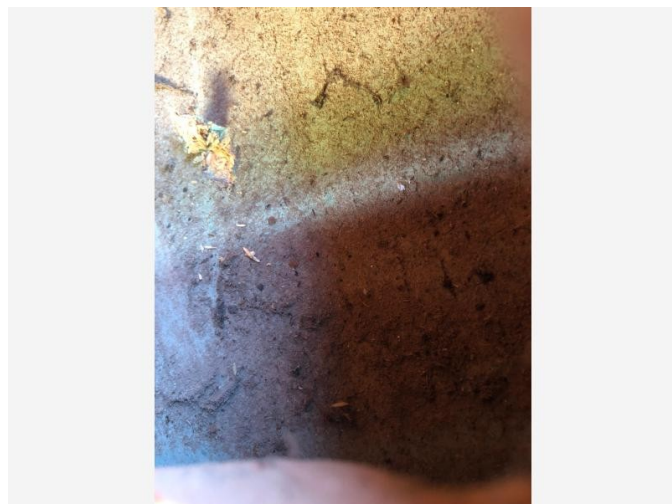
### Fiche 13: Geen asbestverdacht onderdak aangetroffen

| Beschrijving | Notitie | Terug te vinden op plannen |
|---|---|---|
| Fiche 13: Geen asbestverdacht onderdak aangetroffen | Na het optillen van een pan werd geen asbestverdacht onderdak aangetroffen. Dit betekent niet dat er geen onderdak aanwezig kan zijn op plaatsen die niet gecontroleerd werden. Bij werken, laat een eventueel aangetroffen onderdak controleren op aanwezigheid van asbest. | - |
