# Asbestinventarisatetest

24652G0211/00S000 - Ruitersstraat 27 , 3201 Aarschot.

Attestnummer : **20260730-000103.000**

Uitgegeven op : **30.07.2026**

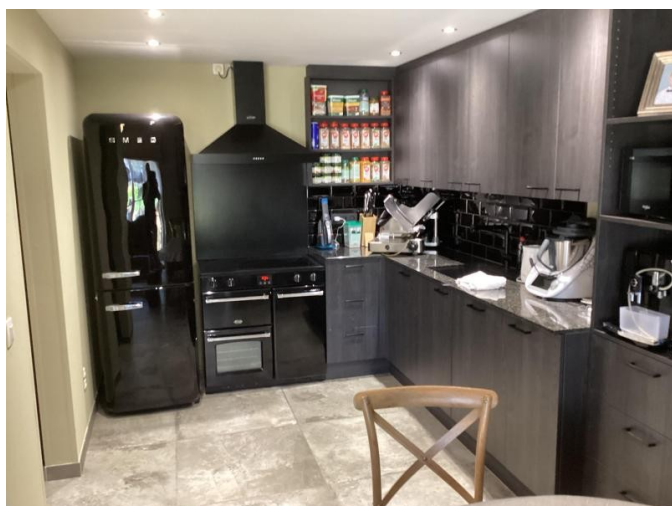
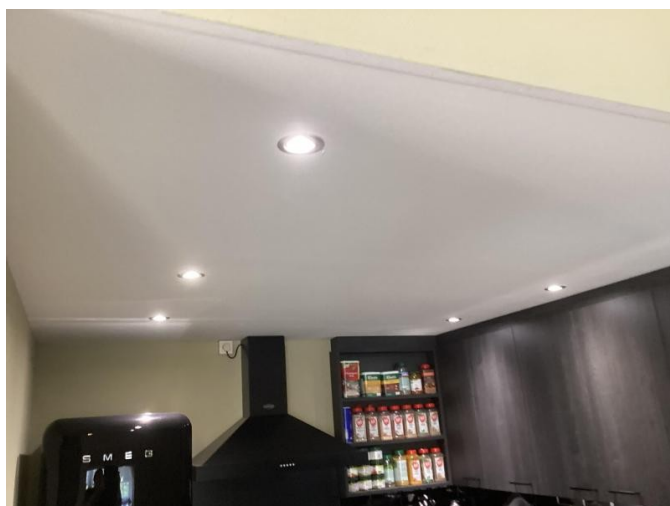
Tijdens de uitgevoerde asbestinventarisatie waren bepaalde zones, zoals valse plafonds, niet volledig toegankelijk. Hierdoor kan niet met zekerheid worden vastgesteld welke materialen zich hierachter bevinden en of er mogelijk asbesthoudende toepassingen aanwezig zijn.

| Basis voor advies | De asbestdeskundige beoordeelt het materiaal als niet-asbestverdacht. |

Bij toekomstige werken waarbij deze plafonds worden geopend, dient steeds rekening gehouden te worden met de mogelijkheid dat er alsnog asbesthoudende materialen aangetroffen kunnen worden. In dat geval is aanvullend onderzoek noodzakelijk alvorens de werkzaamheden verder te zetten.

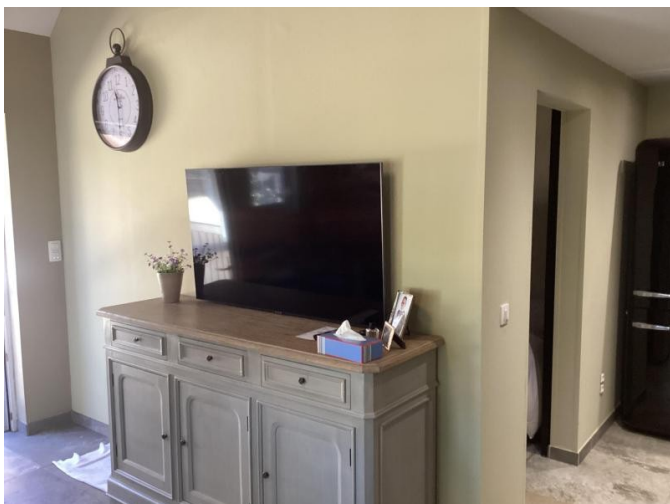
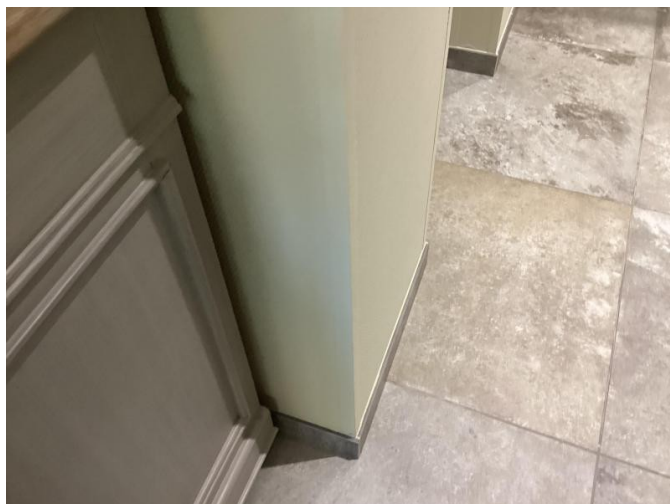
Tijdens de uitgevoerde asbestinventarisatie zijn bepaalde constructiedelen niet volledig visueel of fysiek toegankelijk geweest. Dit betreft onder andere afwerkingen zoals betegelde wanden, valse wanden, verlaagde plafonds of andere afwerkingen die geen directe inkijk toelaten.

| Basis voor advies | De asbestdeskundige beoordeelt het materiaal als niet-asbestverdacht. |

Hierdoor kan niet met zekerheid worden vastgesteld welke materialen zich hierachter bevinden en of er mogelijk asbesthoudende toepassingen aanwezig zijn. Bij eventuele toekomstige verbouwings-, renovatie- of sloopwerken waarbij deze verborgen zones worden geopend, dient steeds rekening gehouden te worden met de mogelijkheid dat er alsnog asbesthoudende materialen aangetroffen kunnen worden. In dat geval is aanvullend onderzoek aangewezen alvorens de werkzaamheden verder te zetten.

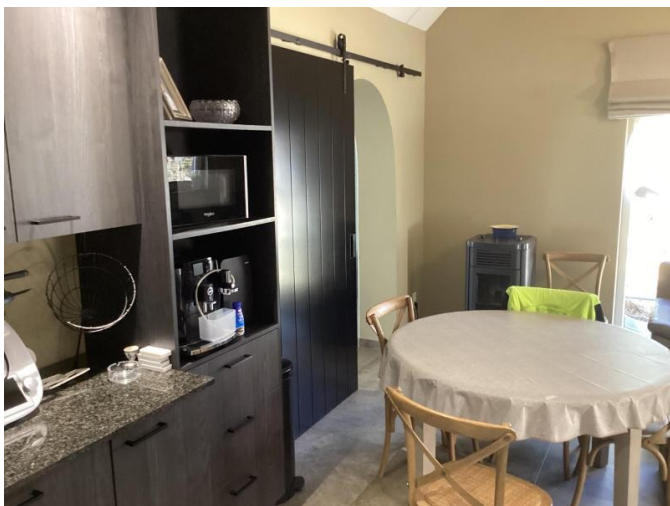
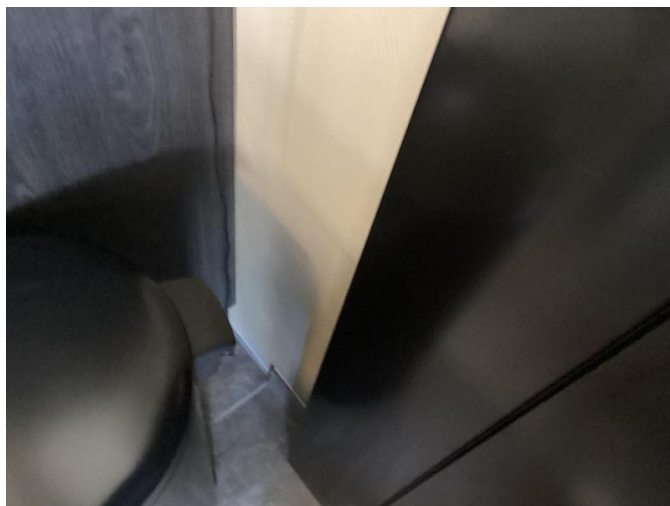
## Fiche 3: Pleisterwerk muren

Geen asbest

| # | Type | Referentie | Resultaat |
|---|---|---|---|
| 3.1 | Mengmonster | 61714/01 | Geen asbest |

| Opmerking | <p>Er zijn stalen genomen op de voorgeschreven en toegankelijke plaatsen, met name op locaties waar pleisterwerk aanwezig is.</p> <p>Keuken.</p> <p>Slaapkamer.</p> <p>Hier is geen vaste trap of cv ruimte aanwezig.</p> <p>Bij enkele muren is vastgesteld dat deze deels zijn bezet, waardoor het niet volledig zichtbaar is wat zich hierachter bevindt. Het is daarom mogelijk dat er achter deze bezette muren verdachte materialen aanwezig zijn, welke niet direct kunnen worden geïnspecteerd of bemonsterd.</p> |

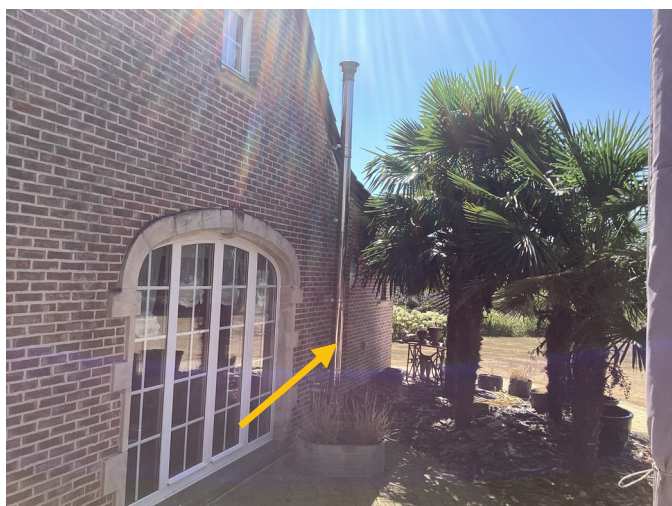
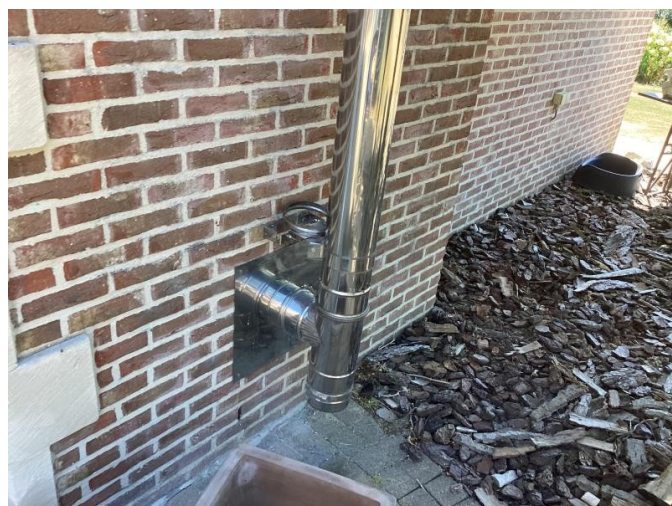
### Fiche 4: Rookgaskanaal (niet verdacht)

| Beschrijving | Notitie | Terug te vinden op plannen |
|---|---|---|
| Fiche 4: Rookgaskanaal (niet verdacht) | Het rookgaskanaal is niet-asbestverdacht. | - |

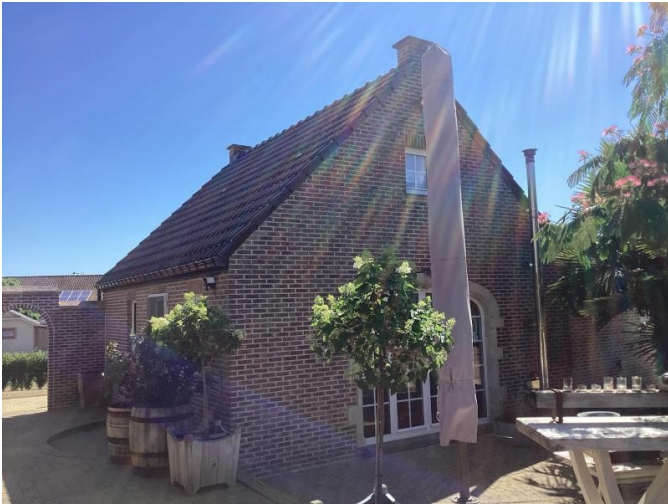
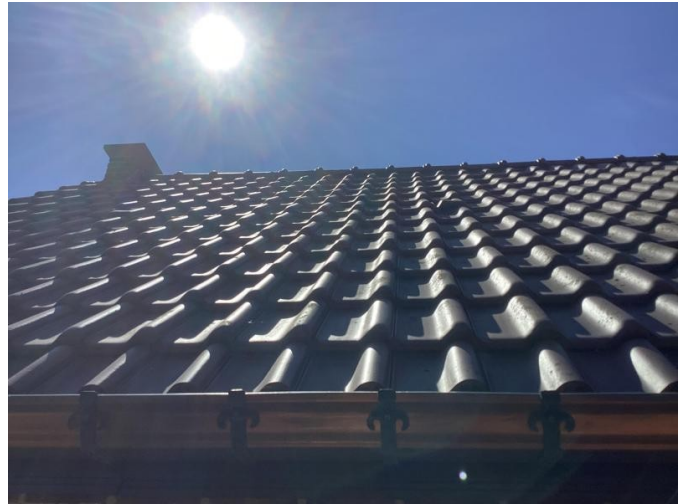
## Fiche 5: Dakbedekking bestaande uit pannen (niet verdacht)

| Beschrijving | Notitie | Terug te vinden op plannen |
|---|---|---|
| Fiche 5: Dakbedekking bestaande uit pannen (niet verdacht) | De dakbedekking is niet-asbestverdacht. | - |

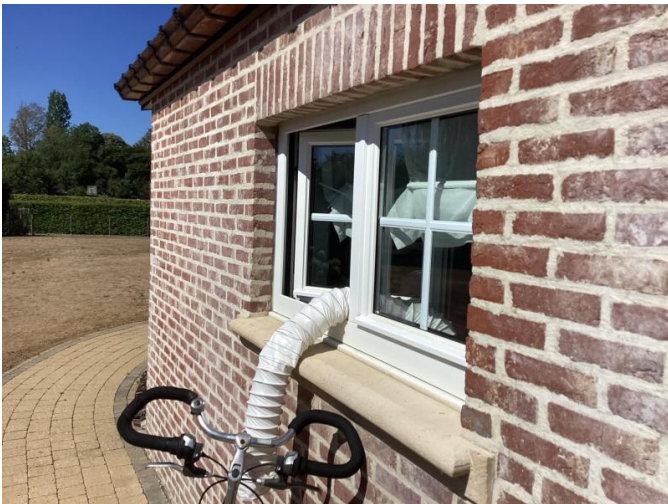
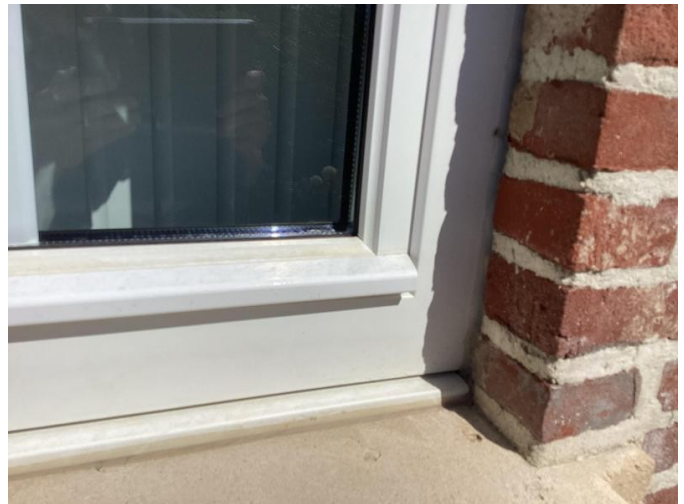
## Fiche 6: Afwerkingsmateriaal schrijnwerk

| Beschrijving | Notitie | Terug te vinden op plannen |
|---|---|---|
| Fiche 6: Afwerkingsmateriaal schrijnwerk | Deze bestaat uit siliconen. | - |

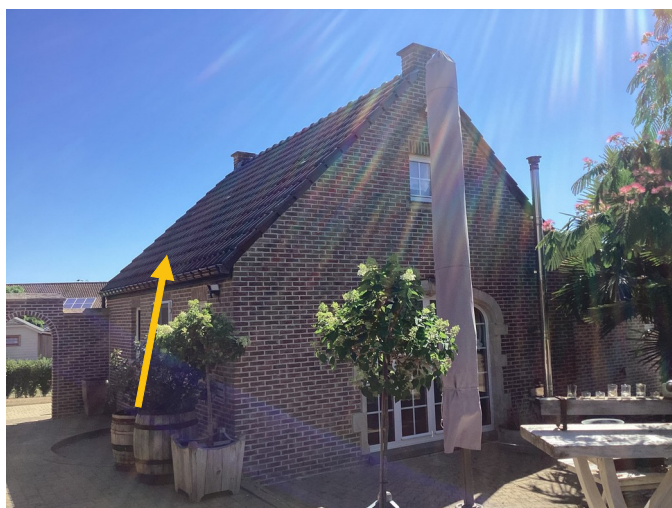
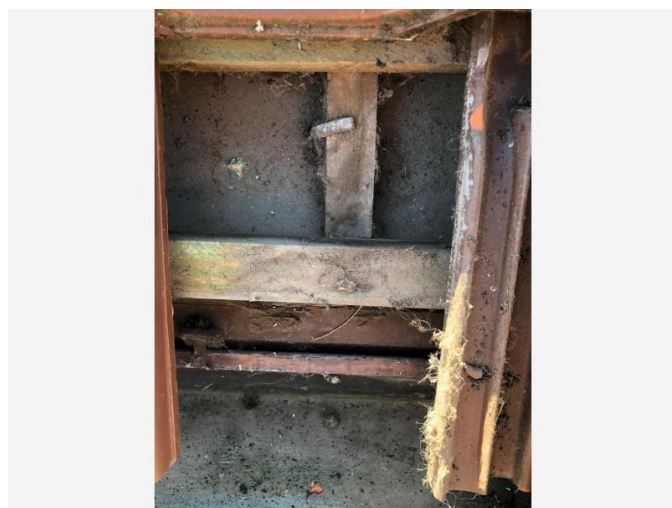
### Fiche 8: Geen asbestverdacht onderdak aangetroffen

| Beschrijving | Notitie | Terug te vinden op plannen |
|---|---|---|
| Fiche 8: Geen asbestverdacht onderdak aangetroffen | Na het optillen van een pan werd geen asbestverdacht onderdak aangetroffen. Dit betekent niet dat er geen onderdak aanwezig kan zijn op plaatsen die niet gecontroleerd werden. Bij werken, laat een eventueel aangetroffen onderdak controleren op aanwezigheid van asbest. | - |
