# Asbestinventarisatattest

Postelsebaan 64, 2470 Retie

Attestnummer : 20260816-000088.000

Uitgegeven op : 16.08.2026

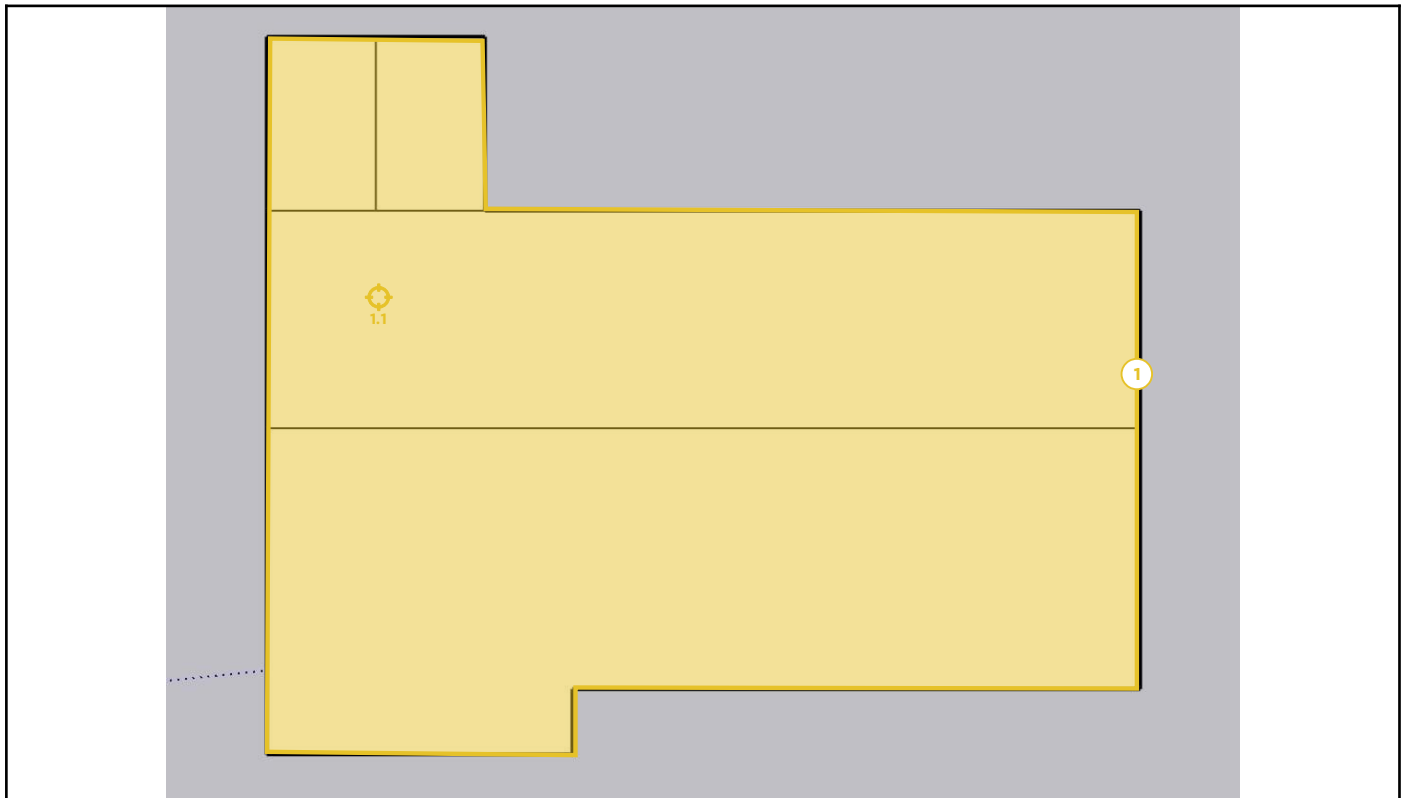
## Plan 1.11: Dakprofiel kopie

| Beschrijving | Type | Actie |
|---|---|---|
| 1. Woning - Onderdak in cementvezelplaten | Asbestmateriaal | Zorgvuldig beheren |

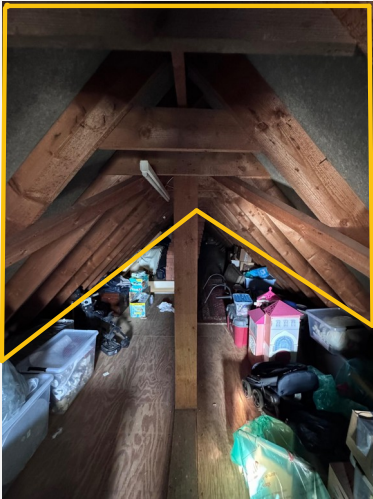
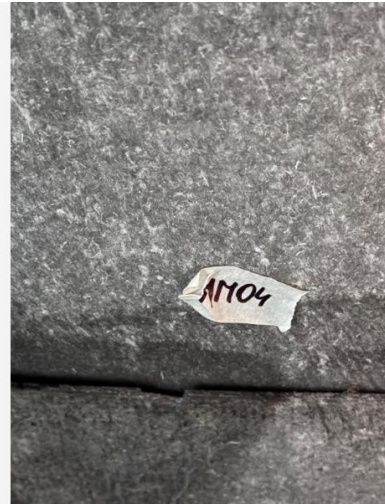
Het asbestmateriaal valt onder de mijlpaal van 2040.

| Eindbeoordeling materiaalrisico | Laag materiaalrisico en/of verlaagde kans op vezelvrijgave |

| Toestand van het materiaal | Licht beschadigd, licht verweerd. Intacte calciumsilicaatplaat of materiaal met categorie 3-gebondenheid |

| # | Type | Referentie | Resultaat |
|---|---|---|---|
| 1.1 | Puntmonster | MM04 - Onderdak woning | Chrysotiel |

| Beschrijving | Woning - Onderdak in cementvezelplaten |

| <p><b>Opmerking</b></p> | <p>Het onderdak van de woning bestaat uit vezelcementplaten van het type menuiserite. Gezien de ouderdom en het materiaaltype wordt deze toepassing conform het Inspectieprotocol als asbestverdacht beschouwd.</p> <p>De hoeveelheden worden weergegeven als beredeneerde schattingen, gebaseerd op visuele vaststellingen en uitgevoerde staalnames.</p> <p>Specifieke vaststellingen:</p> <ul style="list-style-type: none"> <li>• Het onderdak is zichtbaar vanuit de zolderkamer(s), waardoor staalname mogelijk was.</li> <li>• De toepassing vertoont kenmerken die overeenkomen met historisch gebruikte menuiseriteplaten, waaronder: grijze of bruine cementgebonden structuur, zichtbare vezelversterking, homogene plaatopbouw met typische bevestiging.</li> <li>• De verdere dakopbouw kan bestaan uit meerdere lagen of onderlagen die niet volledig zichtbaar zijn.</li> </ul> <p>Monstername en analyse:</p> <ul style="list-style-type: none"> <li>• Conform het Inspectieprotocol is een monstername en labo-analyse vereist om een verdachte toepassing als niet-asbesthoudend te kunnen identificeren.</li> <li>• De staalnames werden uitgevoerd via steekproeven, volgens de methodologie beschreven in het geconsolideerde inspectieprotocol.</li> <li>• De stalen werden geanalyseerd door een FOD WASO-erkend asbestlaboratorium.</li> <li>• De analyseresultaten zijn opgenomen in het technisch dossier van deze inventarisatie.</li> </ul> <p>Opmerking bij onderliggende lagen:</p> <ul style="list-style-type: none"> <li>• De uitgevoerde staalname is niet noodzakelijk representatief voor onderliggende dakmaterialen die niet mee werden bemonsterd.</li> <li>• Deze onderlagen kunnen asbestverdacht zijn, afhankelijk van ouderdom, samenstelling en eventuele historische renovaties.</li> <li>• Indien tijdens toekomstige werken (bv. renovatie, vervanging,...) verdachte onderlagen worden aangetroffen, is het aangewezen om bijkomende controle en eventueel aanvullende staalname te laten uitvoeren door een asbestdeskundige.</li> </ul> |

Zorgvuldig beheren

- Zorg voor een veilig beheer. Vermijd het beschadigen van het asbestmateriaal. Controleer de toestand jaarlijks op wijzigingen.

- Eenvoudige handelingen: mag via doe-het-zelf of door werknemer(s) met opleidingsattest eenvoudige handelingen  
De toepassing mag wettelijk zorgvuldig verwijderd worden via doe-het-zelf of door een werknemer met een opleidingsattest "Eenvoudige handelingen". Dit is toegestaan volgens het wetgevend kader zoals omschreven op [www.asbestinfo.be](http://www.asbestinfo.be) en in CODEX boek VI, titel 3. Verwijdering door een aannemer of een erkend asbestverwijderaar, wordt aangeraden wanneer de toepassing niet veilig kan worden verwijderd, het materiaal in slechte staat verkeert of de oppervlakte te groot is.

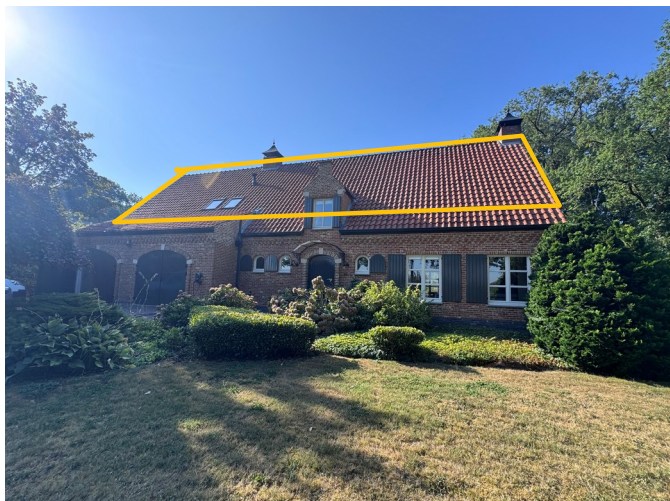
**Reden:** Het te onderzoeken materiaal situeert zich hoger dan 3,50 m te rekenen vanaf een veilige ondergrond

**Uitleg van de asbestdeskundige:** De te inspecteren zone (of een deel hiervan) (het dak) bevindt zich op een hoogte van meer dan 3,50 m vanaf een veilige ondergrond. Conform het Inspectieprotocol valt verder onderzoek buiten de scope van het niet-destructieve onderzoek.

- Vanaf het maaiveld en vanuit de beschikbare zichtpunten werd een visuele inspectie uitgevoerd. Hierbij konden geen asbestverdachte materialen worden waargenomen.
- Door de afstand en beperkte zichtbaarheid kan de mogelijke aanwezigheid van asbesthoudende materialen in deze hooggelegen zone echter niet volledig worden uitgesloten.

De zone wordt opgenomen in het asbestattest als niet-geïnspecteerde zone met een gemotiveerde onderzoeksbeperking. De uitgevoerde lokale inspectie biedt onvoldoende representativiteit om de afwezigheid van asbesthoudende materialen voor het volledige dak te bevestigen.

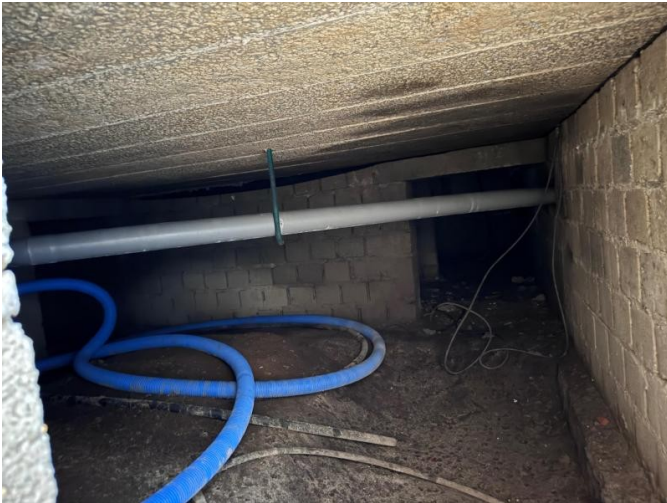
**Reden:** Het onderzoek kan niet uitgevoerd worden binnen de bepalingen van de Welzijnswet

**Uitleg van de asbestdeskundige:** De kruipkelder bevindt zich onder de volledige woning, m.u.v. het deel dat deel uitmaakt van de regenput, en heeft een vrije hoogte van minder dan 1,5 meter. Conform het inspectieprotocol is een fysieke betreding van deze ruimte niet verplicht.

Vanuit de kelderopening werd een visuele inspectie uitgevoerd. Hierbij werden geen asbestverdachte materialen waargenomen; enkel kunststof leidingen zijn zichtbaar. Door de beperkte zichtbaarheid kan de mogelijke aanwezigheid van asbesthoudende materialen in de kruipkelder echter niet volledig worden uitgesloten.

De kruipkelder wordt opgenomen in het asbestattest als niet-geïnspecteerde zone met een gemotiveerde onderzoeksbeperking.

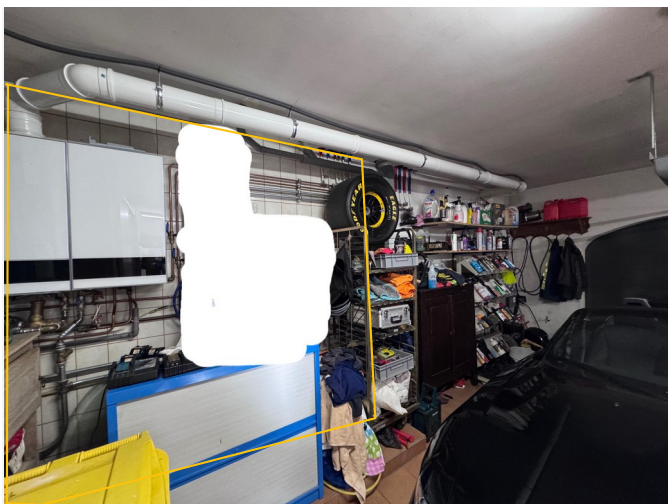
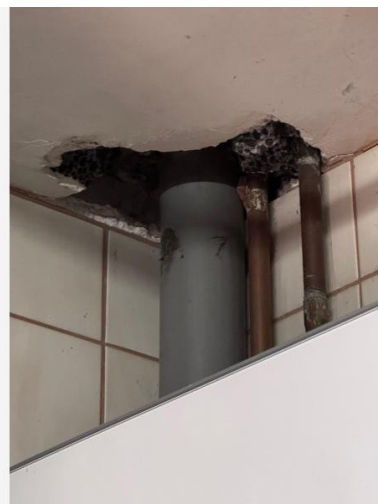
Aangezien de tegels niet kunnen worden verwijderd zonder schade toe te brengen, is het niet mogelijk om de aan- of afwezigheid van een onderliggende tegellijm visueel te beoordelen of te bemonsteren.
