# Asbestinventarisatetest

Magnoliaaan 5, 2950 Kapellen

Attestnummer : 20230827-000104.000

Uitgegeven op : 27.08.2023

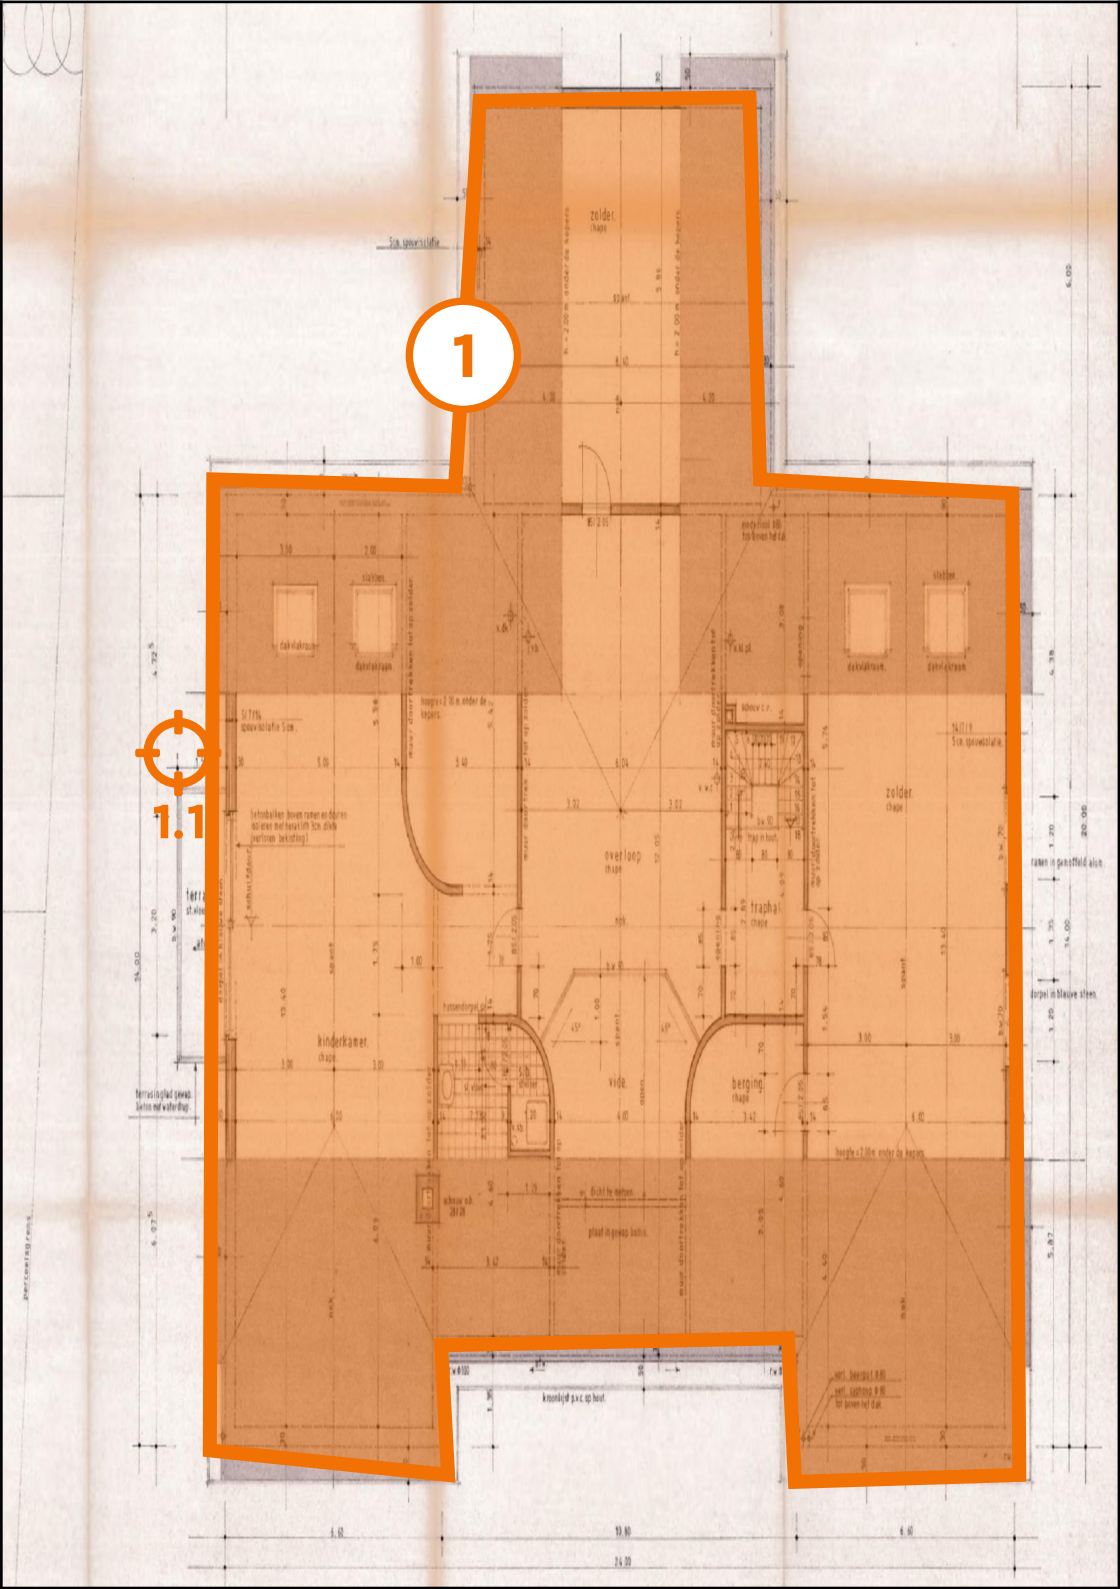
# Plan 1.3: Leien dak

| 1. Leien dak | Asbestmateriaal | <a href="#">Verwijderen</a> |

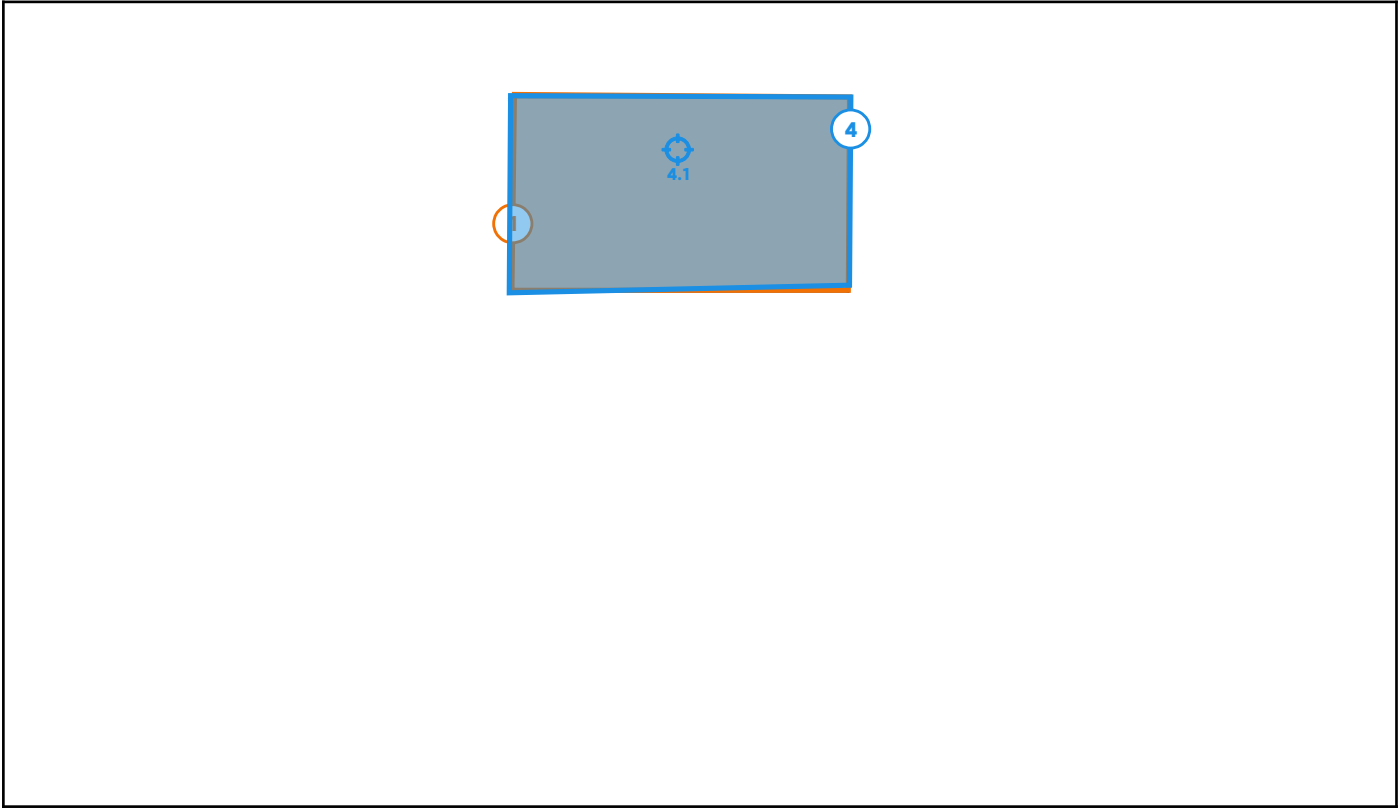
# Plan 1.7: zolder

| Beschrijving | Type | Actie |
|---|---|---|
| 1. Leien dak | Asbestmateriaal | Verwijderen |
| 4. Onderdakplaat | Geen asbest | - |

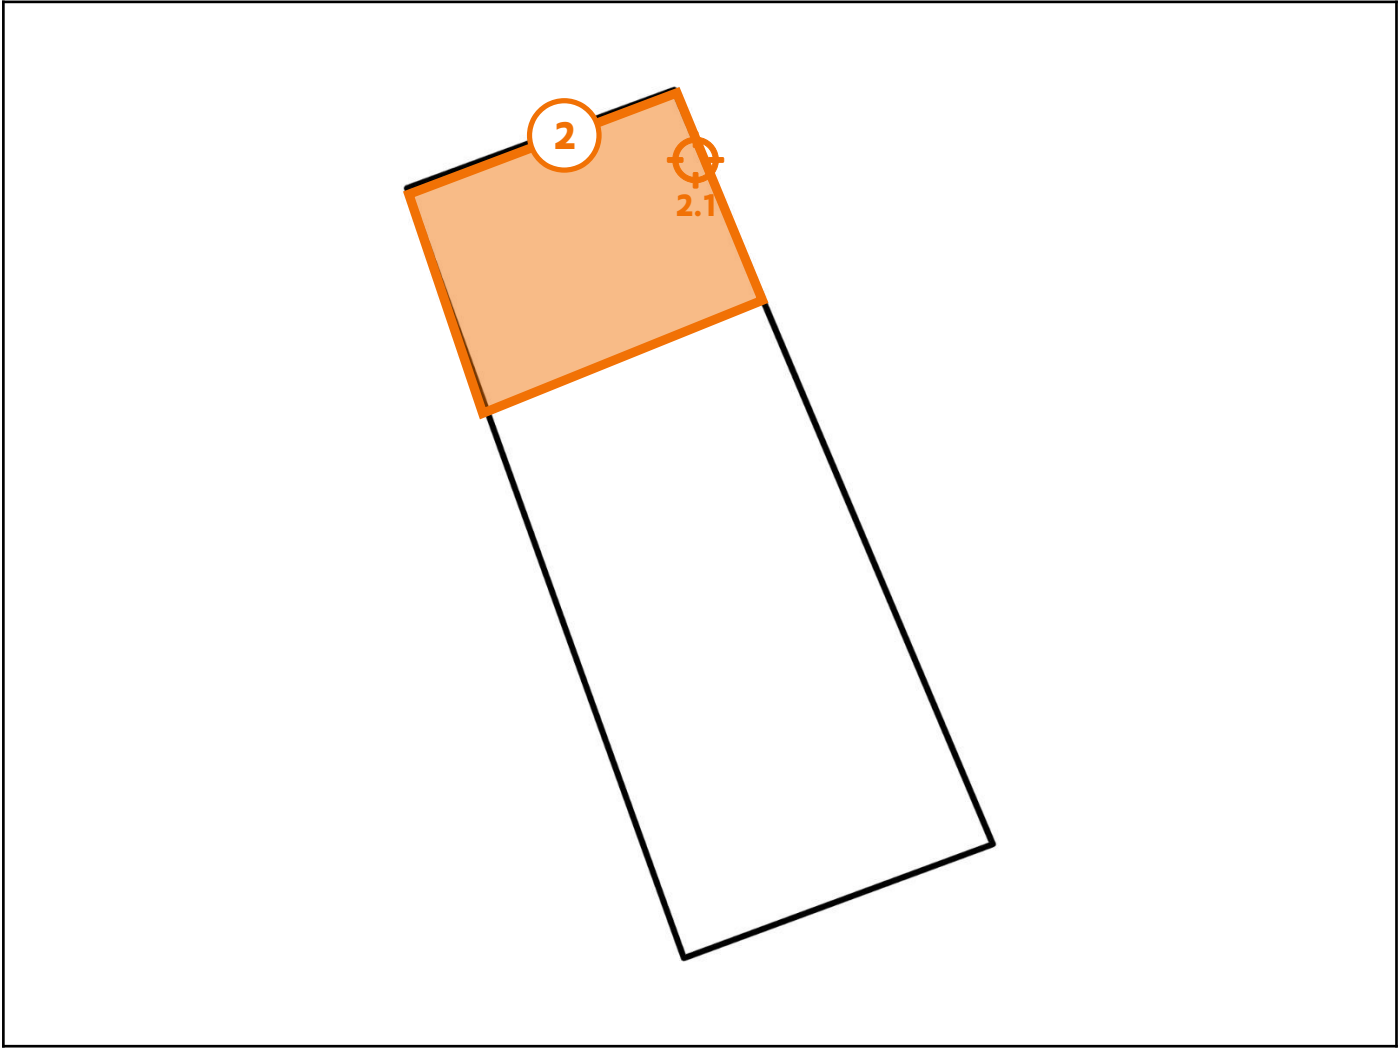
# Plan 2.1: Golfplaat

| Beschrijving | Type | Actie |
|---|---|---|
| 2. Golfplaat hondenhok | Asbestmateriaal | <a href="#">Verwijderen</a> |

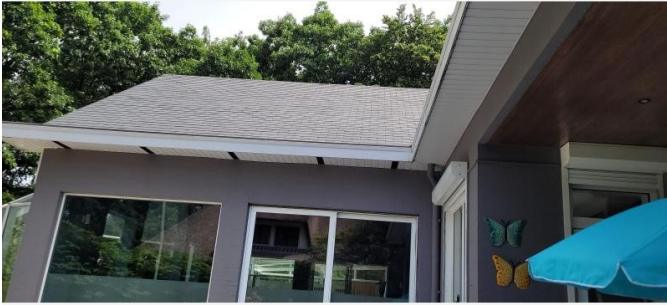
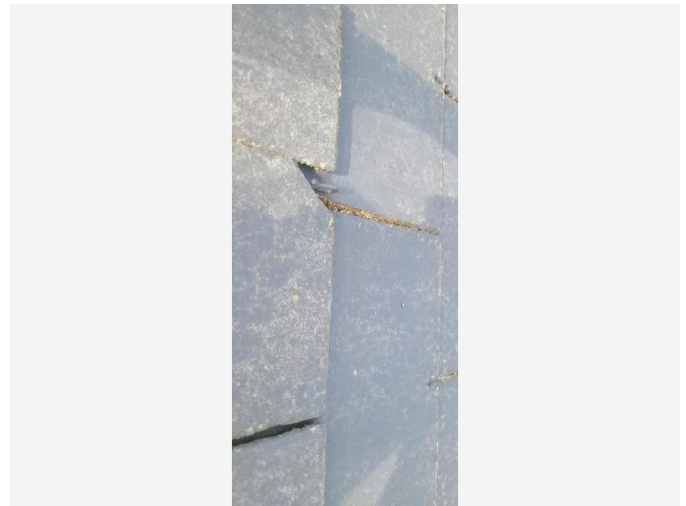
Het asbestmateriaal valt onder de mijlpaal van 2034.

| Eindbeoordeling materiaalrisico | Verhoogd materiaalrisico en/of verhoogde kans op vezelvrijgave |

| Gebondenheid | Categorie 1: hechtgebonden in oorsprong |
| Asbestsoort (vezeltype) | Alleen chrysotiel |
| Asbestconcentratie | Laag (< 50%) |
| Afschermingsgraad van het gehele materiaal | Geheel of deels vrij aan de buitenlucht |
| Toestand van het materiaal | Matig beschadigd, matig verweerd |

| # | Type | Referentie | Resultaat |
|---|---|---|---|
| 1.1 | Puntmonster | Leien dak | Chrysotiel |

| Beschrijving | Leien dak |
| Asbestmateriaal | Dak- en gevelbekleding - Lei, shingle |

| Hoeveelheid (oppervlakte - aantal) | <ul style="list-style-type: none"> <li>• 450,00 m<sup>2</sup> - 1 stuk</li> </ul> |

Verwijderen

- Zorg voor een veilig beheer. Vermijd het beschadigen van het asbestmateriaal. Controleer de toestand jaarlijks op wijzigingen.
- Hemelwater dat afspoelt van asbestcement daken of gevels kan asbestdeeltjes bevatten. Gebruik het enkel voor gesloten circuits (bv. spoelen toiletten). Reinig na het vervangen van het dak of de gevel de dakgoten en regenwaterput of -ton om asbesthoudend sediment of slib te verwijderen

- Eenvoudige handelingen: mag via doe-het-zelf of door werknemer(s) met opleidingsattest eenvoudige handelingen  
Voor te verwijderen eerst fixeren.  
Dragen van de juiste PBM's

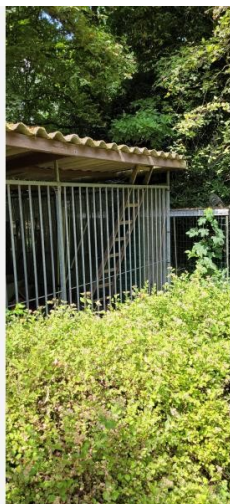
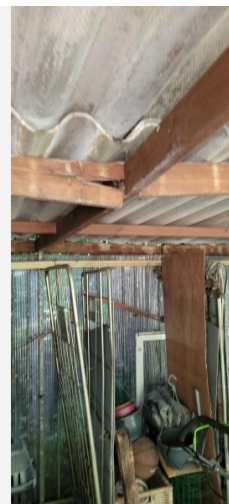
Het asbestmateriaal valt onder de mijlpaal van 2034.

| Eindbeoordeling materiaalisico | Laag materiaalisico en/of verlaagde kans op vezelvrijgave |

| Toestand van het materiaal | Licht beschadigd, licht verweerd. Intact materiaal type Pical – asbestboard of categorie III 'gebondenheid' |

| # | Type | Referentie | Resultaat |
|---|---|---|---|
| 2.1 | Puntmonster | Golfplaat | Chrysotiel |

| Beschrijving | Golfplaat hondenhek |
| Asbestmateriaal | Dak- en gevelbekleding - Golfplaat |

| Hoeveelheid (oppervlakte - aantal) | <ul style="list-style-type: none"> <li>• 9,00 m<sup>2</sup> - 1 stuk</li> </ul> |

Verwijderen

- Zorg voor een veilig beheer. Vermijd het beschadigen van het asbestmateriaal. Controleer de toestand jaarlijks op wijzigingen.
- Hemelwater dat afspoelt van asbestcement daken of gevels kan asbestdeeltjes bevatten. Gebruik het enkel voor gesloten circuits (bv. spoelen toiletten). Reinig na het vervangen van het dak of de gevel de dakgoten en regenwaterput of -ton om asbesthoudend sediment of slib te verwijderen

- Eenvoudige handelingen: mag via doe-het-zelf of door werknemer(s) met opleidingsattest eenvoudige handelingen  
Voor te verwijderen eerst fixeren.  
Dragen van de juiste PBM's

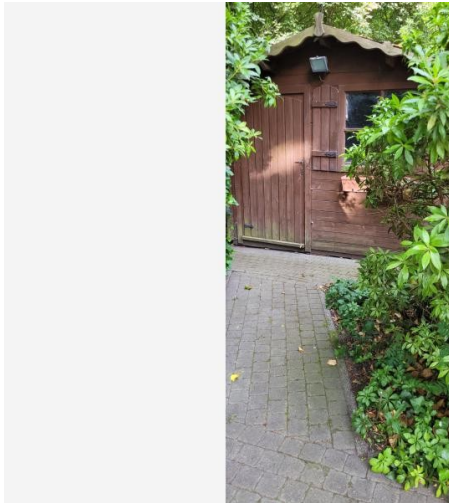
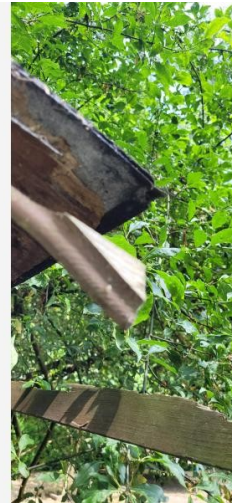
## Fiche 3: Roofing tuinhuis

Geen asbest

| # | Type | Referentie | Resultaat |
|---|---|---|---|
| 3.1 | Puntmonster | Roofing tuinhuis | Geen asbest |

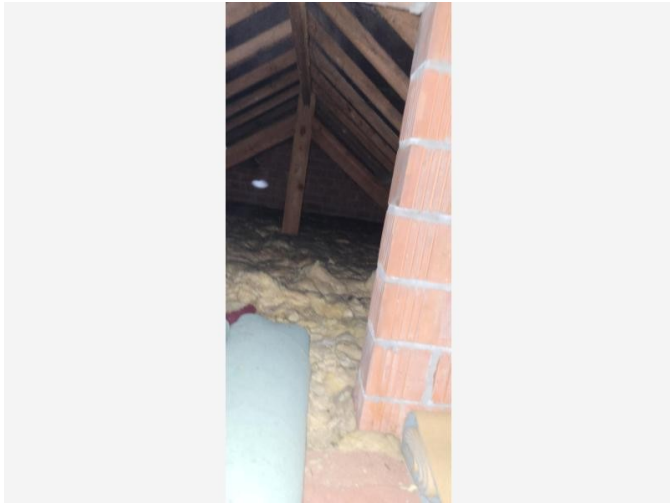
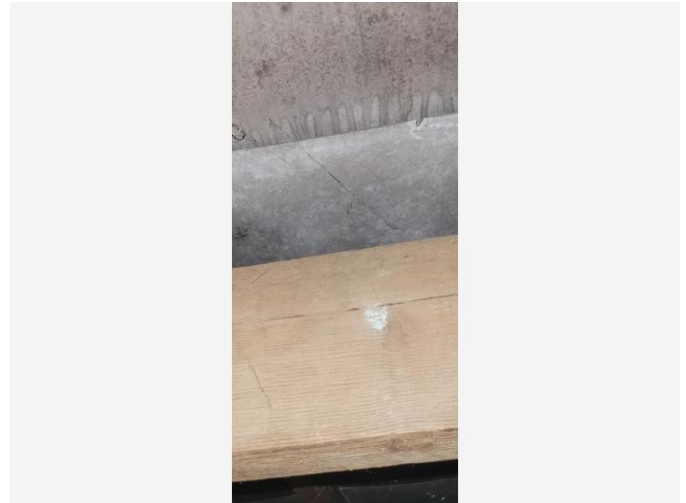
## Fiche 4: Onderdakplaat

Geen asbest

| # | Type | Referentie | Resultaat |
|---|---|---|---|
| 4.1 | Puntmonster | Onderdak | Geen asbest |

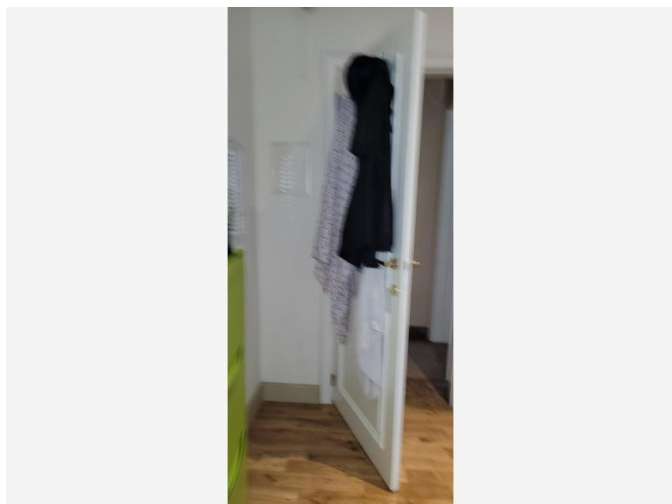
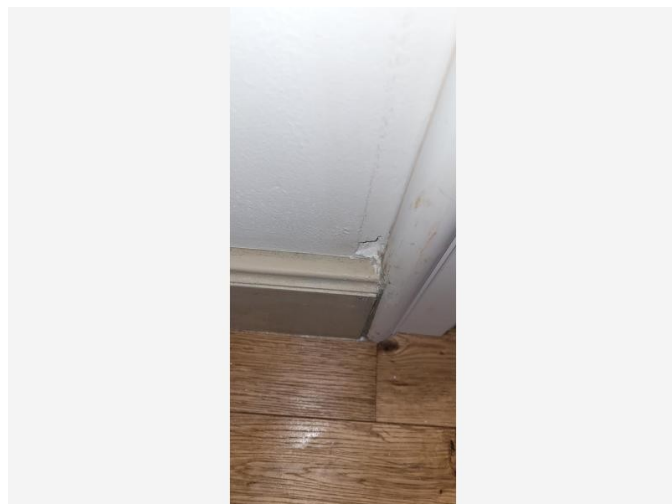
## Fiche 5: Bezetting muren

Geen asbest

| # | Type | Referentie | Resultaat |
|---|---|---|---|
| 5.1 | Mengmonster | Bezetting muren | Geen asbest |

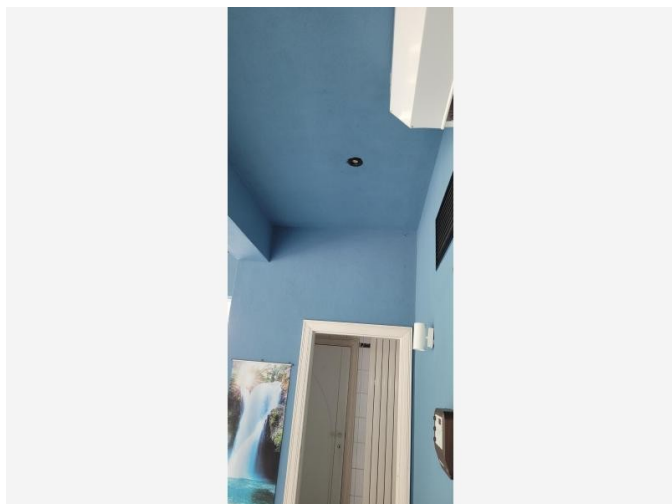
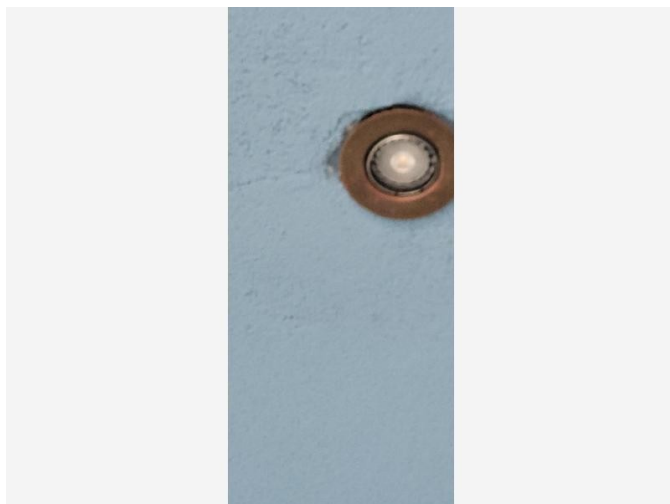
## Fiche 6: Bezetting plafond

Geen asbest

| # | Type | Referentie | Resultaat |
|---|---|---|---|
| 6.1 | Mengmonster | Bezetting plafond | Geen asbest |

| Opmerking | <p>plafond 1st verdieping is uitgevoerd in gyproc.</p> <p>De stookruimte is in de kelder.</p> |
