# Asbestinventarisatetest

Breughelpark 17/44, 1731 Asse

Attestnummer : 20260302-000390.000

**Niet-asbestveilig**

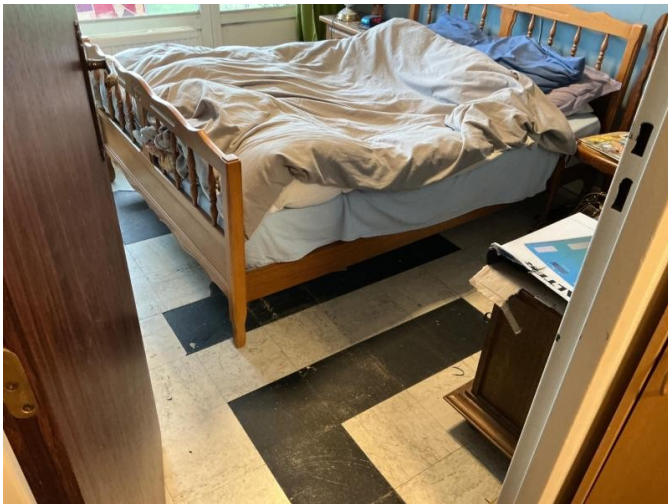
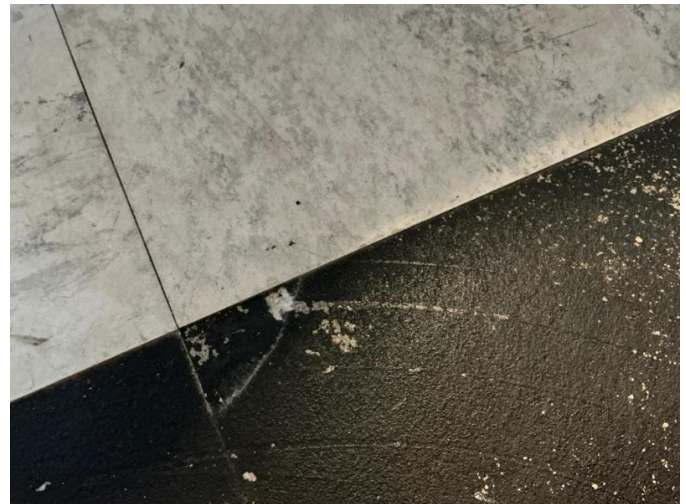
Het asbestmateriaal valt onder de mijlpaal van 2040.

Verwijderen

| Eindbeoordeling materiaalrisico | Verhoogd materiaalrisico en/of verhoogde kans op vezelvrijgave |

| Gebondenheid | Categorie 1: hechtgebonden in oorsprong |
| Asbestsoort (vezeltype) | Alleen chrysotiel |
| Asbestconcentratie | Laag (< 50%) |
| Afschermingsgraad van het gehele materiaal | Geheel of deels (ook) vrij aan de binnenlucht |
| Toestand van het materiaal | Matig beschadigd, matig verweerd |

| # | Type | Referentie | Resultaat |
|---|---|---|---|
| 1.1 | Puntmonster | MM08 | Chrysotiel |

| Beschrijving | Slaapkamer 1/2/kast - zwarte lijm vinyltegels |
| Hoeveelheid (oppervlakte - dikte - aantal) | • 22,00 m <sup>2</sup> - 0,20 cm - 1 stuk |

- Zorg voor een veilig beheer. Vermijd het beschadigen van het asbestmateriaal. Controleer de toestand jaarlijks op wijzigingen.

- Hermetische zone (erkend asbestverwijderaars)  
Het verwijderen van de lijm moet gebeuren door bedrijven erkend voor werken van afbraak en verwijdering van asbest en materialen die asbest bevatten.

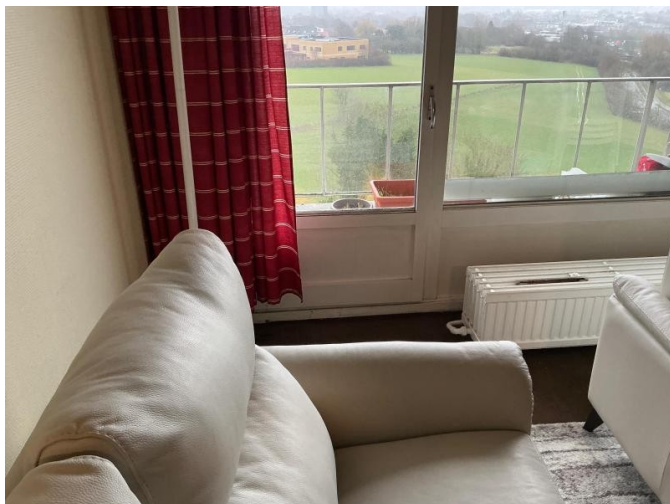
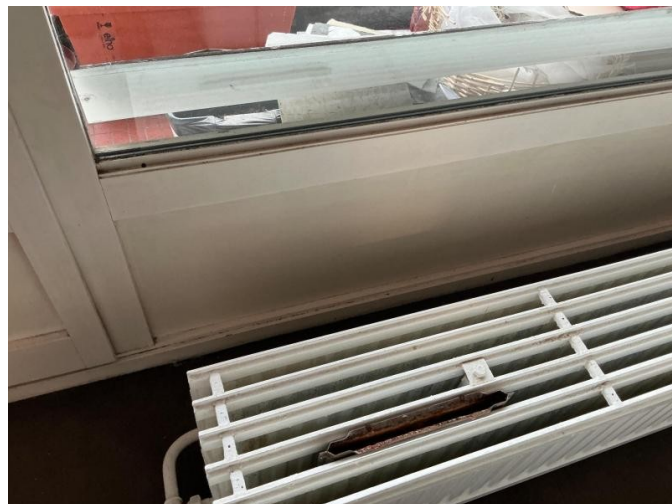
Het asbestmateriaal valt onder de mijlpaal van 2040.

Zorgvuldig beheren

| Eindbeoordeling materiaalrisico | Laag materiaalrisico en/of verlaagde kans op vezelvrijgave |

| Asbestsoort (vezeltype) | Crocidoliet aanwezig |
| Afschermingsgraad van het gehele materiaal | Niet stootvaste afscherming |
| Toestand van het materiaal | Licht beschadigd, licht verweerd. Intact calciumsilicaatmateriaal of categorie III 'gebondenheid' |

| Beschrijving | Ramen onderzijde - platen |
| Hoeveelheid (oppervlakte - dikte - aantal) | <ul style="list-style-type: none"> <li>• 4,50 m<sup>2</sup> - 0,50 cm - 1 stuk</li> </ul> |
| Identificatiemethode | <p>De asbestdeskundige beoordeelt het materiaal als asbestverdacht en dus asbesthoudend, en dit zonder monstername.</p> <p>Motivatie: De monstername brengt andere schade aan dan schade die inherent is aan de monstername.</p> |

- Zorg voor een veilig beheer. Vermijd het beschadigen van het asbestmateriaal. Controleer de toestand jaarlijks op wijzigingen.
- Voer bijkomende staalname(s) uit.

- Eenvoudige handelingen: mag via doe-het-zelf of door werknemer(s) met opleidingsattest eenvoudige handelingen  
We raden aan om het asbestverdachte materiaal te laten verwijderen door een firma met een opleidingsattest eenvoudige handelingen. U mag, in principe, ongeacht beschadigingen of vrije asbestvezels, deze asbestverdachte toepassing ook zelf verwijderen met inachtneming van de nodige veiligheidsmaatregelen om uzelf en uw omgeving te beschermen. Een beschadigde asbestverdachte toepassing in slechte staat kan makkelijk verder breken of vergruizen. Er komen dan schadelijke asbestvezels vrij die ingeademd kunnen worden.

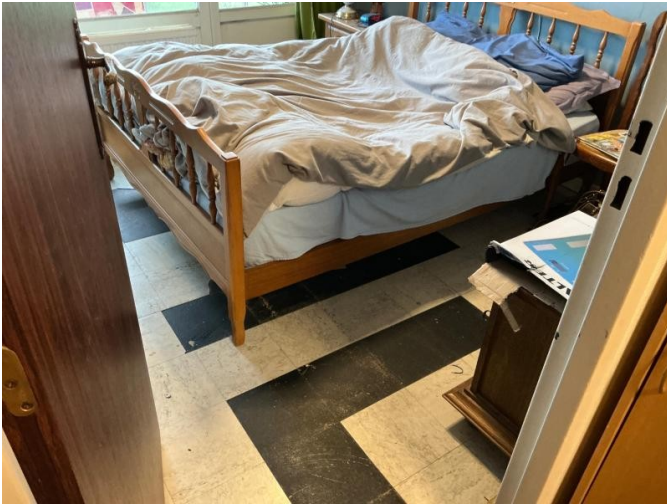
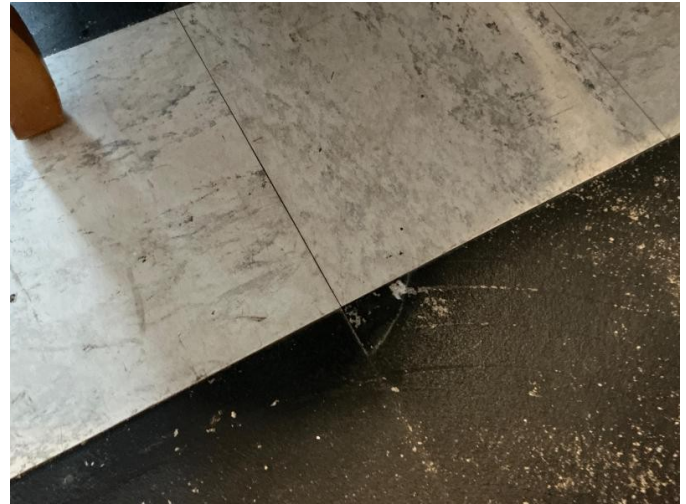
Het asbestmateriaal valt onder de mijlpaal van 2040.

Zorgvuldig beheren

| Eindbeoordeling materiaalrisico | Laag materiaalrisico en/of verlaagde kans op vezelvrijgave |

| Asbestsoort (vezeltype) | Alleen chrysotiel |
| Afschermingsgraad van het gehele materiaal | Geheel of deels (ook) vrij aan de binnenlucht |
| Toestand van het materiaal | Licht beschadigd, licht verweerd. Intact calciumsilicaatmateriaal of categorie III 'gebondenheid' |

| # | Type | Referentie | Resultaat |
|---|---|---|---|
| 3.1 | Puntmonster | MM07 | Chrysotiel |

| Beschrijving | Slaapkamer 1/2/kast - vinyltegels |
| Hoeveelheid (oppervlakte - dikte - aantal) | • 22,00 m <sup>2</sup> - 0,50 cm - 1 stuk |

- Zorg voor een veilig beheer. Vermijd het beschadigen van het asbestmateriaal. Controleer de toestand jaarlijks op wijzigingen.

- Hermetische zone (erkend asbestverwijderaar)  
Het verwijderen van de vinyltegels moet gebeuren door bedrijven erkend voor werken van afbraak of verwijdering van asbest en/of materialen die asbest bevatten.

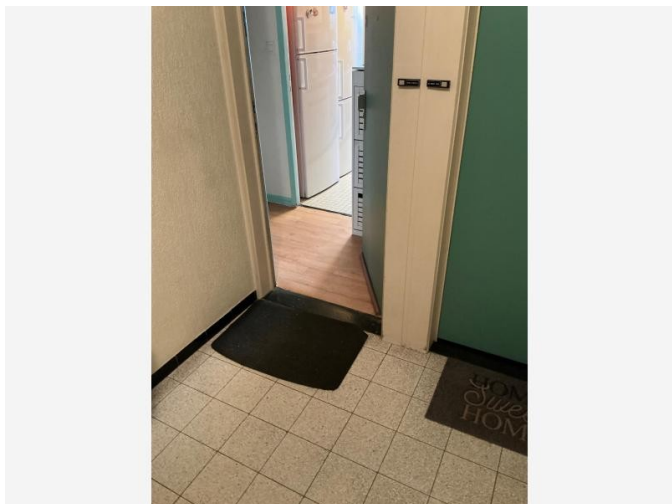
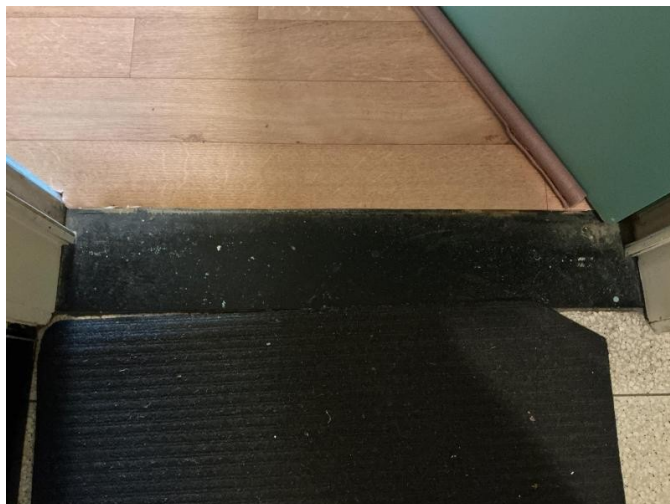
Het asbestmateriaal valt onder de mijlpaal van 2040.

Zorgvuldig beheren

| Eindbeoordeling materiaalrisico | Laag materiaalrisico en/of verlaagde kans op vezelvrijgave |

| Asbestsoort (vezeltype) | Alleen chrysotiel |
| Afschermingsgraad van het gehele materiaal | Geheel of deels (ook) vrij aan de binnenlucht |
| Toestand van het materiaal | Licht beschadigd, licht verweerd. Intact calciumsilicaatmateriaal of categorie III 'gebondenheid' |

| Beschrijving | Appartement - deurdorpels |
| Hoeveelheid (oppervlakte - dikte - aantal) | • 0,25 m <sup>2</sup> - 2,00 cm - 1 stuk |
| Opmerking | <p>De deurdorpel was alleen zichtbaar aan de inkomdeur. Mogelijks bevinden er zich nog deurdorpels aan de andere deuren maar waren niet waarneembaar en inspecteerbaar.</p> <p>De hoeveelheid is een inschatting.</p> |

- Zorg voor een veilig beheer. Vermijd het beschadigen van het asbestmateriaal. Controleer de toestand jaarlijks op wijzigingen.
- Voer bijkomende staalname(s) uit.

- Eenvoudige handelingen: mag via doe-het-zelf of door werknemer(s) met opleidingsattest eenvoudige handelingen  
We raden aan om het asbestverdachte materiaal te laten verwijderen door een firma met een opleidingsattest eenvoudige handelingen. U mag, in principe, ongeacht beschadigingen of vrije asbestvezels, deze asbestverdachte toepassing ook zelf verwijderen met inachtneming van de nodige veiligheidsmaatregelen om uzelf en uw omgeving te beschermen. Een beschadigde asbestverdachte toepassing in slechte staat kan makkelijk verder breken of vergruizen. Er komen dan schadelijke asbestvezels vrij die ingeademd kunnen worden.

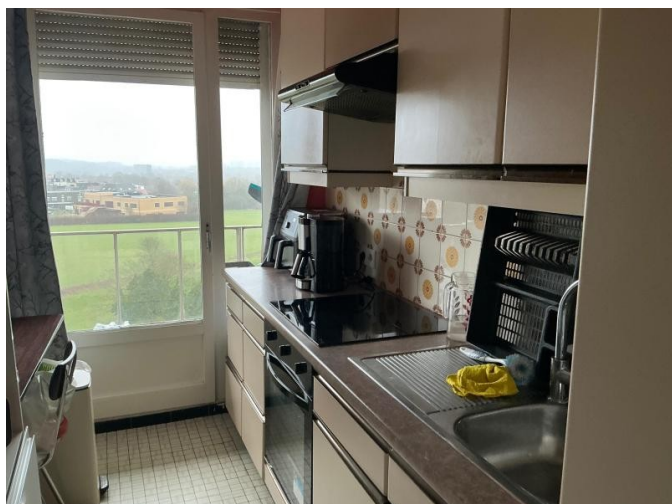
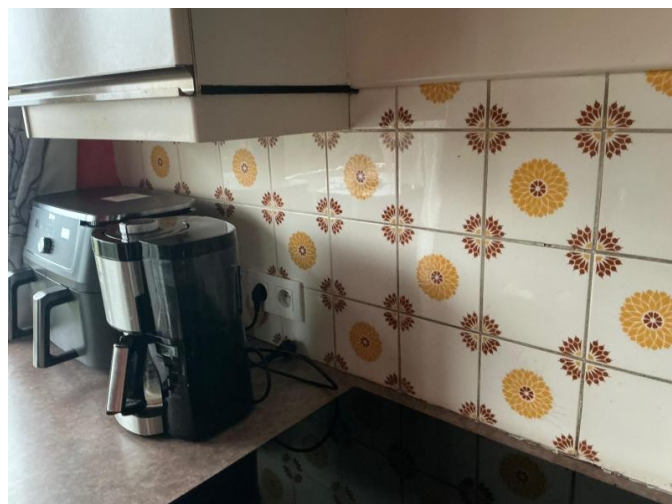
## Fiche 6: Appartement - keuken - tegellijm faïencetegels

### Informatie over een materiaal dat de asbestdeskundige niet kan waarnemen of vaststellen

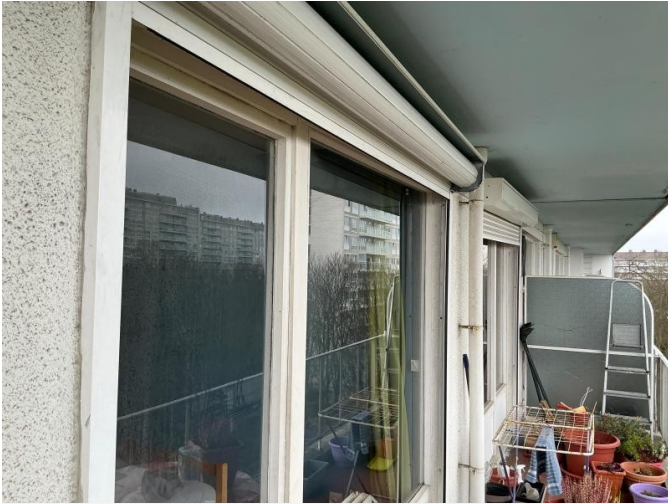
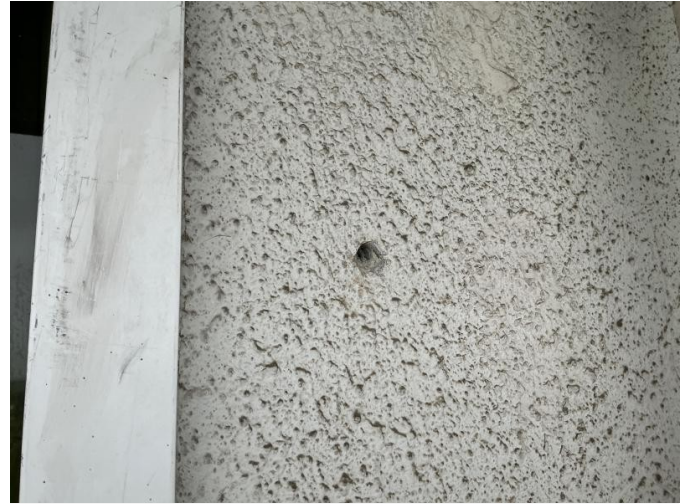
## Fiche 8: Buitenafwerking gevel - cementering - mengstaal

Geen asbest

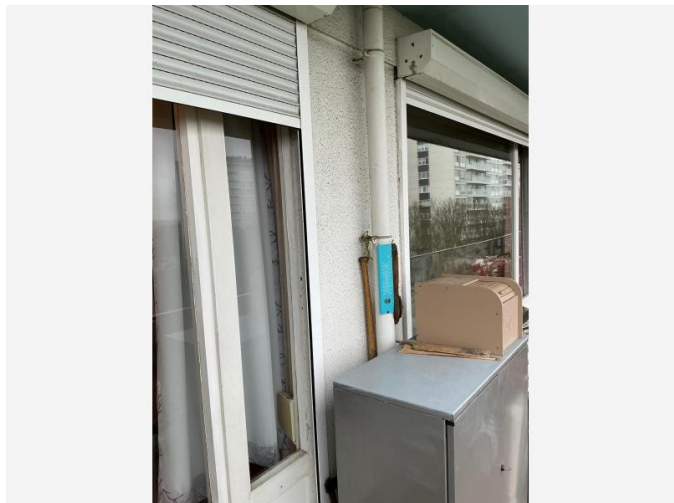
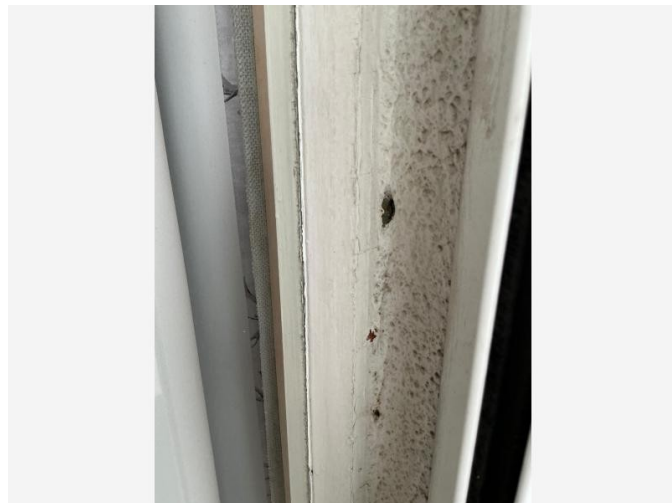
## Fiche 13: Ramen - schrijnwerk mastiek tussen metselwerk en schrijnwerk

Geen asbest
