# Asbestinventarisatattest

De Moystraat 13/201, 2018 Antwerpen

Attestnummer : 20260521-000486.001

Uitgegeven op : 21.05.2026

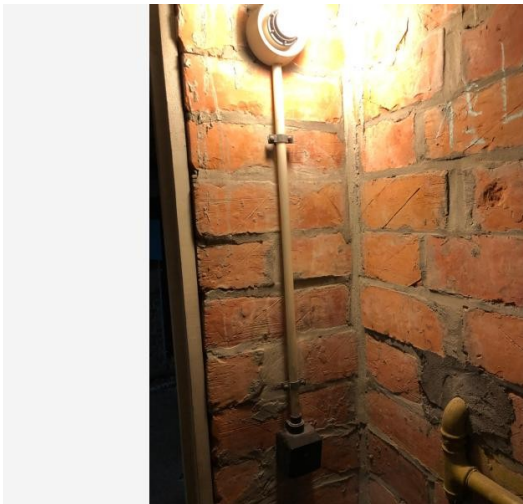
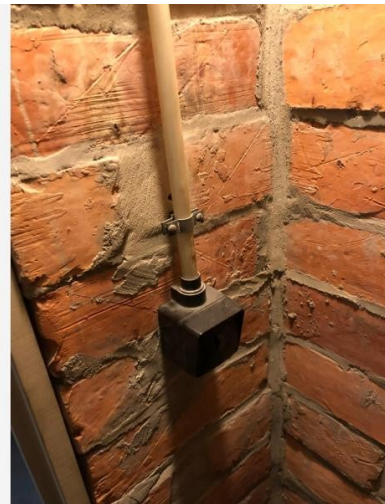
Het asbestmateriaal valt onder de mijlpaal van 2040.

| Eindbeoordeling materiaalisico | Laag materiaalisico en/of verlaagde kans op vezelvrijgave |

| Gebondenheid | Categorie 1: hechtgebonden in oorsprong |
| Asbestsoort (vezeltype) | Crocidoliet aanwezig |
| Asbestconcentratie | Laag (< 50%) |
| Toestand van het materiaal | Onbeschadigd, niet verweerd |

| Beschrijving | Bakeliet schakellaar in de kelder. |
| Identificatiemethode | <p>De asbestdeskundige beoordeelt het materiaal als asbestverdacht en dus asbesthoudend, en dit zonder monstername.</p> <p>Motivatie: De monstername brengt andere schade aan dan schade die inherent is aan de monstername.</p> |

- Zorg voor een veilig beheer. Vermijd het beschadigen van het asbestmateriaal. Controleer de toestand jaarlijks op wijzigingen.
- Voer bijkomende staalname(s) uit.

- Eenvoudige handelingen: mag via doe-het-zelf of door werknemer(s) met opleidingsattest eenvoudige handelingen  
Deze toepassing kan door een aannemer die over een opleidingsattest eenvoudige handelingen beschikt of door een particulier (doe-het-zelf), verwijderd worden indien er geen verhoogd risico op vrijgave van asbestvezels (max. concentratie 0,01 vezels/cm<sup>3</sup> - CODEX Art. VI.3-54) ontstaat en de toepassing voorafgaand wordt gefixeerd/bevochtigd; de individuele elementen zonder machinale werktuigen (boormachine, slijpschijf, hogedrukreiniger,...) en zonder breken of gooien een voor een losgemaakt worden; en ten slotte dubbel en luchtdicht verpakt weggevoerd worden naar een erkend afvalpunt (recyclagepark).

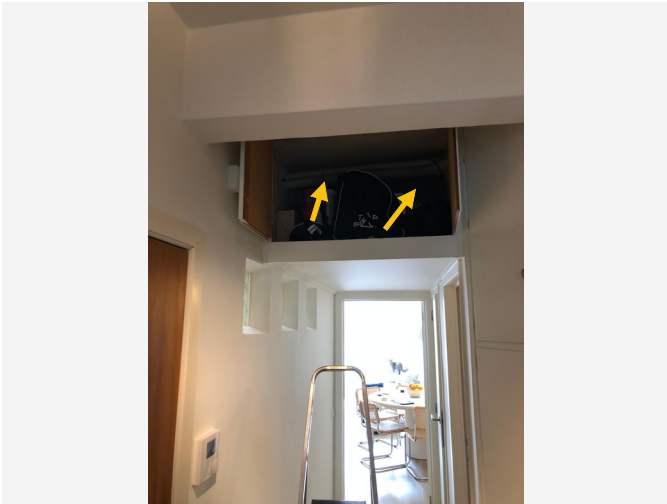
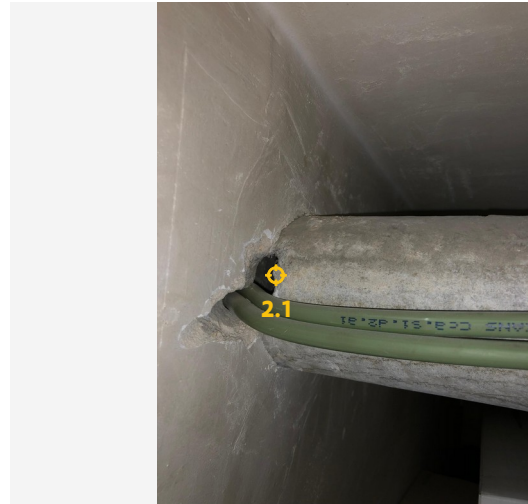
Het asbestmateriaal valt onder de mijlpaal van 2040.

| Eindbeoordeling materiaalarisico | Laag materiaalarisico en/of verlaagde kans op vezelvrijgave |

| Asbestsoort (vezeltype) | Crocidoliet aanwezig |
| Toestand van het materiaal | Onbeschadigd, niet verweerd |

| # | Type | Referentie | Resultaat |
|---|---|---|---|
| 2.1 | Puntmonster | S03 | Crocidoliet, Chrysotiel |

| Beschrijving | Verluchtingsbuis |

- Zorg voor een veilig beheer. Vermijd het beschadigen van het asbestmateriaal. Controleer de toestand jaarlijks op wijzigingen.

- Eenvoudige handelingen: mag via doe-het-zelf of door werknemer(s) met opleidingsattest eenvoudige handelingen  
Deze toepassing kan door een aannemer die over een opleidingsattest eenvoudige handelingen beschikt of door een particulier (doe-het-zelf), verwijderd worden indien er geen verhoogd risico op vrijgave van asbestvezels (max. concentratie 0,01 vezels/cm<sup>3</sup> - CODEX Art. VI.3-54) ontstaat en de toepassing voorafgaand wordt gefixeerd/bevochtigd; de individuele elementen zonder machinale werktuigen (boormachine, slijpschijf, hogedrukreiniger,...) en zonder breken of gooien een voor een losgemaakt worden; en ten slotte dubbel en luchtdicht verpakt weggevoerd worden naar een erkend afvalpunt (recyclagepark).

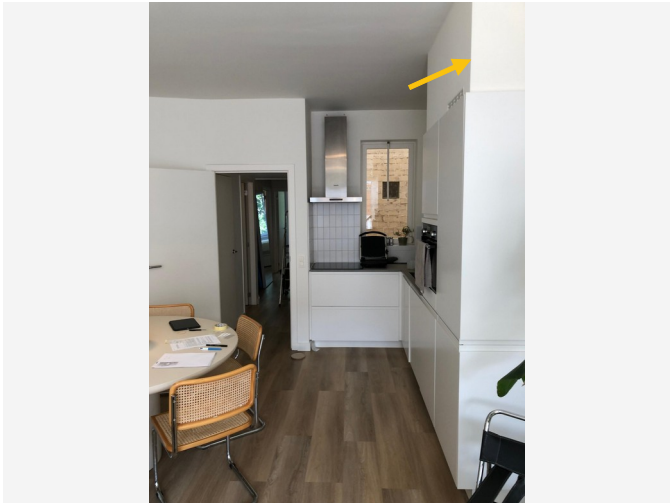
**Reden:** Het te onderzoeken materiaal situeert zich hoger dan 3,50 m te rekenen vanaf een veilige ondergrond

**Uitleg van de asbestdeskundige:** De schouw bevat binnenin mogelijk een asbestcement rookgaskanaal. Laat dit onderzoeken bij eventuele werken.

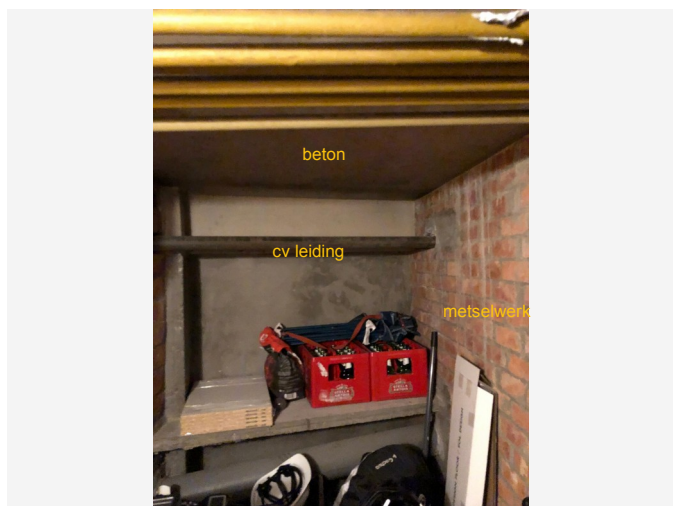
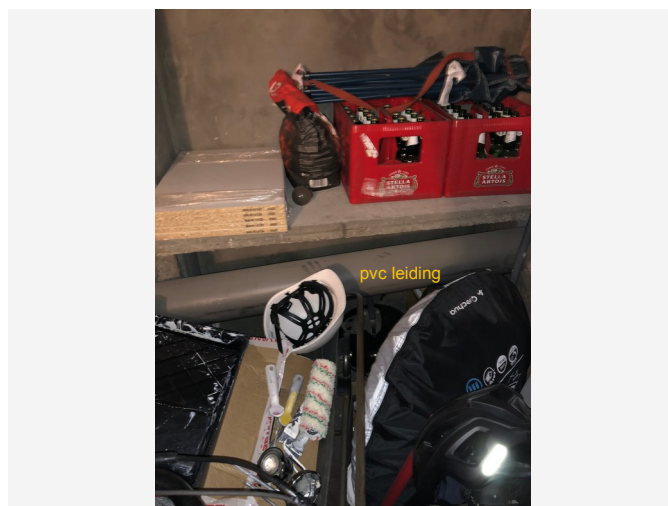
## Fiche 4: Kelder berging is nagekeken.

Buiten de bakeliet schakelaar zijn er geen asbest verdachte materialen aangetroffen.

De plafond is beton, evenals de vloer. De muren zijn metseklwerk.

Cv leidingen zijn staal en de afvoer is pvc.

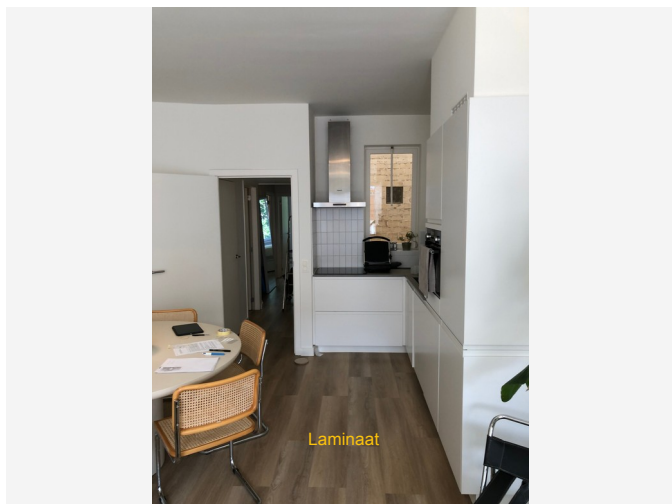
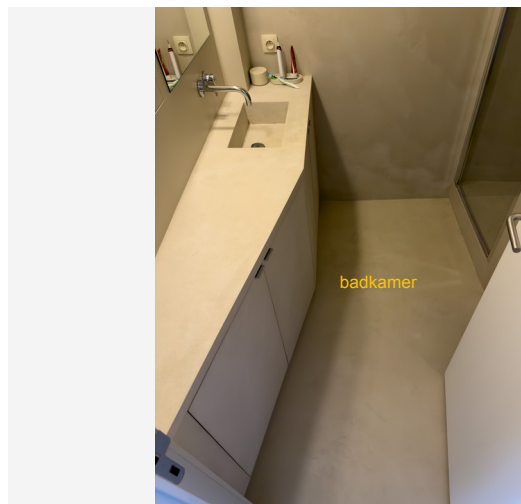
Het appartement is bijna volledig voorzien van laminaat.

Enkel de badkamer is bekleed met een waterdichte bezetting, aangebracht in 2024.

Onder de laminaat kon niet gekeken worden.

Let op bij renovatie, mogelijk liggen er nog oude vloeren onder die mogelijks asbest kunnen bevatten.

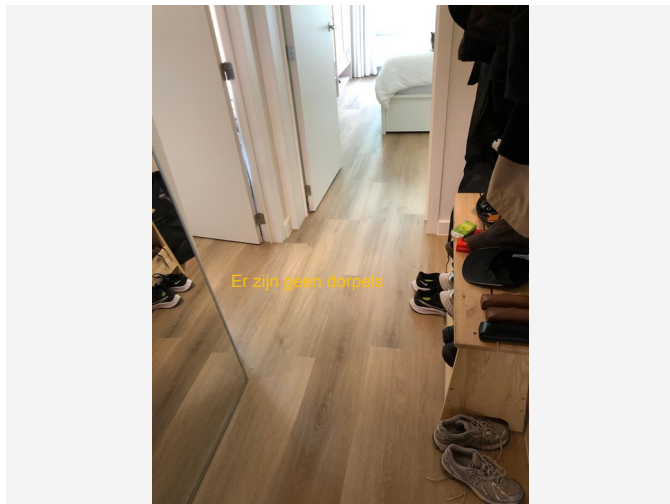
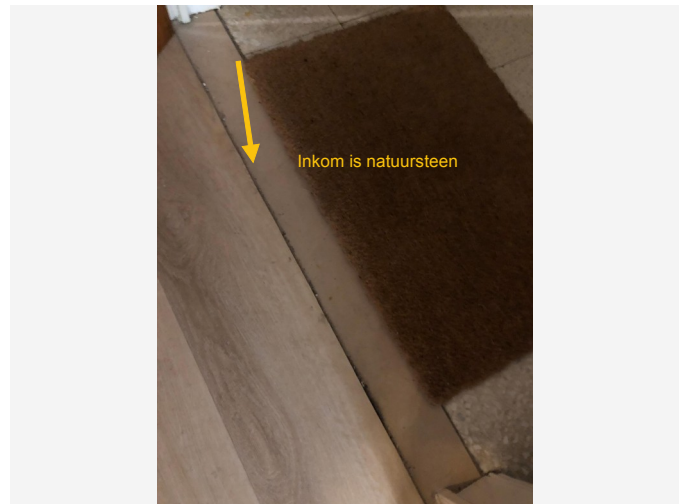
## Fiche 6: Dorpel aan de inkom.

In het appartement zijn geen dorpels aanwezig. De laminaat loopt door.

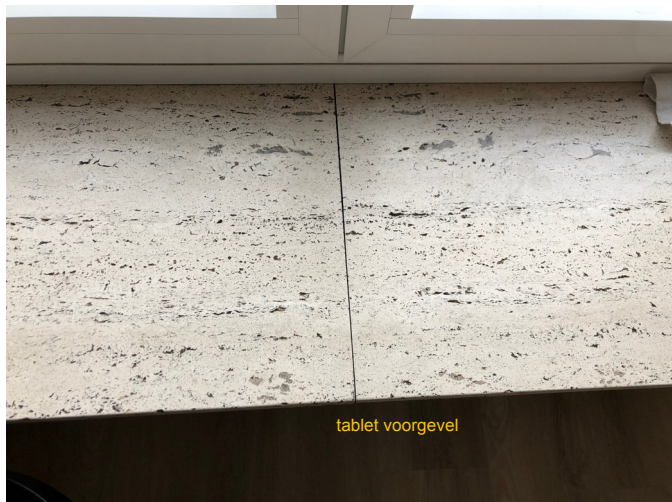
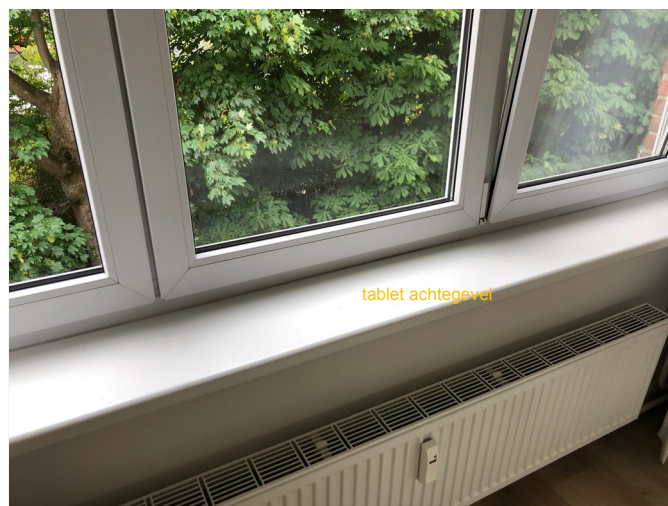
De raamtablet aan de voorgevel is natuursteen.

De raamtabletten van de achtergevel zijn van hout.

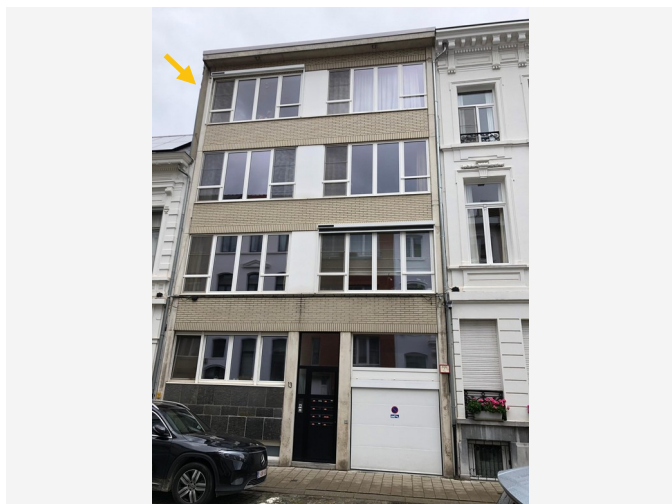
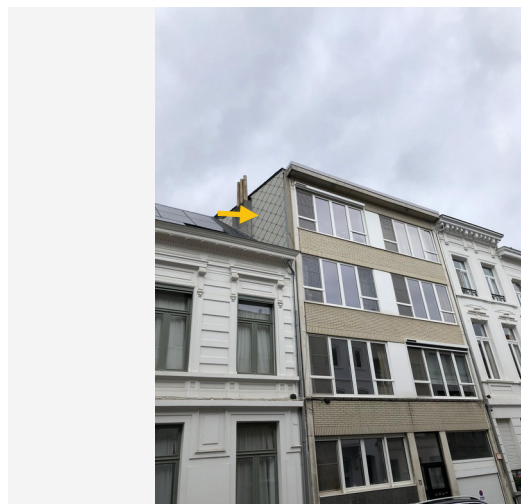
De gevel van het appartementsgebouw bevat asbestverdachte leien.

De VME is eigenaar van de leien.

Laten onderzoeken in het attest gemeenschappelijke delen en bespreken tijdens de algemene vergadering.

Laat de leien onaangeroerd tot ze op professionele wijze worden weggehaald.

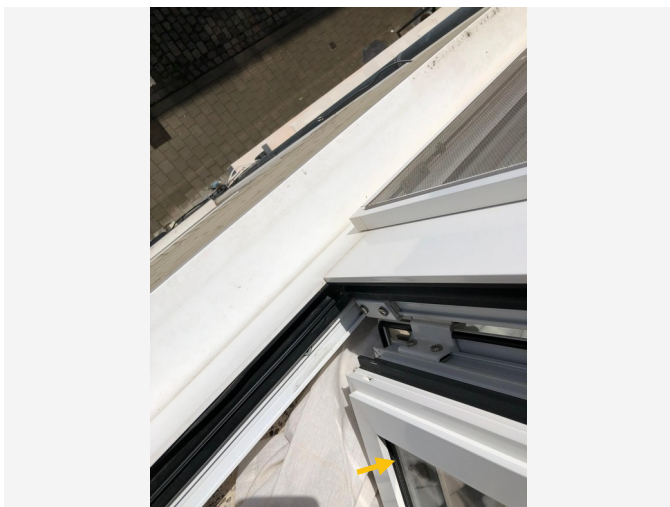
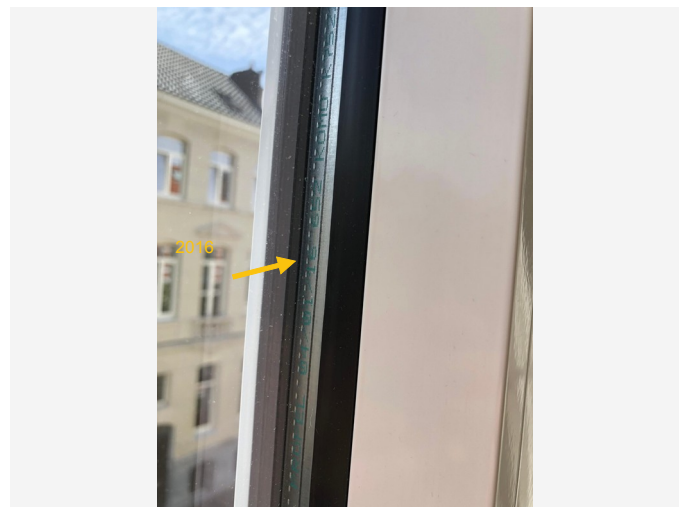
### Fiche 11: Kit aan de ramen

| Beschrijving | Notitie | Terug te vinden op plannen |
|---|---|---|
| Fiche 11: Kit aan de ramen | De kit aan de ramen is niet asbestverdacht.<br>De ramen zijn vernieuwd in 2016. | Plan 1.2: Plan appartement |
