# Asbestinventarisatetest

Molenbaan 26, 2920 Kalmthout

Attestnummer : 20240315-000323.001

Uitgegeven op : 12.04.2024

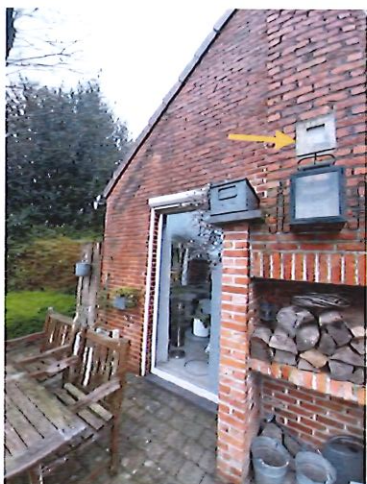
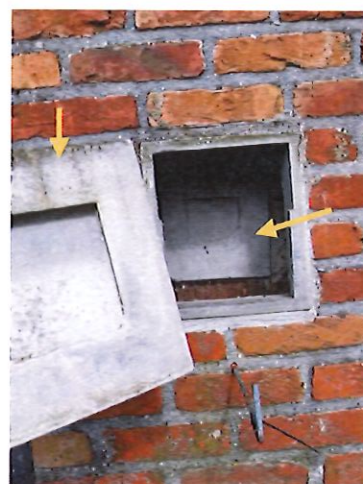
## Fiche 1: 2 roetluiken schouw terras

Asbestmateriaal

| Eindbeoordeling materiaalrisico | Zeer laag materiaalrisico en/of zeer lage kans op vezelvrijgave |

| Gebondenheid | Categorie 1: hechtgebonden in oorsprong |
| Asbestsoort (vezeltype) | Alleen chrysotiel |
| Asbestconcentratie | Laag (< 50%) |
| Afschermingsgraad van het gehele materiaal | Geheel of deels vrij aan de buitenlucht |
| Toestand van het materiaal | Onbeschadigd, niet verweerd |

| # | Type | Referentie | Resultaat |
|---|---|---|---|
| 1.1 | Puntmonster | E-24-022327/01 | Chrysotiel |

| Beschrijving | 2 roetluiken schouw terras |

Het asbestmateriaal valt onder de mijlpaal van 2040.

Zorgvuldig beheren

- Zorg voor een veilig beheer. Vermijd het beschadigen van het asbestmateriaal. Controleer de toestand jaarlijks op wijzigingen.

- Eenvoudige handelingen: mag via doe-het-zelf of door werknemer(s) met opleidingsattest eenvoudige handelingen  
Het roetluis in 1 stuk verwijderen zonder te breken of beschadigen. Het cementwerk errond voorzichtig loskappen zonder het luik zelf te beschadigen. Zorg voor gepaste persoonlijke beschermingsmiddelen: minimaal FFP3 mondmasker en indien nodig Tyvec overall (minimaal Cat III type 5/6) en wegwerphandschoenen.

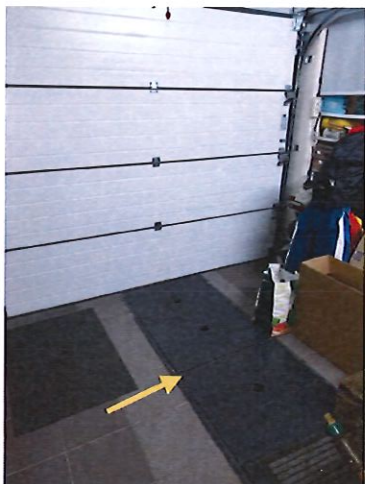
**Reden:** Het onderzoek kan niet uitgevoerd worden binnen de bepalingen van de Welzijnswet

**Uitleg van de asbestdeskundige:** De kruipkelder is lager dan 1,5 meter.

De toegang naar de kruipkelder is te bereiken via de garage. Vanuit het luik is niets asbestverdachts waar te nemen.

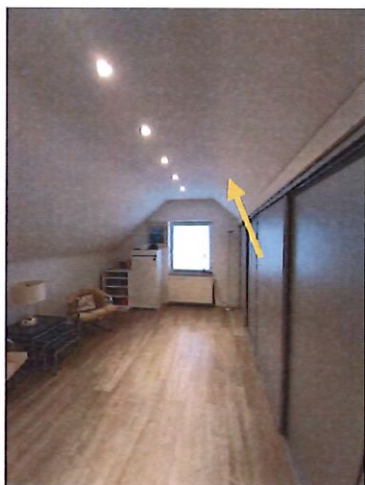
## Fiche 3: Geen pleisterwerk waarneembaar aan plafonds

Geen pleisterwerk waarneembaar aan de plafonds. Deze zijn afgewerkt met gipsplaten. In de garage is dit geschilderde beton.

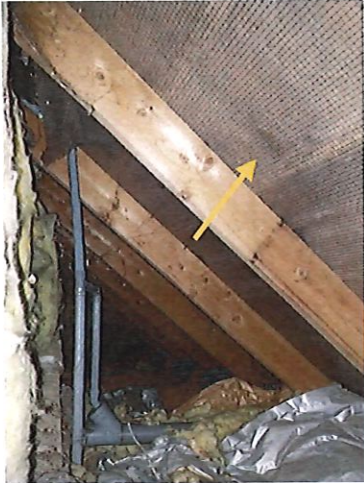
## Fiche 4: Onderdak woning

Het onderdak van de woning bestaat uit een dampscherm en isolatiemateriaal. Deze zijn niet-asbestverdacht.

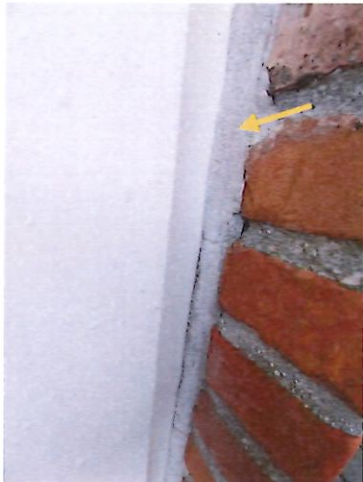
## Fiche 5: Geen asbestverdachte mastiek aan ramen/deuren

De kit van de ramen en deuren bestaat overal uit siliconen en cement. Dit is niet-asbestverdacht.

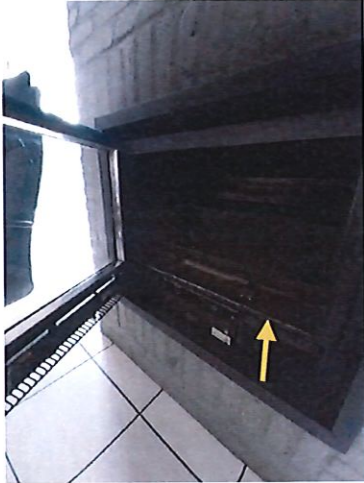
## Fiche 6: Kachelkoord living

Kachelkoord is niet-asbestverdacht. Deze kachel staat in de living

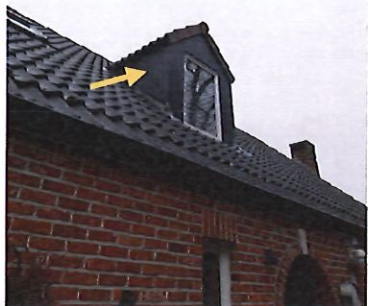
Het materiaal aan de buitenzijde van de dakkapel bestaat uit houten panelen. Deze zijn niet-asbestverdacht. Langs de binnenzijde is het afgewerkt met gipsplaten.

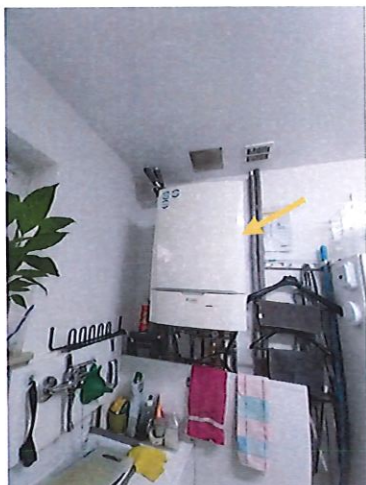
## Fiche 8: Cv-ketel Remeha

De CV ketel van het merk Remeha, bouwjaar onbekend, kon niet getraceerd worden in online databanken met technische informatie (IAD online) en er zijn van deze periode geen andere types van hetzelfde merk gekend die asbesthoudende materialen bevatten. Dit type ketel zal dus vermoedelijk geen asbesthoudende materialen bevatten, maar dit kan niet waargenomen of vastgesteld worden.

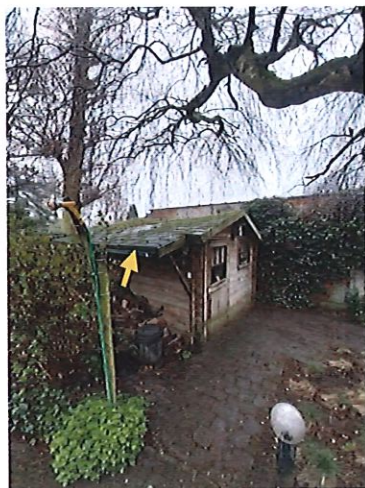
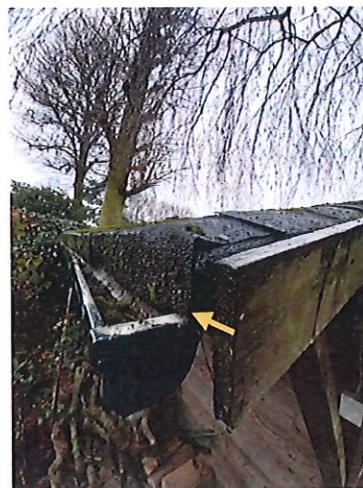
## Fiche 9: Roofing tuinhuis

Geen asbest

| # | Type | Referentie | Resultaat |
|---|---|---|---|
| 9.1 | Puntmonster | E-24-015625/02 | Geen asbest |

| Opmerking | <p>De hoeveelheid is een schatting.</p> <p>Negatief resultaat van de staalname van roofing doet enkel uitspraak over de toplaag en heeft geen betrekking op onderliggende lagen. Om een volledig beeld te krijgen over de volledige dakbedekking van het plat dak is een destructief onderzoek noodzakelijk.</p> |

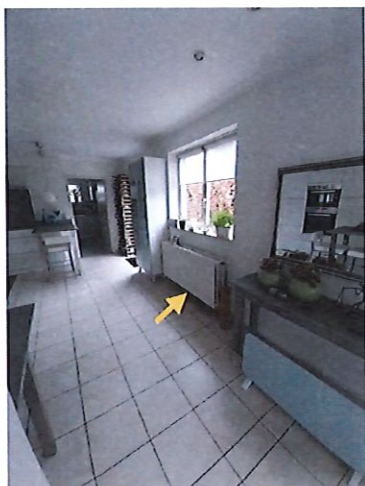
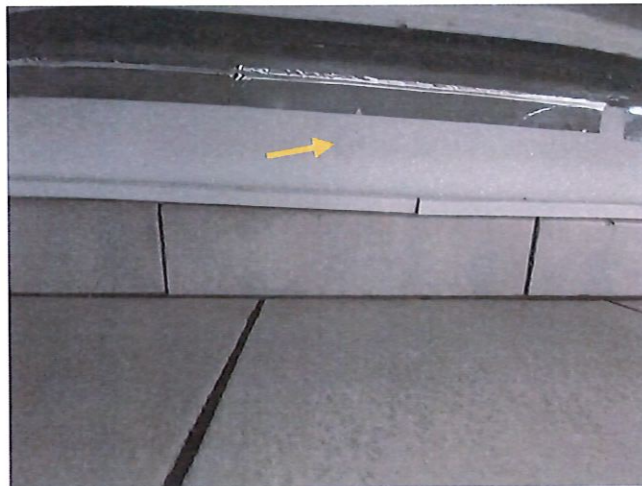
## Fiche 10: Pleisterwerk wanden

Geen asbest

| # | Type | Referentie | Resultaat |
|---|---|---|---|
| 10.1 | Mengmonster | E-24-015625/01 | Geen asbest |

| Opmerking | <p>De hoeveelheid is een schatting.</p> <p>De staalnames zijn genomen in de stookruimte, keuken, trappenhuis +0 en bureau.</p> |
