# Asbestinventarisatetest

Bareellaan 14, 2950 Kapellen

Attestnummer : 20250627-000259.000

Uitgegeven op : 27.06.2025

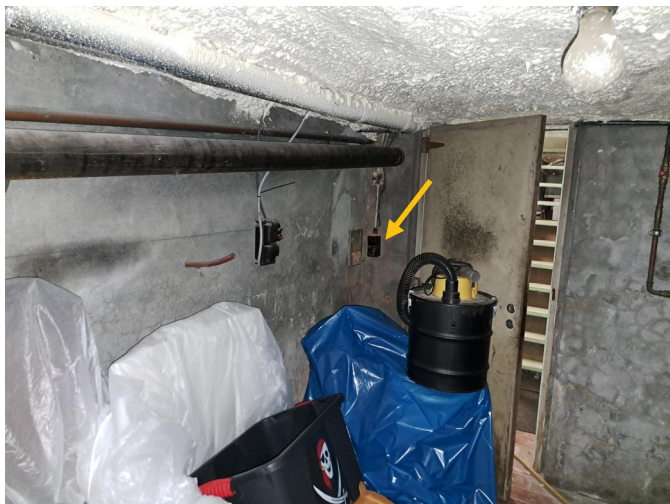
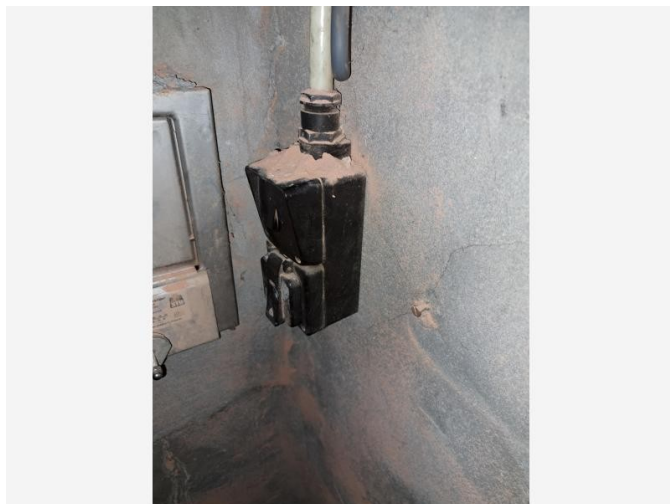
Het asbestmateriaal valt onder de mijlpaal van 2040.

| Eindbeoordeling materiaalrisico | Laag materiaalrisico en/of verlaagde kans op vezelvrijgave |

| Asbestsoort (vezeltype) | Crocidoliet aanwezig |
| Toestand van het materiaal | Onbeschadigd, niet verweerd |

| Beschrijving | lichtschakelaar en stopcontact |
| Asbestmateriaal | Plaat, paneel, tablet - Type Bakeliet |

- Zorg voor een veilig beheer en verwijder dit asbestmateriaal wanneer het bij werken eenvoudig bereikbaar wordt. Controleer de toestand jaarlijks op wijzigingen.
- Voer bijkomende staalname(s) uit.

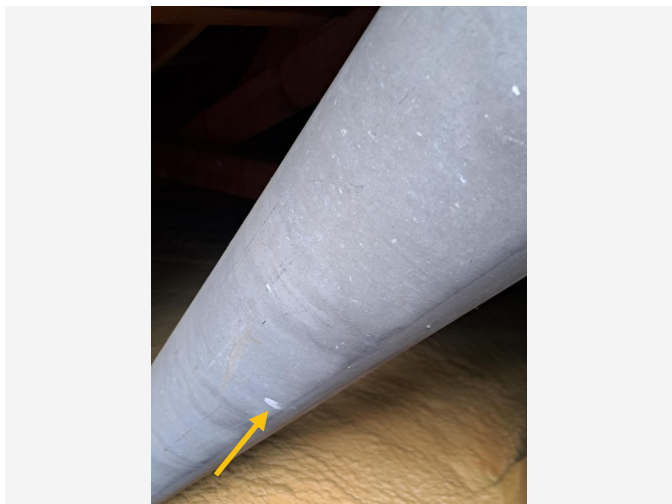
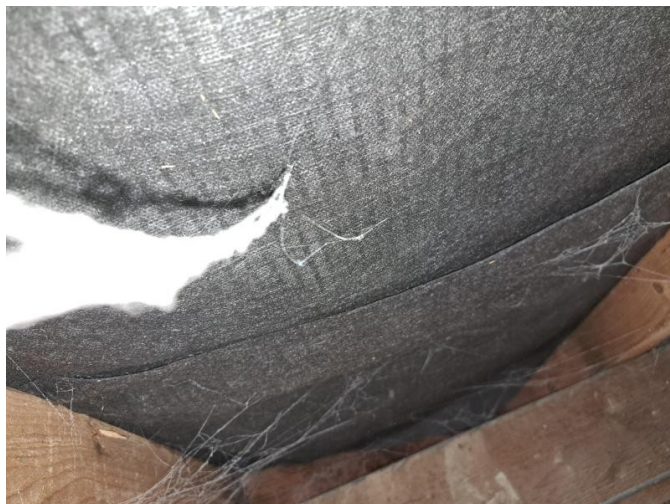
Het asbestmateriaal valt onder de mijlpaal van 2040.

| Eindbeoordeling materiaalrisico | Laag materiaalrisico en/of verlaagde kans op vezelvrijgave |

| Asbestsoort (vezeltype) | Alleen chrysotiel |
| Toestand van het materiaal | Licht beschadigd, licht verweerd. Intact calciumsilicaatmateriaal of categorie III 'gebondenheid' |

| Beschrijving | cementbuis |
| Asbestmateriaal | Rookgaskanaal |

- Zorg voor een veilig beheer en verwijder dit asbestmateriaal wanneer het bij werken eenvoudig bereikbaar wordt. Controleer de toestand jaarlijks op wijzigingen.

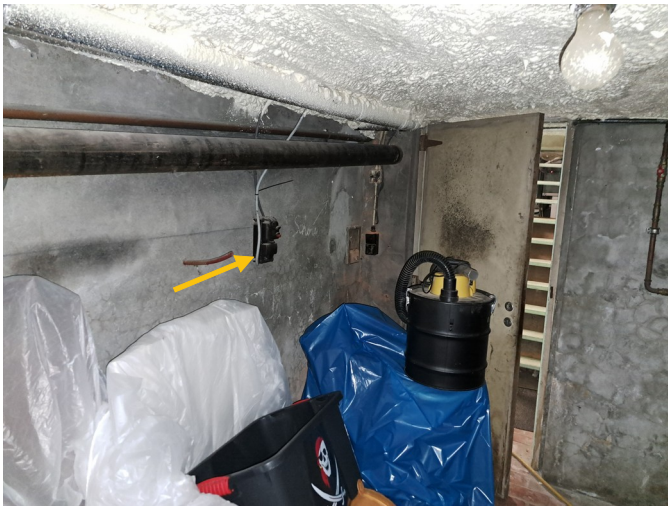
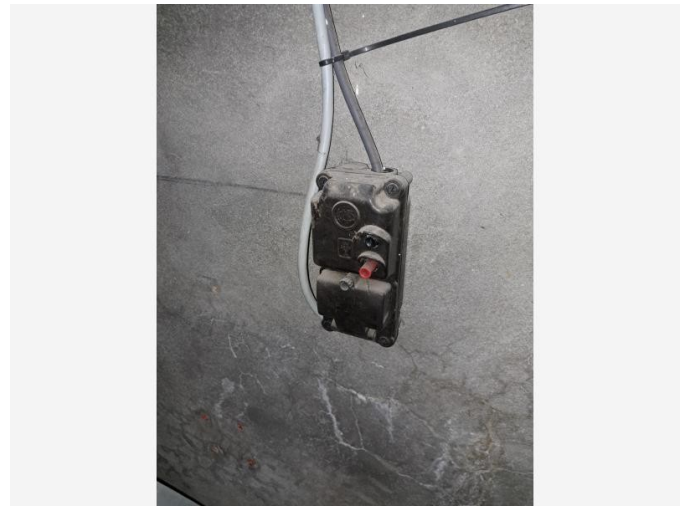
Het asbestmateriaal valt onder de mijlpaal van 2040.

| Eindbeoordeling materiaalrisico | Laag materiaalrisico en/of verlaagde kans op vezelvrijgave |

| Asbestsoort (vezeltype) | Crocidoliet aanwezig |
| Toestand van het materiaal | Onbeschadigd, niet verweerd |

| Beschrijving | elektro verdeelkast |
| Asbestmateriaal | Plaat, paneel, tablet - Type Bakeliet |

- Zorg voor een veilig beheer en verwijder dit asbestmateriaal wanneer het bij werken eenvoudig bereikbaar wordt. Controleer de toestand jaarlijks op wijzigingen.
- Voer bijkomende staalname(s) uit.

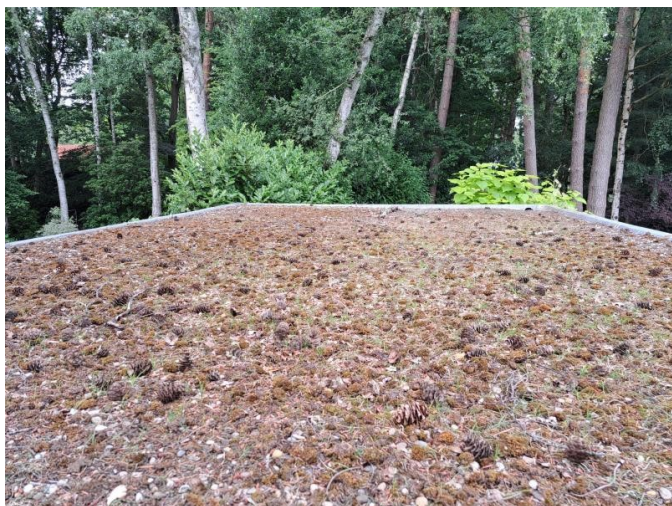
*Situeringsfoto*

**Reden:** Lekkage

**Uitleg van de asbestdeskundige:** Wegens kans op lekkage kan er geen staal genomen.

De opkant van de roofing is onder de dakrand geklemd.

Het dak ligt bedekt met stenen.

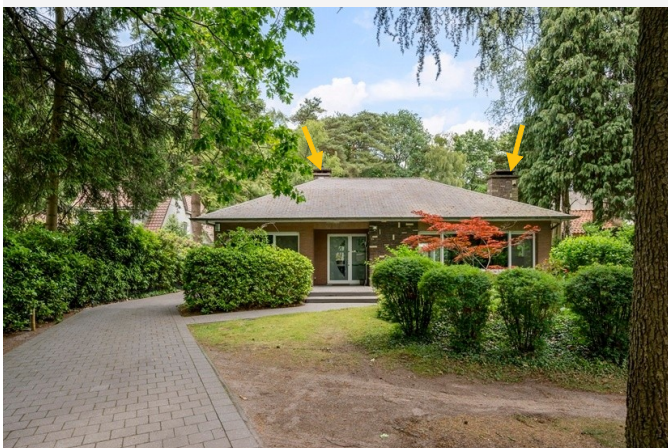
*Situeringsfoto*

**Reden:** Het te onderzoeken materiaal situeert zich hoger dan 3,50 m te rekenen vanaf een veilige ondergrond

**Uitleg van de asbestdeskundige:** De schouwen zijn van binnenuit niet inspecteerbaar.

Van buitenaf kan dit enkel met hulpmiddelen zoals een hoogtewerker.

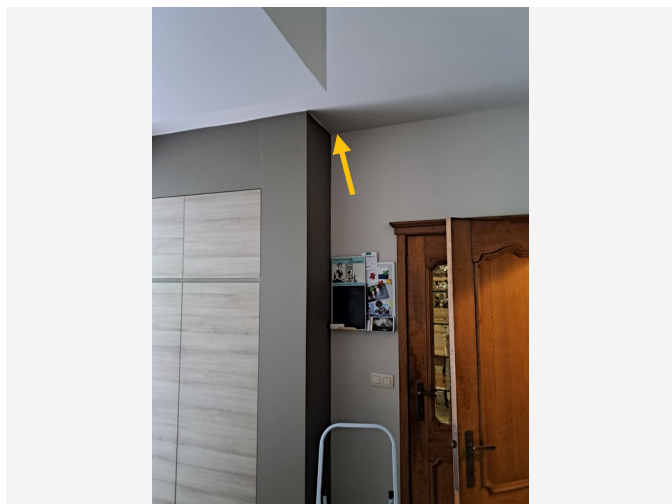
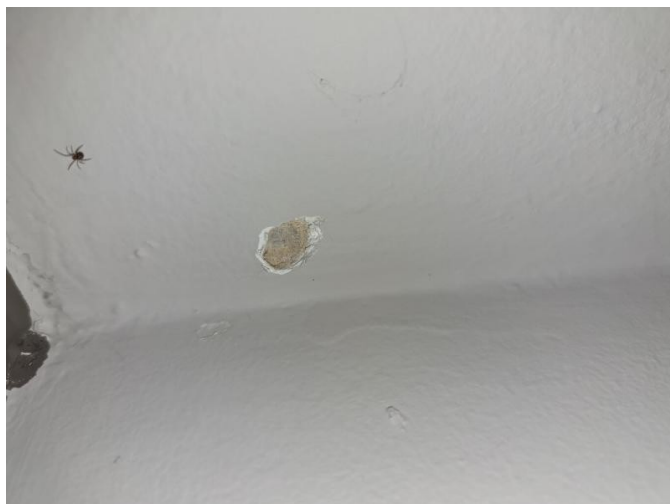
## Fiche 6: bezetting plafond

Geen asbest

| Opmerking | Er is een verlaagd plafond in de badkamer en wc.<br>Plafond veranda bestaat uit polycarbonaatplaten. |

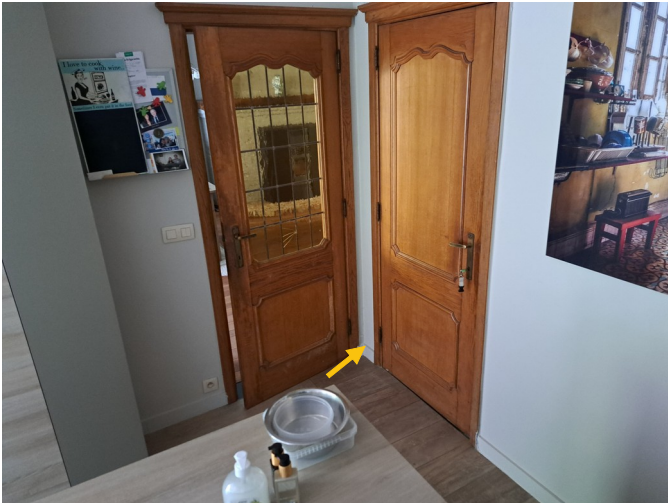
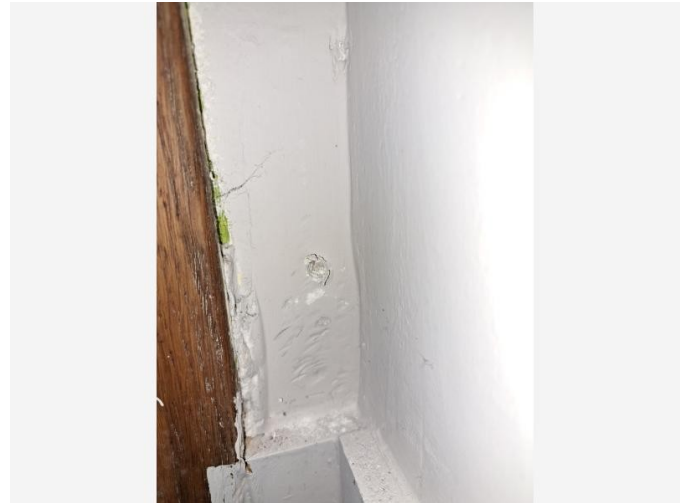
## Fiche 7: bezetting muren

Geen asbest

| Opmerking | Er zijn wandtegels in de wc en badkamer. |

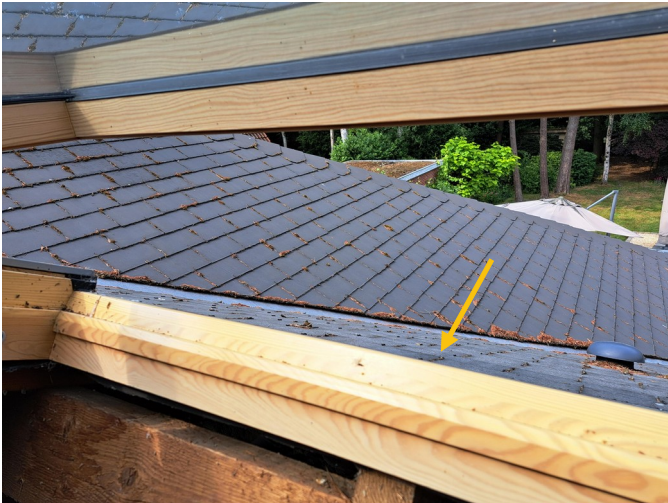
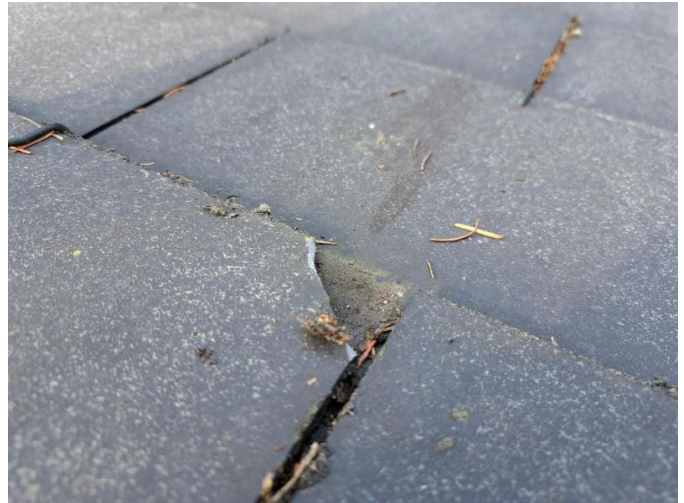
## Fiche 8: lei woning

Geen asbest

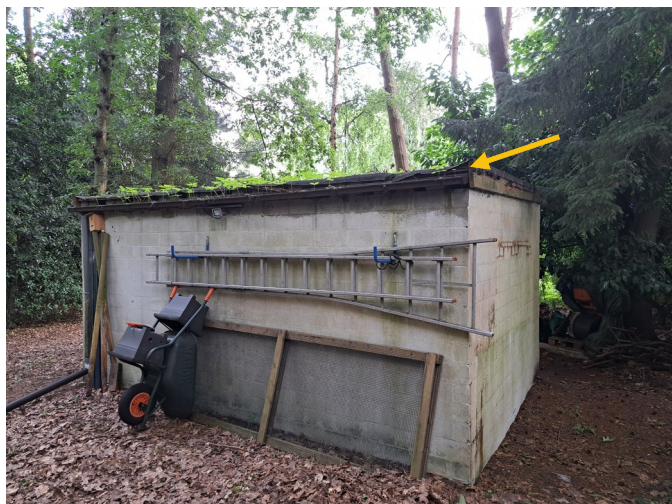
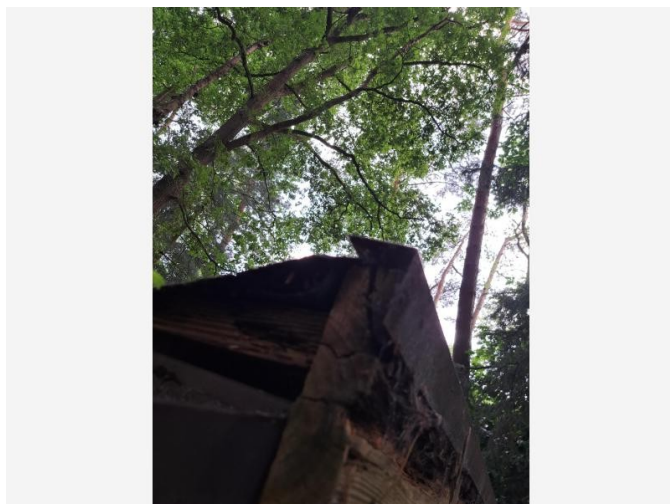
## Fiche 9: roofing tuinhuis

Geen asbest
