# Asbestinventarisatetest

Vossekotstraat 56, 9100 Sint-Niklaas

Attestnummer : **20260814-000205.000**

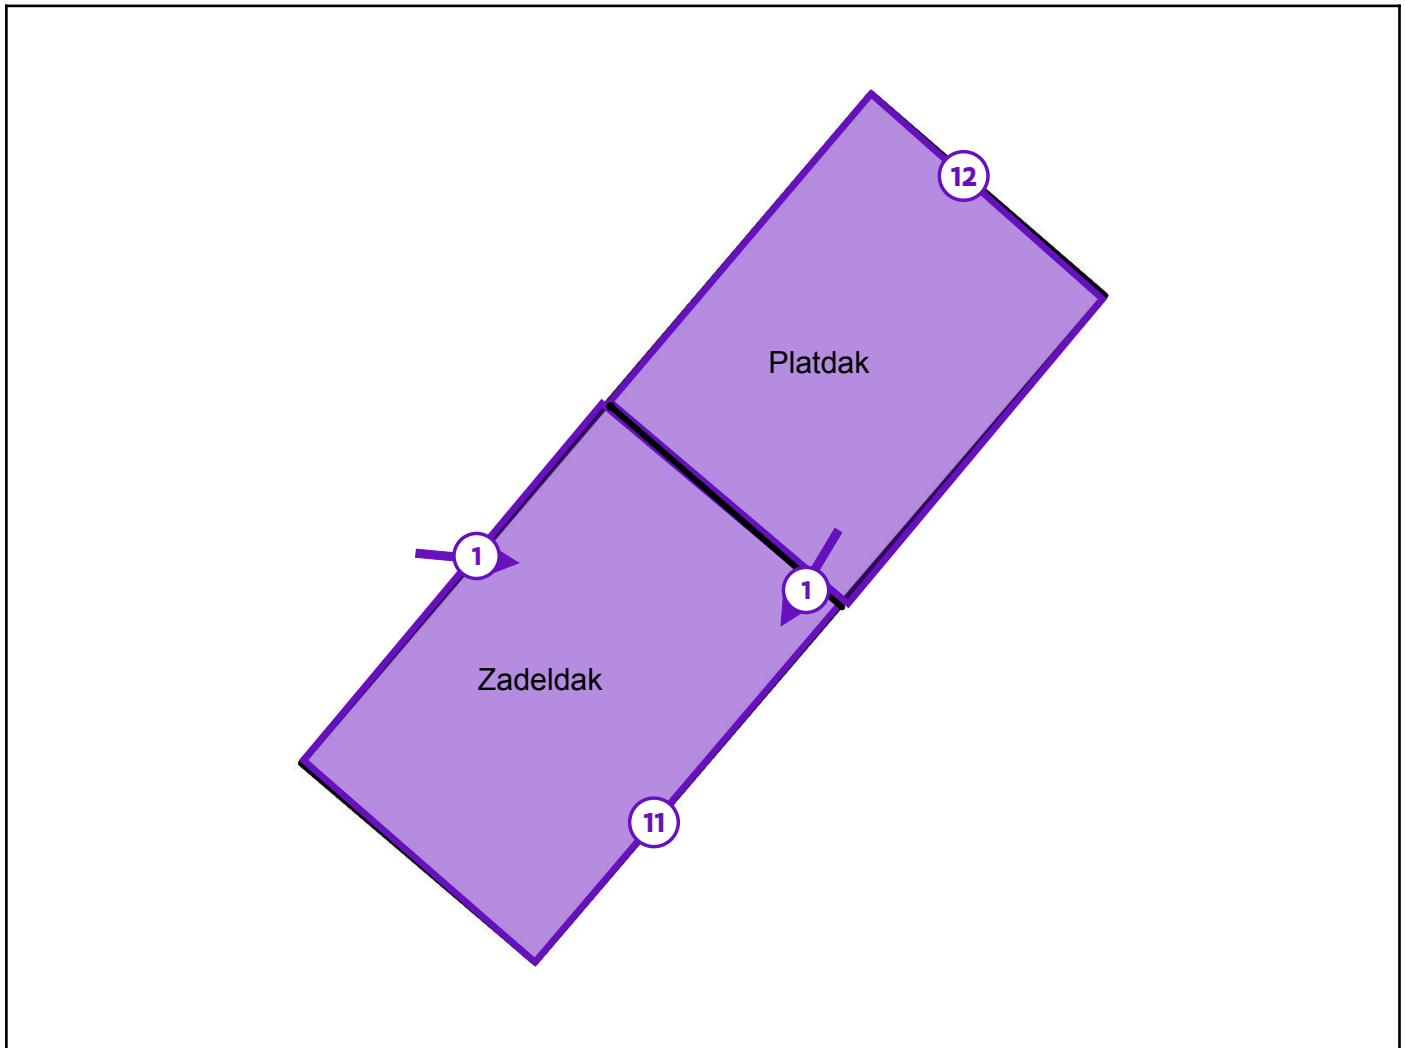
## Plan 1.9: Dakenplan

| Beschrijving | Type | Actie |
|---|---|---|
| 1. Schoorsteen rookgaskanaal | Beperking | - |

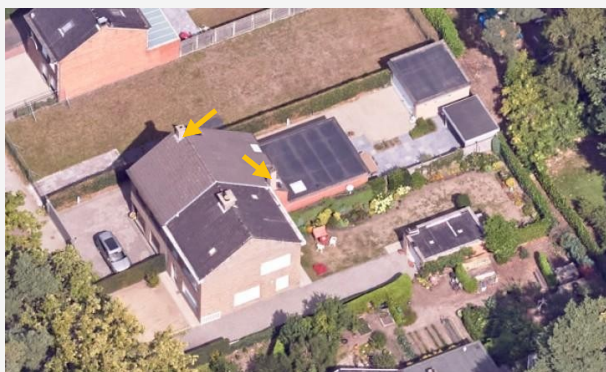
Situeringsfoto

**Reden:** Het te onderzoeken materiaal situeert zich hoger dan 3,50 m te rekenen vanaf een veilige ondergrond

**Uitleg van de asbestdeskundige:** Het is niet zichtbaar of er een asbestverdacht rookgaskanaal aanwezig is in de schoorsteen. Conform ons inspectieprotocol mogen wij een beperking inroepen voor hoogtes hoger dan 3,5 m. Indien men dit wil laten onderzoeken, dient er een nieuwe afspraak gemaakt te worden en moet er een hoogtewerker voorzien worden, evenals iemand die bevoegd is om deze te bedienen en eventueel een techniek die de al dan niet aanwezige schouwheid kan afnemen en weer terugplaatsen.

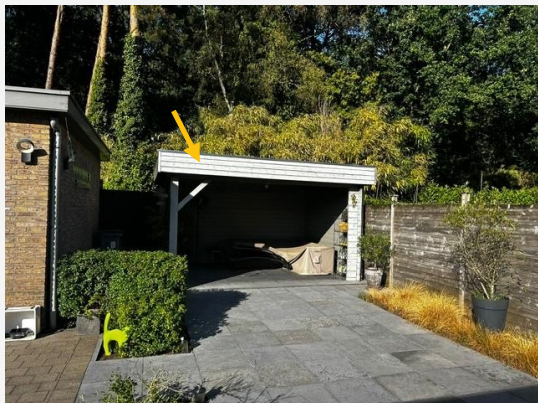
*Situeringsfoto*

**Bouwjaar:** 2019

*Constructies gebouwd vanaf 2001 moeten niet onderzocht worden*

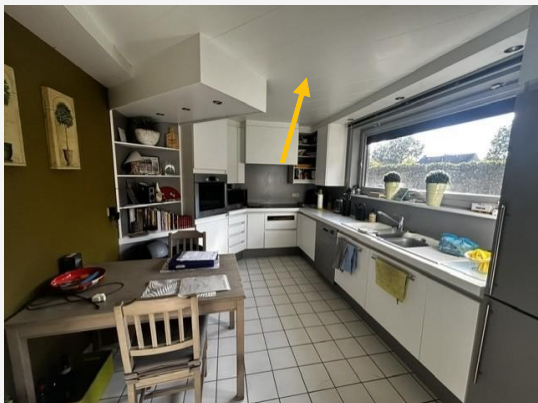
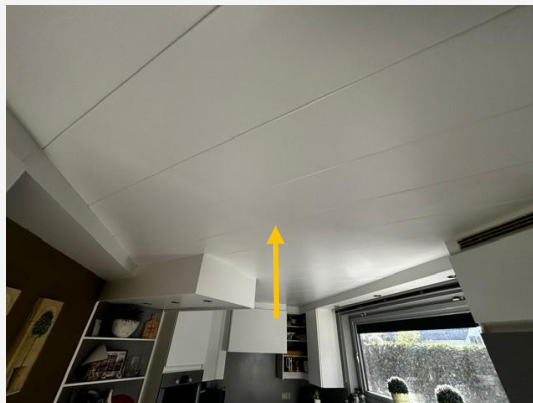
De plafonds zijn afgewerkt met niet-asbestverdachte voorzetpanelen. Controle en staalname van eventuele onderliggende materialen is enkel mogelijk mits uitbreiding naar een aanvullend destructief onderzoek.

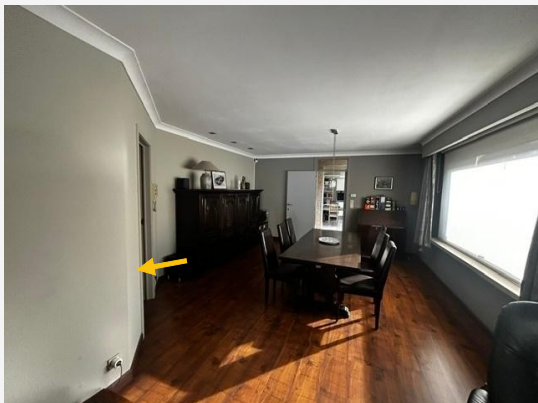
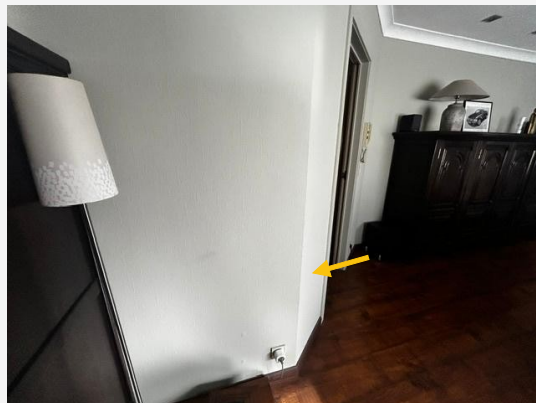
De muren zijn afgewerkt met niet-asbestverdachte voorzetpanelen. Controle en staalname van eventuele onderliggende materialen is enkel mogelijk mits uitbreiding naar een aanvullend destructief onderzoek.

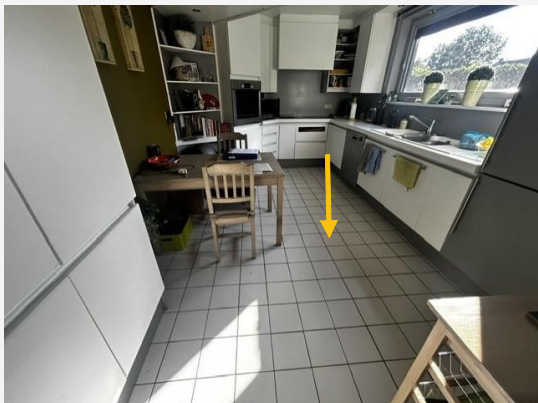
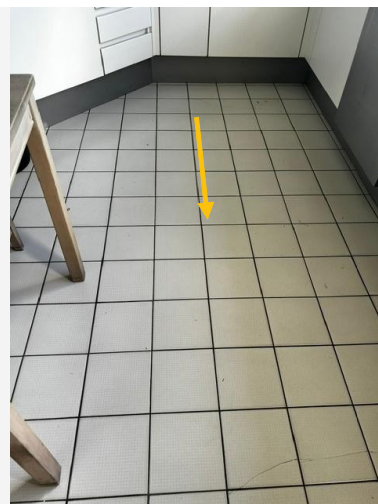
De vloeren zijn intact zonder zichtbare beschadigingen. Controle en monsternamen van de lijmlaag is enkel mogelijk mits uitbreiding naar een aanvullend destructief onderzoek.

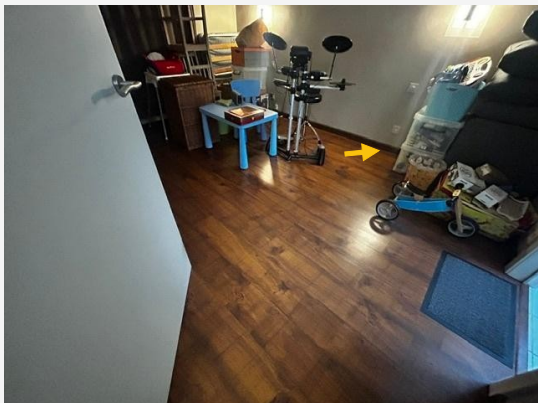
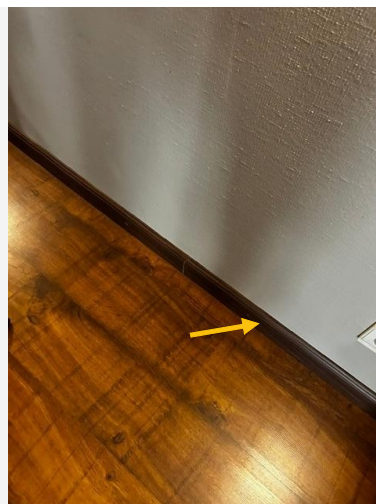
Afwerking met intacte plinten zonder zichtbare beschadigingen. Controle en monsternamen van de lijmlaag is enkel mogelijk mits uitbreiding naar een aanvullend destructief onderzoek.

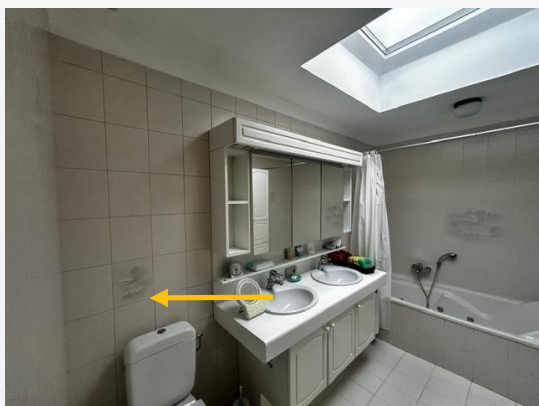
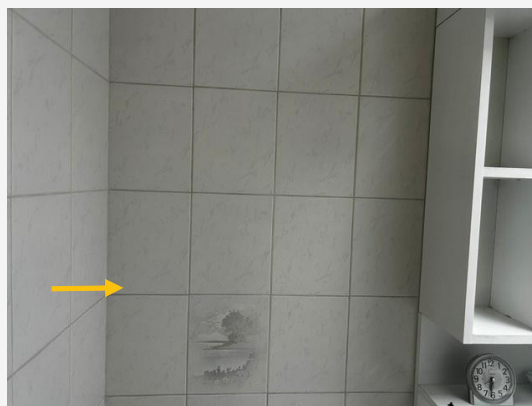
Afwerking met intacte faiencetegels zonder zichtbare beschadigingen. Controle en monsternamen van de lijmlaag is enkel mogelijk mits uitbreiding naar een aanvullend destructief onderzoek.

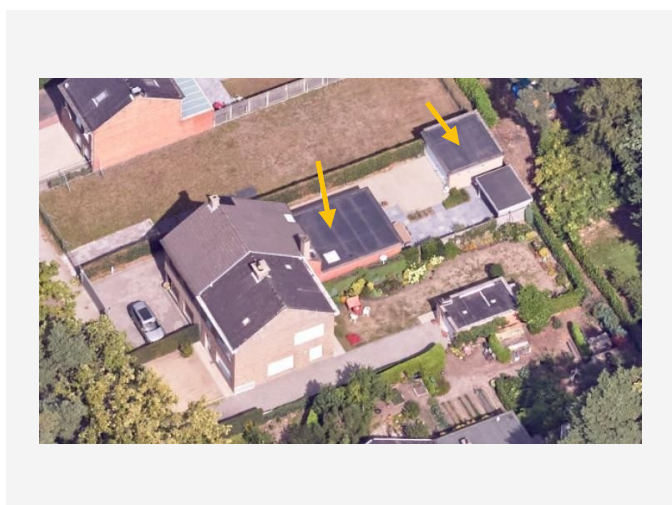
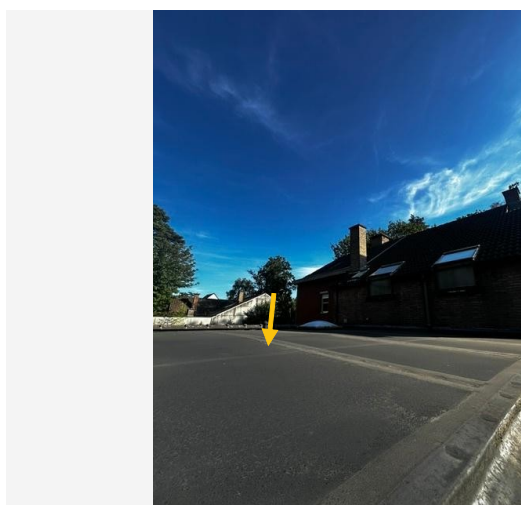
## Fiche 12: EPDM dakbedekking

| Beschrijving | Notitie | Terug te vinden op plannen |
|---|---|---|
| Fiche 12: EPDM dakbedekking | De platte daken zijn vervangen in 2009 met nieuwe EPDM en niet-asbestverdacht (zie bewijsdocumenten). Er is echter geen zicht op eventuele oudere dakbedekkingen die zich daaronder kunnen bevinden. Het detecteren hiervan valt onder destructief onderzoek, wat niet vereist is voor het opstellen van een attest. | Plan 1.9: Dakenplan<br>Plan 2.1: Garage |

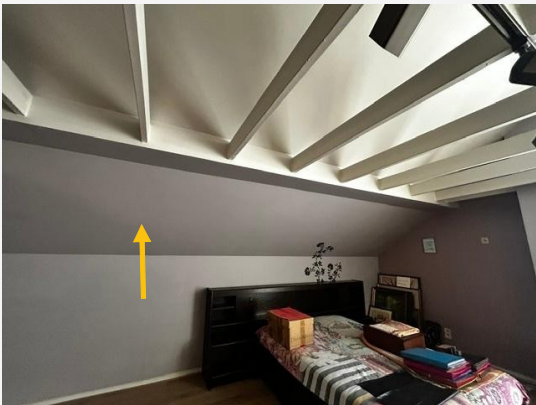
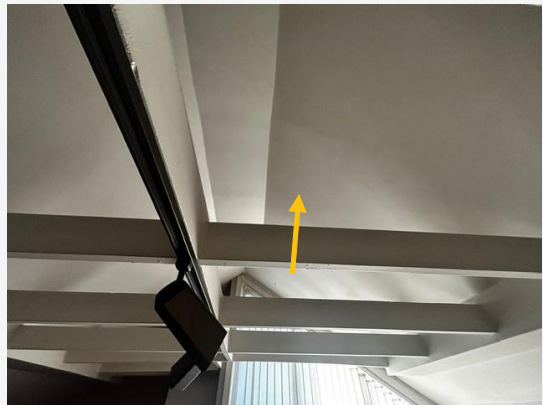
### Fiche 13: Onderdak

| Beschrijving | Notitie | Terug te vinden op plannen |
|---|---|---|
| Fiche 13: Onderdak | Het onderdak is van binnenuit niet bereikbaar. Langs buiten zijn de dakpannen vastgemaakt. Hierdoor is een eventueel asbestverdacht onderdak niet waarneembaar zonder uitbreiding naar een aanvullend destructief onderzoek. Laat dit controleren bij werken door een bevoegd technicus. | - |
