# Asbestinventarisatetest

Jan Bekenshoek 61, 9120 Beveren-Kruibeke-Zwijndrecht

Attestnummer : **20260804-000348.000**

**Asbestveilig** (maar mogelijk niet asbestvrij)

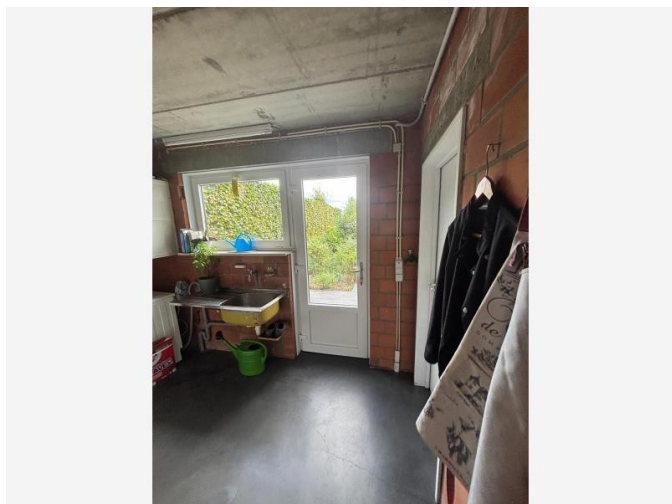
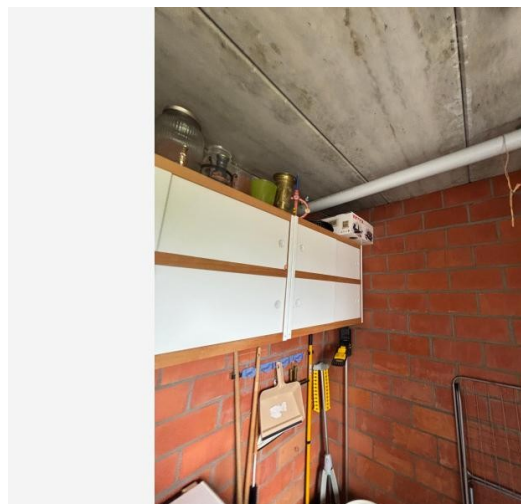
De plafonds zijn gemaakt van niet-asbestverdachte materialen (bijvoorbeeld laminaat, gyproc, hout, spanplafond...), deze toepassingen zijn niet asbestverdacht. We hebben echter niet kunnen vaststellen of er mogelijk asbestverdachte of asbesthoudende materialen achter deze toepassingen aanwezig zijn. Bij renovatie of sloop is het aangeraden om een destructief onderzoek te laten uitvoeren van deze toepassingen.

| Basis voor advies | Verder destructief onderzoek indien noodzakelijk |

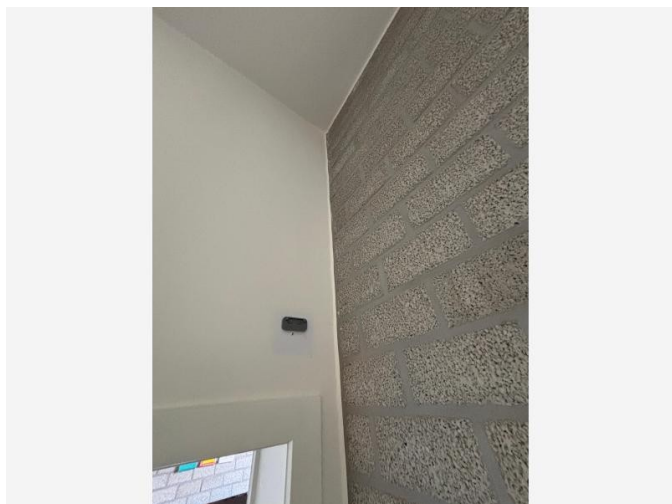
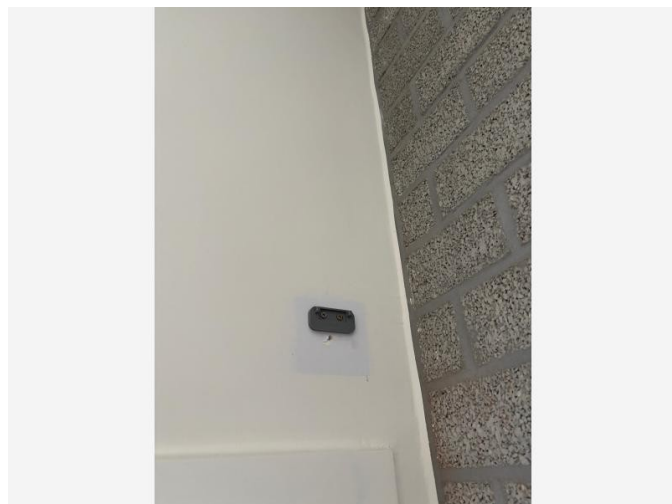
## Fiche 2: Pleisterwerk muren

Geen asbest

| # | Type | Referentie | Resultaat |
|---|---|---|---|
| 2.1 | Mengmonster | M01 | Geen asbest |

| Opmerking | <p>Deze oppervlakte, volumes en gewichten zijn niet gemeten, maar geschat op basis van een benadering van het aanwezig pleisterwerk in alle muren ( de opgegeven hoeveelheden mogen niet gebruikt worden als maatstaf van heffing).</p> <p>Staalname in volgende ruimtes :</p> <ul style="list-style-type: none"><li>- Badkamer boven</li><li>- woonkamer</li><li>- Trappenhal</li></ul> <p>(stookruimte bevat geen pleisterwerk)</p> |

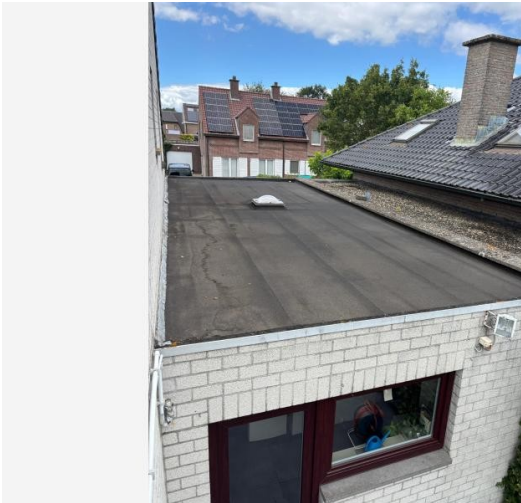
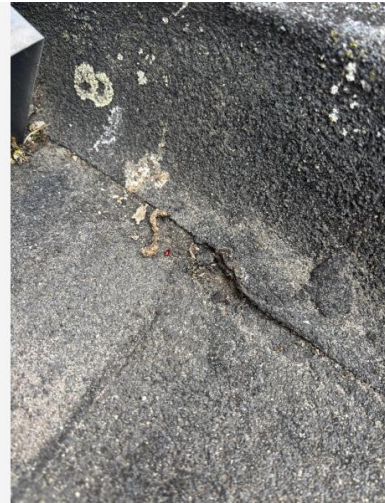
## Fiche 3: Roofing plat dak

Geen asbest

| # | Type | Referentie | Resultaat |
|---|---|---|---|
| 3.1 | Puntmonster | M03 | Geen asbest |

| Opmerking | eze oppervlakte, volumes en gewichten zijn niet gemeten, maar geschat op basis van een benadering van de aanwezige roofing (de opgegeven hoeveelheden mogen niet gebruikt worden als maatstaf voor heffingen). Om gevolgschade en lekkages te voorkomen en niet destructief te werk te gaan, is alleen de toplaag bemonsterd. We kunnen geen uitspraak doen over de onderliggende lagen. Bij renovatie of sloop dient er een destructief onderzoek uitgevoerd te worden van de roofing. |

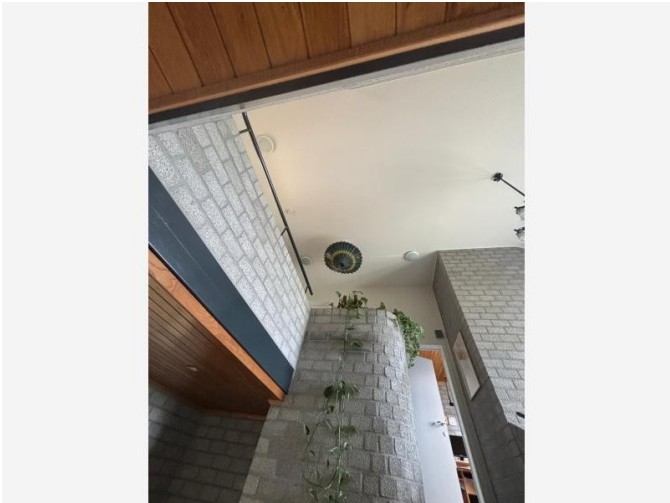
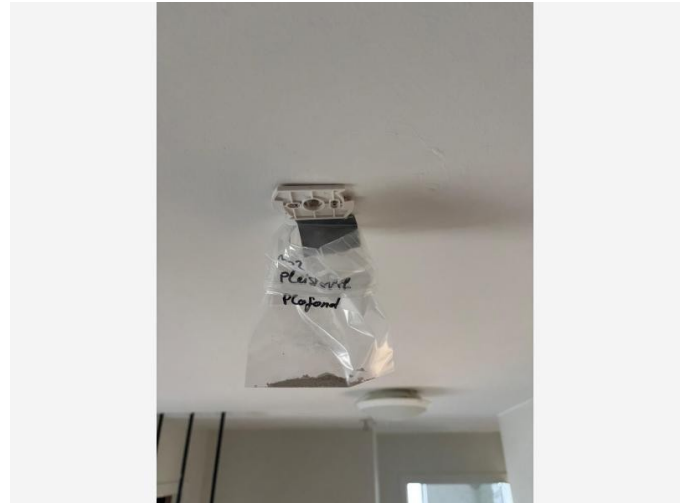
## Fiche 4: Pleisterwerk plafonds

Geen asbest

| # | Type | Referentie | Resultaat |
|---|---|---|---|
| 4.1 | Mengmonster | M02 | Geen asbest |

| Opmerking | <p>Deze oppervlakte, volumes en gewichten zijn niet gemeten, maar geschat op basis van een benadering van het aanwezig pleisterwerk in alle muren ( de opgegeven hoeveelheden mogen niet gebruikt worden als maatstaf van heffing).</p> <p>Staalname in volgende ruimtes :</p> <ul style="list-style-type: none"><li>- Badkamer</li><li>- Trappenhuis</li><li>- woonkamer</li></ul> <p>De stookruimte bevat geen pleisterwerk.</p> |

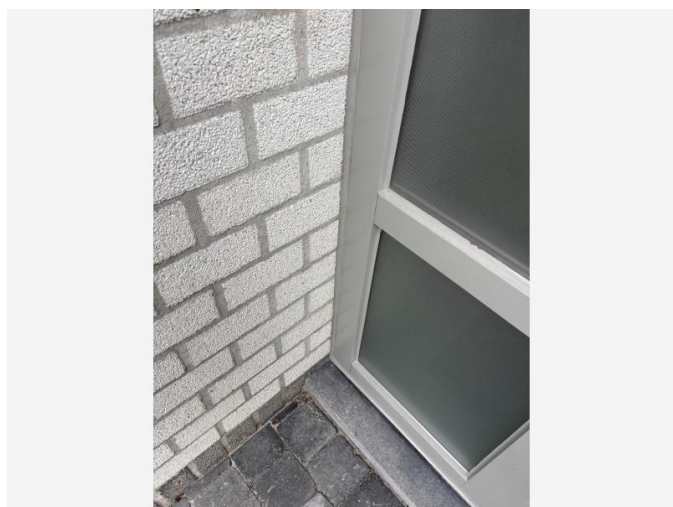
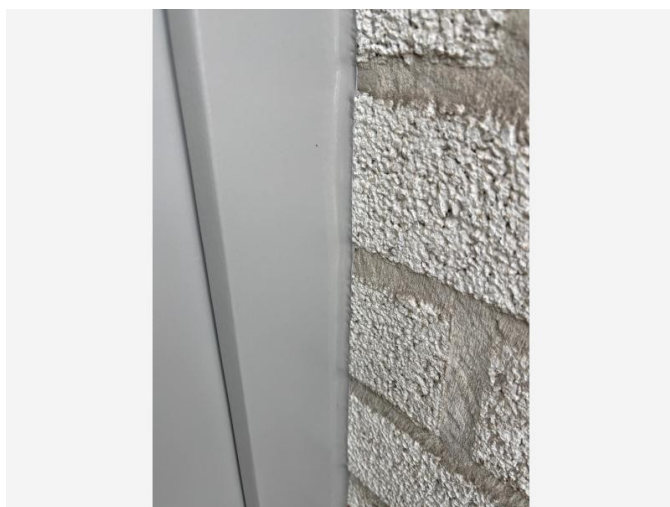
### Fiche 5: Mastiek, kit niet asbestverdacht

| Beschrijving | Notitie | Terug te vinden op plannen |
|---|---|---|
| Fiche 5: Mastiek, kit niet asbestverdacht | Het aanwezige afdichtingsmateriaal (mastiek, kit, ...) aan schrijnwerk is niet-asbestverdacht. | - |

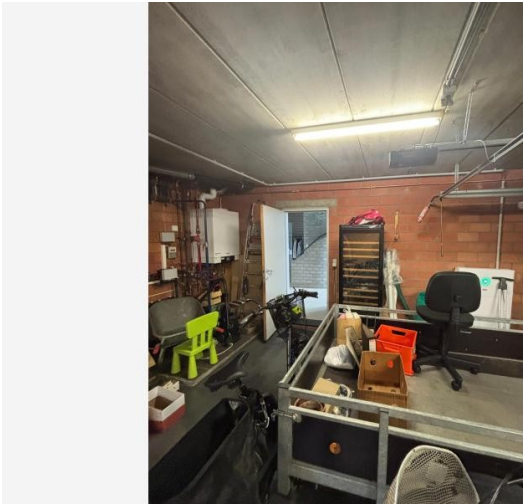
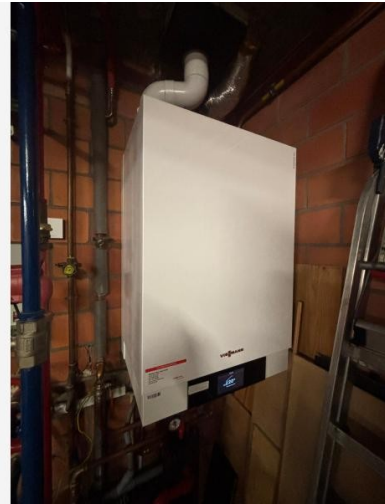
## Fiche 6: Materialen aan de stookketel

| Beschrijving | Notitie | Terug te vinden op plannen |
|---|---|---|
| Fiche 6: Materialen aan de stookketel | Er werd volgenss buderus geen asbest gebruikt in de stookketel, deze is geplaatst in 2017.<br><br>Viessman vitodens 222-w B2LB. | Plan 1.1: Gelijkvloers |

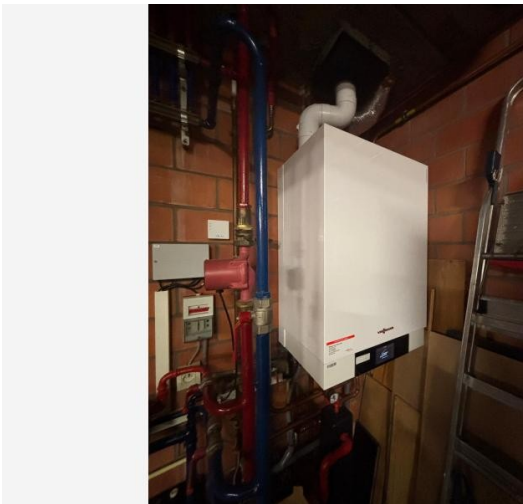
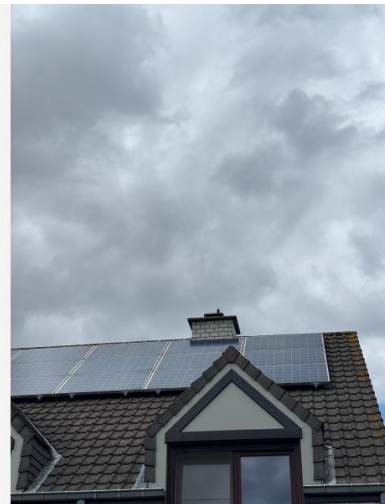
## Fiche 7: Materialen rookgaskanaal

| Beschrijving | Notitie | Terug te vinden op plannen |
|---|---|---|
| Fiche 7: Materialen rookgaskanaal | De zichtbare delen van de rookgaskanalen zijn niet-asbestverdacht. Het rookgaskanaal in zichtbaar binnen en buiten en bestaan uit aluminium/PVC. Over de materialen die in de gemetste schouw gebruikt zijn kunnen we geen uitspraak doen aangezien de schouw volledig dicht afgewerkt is. | Plan 1.5: Dakenplan |

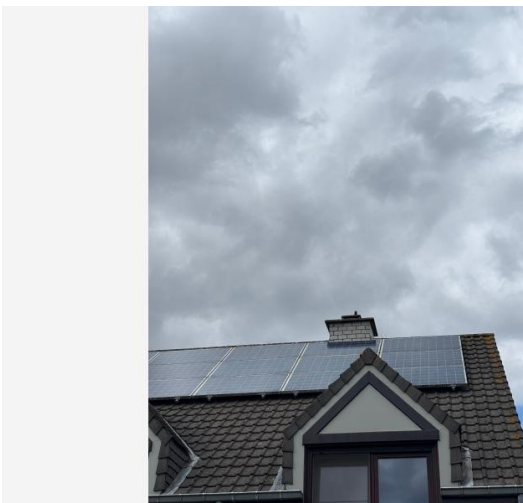
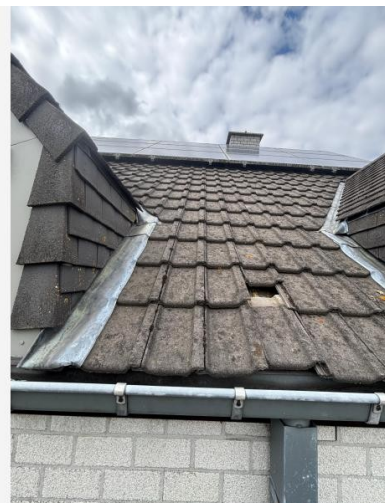
## Fiche 8: Aanwezige dakbedekking niet asbestverdacht

| Beschrijving | Notitie | Terug te vinden op plannen |
|---|---|---|
| Fiche 8: Aanwezige dakbedekking niet asbestverdacht | Da aanwezige dakbedekkingen zijn niet-asbestverdacht.<br><br>Het gaat hier enkel over dakpannen welke niet asbesthoudend zijn. | Plan 1.5: Dakenplan |
