# Asbestinventarisat attest

Olmsebaan 204, 2450 Meerhout

Attestnummer : 20260818-000372.000

**Niet-asbestveilig**

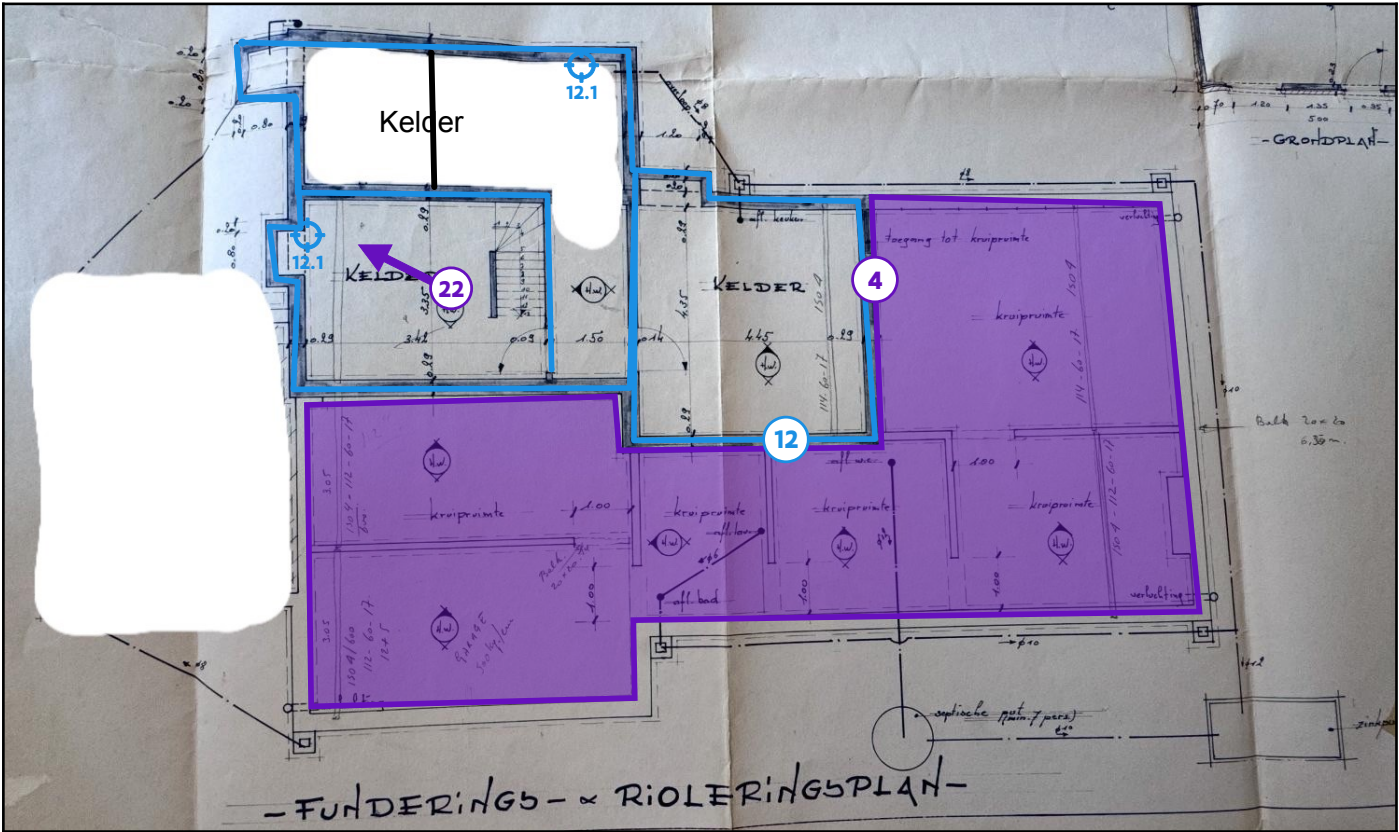
# Plan 1.1: Woning - kelder

| Beschrijving | Type | Actie |
|---|---|---|
| 4. Woning - Kruipkelder | Beperking | - |
| 12. Woning - Cementering binnenwanden kelder | Geen asbest | - |

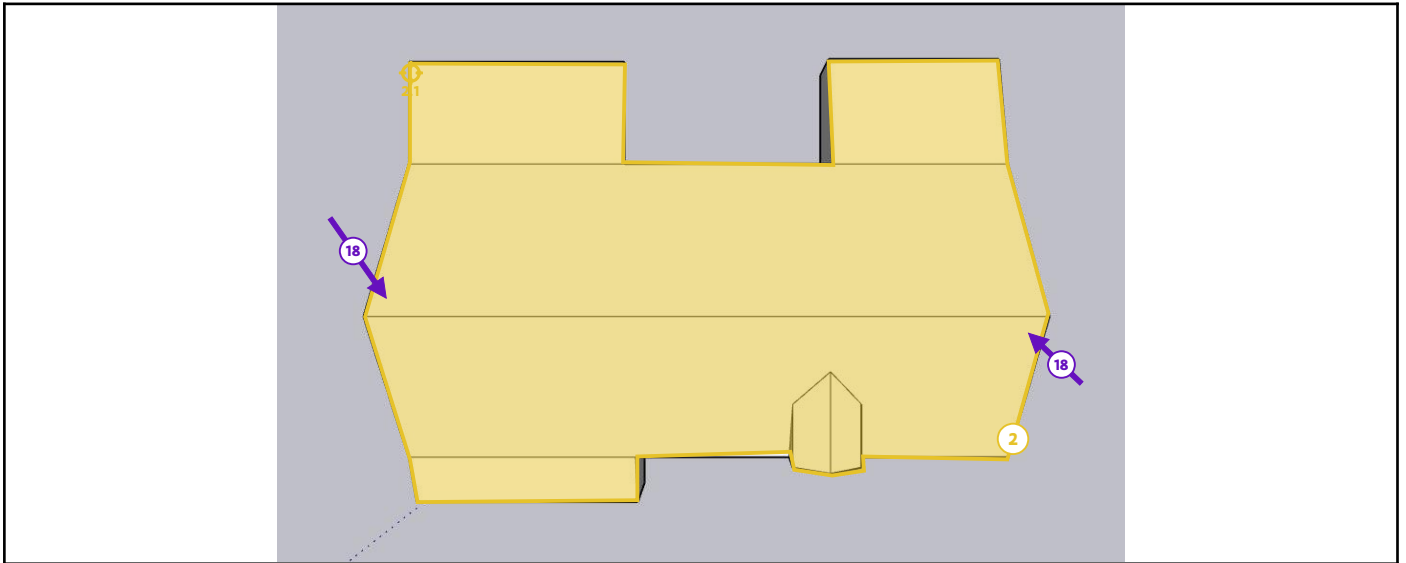
## Plan 1.8: Woning - dakprofiel

| Beschrijving | Type | Actie |
|---|---|---|
| 2. Woning - Onderdak in vezelcementplaat | Asbestmateriaal | Zorgvuldig beheren |
| 2.1 Code: MM04 - Onderdak woning | Puntmonster | - |

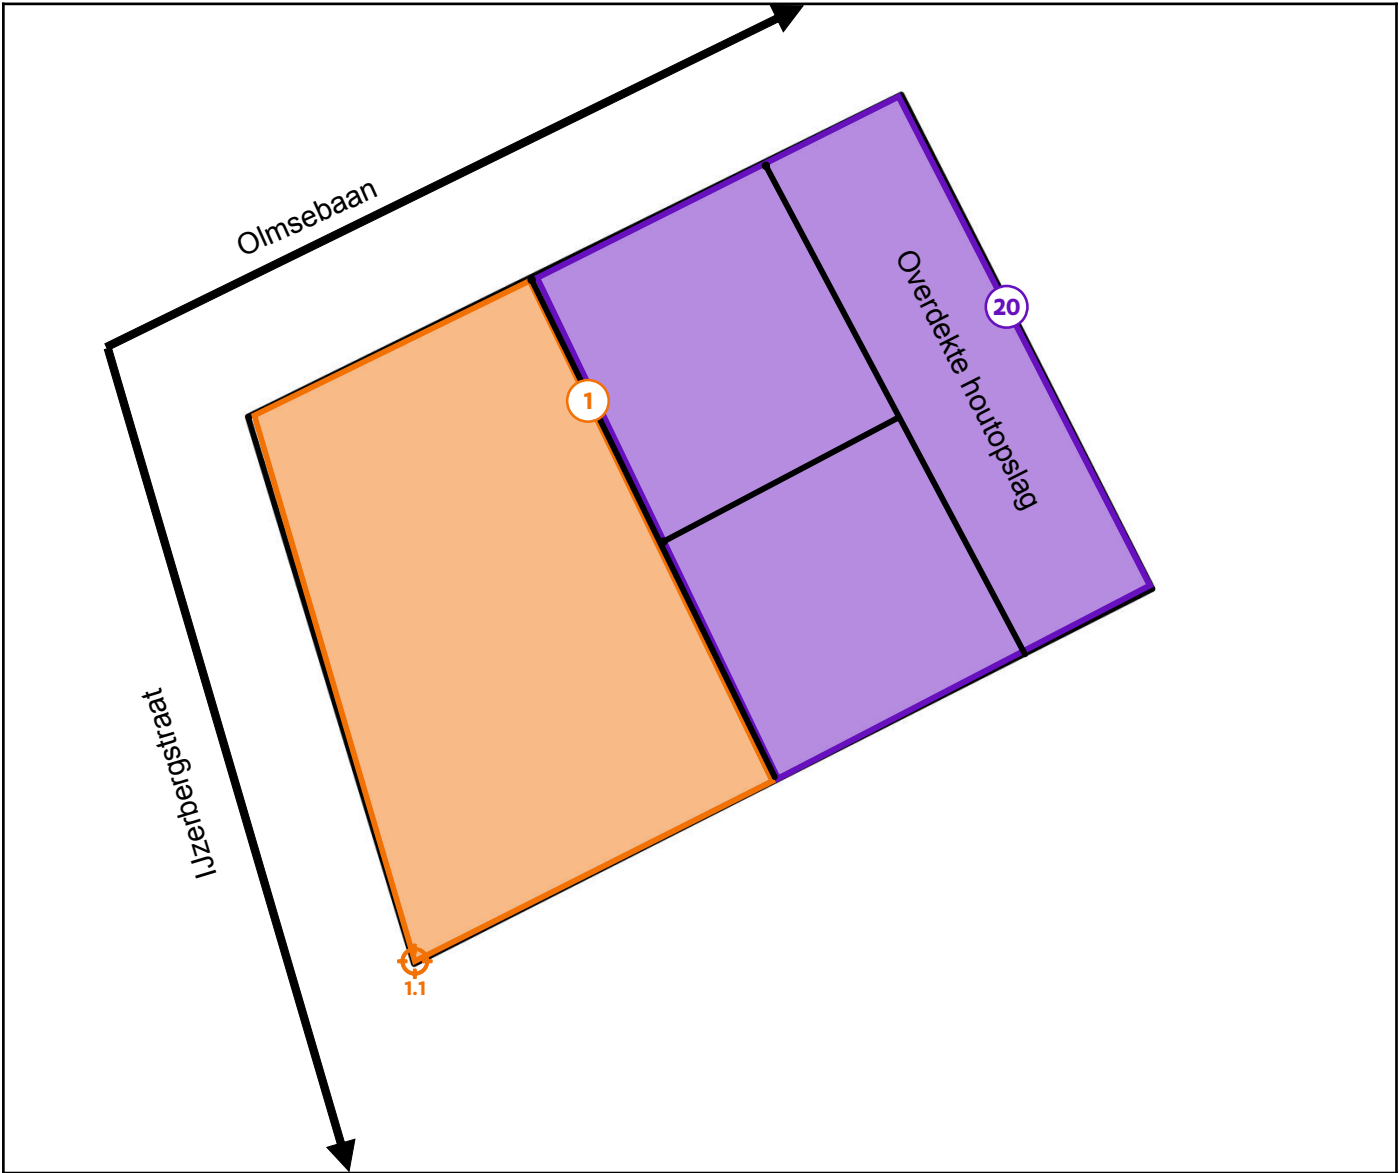
### Plan 3.2: Stal - dakprofiel

| Beschrijving | Type | Actie |
|---|---|---|
| 1. Stal - Golfplaten dak | Asbestmateriaal | Verwijderen |
| 1.1 Code: MM12 - Golfplaat stal | Puntmonster | - |

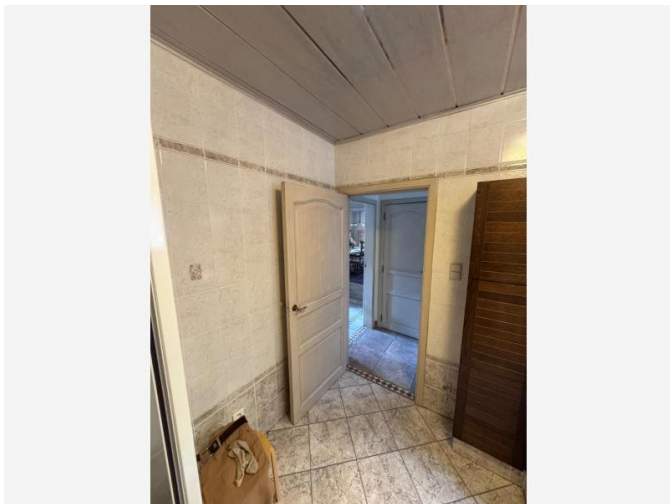
*Situeringfoto*

Aangezien de tegels niet kunnen worden verwijderd zonder schade toe te brengen, is het niet mogelijk om de aan- of afwezigheid van een onderliggende tegellijm visueel te beoordelen of te bemonsteren.

| Basis voor advies | Beoordeling op basis van expertise, zonder een vaststelling door de asbestdeskundige. |
