# Asbestinventarisatetest

Hellichtstraat 53, 3110 Rotselaar

Attestnummer : 20260609-000027.000

**Niet-asbestveilig**

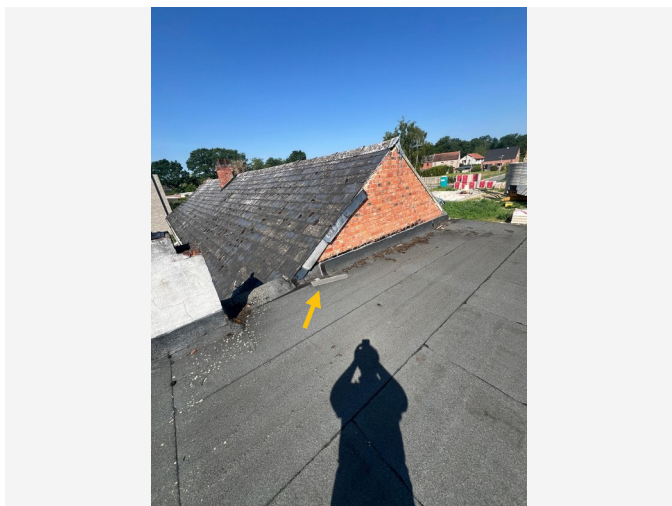
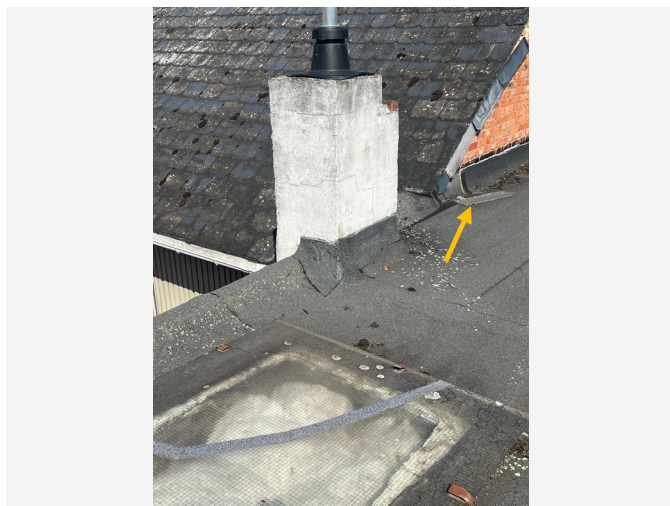
Het asbestmateriaal valt onder de mijlpaal van 2040.

**Dringend verwijderen**

| Aanwezige resten | De lei is afkomstig van het dak van de aangrenzende woning. Deze kwam meer dan vermoedelijk los van het dak |
| Asbestmaterialen | <ul style="list-style-type: none"><li>Dak- en gevelbekleding - Nok, windveer, boeiboord</li></ul> |

- Verwijder het asbestafval.
- Voer bijkomende staalname(s) uit.

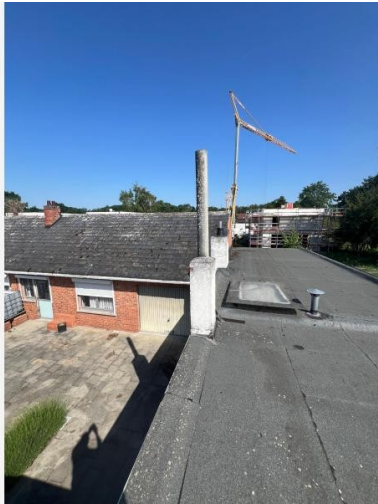
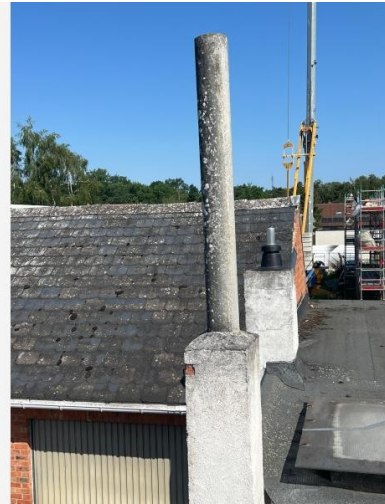
Het asbestmateriaal valt onder de mijlpaal van 2034.

Verwijderen

| Eindbeoordeling materiaalrisico | Verhoogd materiaalrisico en/of verhoogde kans op vezelvrijgave |

| Toestand van het materiaal | Matig beschadigd, matig verweerd |

| # | Type | Referentie | Resultaat |
|---|---|---|---|
| 2.1 | Puntmonster | 08 | Chrysotiel |

- Zorg voor een veilig beheer. Vermijd het beschadigen van het asbestmateriaal. Controleer de toestand jaarlijks op wijzigingen.

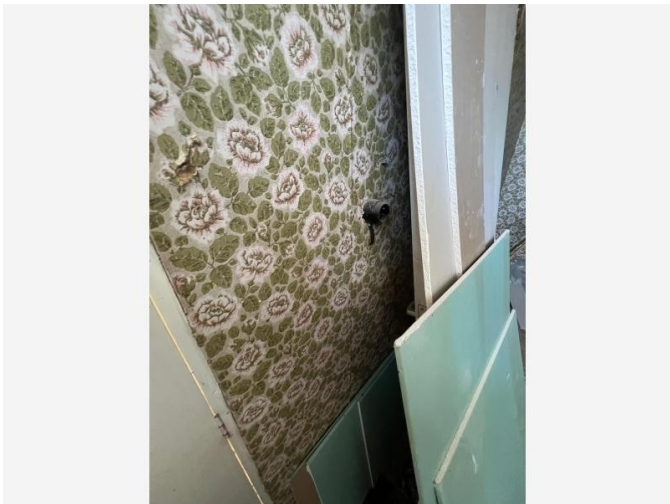
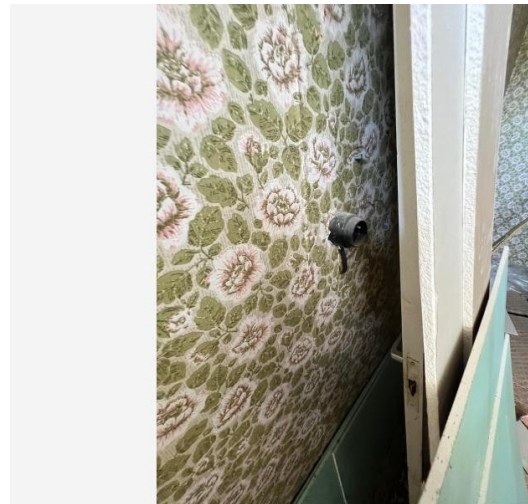
Het asbestmateriaal valt onder de mijlpaal van 2040.

Verwijderen

| Eindbeoordeling materiaalisico | Verhoogd materiaalisico en/of verhoogde kans op vezelvrijgave |

| Asbestsoort (vezeltype) | Crocidoliet aanwezig |
| Toestand van het materiaal | Licht beschadigd, licht verweerd. Intacte calciumsilicaatplaat of materiaal met categorie 3-gebondenheid |

- Zorg voor een veilig beheer. Vermijd het beschadigen van het asbestmateriaal. Controleer de toestand jaarlijks op wijzigingen.
- Voer bijkomende staalname(s) uit.

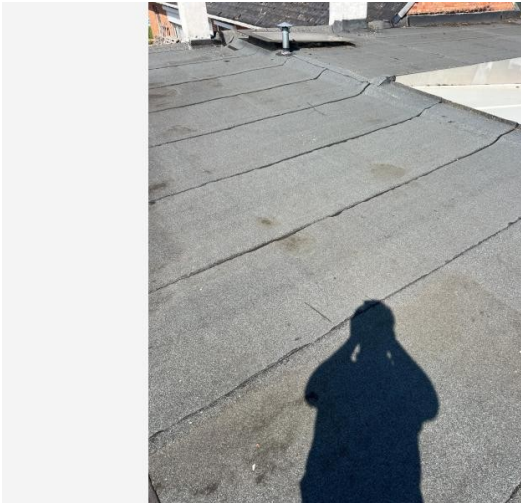
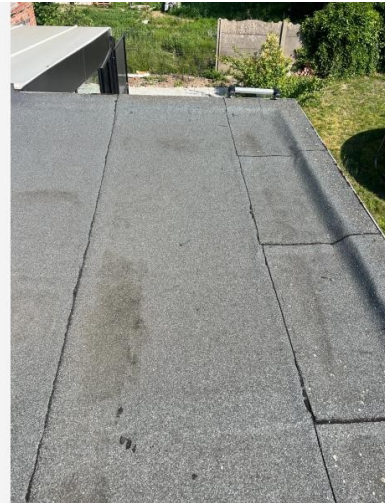
## Fiche 10: Roofing plat dak

Geen asbest

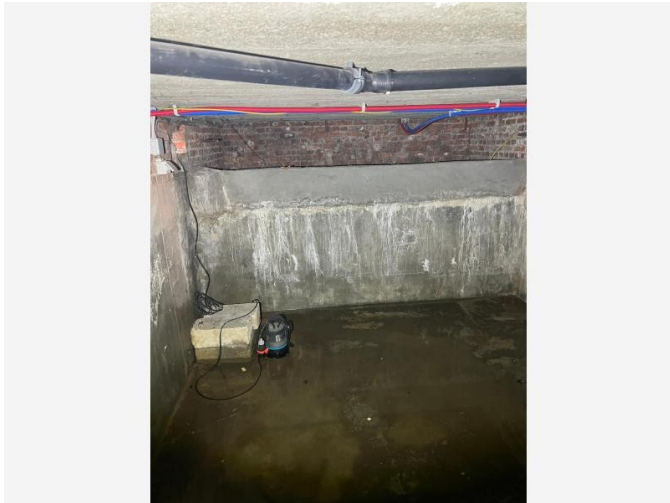
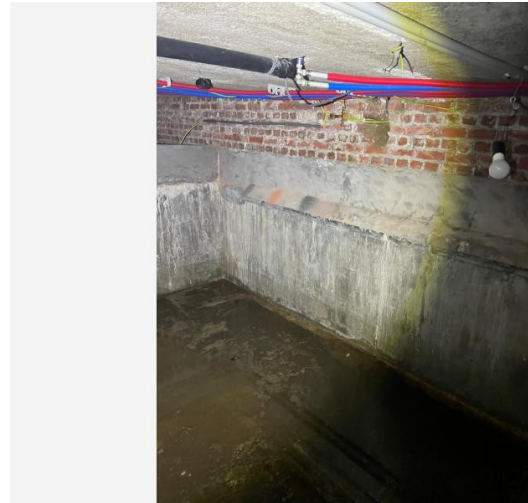
## Fiche 11: Cementen smeerlaag kelder

Geen asbest

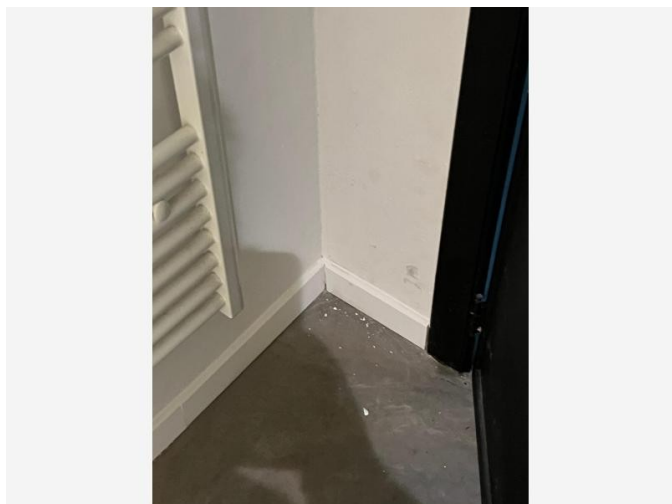
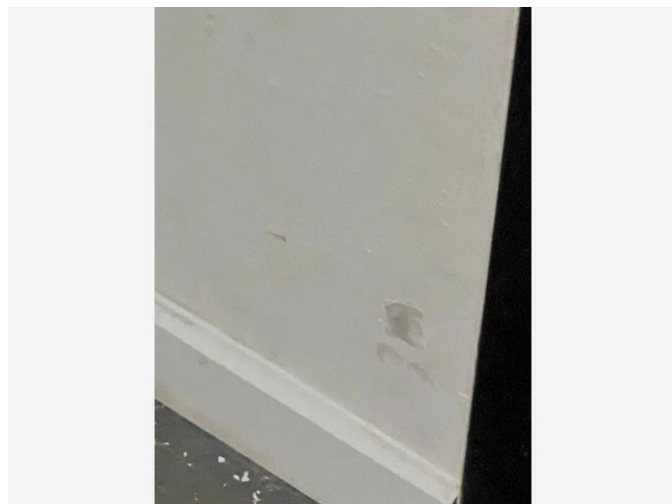
## Fiche 13: Pleisterwerk wanden

Geen asbest

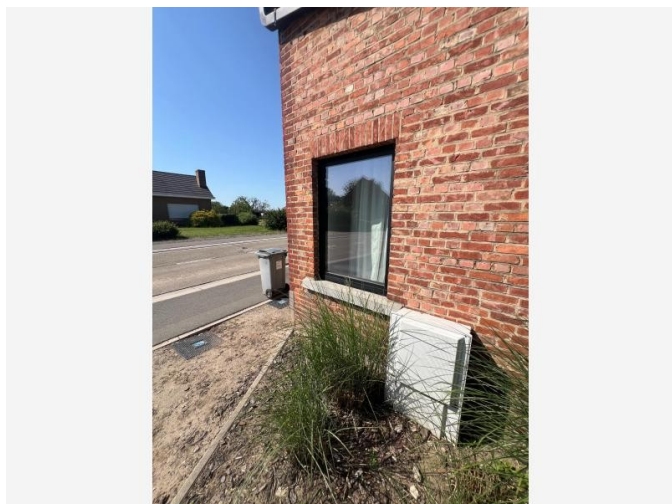
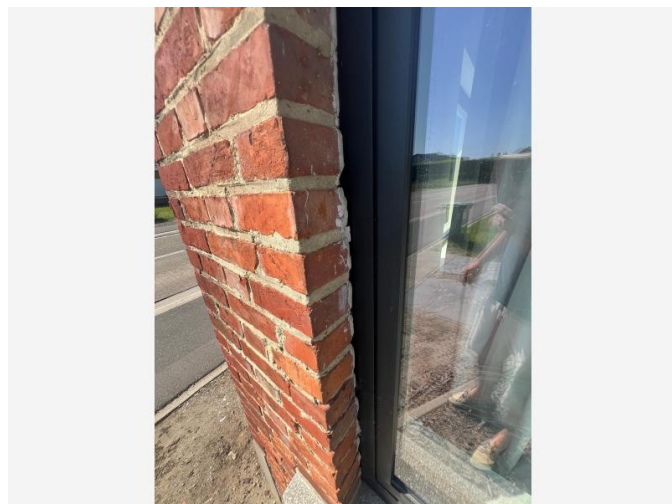
## Fiche 14: Mastiek

Geen asbest

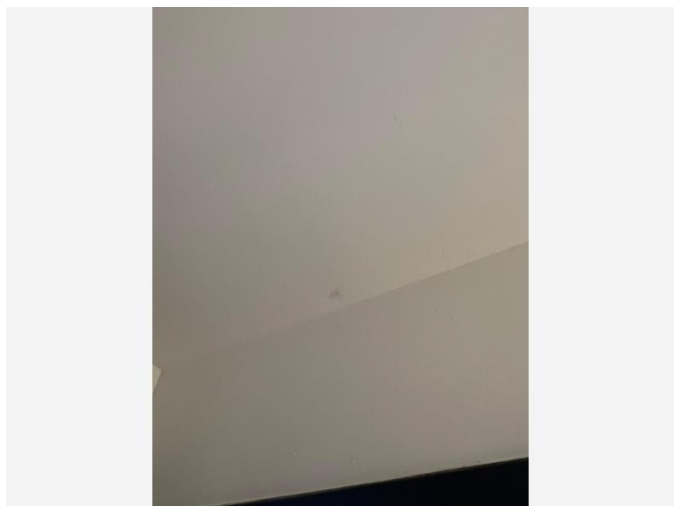
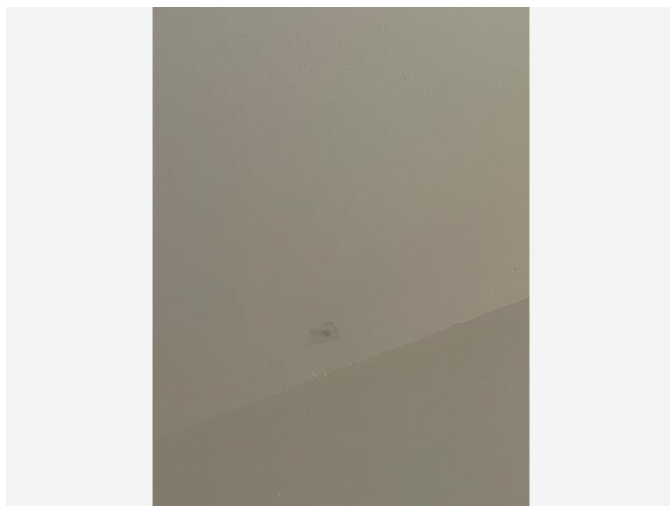
## Fiche 15: Pleisterwerk plafonds

Geen asbest

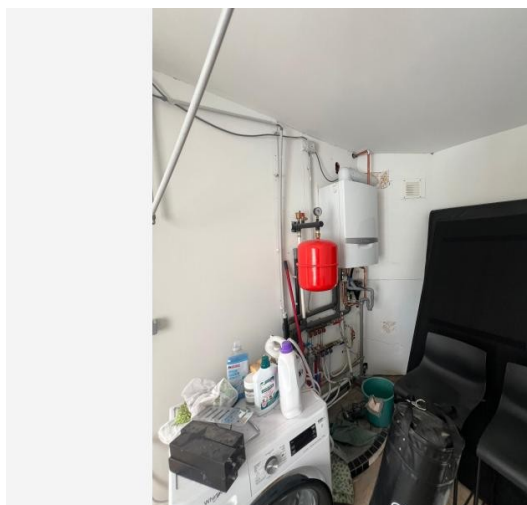
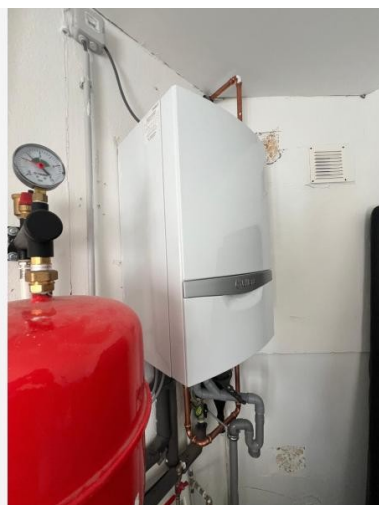
### Fiche 17: CV-ketel (niet verdacht)

| Beschrijving | Notitie | Terug te vinden op plannen |
|---|---|---|
| Fiche 17: CV-ketel (niet verdacht) | De CV-ketel (dichtingen, isolerend materiaal) is niet asbestverdacht. | Plan 1.2: Plan gelijkvloers |
