# Asbestinventarisatetest

Gentsesteenweg 148, 1730 Asse

Attestnummer : **20260706-000356.001**

Uitgegeven op : **07.07.2026**

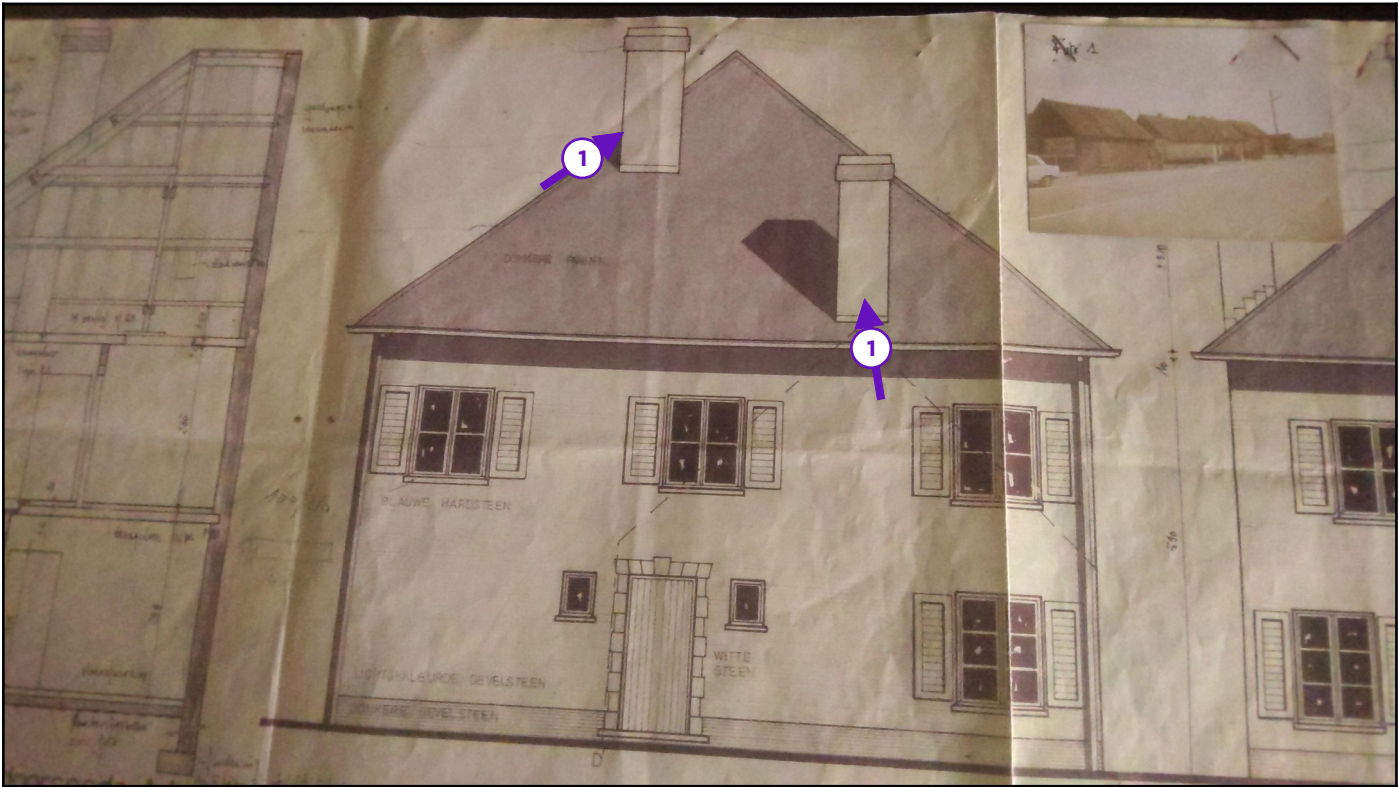
# Plan 1.3: Zijaanzicht

| Beschrijving | Type | Actie |
|---|---|---|
| 1. Schouw | Beperking | - |

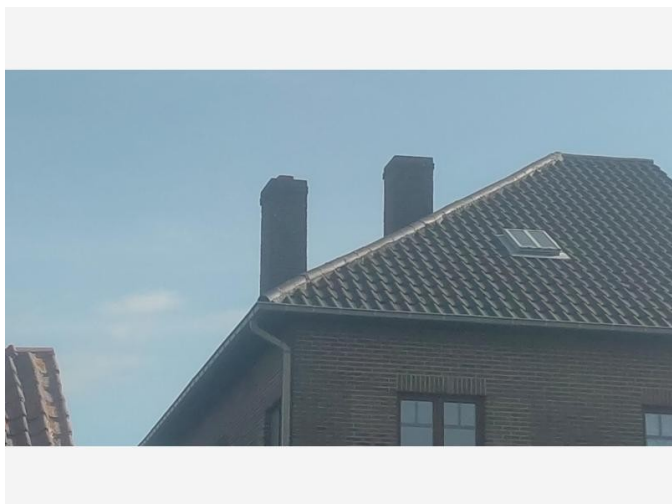
*Situeringfoto*

### Tijdelijke beperking

**Reden:** Het te onderzoeken materiaal situeert zich hoger dan 3,50 m te rekenen vanaf een veilige ondergrond

**Uitleg van de asbestdeskundige:** De schouw bevat binnenin mogelijk een rookgaskanaal in asbestcement. Laat dit bij werken onderzoeken door een bevoegd technicus.

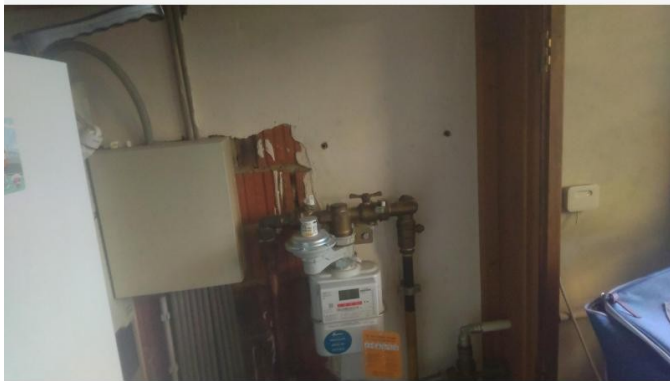
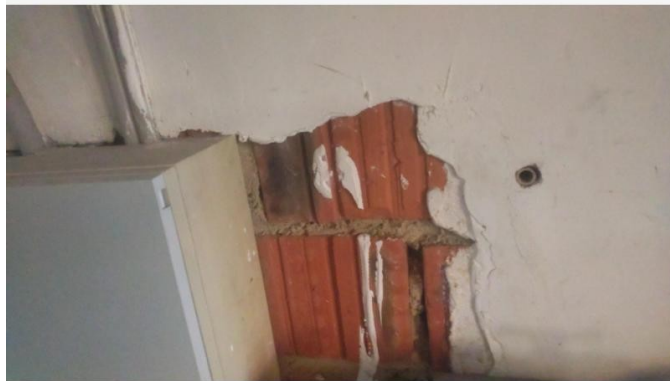
## Fiche 2: Pleisterwerk wanden

Geen asbest

| # | Type | Referentie | Resultaat |
|---|---|---|---|
| 2.1 | Mengmonster | M01 | Geen asbest |

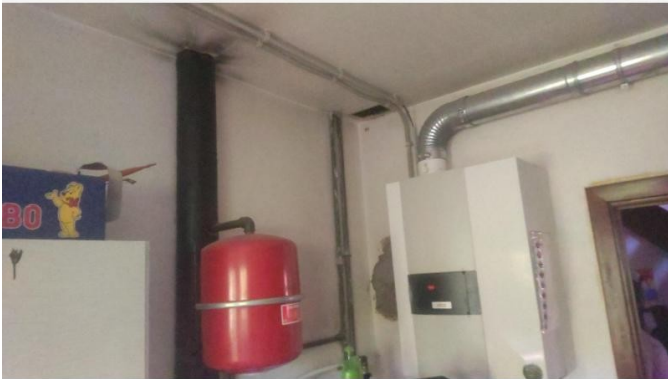
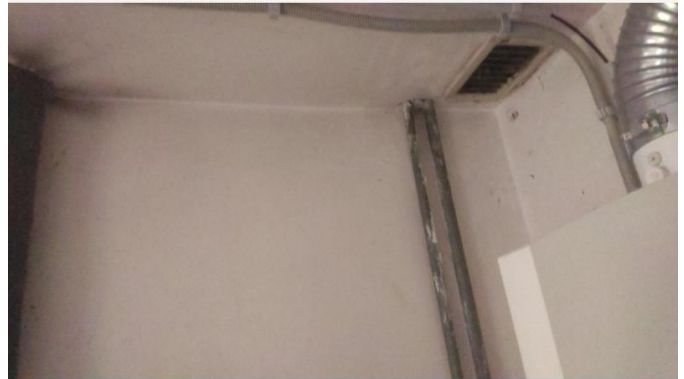
## Fiche 3: Pleisterwerk plafonds

Geen asbest

| # | Type | Referentie | Resultaat |
|---|---|---|---|
| 3.1 | Mengmonster | M02 | Geen asbest |

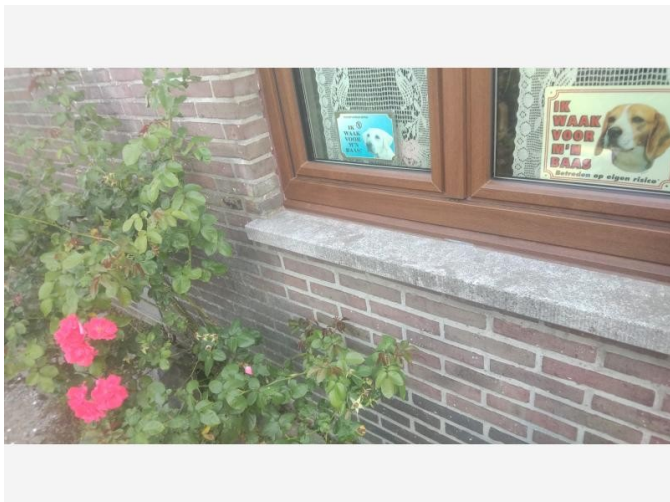
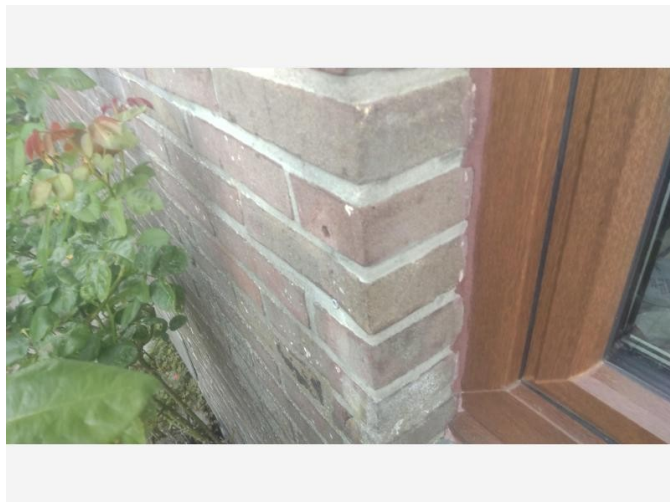
## Fiche 4: Mastiek (asbestverdacht)

Geen asbest

| # | Type | Referentie | Resultaat |
|---|---|---|---|
| 4.1 | Puntmonster | M03 | Geen asbest |

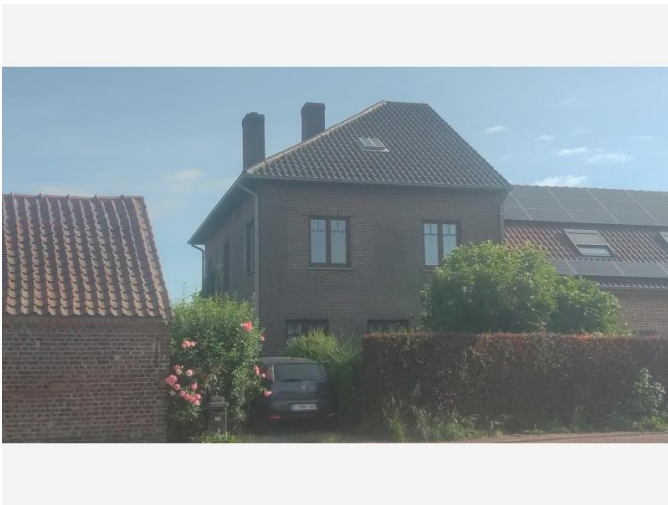
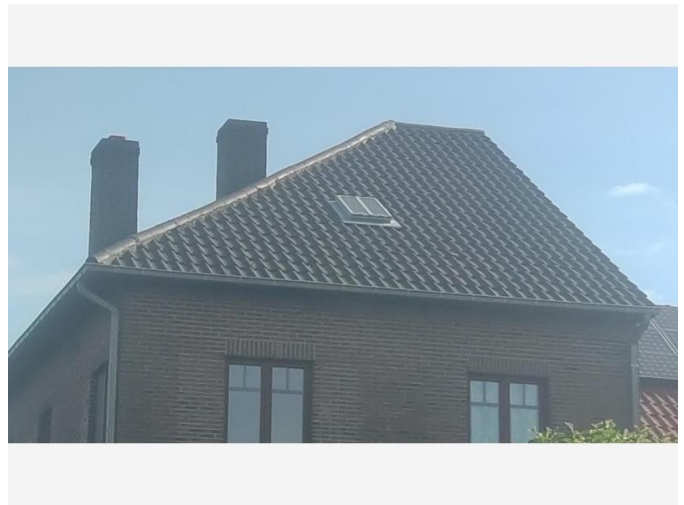
### Fiche 5: Dakbedekking in dakpannen (niet verdacht)

| Beschrijving | Notitie | Terug te vinden op plannen |
|---|---|---|
| Fiche 5: Dakbedekking in dakpannen (niet verdacht) | De dakbedekking is niet-asbestverdacht. | - |

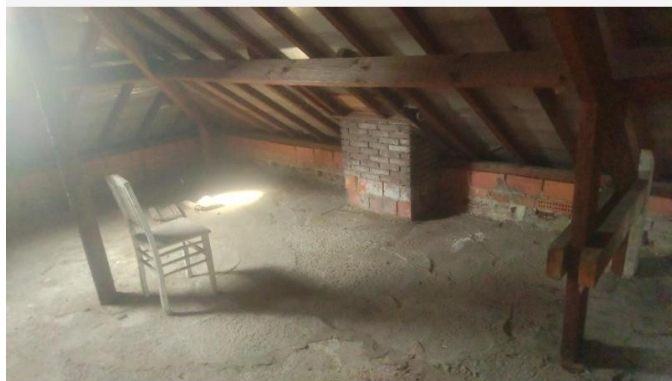
### Fiche 7: Onderdak (niet aanwezig)

| Beschrijving | Notitie | Terug te vinden op plannen |
|---|---|---|
| Fiche 7: Onderdak (niet aanwezig) | - | - |

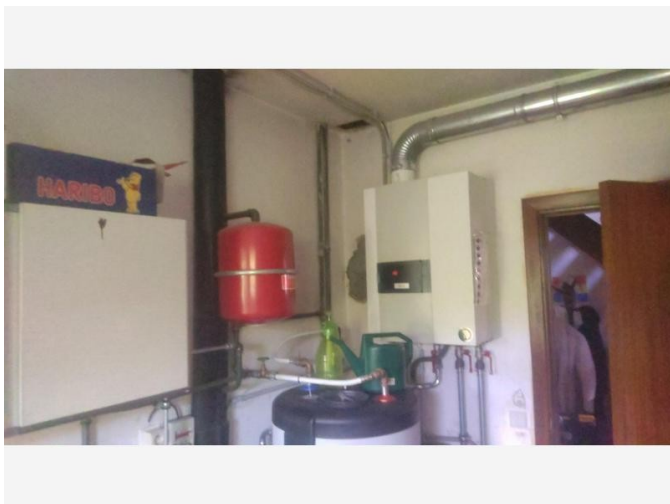
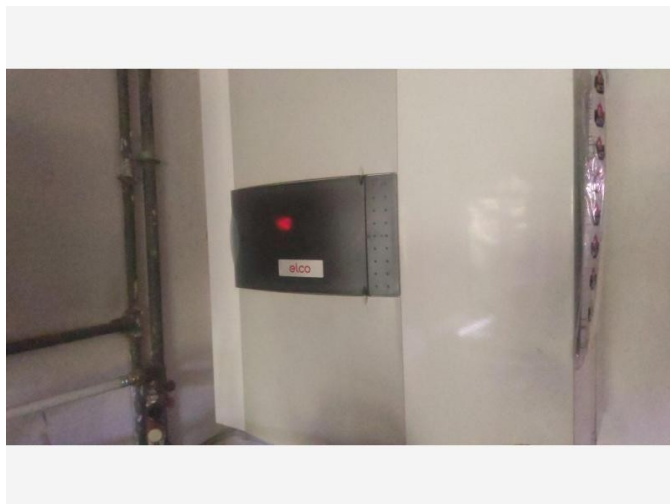
## Fiche 8: CV-brander (niet waarneembaar)

| Beschrijving | Notitie | Terug te vinden op plannen |
|---|---|---|
| Fiche 8: CV-brander (niet waarneembaar) | De CV-brander bevat mogelijk asbesthoudende pakkingen, dichtingen, isolatiematerialen of andere asbestverdachte elementen. Laat dit onderzoeken door een bevoegd technicus bij onderhoud of vervanging. Volgens bestek is de verwarmingsinstallatie van 2007, maar hier is geen factuur van aanwezig. | - |
